DOSSIER TECHNIQUE AMIANTE

PORTANT SUR L'IMMEUBLE BATI :

DDFIP du CANTAL ASM
CDFIP d'Aurillac

39 RUE DES CARMES
15000 AURILLAC

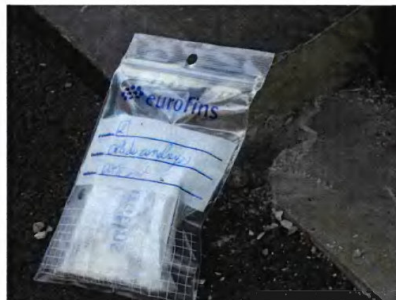
Localisation : Rez de chaussée

Composant : Colles des carrelages₂ (N)
Colle des carrelages 30x30
Prélèvement n°2 : au sol au niveau de la porte d'entrée.

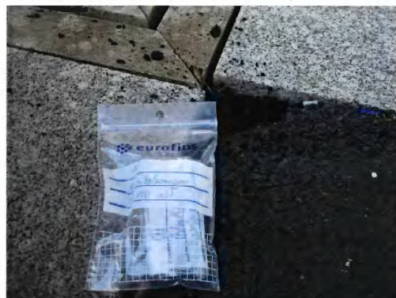
Composant : Revêtements bitumineux₁ (N)
BETON BITUMINEUX
Prélèvement n°1 : au sol selon plan
