# Rapport de repérage amiante avant réalisation de travaux dans un immeuble bâti

**Rapport N° :** 26419771/S1/1/AM-RTV\_V1**Rédigé le :** 30/07/2025**Référence au programme de travaux :**Mail Mail de Mr JUSKO réalisé le 24/04/2025 par  
Mathieu JUSKO

**Caserne Sous-Lieutenant Charlot**124 Avenue du General Sarrail  
51000 CHALONS EN CHAMPAGNE**Batiment 005****Code site : 005**

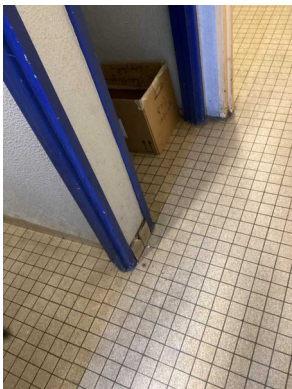
| P2 | ZPSO 2 |

| Localisation | Ouvrage | Matériau / Produit | Aspect | Couleur | N° ZPSO | N° Prél. | N° Sond. | Critère de décision | Observation | Présence amiante |
|---|---|---|---|---|---|---|---|---|---|---|
| RDC -> WC | Revêtements de murs, poteaux, cloisons, gaines, coffres | Colles de plinthe | Mortier | Blanc | 2 | P2*<br>P | / | AN | / | Oui |

| P2 | ZPSO 2 |
|---|---|
| RDC -> WC | |
| Revêtements de murs, poteaux, cloisons, gaines, coffres -> Colles de plinthe | |

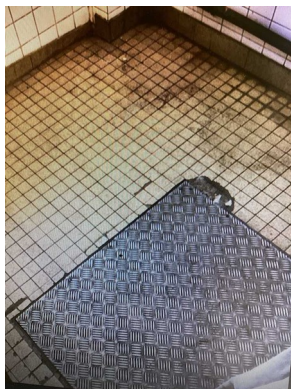
| P1 | ZPSO 1 |

| Localisation | Ouvrage | Matériau / Produit | Aspect | Couleur | N° ZPSO | N° Prél. | N° Sond. | Critère de décision | Observation | Présence amiante |
|---|---|---|---|---|---|---|---|---|---|---|
| RDC -> WC | Revêtements de sol | Colles de carrelage | Ciment | Gris | 1 | P1*<br>N | / | AN | / | Non |

| P1 | ZPSO 1 |
|---|---|
| RDC -> WC | |
| Revêtements de sol -> Colles de carrelage | |

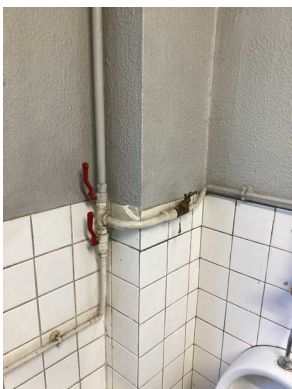
| P3 | ZPSO 3 |

| Localisation | Ouvrage | Matériau / Produit | Aspect | Couleur | N° ZPSO | N° Prél. | N° Sond. | Critère de décision | Observation | Présence amiante |
|---|---|---|---|---|---|---|---|---|---|---|
| RDC -> WC | Revêtements de murs, poteaux, cloisons, gaines, coffres | Colles de faïence | Mortier | Blanc | 3 | P3*<br>N | / | AN | / | Non |

| P3 | ZPSO 3 |
|---|---|
| RDC -> WC | |
| Revêtements de murs, poteaux, cloisons, gaines, coffres -> Colles de faïence | |

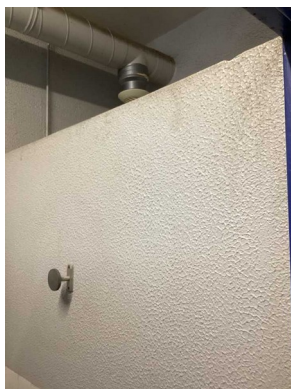
| P4 | ZPSO 4 |

| Localisation | Ouvrage | Matériau / Produit | Aspect | Couleur | N° ZPSO | N° Prél. | N° Sond. | Critère de décision | Observation | Présence amiante |
|---|---|---|---|---|---|---|---|---|---|---|
| RDC -> WC | Cloisons (légères et préfabriquées) | Enduits lissés, projetés ou talochés | Ciment | Gris | 4 | P4*<br>N | / | AN | / | Non |

| P4 | ZPSO 4 |
|---|---|
| RDC -> WC | |
| Cloisons (légères et préfabriquées) -> Enduits lissés, projetés ou talochés | |

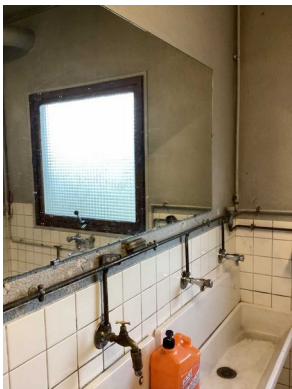
| P5 | ZPSO 5 |

| Localisation | Ouvrage | Matériau / Produit | Aspect | Couleur | N° ZPSO | N° Prél. | N° Sond. | Critère de décision | Observation | Présence amiante |
|---|---|---|---|---|---|---|---|---|---|---|
| RDC -> WC | Murs et cloisons maçonnées "en dur" | Enduits lissés, projetés ou talochés | Compact | Gris | 5 | P5*<br>N | / | AN | / | Non |

| P5 | ZPSO 5 |
|---|---|
| RDC -> WC | |
| Murs et cloisons maçonnées "en dur" -> Enduits lissés, projetés ou talochés | |

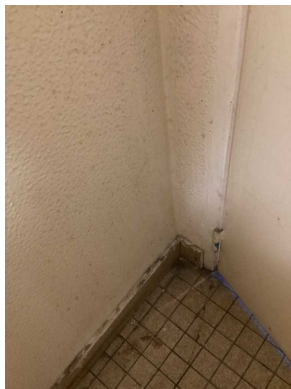
| P7 | ZPSO 2 |

| Localisation | Ouvrage | Matériau / Produit | Aspect | Couleur | N° ZPSO | N° Prél. | N° Sond. | Critère de décision | Observation | Présence amiante |
|---|---|---|---|---|---|---|---|---|---|---|
| RDC -> Salle de douche | Revêtements de murs, poteaux, cloisons, gaines, coffres | Colles de plinthe | Mortier | Blanc | 2 | P7<br>P | / | AN | / | Oui |

| P7 | ZPSO 2 |
|---|---|
| RDC -> Salle de douche | |
| Revêtements de murs, poteaux, cloisons, gaines, coffres -> Colles de plinthe | |

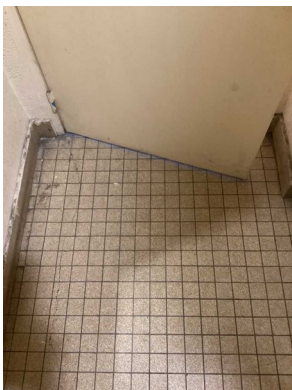
| P6 | ZPSO 1 |

| Localisation | Ouvrage | Matériau / Produit | Aspect | Couleur | N° ZPSO | N° Prél. | N° Sond. | Critère de décision | Observation | Présence amiante |
|---|---|---|---|---|---|---|---|---|---|---|
| RDC -> Salle de douche | Revêtements de sol | Colles de carrelage | Ciment | Gris | 1 | P6<br>N | / | AN | / | Non |

| P6 | ZPSO 1 |
|---|---|
| RDC -> Salle de douche | |
| Revêtements de sol -> Colles de carrelage | |

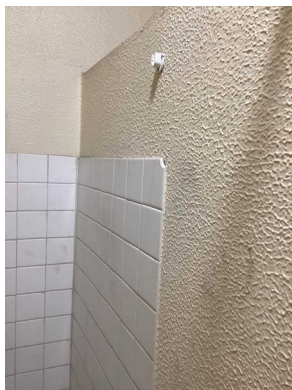
| P8 | ZPSO 3 |

| Localisation | Ouvrage | Matériau / Produit | Aspect | Couleur | N° ZPSO | N° Prél. | N° Sond. | Critère de décision | Observation | Présence amiante |
|---|---|---|---|---|---|---|---|---|---|---|
| RDC -> Salle de douche | Revêtements de murs, poteaux, cloisons, gaines, coffres | Colles de faïence | Mortier | Blanc | 3 | P8<br>N | / | AN | / | Non |

| P8 | ZPSO 3 |
|---|---|
| RDC -> Salle de douche | |
| Revêtements de murs, poteaux, cloisons, gaines, coffres -> Colles de faïence | |

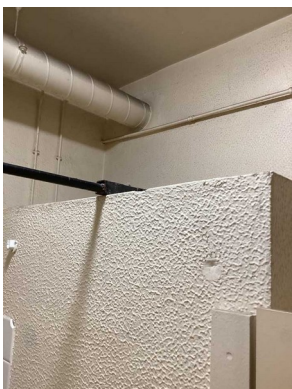
| P9 | ZPSO 4 |

| Localisation | Ouvrage | Matériau / Produit | Aspect | Couleur | N° ZPSO | N° Prél. | N° Sond. | Critère de décision | Observation | Présence amiante |
|---|---|---|---|---|---|---|---|---|---|---|
| RDC -> Salle de douche | Cloisons (légères et préfabriquées) | Enduits lissés, projetés ou talochés | Ciment | Gris | 4 | P9<br>N | / | AN | / | Non |

| P9 | ZPSO 4 |
|---|---|
| RDC -> Salle de douche | |
| Cloisons (légères et préfabriquées) -> Enduits lissés, projetés ou talochés | |

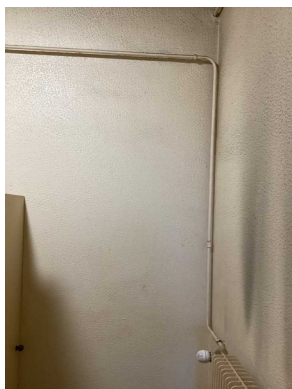
| P10 | ZPSO 5 |

| Localisation | Ouvrage | Matériau / Produit | Aspect | Couleur | N° ZPSO | N° Prél. | N° Sond. | Critère de décision | Observation | Présence amiante |
|---|---|---|---|---|---|---|---|---|---|---|
| RDC -> Salle de douche | Murs et cloisons maçonnées "en dur" | Enduits lissés, projetés ou talochés | Compact | Gris | 5 | P10<br>N | / | AN | / | Non |

| P10 | ZPSO 5 |
|---|---|
| RDC -> Salle de douche | |
| Murs et cloisons maçonnées "en dur" -> Enduits lissés, projetés ou talochés | |

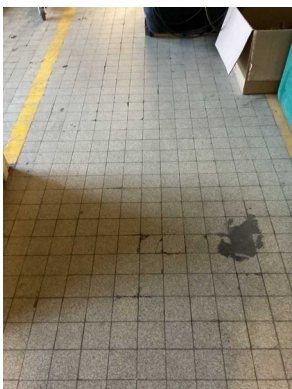
| P11 | ZPSO 6 |

| Localisation | Ouvrage | Matériau / Produit | Aspect | Couleur | N° ZPSO | N° Prél. | N° Sond. | Critère de décision | Observation | Présence amiante |
|---|---|---|---|---|---|---|---|---|---|---|
| RDC -> Atelier | Revêtements de sol | Colles de carrelage | Ciment | Gris | 6 | P11*<br>N | / | AN | / | Non |

| P11 | ZPSO 6 |
|---|---|
| RDC -> Atelier | |
| Revêtements de sol -> Colles de carrelage | |

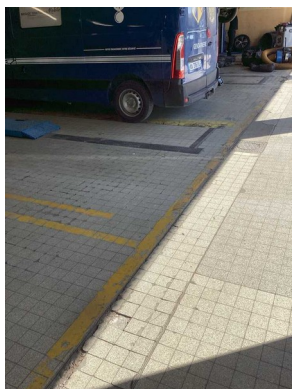
| P12 | ZPSO 6 |

| Localisation | Ouvrage | Matériau / Produit | Aspect | Couleur | N° ZPSO | N° Prél. | N° Sond. | Critère de décision | Observation | Présence amiante |
|---|---|---|---|---|---|---|---|---|---|---|
| RDC -> Atelier | Revêtements de sol | Colles de carrelage | Ciment | Gris | 6 | P12<br>N | / | AN | / | Non |

| P12 | ZPSO 6 |
|---|---|
| RDC -> Atelier | |
| Revêtements de sol -> Colles de carrelage | |

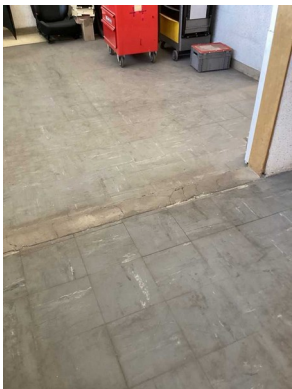
| P13 | ZPSO 7 |

| Localisation | Ouvrage | Matériau / Produit | Aspect | Couleur | N° ZPSO | N° Prél. | N° Sond. | Critère de décision | Observation | Présence amiante |
|---|---|---|---|---|---|---|---|---|---|---|
| R+1 -> Local 1 | Revêtements de sol | Dalles de sol | Cassant | Gris | 7 | P13*<br>P | / | AN | / | Oui |
| R+1 -> Local 1 | Revêtements de sol | Colles non bitumineuses | / | Noir | 7 | P13*<br>P | / | AN | / | Oui |

| P13 | ZPSO 7 |
|---|---|
| R+1 -> Local 1 | |
| Revêtements de sol -> Dalles de sol (Liste B) Colles non bitumineuses | |

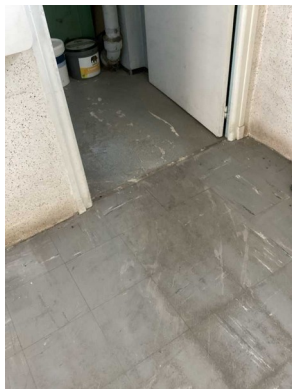
| P14 | ZPSO 7 |

| Localisation | Ouvrage | Matériau / Produit | Aspect | Couleur | N° ZPSO | N° Prél. | N° Sond. | Critère de décision | Observation | Présence amiante |
|---|---|---|---|---|---|---|---|---|---|---|
| R+1 -> Local 1 | Revêtements de sol | Dalles de sol | Cassant | Gris | 7 | P14<br>P | / | AN | / | Oui |
| R+1 -> Local 1 | Revêtements de sol | Colles non bitumineuses | / | Noir | 7 | P14<br>P | / | AN | / | Oui |

| P14 | ZPSO 7 |
|---|---|
| R+1 -> Local 1 | |
| Revêtements de sol -> Dalles de sol (Liste B) Colles non bitumineuses | |

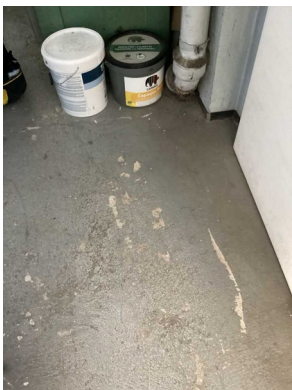
| P15 | ZPSO 8 |

| Localisation | Ouvrage | Matériau / Produit | Aspect | Couleur | N° ZPSO | N° Prél. | N° Sond. | Critère de décision | Observation | Présence amiante |
|---|---|---|---|---|---|---|---|---|---|---|
| R+1 -> Local 2 | Revêtements de sol | Sols coulés à base ciment | Ciment | Gris | 8 | P15*<br>N | / | AN | / | Non |

| P15 | ZPSO 8 |
|---|---|
| R+1 -> Local 2 | |
| Revêtements de sol -> Sols coulés à base ciment | |

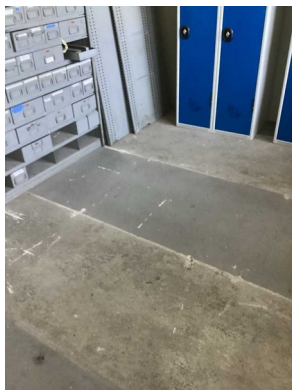
| P16 | ZPSO 8 |

| Localisation | Ouvrage | Matériau / Produit | Aspect | Couleur | N° ZPSO | N° Prél. | N° Sond. | Critère de décision | Observation | Présence amiante |
|---|---|---|---|---|---|---|---|---|---|---|
| R+1 -> Local 2 | Revêtements de sol | Sols coulés à base ciment | Ciment | Gris | 8 | P16<br>N | / | AN | / | Non |

| P16 | ZPSO 8 |
|---|---|
| R+1 -> Local 2 | |
| Revêtements de sol -> Sols coulés à base ciment | |

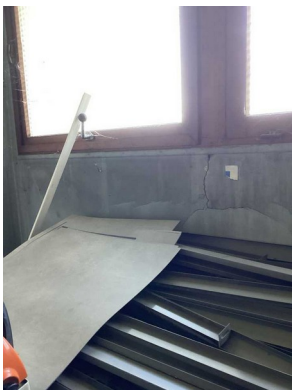
| P17 | ZPSO 9 |

| Localisation | Ouvrage | Matériau / Produit | Aspect | Couleur | N° ZPSO | N° Prél. | N° Sond. | Critère de décision | Observation | Présence amiante |
|---|---|---|---|---|---|---|---|---|---|---|
| R+1 -> Local 2 | Murs et cloisons maçonnées "en dur" | Enduits lissés, projetés ou talochés | Ciment | Gris | 9 | P17*<br>N | / | AN | / | Non |

| P17 | ZPSO 9 |
|---|---|
| R+1 -> Local 2 | |
| Murs et cloisons maçonnées "en dur" -> Enduits lissés, projetés ou talochés | |

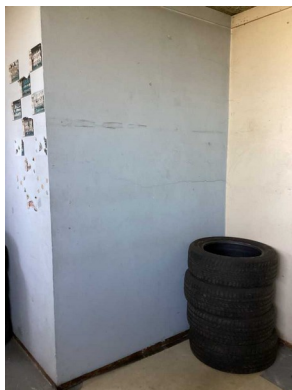
| P18 | ZPSO 9 |

| Localisation | Ouvrage | Matériau / Produit | Aspect | Couleur | N° ZPSO | N° Prél. | N° Sond. | Critère de décision | Observation | Présence amiante |
|---|---|---|---|---|---|---|---|---|---|---|
| R+1 -> Local 2 | Murs et cloisons maçonnées "en dur" | Enduits lissés, projetés ou talochés | Ciment | Gris | 9 | P18<br>N | / | AN | / | Non |

| P18 | ZPSO 9 |
|---|---|
| R+1 -> Local 2 | |
| Murs et cloisons maçonnées "en dur" -> Enduits lissés, projetés ou talochés | |

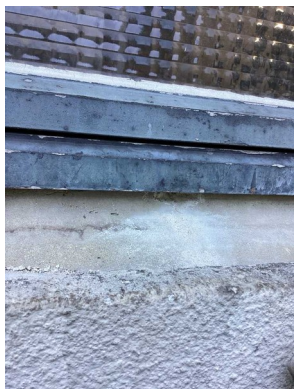
| P21 | ZPSO 11 |

| Localisation | Ouvrage | Matériau / Produit | Aspect | Couleur | N° ZPSO | N° Prél. | N° Sond. | Critère de décision | Observation | Présence amiante |
|---|---|---|---|---|---|---|---|---|---|---|
| Façades | Menuiseries extérieures | Joints d'étanchéité | Compact | Beige | 11 | P21*<br>P | / | AN | / | Oui |

| Façades | |
| Menuiseries extérieures -> Joints d'étanchéité | |

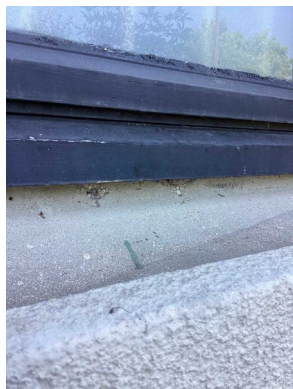
| P22 | ZPSO 11 |

| Localisation | Ouvrage | Matériau / Produit | Aspect | Couleur | N° ZPSO | N° Prél. | N° Sond. | Critère de décision | Observation | Présence amiante |
|---|---|---|---|---|---|---|---|---|---|---|
| Façades | Menuiseries extérieures | Joints d'étanchéité | Compact | Beige | 11 | P22*<br>P | / | AN | / | Oui |

| Façades | |
| Menuiseries extérieures -> Joints d'étanchéité | |

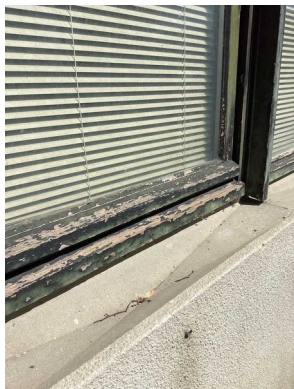
| P19 | ZPSO 10 |

| Localisation | Ouvrage | Matériau / Produit | Aspect | Couleur | N° ZPSO | N° Prél. | N° Sond. | Critère de décision | Observation | Présence amiante |
|---|---|---|---|---|---|---|---|---|---|---|
| Façades | Menuiseries extérieures | Joints de mastic de vitrage | Compact | Rouge | 10 | P19*<br>N | / | AN | / | Non |

| Façades | |
| Menuiseries extérieures -> Joints de mastic de vitrage | |

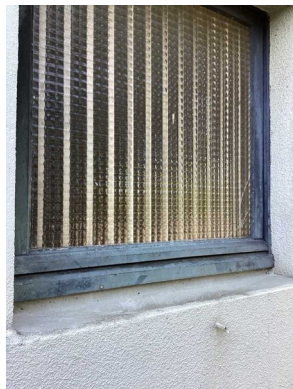
| P20 | ZPSO 10 |

| Localisation | Ouvrage | Matériau / Produit | Aspect | Couleur | N° ZPSO | N° Prél. | N° Sond. | Critère de décision | Observation | Présence amiante |
|---|---|---|---|---|---|---|---|---|---|---|
| Façades | Menuiseries extérieures | Joints de mastic de vitrage | Compact | Rouge | 10 | P20*<br>N | / | AN | / | Non |

| Façades | |
| Menuiseries extérieures -> Joints de mastic de vitrage | |
