Rapport de mission de repérage des matériaux et produits contenant de l'amiante avant réalisation de travaux

Donneur d'ordre : EPSM 74 - Etablissement Public de Santé Mentale

Bâtiment : Centre Médico-Psychologique Infanto-juvénile
Extérieurs du site - Revêtements routiers type enrobés

Adresse du site : 43 Chemin des Carrés
74100 VÉTRAZ-MONTHOUX

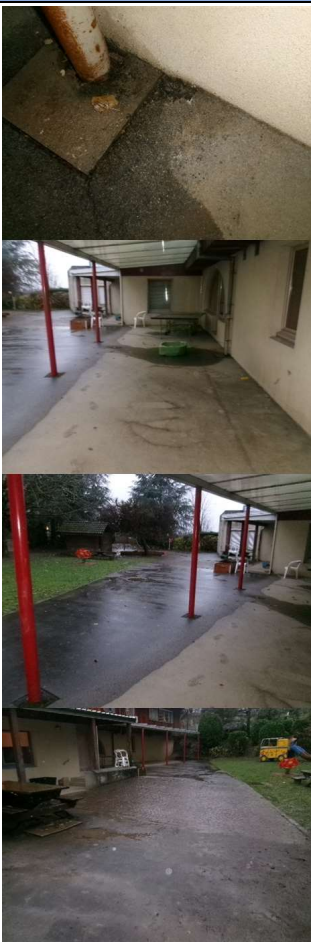
Localisation	Description	Conclusion (justification)	Photo
Site EPSM 74 / Extérieurs du site - Cour intérieure arrière au Sud du bâtiment	<p><u>Identifiant:</u> ZPSO-001-P001</p> <p><u>Description:</u> Revêtement routier n°1 (Latitude : 46,18073° - Longitude : 6,25111°) - Enrobé bitumineux noir (6cm) chaussée de la cour intérieure</p>	Absence d'amiante (Après analyse en laboratoire)

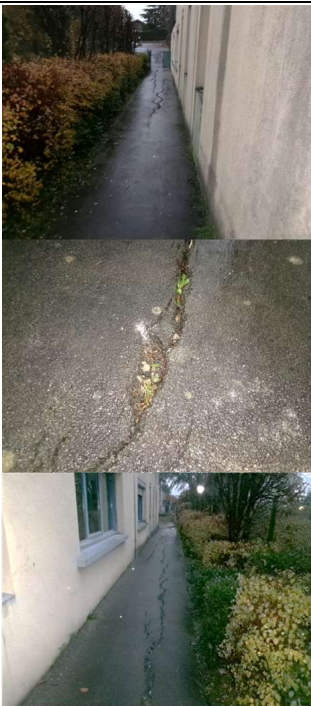
Site EPSM 74 / Extérieurs du site - Cour intérieure arrière au Sud du bâtiment	<p><u>Identifiant:</u> ZPSO-002-P002</p> <p><u>Description:</u> Revêtement routier n°2 (Latitude : 46,18061° - Longitude : 6,25086°) - Enrobé bitumineux noir (5cm) chaussée piéton à l'Ouest du bâtiment</p>	Absence d'amiante (Après analyse en laboratoire)

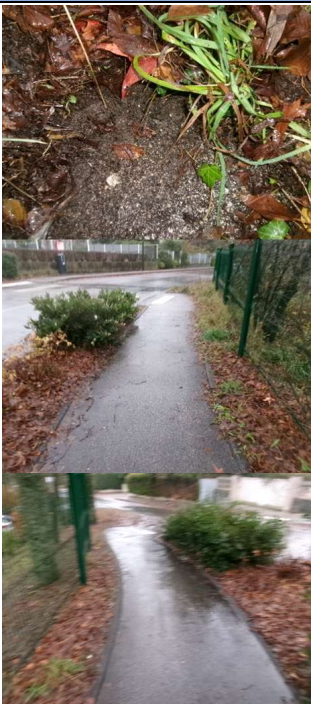
Localisation	Description	Conclusion (justification)	Photo
Commune de VETRAZ-MONTHOUX / Voiries extérieures - Trottoir piéton sur la voirie principale à l'Est du bâtiment	<p><u>Identifiant:</u> ZPSO-005-P005</p> <p><u>Description:</u> Revêtement routier n°5 (Latitude : 46,18088° - Longitude : 6,25122°) - Enrobé bitumineux noir (5cm) chaussée trottoir piéton de la commune</p>	Absence d'amiante (Après analyse en laboratoire)

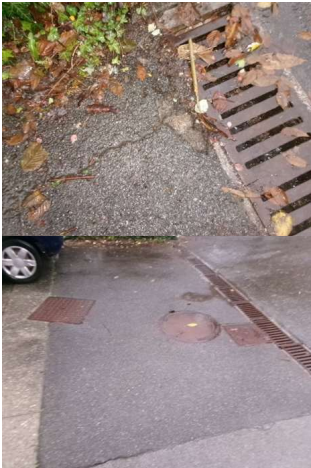
Site EPSM 74 / Extérieurs du site - Zone de livraison en contrebas au Nord du bâtiment	<p><u>Identifiant:</u> ZPSO-006-P006</p> <p><u>Description:</u> Revêtement routier n°6 (Latitude : 46,18082° - Longitude : 6,25071°) - Enrobé bitumineux noir (3cm) chaussée dans l'allée rustine en contrebas pour accès bas du bâtiment</p>	Absence d'amiante (Après analyse en laboratoire)
