Rapport mission de repérage et caractérisation des H.A.P avant travaux

(Hydrocarbures Aromatiques Polycycliques dans les enrobés bitumineux)

Bâtiment : Centre Médico-Psychologique Infanto-juvénile
Extérieurs du site - Revêtements routiers type enrobés

Adresse du site : 43 Chemin des Carrés
74100 VÉTRAZ-MONTHOUX

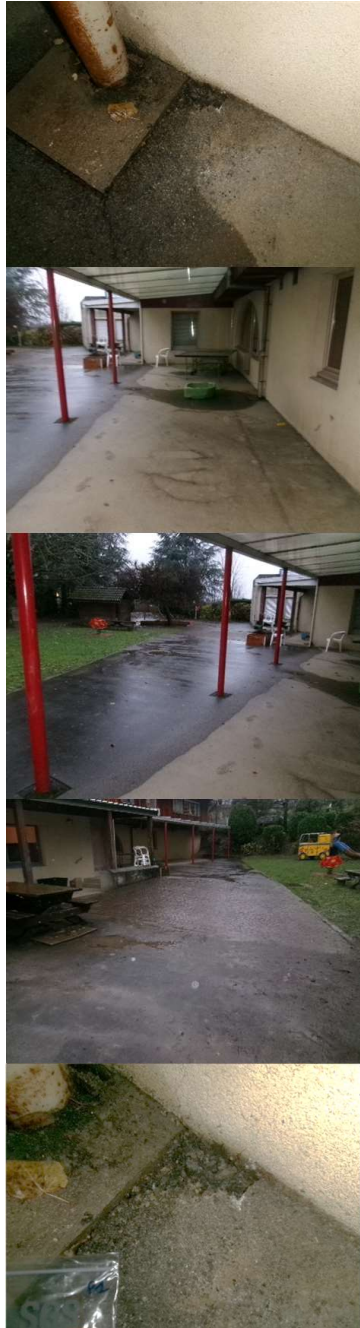
Localisation	Description	Photo
Site EPSM 74 / Extérieurs du site - Cour intérieure arrière au Sud du bâtiment	<u>Identifiant:</u> ZPSO-001-P001 <u>Description:</u> Revêtement routier n°1 (Latitude : 46,18073° - Longitude : 6,25111°) - Enrobé bitumineux noir (6cm) chaussée de la cour intérieure

Valorisation et recyclage à chaud ou à froid de ce matériau.

Elimination en installation de stockage de déchets inertes (ISDI).

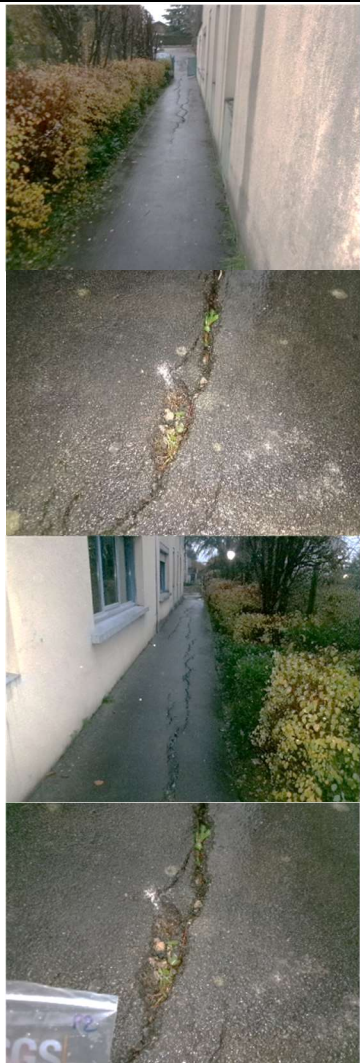
Localisation	Description	Photo
Site EPSM 74 / Extérieurs du site - Cour intérieure arrière au Sud du bâtiment	<u>Identifiant:</u> ZPSO-002-P002 <u>Description:</u> Revêtement routier n°2 (Latitude : 46,18061° - Longitude : 6,25086°) - Enrobé bitumineux noir (5cm) chaussée piéton à l'Ouest du bâtiment

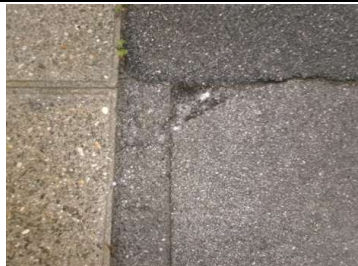
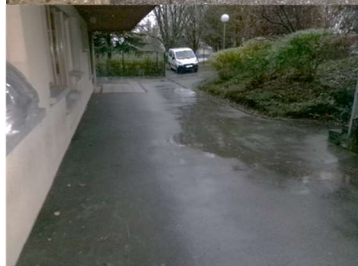
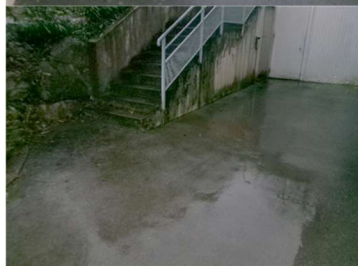
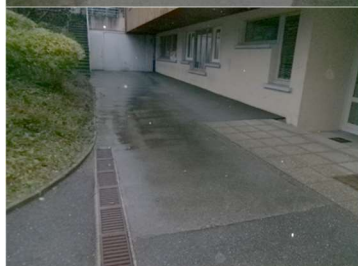
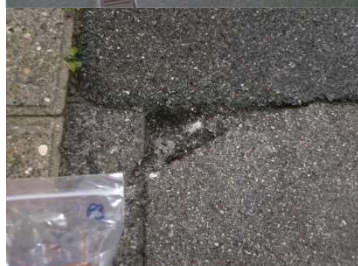
Localisation	Description	Photo
Site EPSM 74 / Extérieurs du site - Zone de livraison en contrebas au Nord du bâtiment	<u>Identifiant:</u> ZPSO-003-P003 <u>Description:</u> Revêtement routier n°3 (Latitude : 46,18087° - Longitude : 6,25078°) - Enrobé bitumineux noir (6cm) chaussée dans l'allée en contrebas pour accès garage

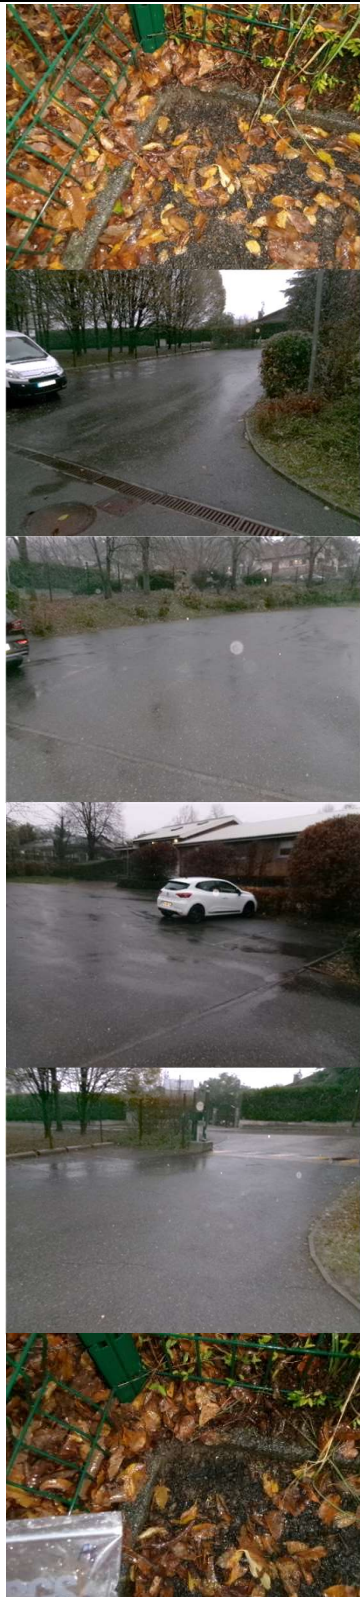
Localisation	Description	Photo
Site EPSM 74 / Extérieurs du site - Parking intérieur au Nord du bâtiment	<u>Identifiant:</u> ZPSO-004-P004 <u>Description:</u> Revêtement routier n°4 (Latitude : 46,18097° - Longitude : 6,25073°) - Enrobé bitumineux noir (7cm) chaussée parking véhicules

P004	Site EPSM 74 / Extérieurs du site - Parking intérieur au Nord du bâtiment	Revêtement routier n°4 (Latitude : 46,18097° - Longitude : 6,25073°) - Enrobé bitumineux noir (7cm) chaussée parking véhicules	< 0,50	X		
P005	Commune de VETRAZ- MONTHOUX / Voiries extérieures - Trottoir piéton sur la voirie principale à l'Est du bâtiment	Revêtement routier n°5 (Latitude : 46,18088° - Longitude : 6,25122°) - Enrobé bitumineux noir (5cm) chaussée trottoir piéton de la commune	< 0,50	X		
P006	Site EPSM 74 / Extérieurs du site - Zone de livraison en contrebas au Nord du bâtiment	Revêtement routier n°6 (Latitude : 46,18082° - Longitude : 6,25071°) - Enrobé bitumineux noir (3cm) chaussée dans l'allée rustine en contrebas pour accès bas du bâtiment	< 0,50	X

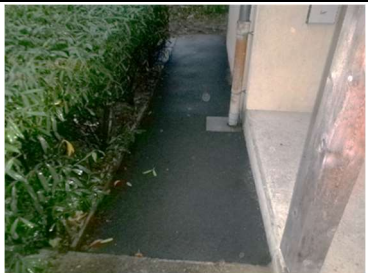
Localisation	Identifiant + Description	Photo
Site EPSM 74 / Extérieurs du site - Parking intérieur au Nord du bâtiment	Description: Revêtement routier devant l'entrée principal du bâtiment - Enrobé bitumineux noir récent Justificatif: Matériau qui par nature ne contient pas de HAP
