# Pont sur l'Ognon à Voray sur l'Ognon sur la RN 57 (DIR Est)

**Compléments à la visite  
de reconnaissance**

**Rapport**

07/07/2025

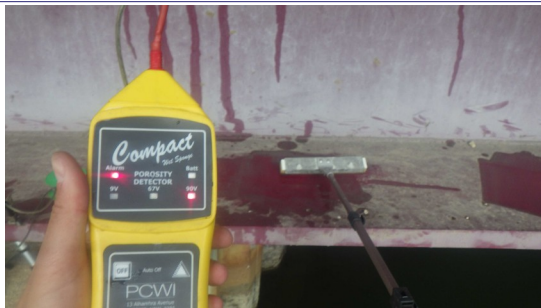
| Poutre testée | Localisation | Repérage métrique | Porosité ? | Photo |
|---|---|---|---|---|
| P1 face Ouest | Âme | ~ 5-6 m | ++ | |
| | Semelles inférieures | | ++ | |

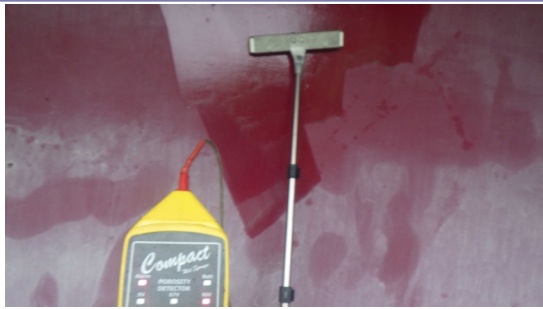
| P1 face Ouest | Âme | ~ 8-10 m | ++ | |
| | Semelles inférieures | | ++ | |

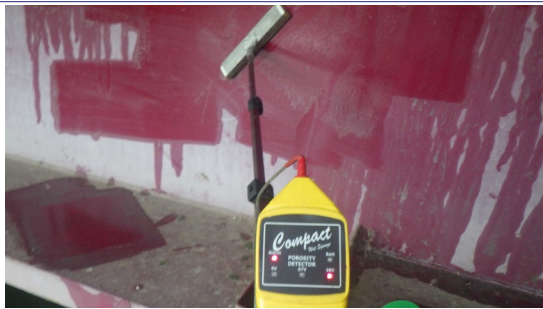
| | Âme | ~ 15-17 m | + | |
| | Semelles inférieures | | ++ | |

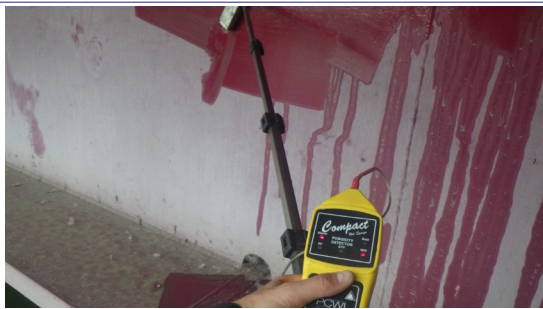
| | Âme | ~ 25-27 m | ++ | |

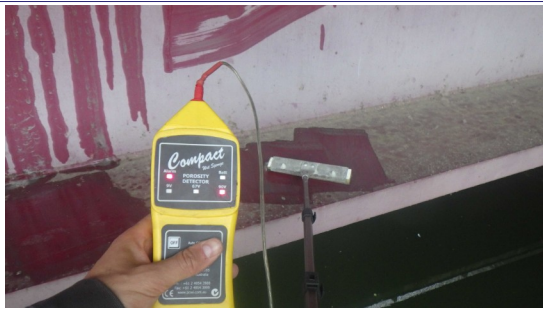
| | Semelles inférieures | | ++ | |

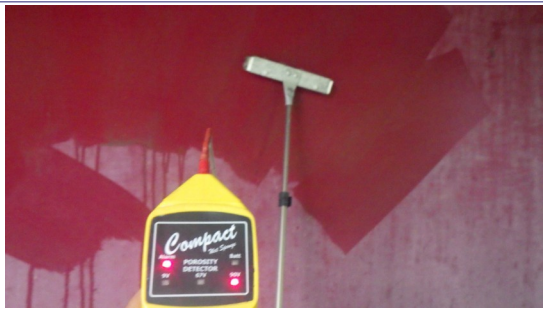
| | Âme | | ++ | |

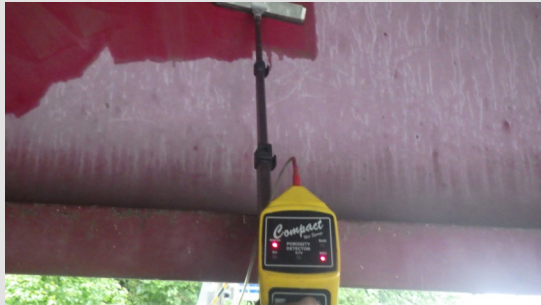
| | Âme | ~ 35-37 m | + | |
| | Semelles inférieures | | ++ | |

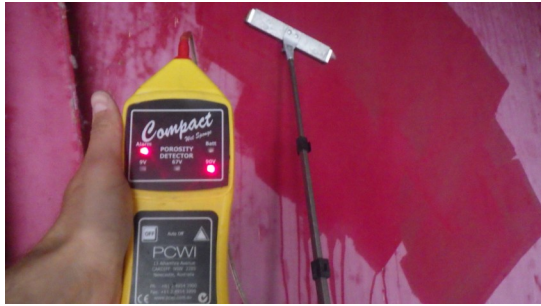
| | Âme | ~ 14-16 m | + | |
| | Semelles inférieures | | ++ | |

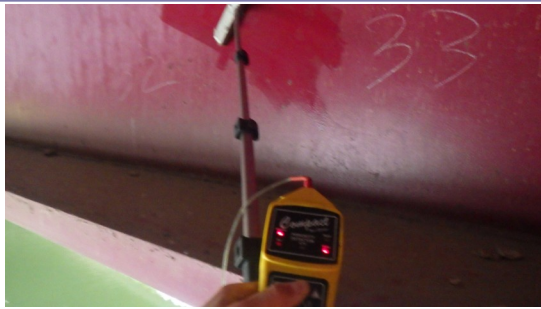
| P2 face Ouest | Âme | ~ 32-33 m | + | |
| | Semelles inférieures | | + | |

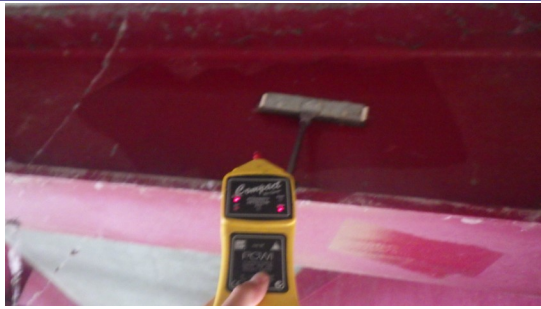
| | n°2 | - | + | |

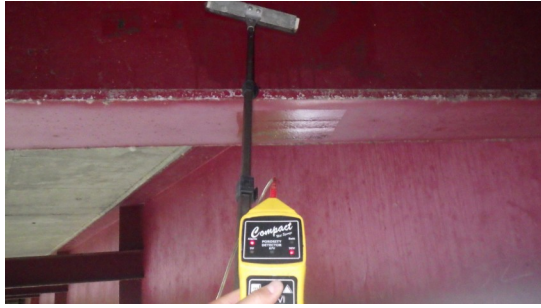
| | n°5 | - | + | |

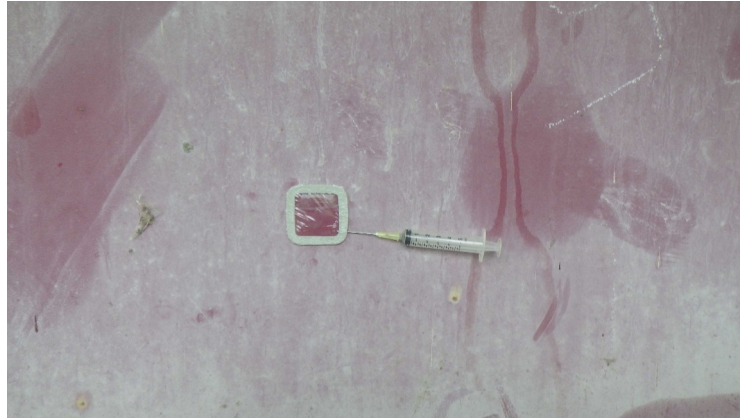
Le test de Bresle a été réalisé sur l'âme Ouest de la poutre P1 à environ 9 m de la culée C0.

- $\sigma_0 = 0,8 \mu\text{S/cm}$
- $\sigma_1$  (après extraction) =  $7,6 \mu\text{S/cm}$
- $\sigma_f = \sigma_0 - \sigma_1 = 6,8 \mu\text{S/cm}$

soit  $C_f = \sigma_f \times 6 \simeq 41 \text{ mg/m}^2$

*Test de Bresle réalisé sur l'OA4*

Concernant les contaminants solubles, si la valeur mesurée reste inférieure à  $50 \text{ mg/m}^2$ , il est néanmoins préconisé de procéder à un lavage à l'eau (+ détergent) de la structure avant tout travail de décapage.
