**DIRECTION INTERDEPARTEMENTALE DES ROUTES DE L'EST**  
**OA n°04 - PONT SUR L'OGNON / RN57 - PR81+679**  
**Voray-sur-l'Ognon**  
**DIAGNOSTIC DE LA PROTECTION ANTICORROSION DE L'OUVRAGE**

| <b>Affaire n° :</b> | A21/DIREST/056 | <b>Date de création :</b> | 23/06/2021 | <b>Auteur :</b> | AB |

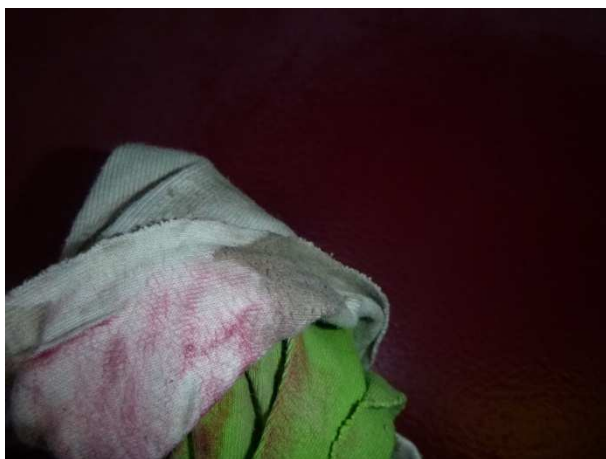
- o Un début de phénomène de farinage (légère perte de couleur du feuil de finition par simple essuyage au chiffon),

**Figure 3 : Farinage du feuil de finition**

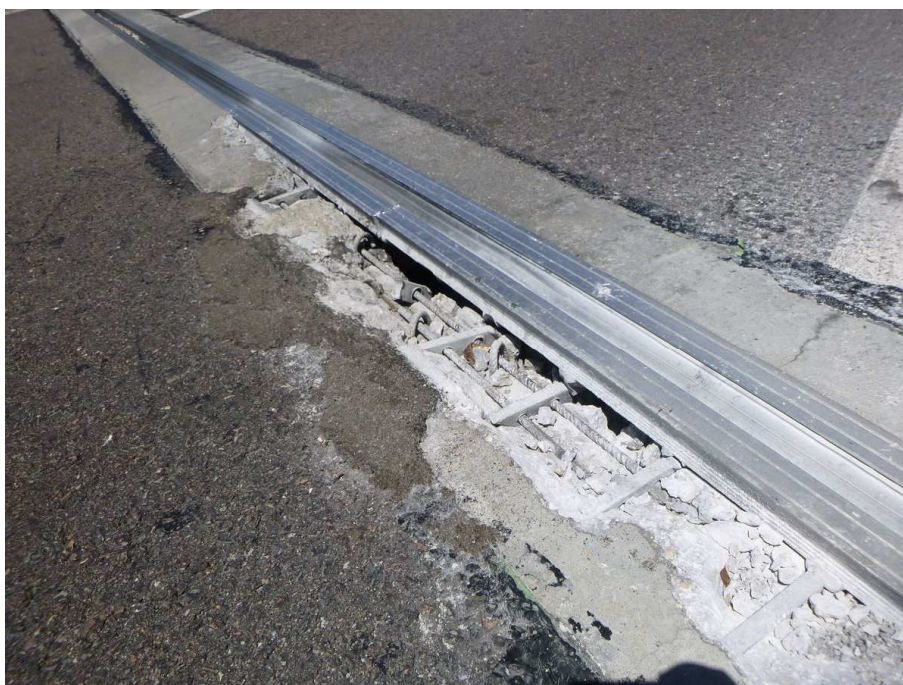
- o Encombrement des joints de chaussée,
- o Joint de chaussée (Culée C1), fortement dégradé (solin fortement dégradé, les aciers sont apparents), dans son extrémité amont, en partie courante le solin présente quelques fissures longitudinales,
- o Joint de chaussée de la Culée C0 non visible, probablement enterré après la réfection de la chaussée (entre 2017 et le jour de notre intervention).

**Photographie n°4 : Joint de chaussée du tablier amont (côté C1) dégradé**

En tout état de cause, des travaux de reprise pour remédier au problème des venues d'eau seront donc nécessaires avant d'envisager une opération de maintenance du système de peinture.

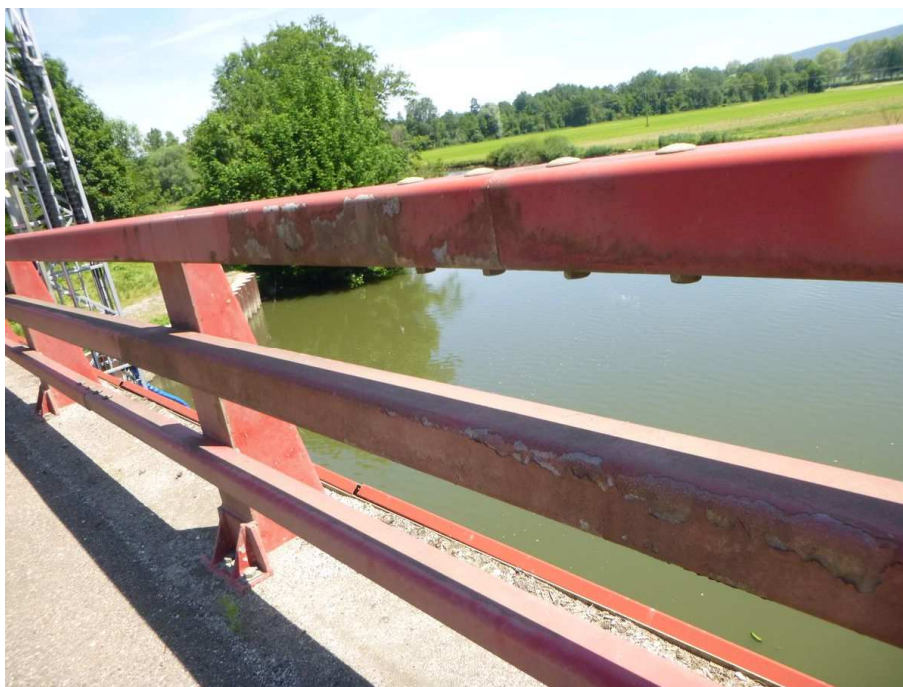
- o Sur les garde-corps la peinture présente un écaillage généralisé qui laisse apparaître la galvanisation sous-jacente, (l'angle des lisses intermédiaires et de la main courante) dû à un manque d'adhérence lié à un défaut probable de dérochage avant mise en œuvre de la peinture de finition,
- o Une altération de la peinture par corrosion naissante quasi généralisée, sur main courante et lisses intermédiaires,
- o Un écaillage de la peinture par corrosion prononcée, sur le pied des montants du garde-corps,
- o Les éléments de corniche sont quant à eux, probablement en aluminium (test à l'aimant) et revêtus d'une couche de finition rouge,
- o On note, un écaillage localisé de la peinture des corniches (côté C1 pour le tablier sens Besançon vers Vesoul, côté C0 pour le tablier sens Vesoul vers Besançon).

**Photographie n°5 : Ecaillage de la peinture sur lisse supérieure et intermédiaire de la BN4 (Tablier amont)**

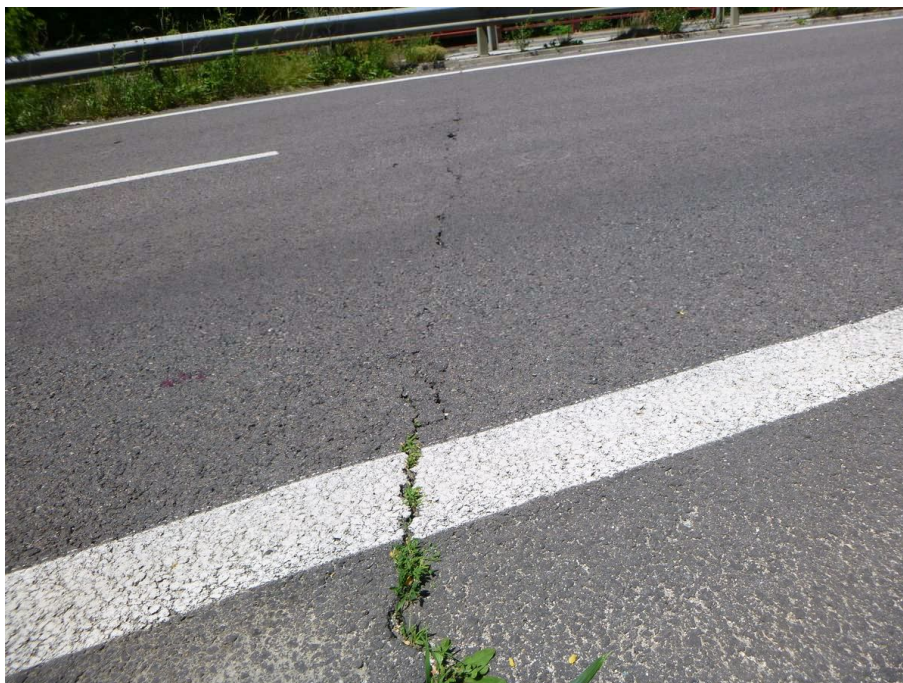
**Photographie n°6 : Joint de chaussée non-visible – côté culée C0 (Tablier amont)**

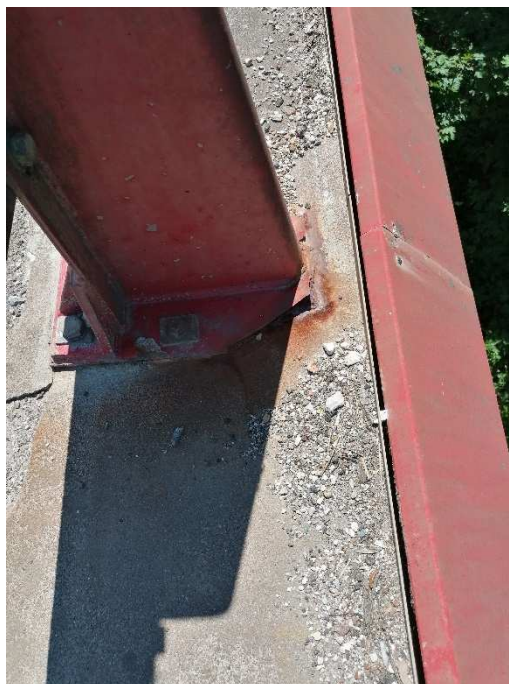
**Photographie n°7 : Altération de la peinture + Feuilletage sur le pied du montant de la BN4 (Tablier aval)**

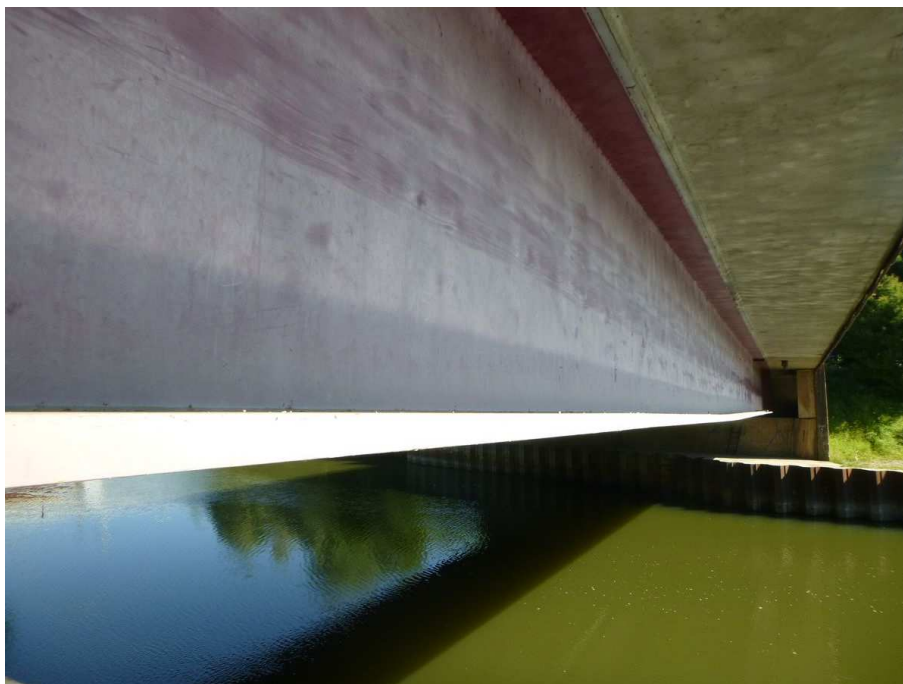
**Photographie n°8 : Vue générale de la poutre Po4 (face amont) – Farinage généralisé**

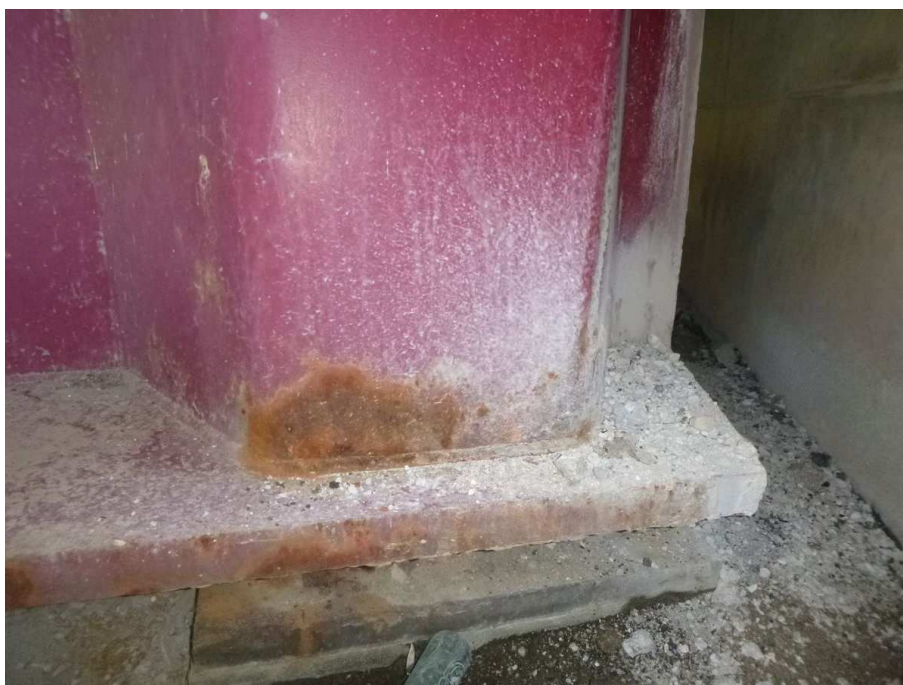
**Photographie n°9 : Corrosion en pied de raidisseur d'about et sur chant de semelle inférieure Po4 face amont – Culée C1**

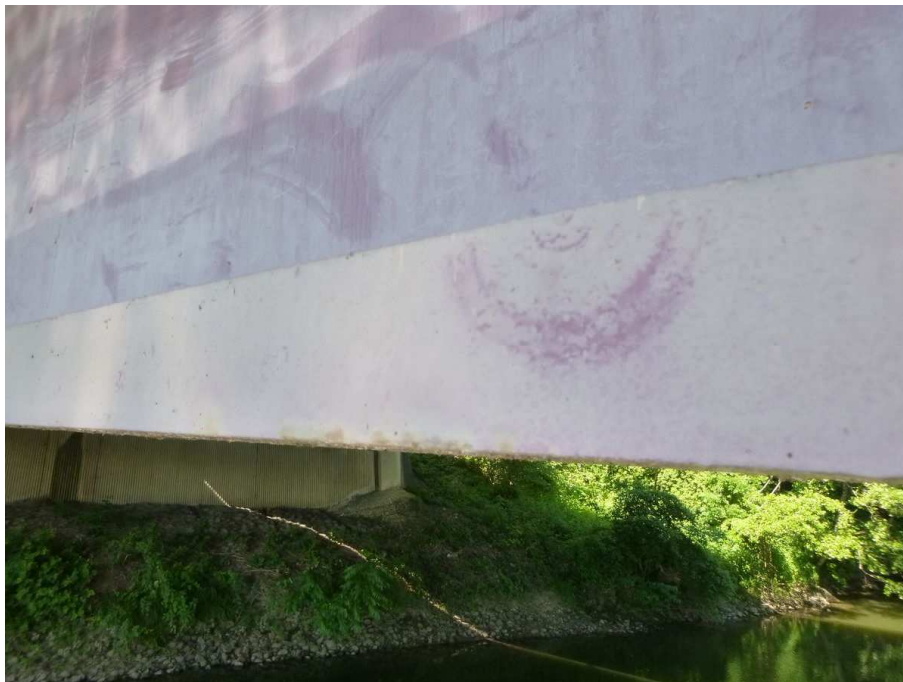
**Photographie n°10** : Début de piqûres de corrosion sur l'angle de la semelle inférieure  
Po4 face amont – partie courante

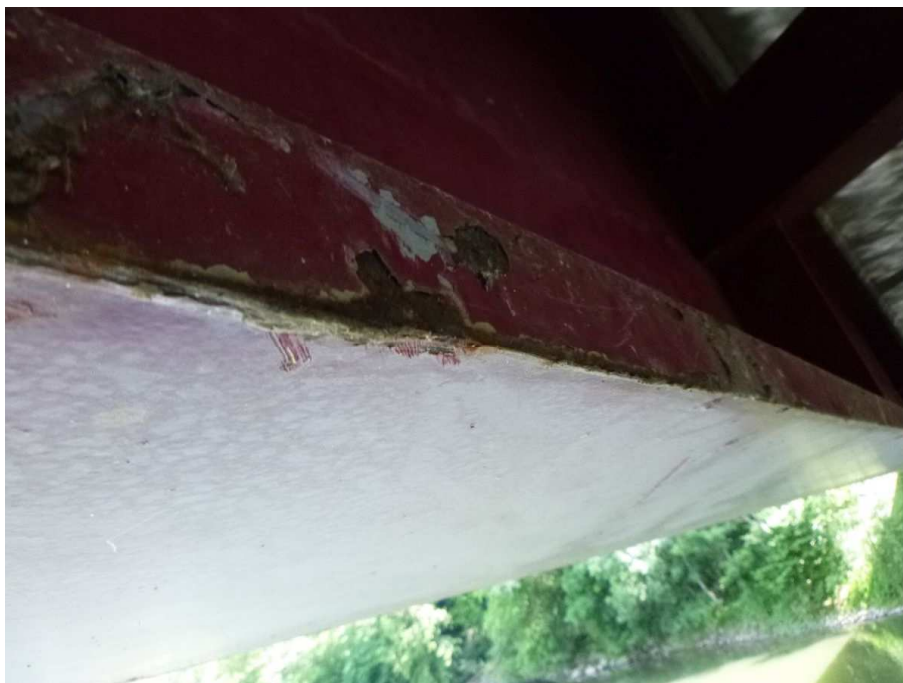
**Photographie n°11** : Ecaillage de peinture par corrosion sur chant de la semelle inférieure  
Po4 face aval – Culée C1

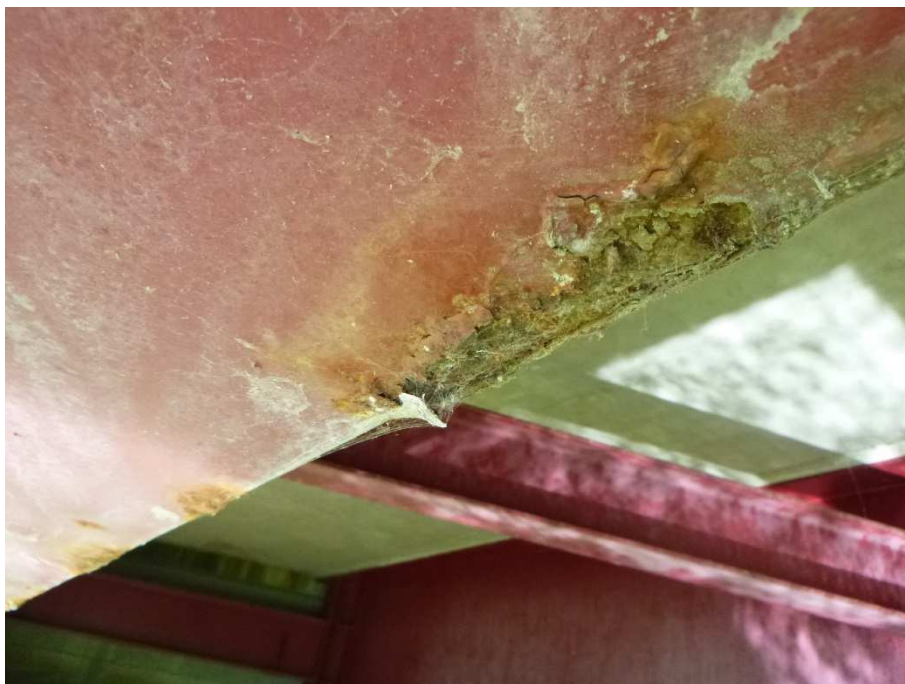
**Photographie n°12** : Altération de peinture + piquûre de corrosion sur la sous-face et chant de la semelle inférieure - Po4 face aval – Culée C0

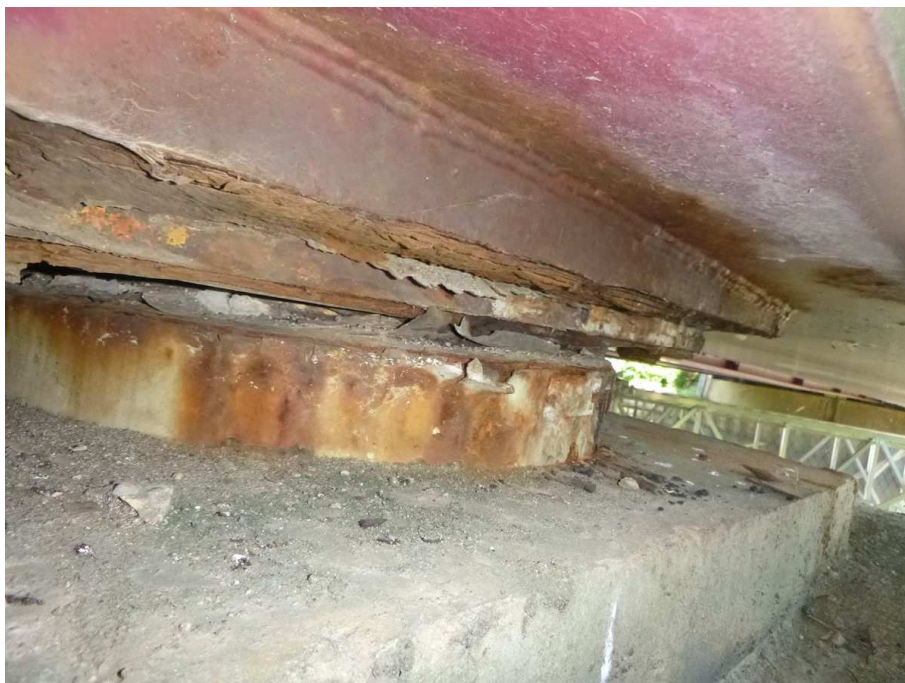
Concernant les appareils d'appuis, on note une altération complète du système anti-corrosion des appuis par une corrosion prononcée ainsi qu'un feuilletage de la platine de guidage et du bossage supérieur du système d'appui.

**Photographie n°13** : Corrosion (feuilletage) du bossage supérieur et la platine de glissement de l'appareil d'appui à pot, Appui Po4 – Culée C0

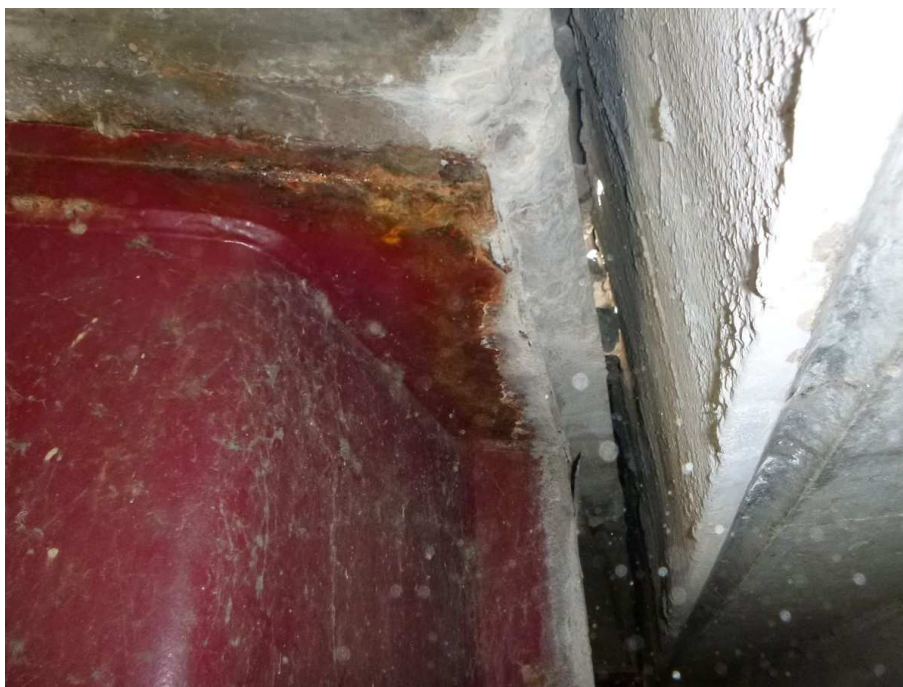
**Photographie n°14** : Traces de coulures et corrosion de la semelle supérieure, Po4 face amont – Culée C1

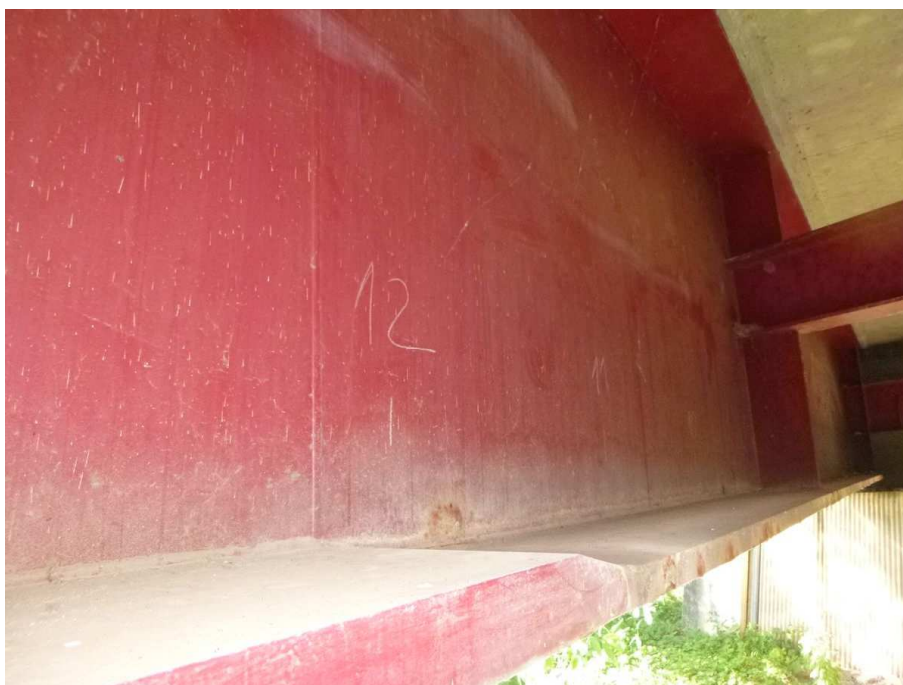
**Photographie n°15** : Vue générale – Ecaillage par piqûres de corrosion sur âme et chant de semelle inférieure - Po3 face aval – Culée C0

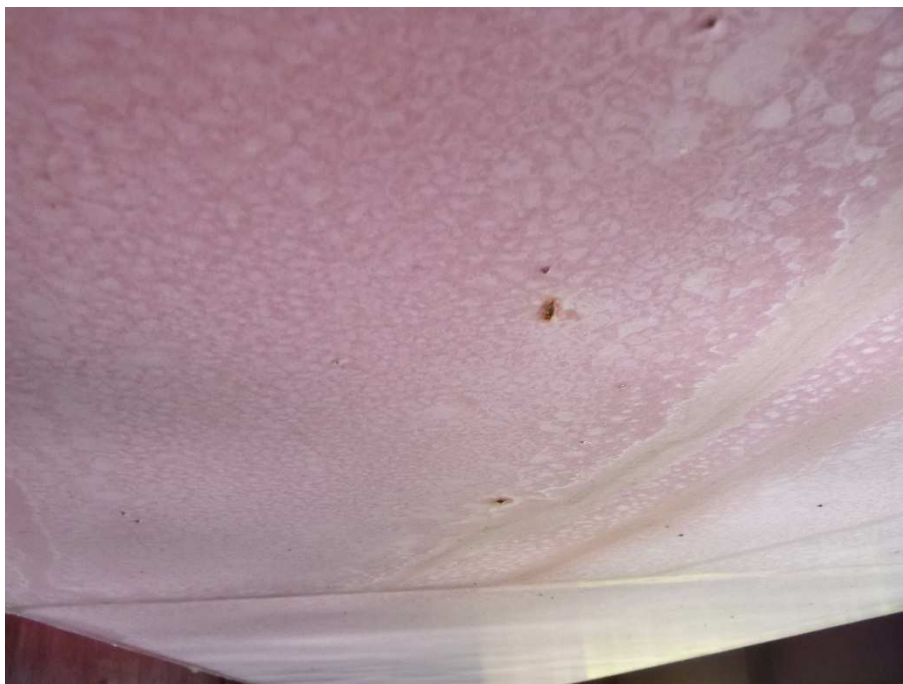
**Photographie n°16** : Piqûres de corrosion localisées et blanchissement généralisé en sous face de la semelle inférieure - Po3 – Partie courante

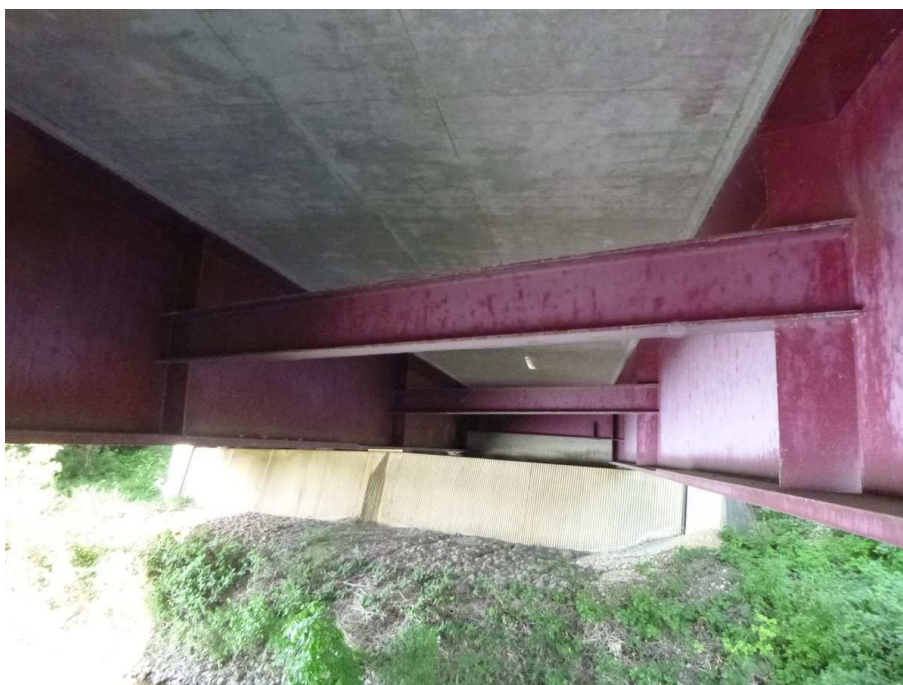
**Photographie n°17** : Vue générale de l'intrados du tablier Aval côté culée C0 – phénomène de blanchissement sur la charpente

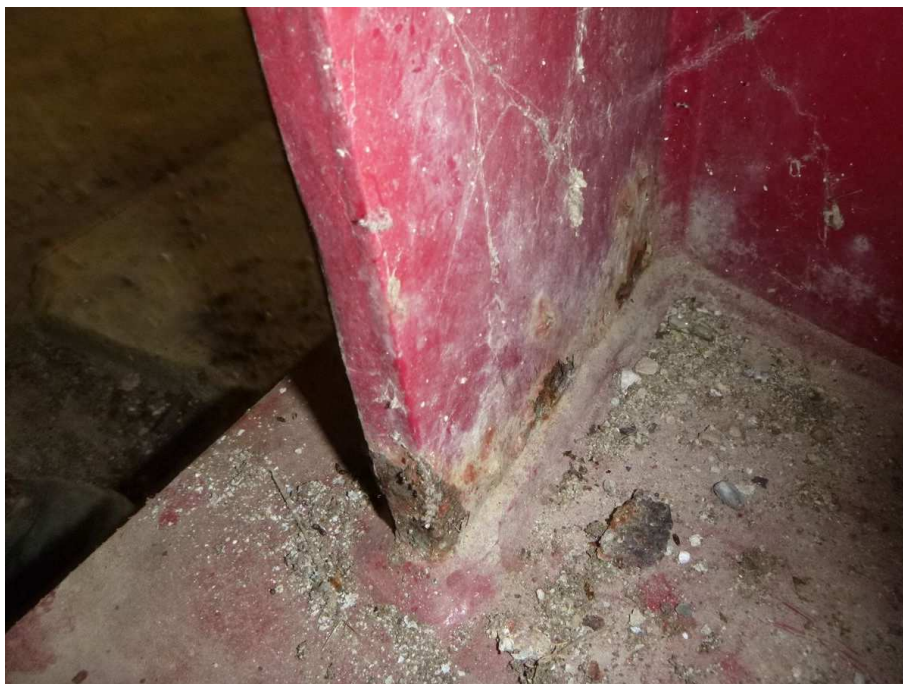
**Photographie n°18 : Corrosion en pied de l'âme de poutre et du raidisseur d'about, Po2 – Culée C0**

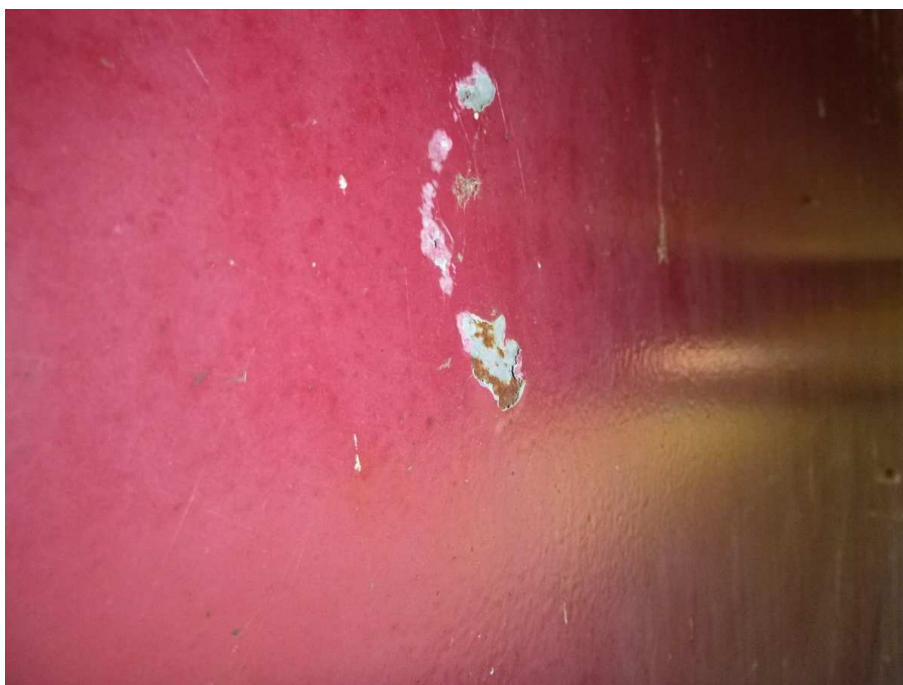
**Photographie n°19 : Ecaillage de peinture sur l'âme de la poutre Po2 face amont**

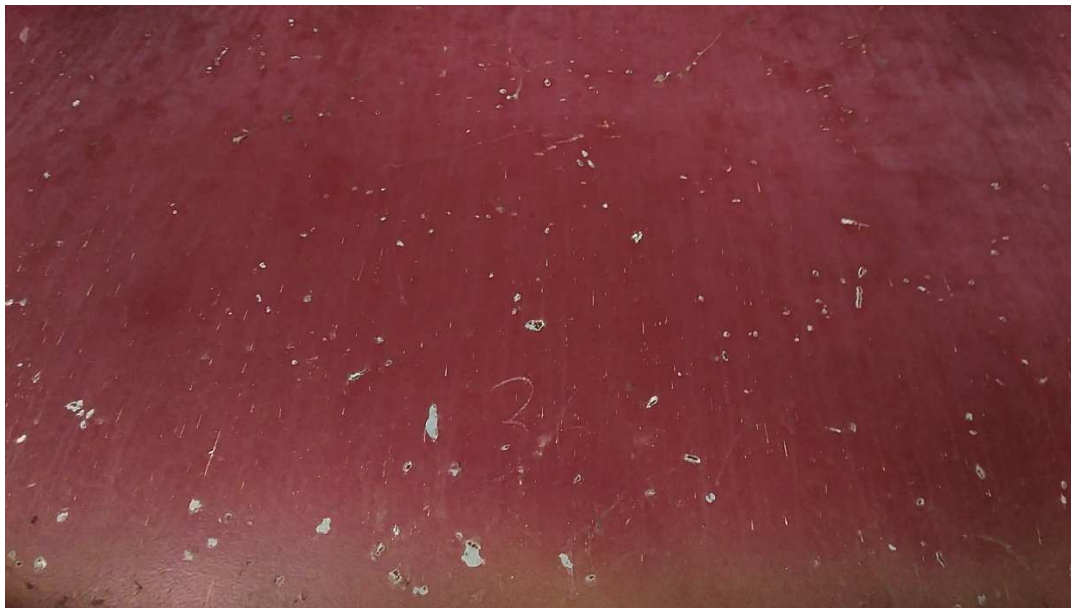
**Photographie n°20** : Zone de piqûres de corrosion et début d'écaillage de peinture sur l'âme de la poutre - Po2 face aval (E2-E3)

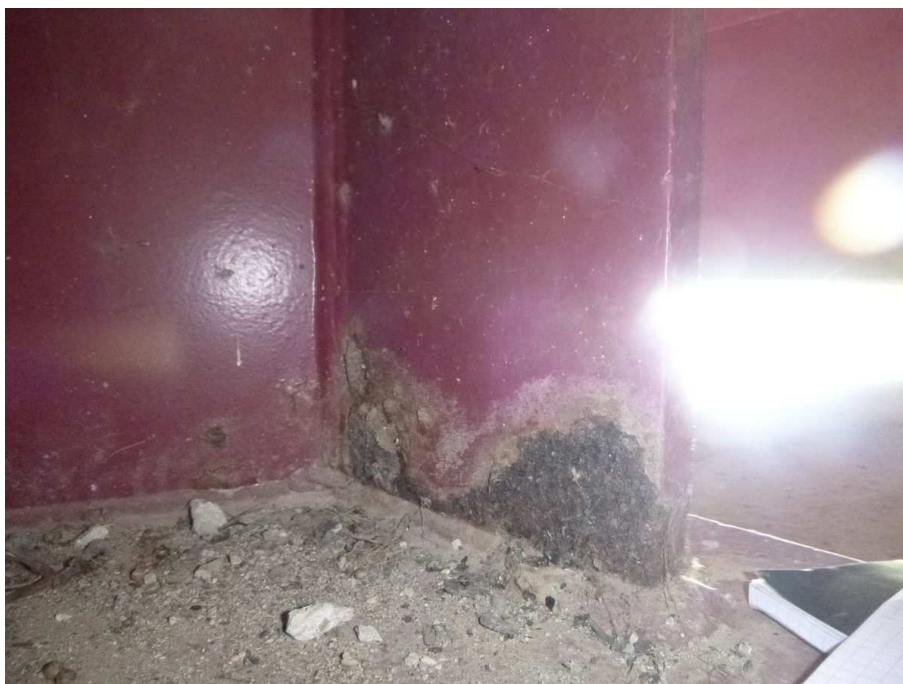
**Photographie n°21** : Corrosion prononcée en pied du raidisseur d'about, Po1 – Culée C0

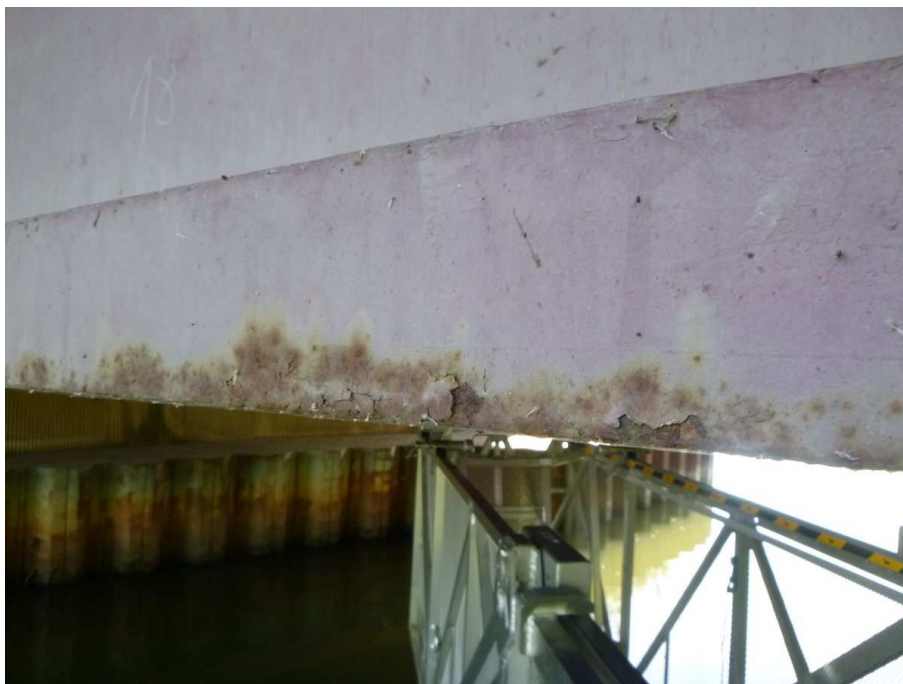
**Photographie n°22** : Altération de la peinture et piqûres de corrosion sur le chant de la semelle inférieure - Po1 face aval – Partie courante

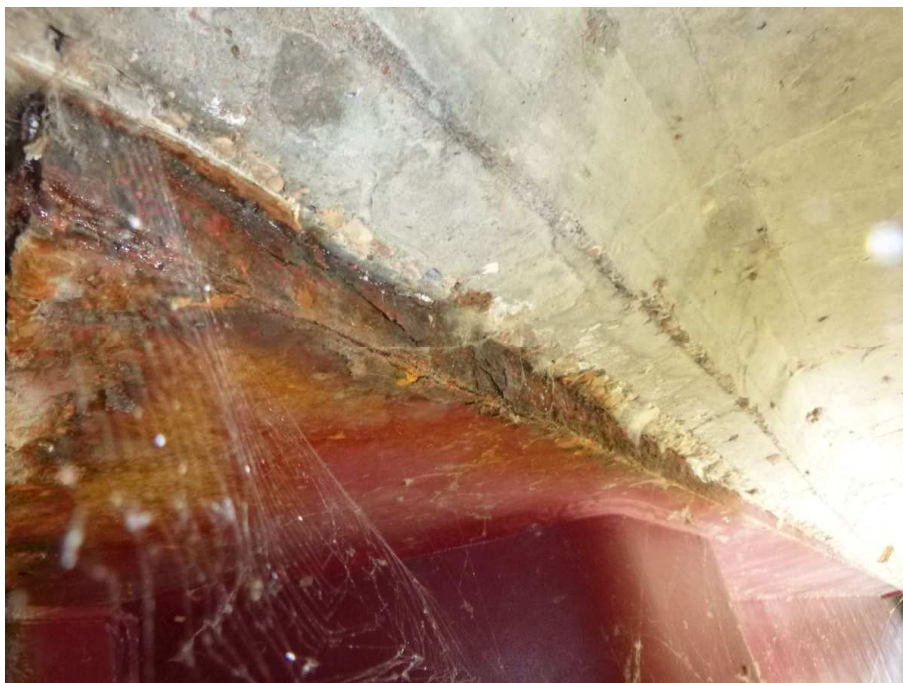
**Photographie n°23** : Altération de la peinture et corrosion sur la semelle supérieure, Po1 face aval – Culée C1

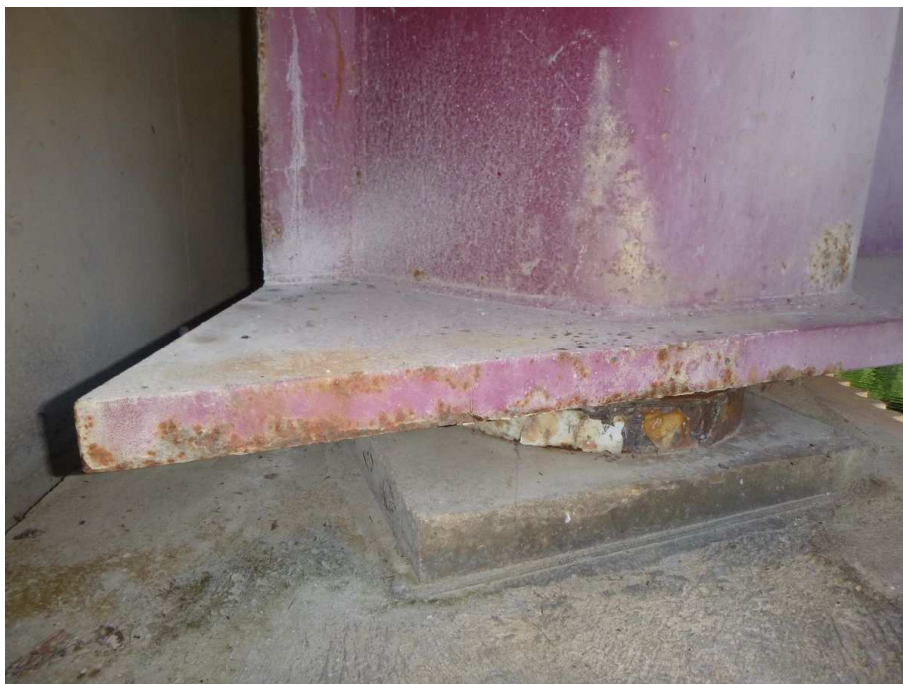
**Photographie n°24 :** Zone de piqûres de corrosion sur semelle inférieure, raidisseur d'about et âme - Po1 face amont – Culée C1

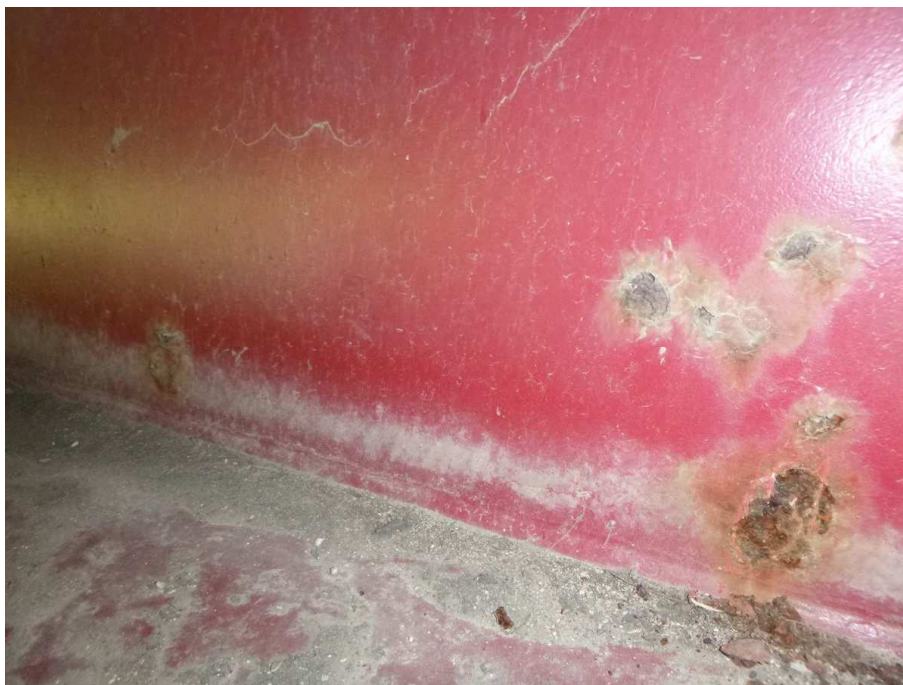
- o Le support est dans un bon état général, le phénomène de corrosion n'est pas encore généralisé sur la charpente métallique. Elle se manifeste aux endroits suivants précités,
- o On note toutefois un foisonnement ponctuel au niveau de la semelle inférieure et l'âme de la poutre Po4 face amont (côté Culée C0), et un feuilletage du bossage supérieur et de la platine de l'appareil d'appui de la poutre Po4, de la culée C0.

**Photographie n°25 :** Foisonnement ponctuelle sur âme et semelle inférieure, Po4 face aval – C0

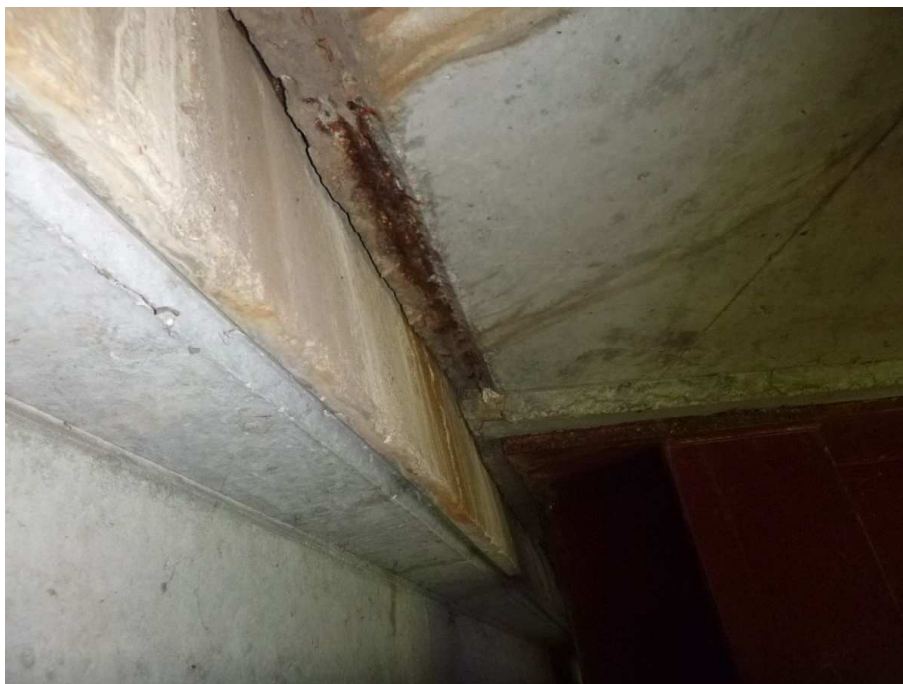
**Photographie n°26 :** Vue générale – traces de coulures, Culée C0

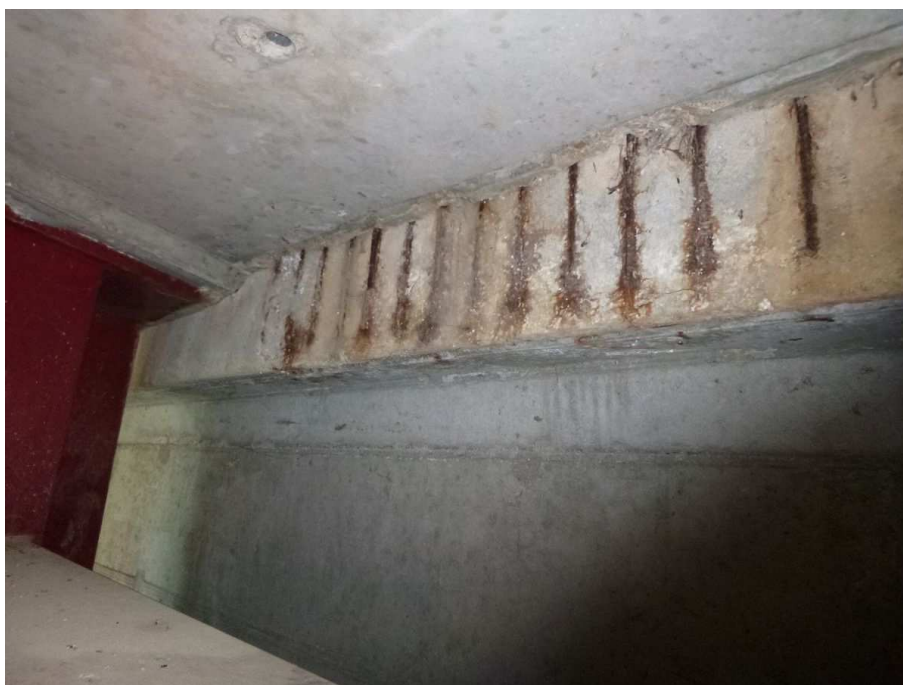
- o Le mur garde-grève de la culée C0, présente quelques désordres, notamment des aciers apparents et des coulures de rouille des ligatures,
- o A noter, un espace très réduit entre la dalle de l'ouvrage (notamment les poutres) et le mur garde-grève ce qui favorise, l'écoulement des coulures vers les poutres (semelle supérieure),
- o Concernant la Culée C1, le mur garde-grève est en bon état apparent, à noter des coulures, dans l'extrémité aval,
- o Le solin en béton du joint de chaussée est fortement dégradé (vue depuis l'intrados), dans l'extrémité amont.

**Photographie n°27 :** Aciers apparents sur le mur garde grève de la culée C0
