# Rapport de mission de repérage des matériaux et produits contenant de l'amiante avant réalisation de travaux dans un immeuble bâti

les logements lots 7 et 8 au 3ème Etage de l'immeuble sis 12 Rue du 17 Novembre, à Mulhouse.  
68100 Mulhouse

**Référence du dossier :** 2506CGEST -  
BI1302000000494

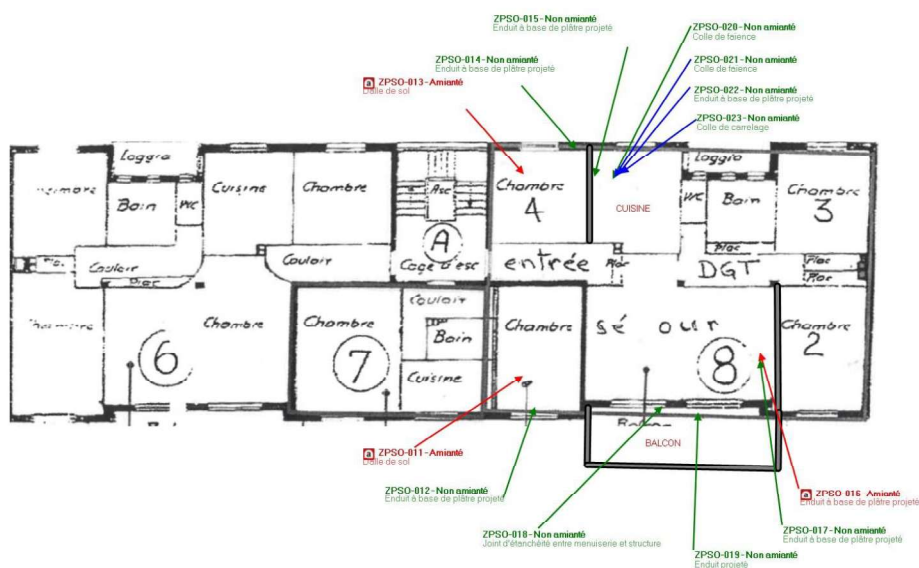
Nom du plan :  
APPART 8

| Localisation | Matériau ou produit |
|---|---|
| APPARTEMENT 8 - CHAMBRE 1 (Sol) | Dalle de sol |
| APPARTEMENT 8 - CHAMBRE 4 (Sol) | Dalle de sol |
| APPARTEMENT 8 - SEJOUR - COULOIR (Sol) | Enduit à base de plâtre projeté |
| APPARTEMENT 8 - CHAMBRE 3 (Sol) | Dalle de sol |
| APPARTEMENT 8 - COULOIR (Sol) | Dalle de sol |
| APPARTEMENT 8 - CHAMBRE 2 (Sol) | Dalle de sol |
