## Rapport de mission de repérage des matériaux et produits contenant de l'amiante avant réalisation de travaux dans un immeuble bâti

Numéro d'offre : **C24193418**  
Numéro de contrat : **2552550-LILLE CCI**  
**GRAND LILLE PORTS DE LILLE BAT Q**  
Numéro de rapport (n° de tâche) : **T241637057**  
Date : **20/12/2024**

**Bâtiment bureaux et entrepot BAT Q**  
**CS 9134 PORTS DE LILLE BAT Q**  
**place LEROUX DE FAUQUEMONT**  
**59014 LILLE CEDEX**

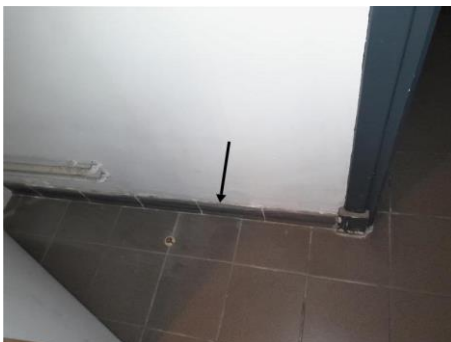
## PRELEVEMENT : P014

| Etage | Local | Composant | Matériau / Produit | Critères(s) ayant permis de conclure | Réf sondage | Réf ZPSO |
|---|---|---|---|---|---|---|
| | | plinthes | Colle de plinthes - Faïence | Résultat d'analyse (P014) | S014 | Z005 |

| Nom du client | Numéro de dossier | Partie d'ouvrage |
|---|---|---|
| CCI REGION HAUTS-DE-FRANCE CCIL<br>PORTS DE LILLE | T241637057 | RDC - sanitaires |

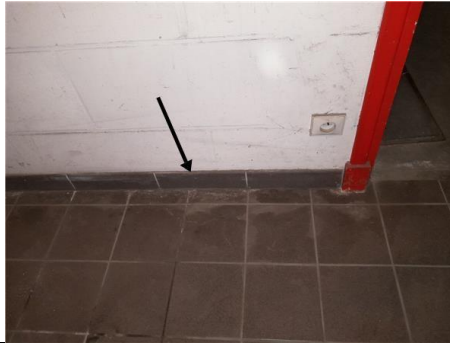
**PRELEVEMENT : P016**
**Emplacement**

| Etage | Local | Composant | Matériau / Produit | Critères(s) ayant permis de conclure | Réf sondage | Réf ZPSO |
|---|---|---|---|---|---|---|
| | | plinthes | colle de plinthes - Faïence | Résultat d'analyse (P016) | S016 | Z010 |

| Nom du client | Numéro de dossier | Partie d'ouvrage |
|---|---|---|
| CCI REGION HAUTS-DE-FRANCE CCIL<br>PORTS DE LILLE | T241637057 | RDC - dégt2 |

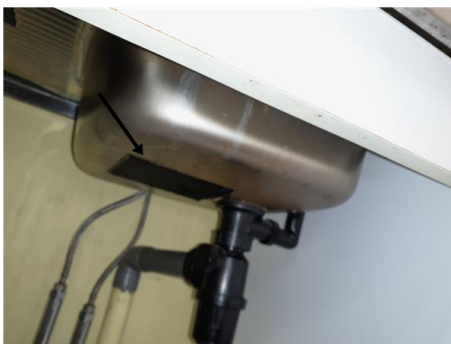
## PRELEVEMENT : P036

| Etage | Local | Composant | Matériau / Produit | Critères(s) ayant permis de conclure | Réf sondage | Réf ZPSO |
|---|---|---|---|---|---|---|
| | | évier | bitume sous évier - Brut | Résultat d'analyse (P036) | S036 | Z028 |

| Nom du client | Numéro de dossier | Partie d'ouvrage |
|---|---|---|
| CCI REGION HAUTS-DE-FRANCE CCIL<br>PORTS DE LILLE | T241637057 | R+1 - cafétéria |

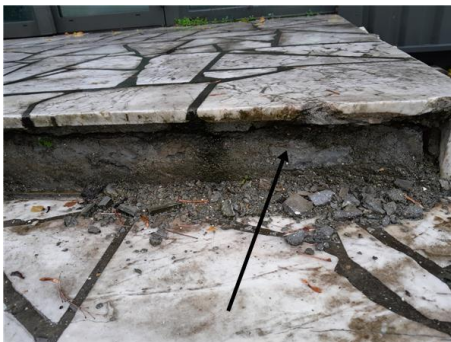
## PRELEVEMENT : P045

| Etage | Local | Composant | Matériau / Produit | Critères(s) ayant permis de conclure | Réf sondage | Réf ZPSO |
|---|---|---|---|---|---|---|
| | | Escalier | béton - Brut | Résultat d'analyse (P045) | S045 | Z033 |

| Nom du client | Numéro de dossier | Partie d'ouvrage |
|---|---|---|
| CCI REGION HAUTS-DE-FRANCE CCIL<br>PORTS DE LILLE | T241637057 | Extérieur - avant |
