# Cyclone "Chido"

## Etat du patrimoine immobilier universitaire

UNIVERSITE DE MAYOTTE

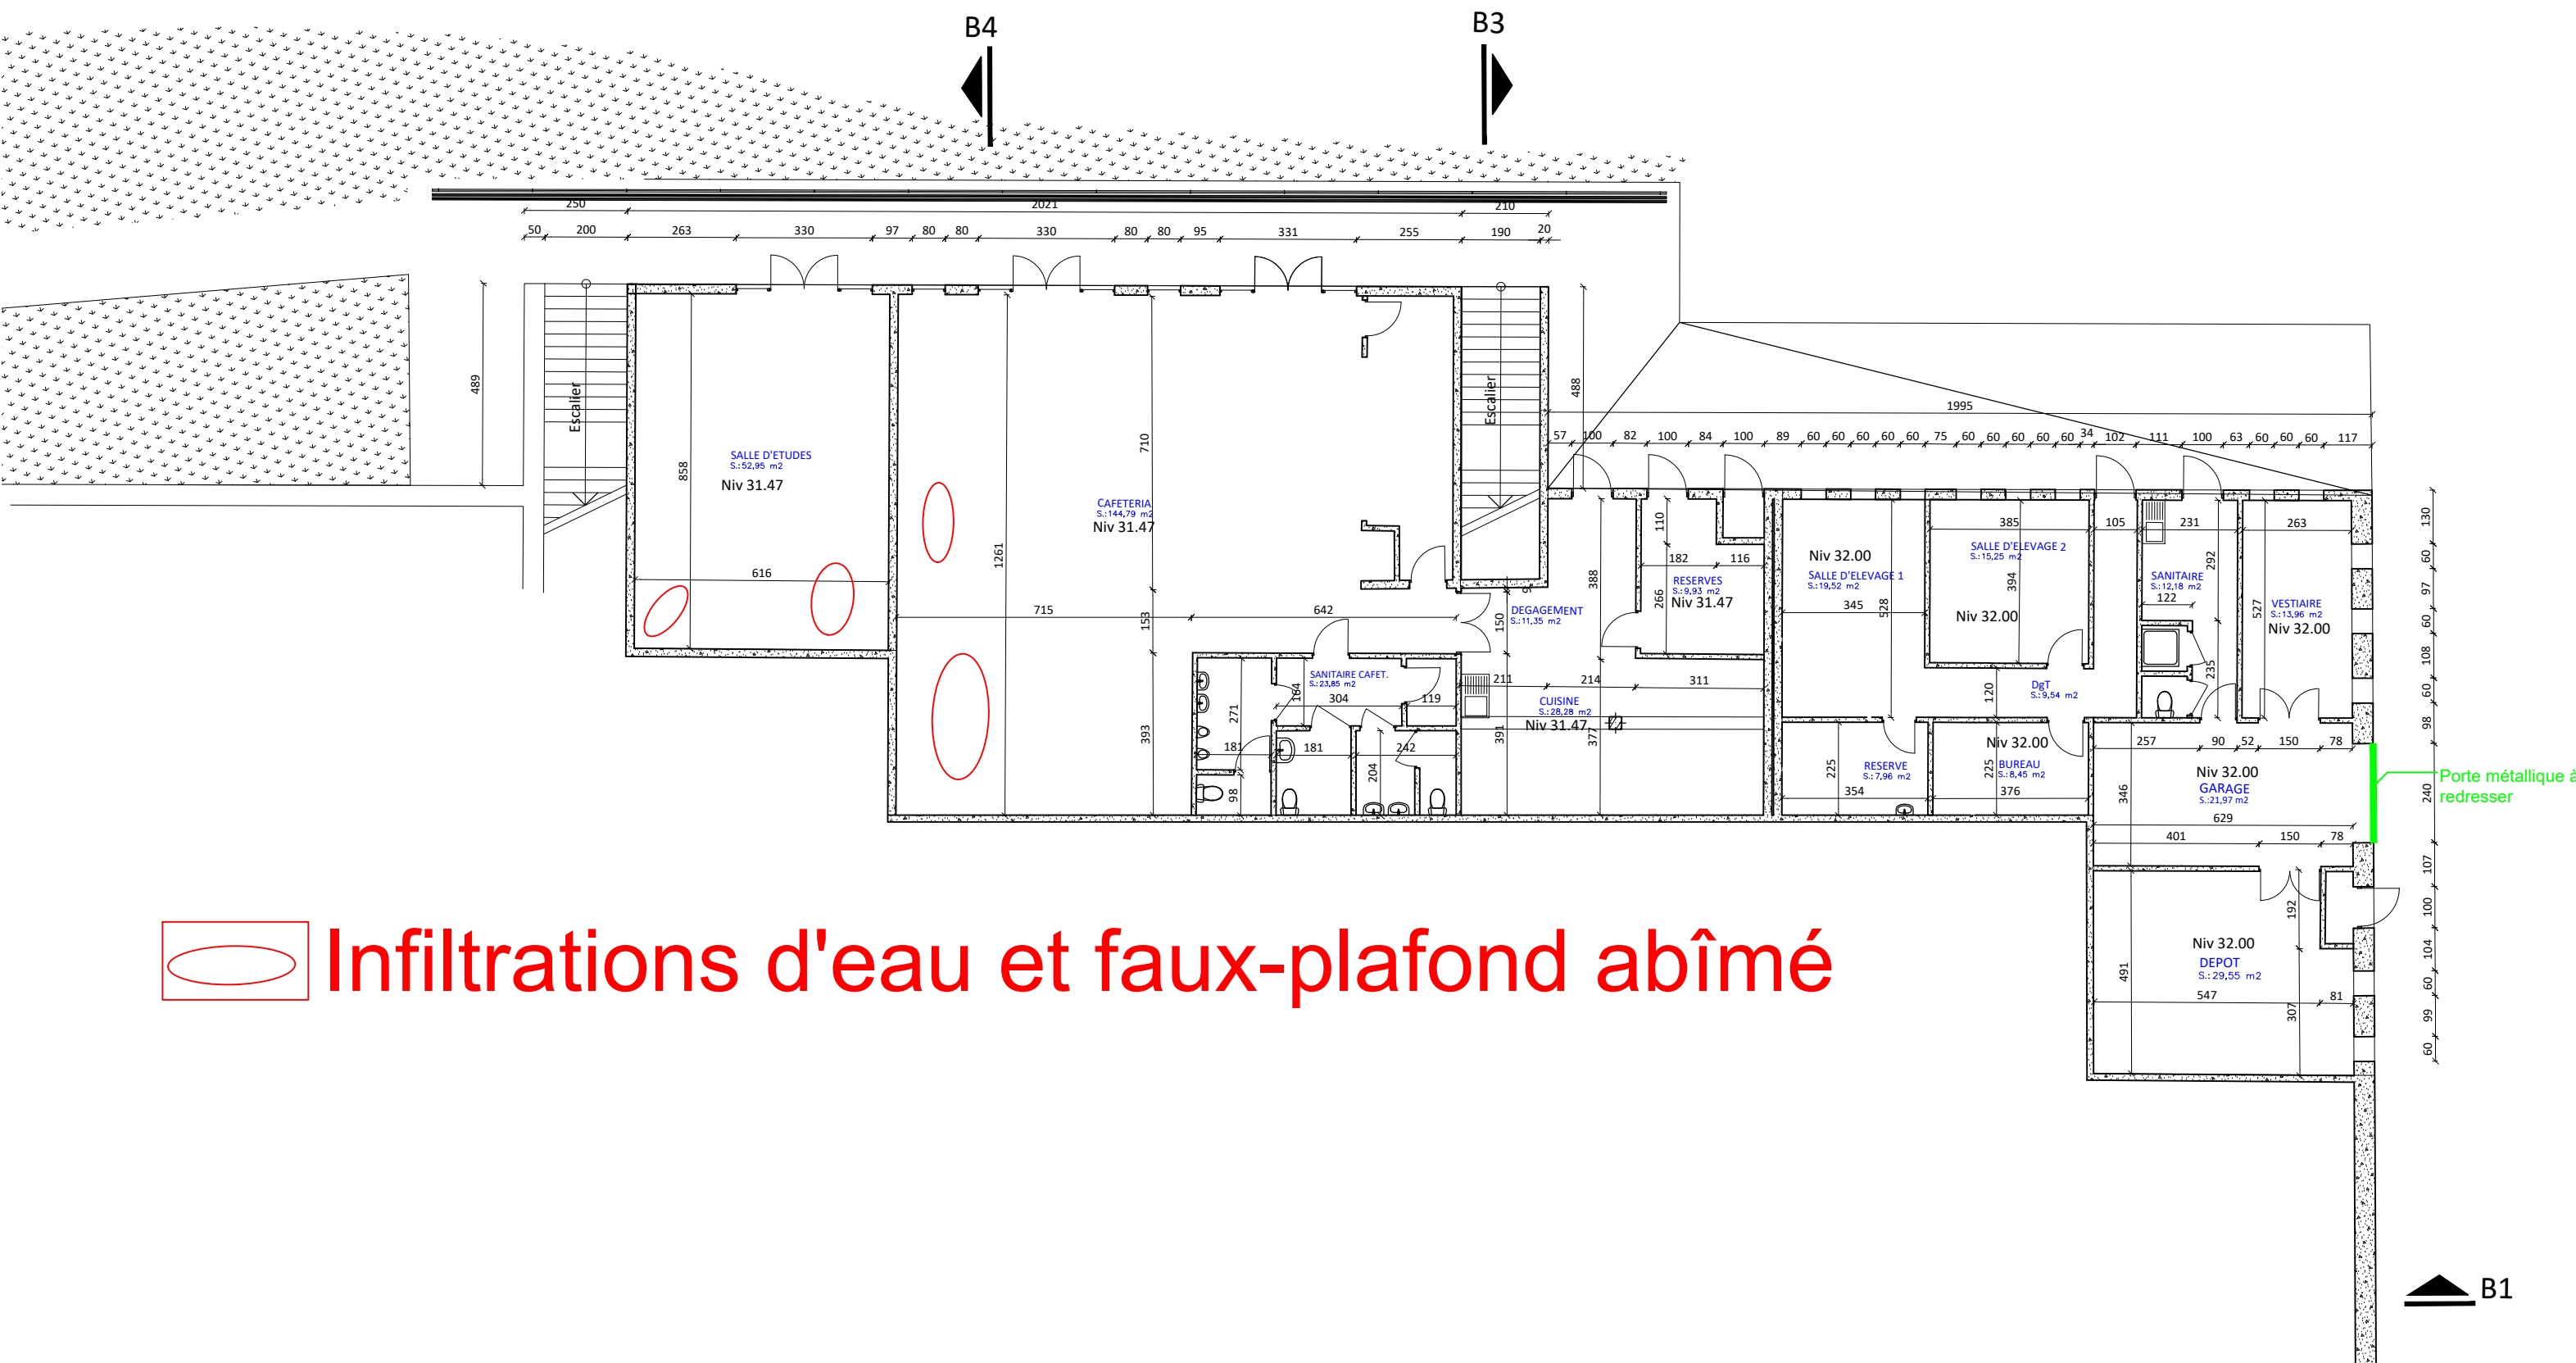
**BATIMENT - A\_ ATRIUM**

Infiltrations d'eau et faux-plafond abîmé

# Menuiseries extérieures arrachées

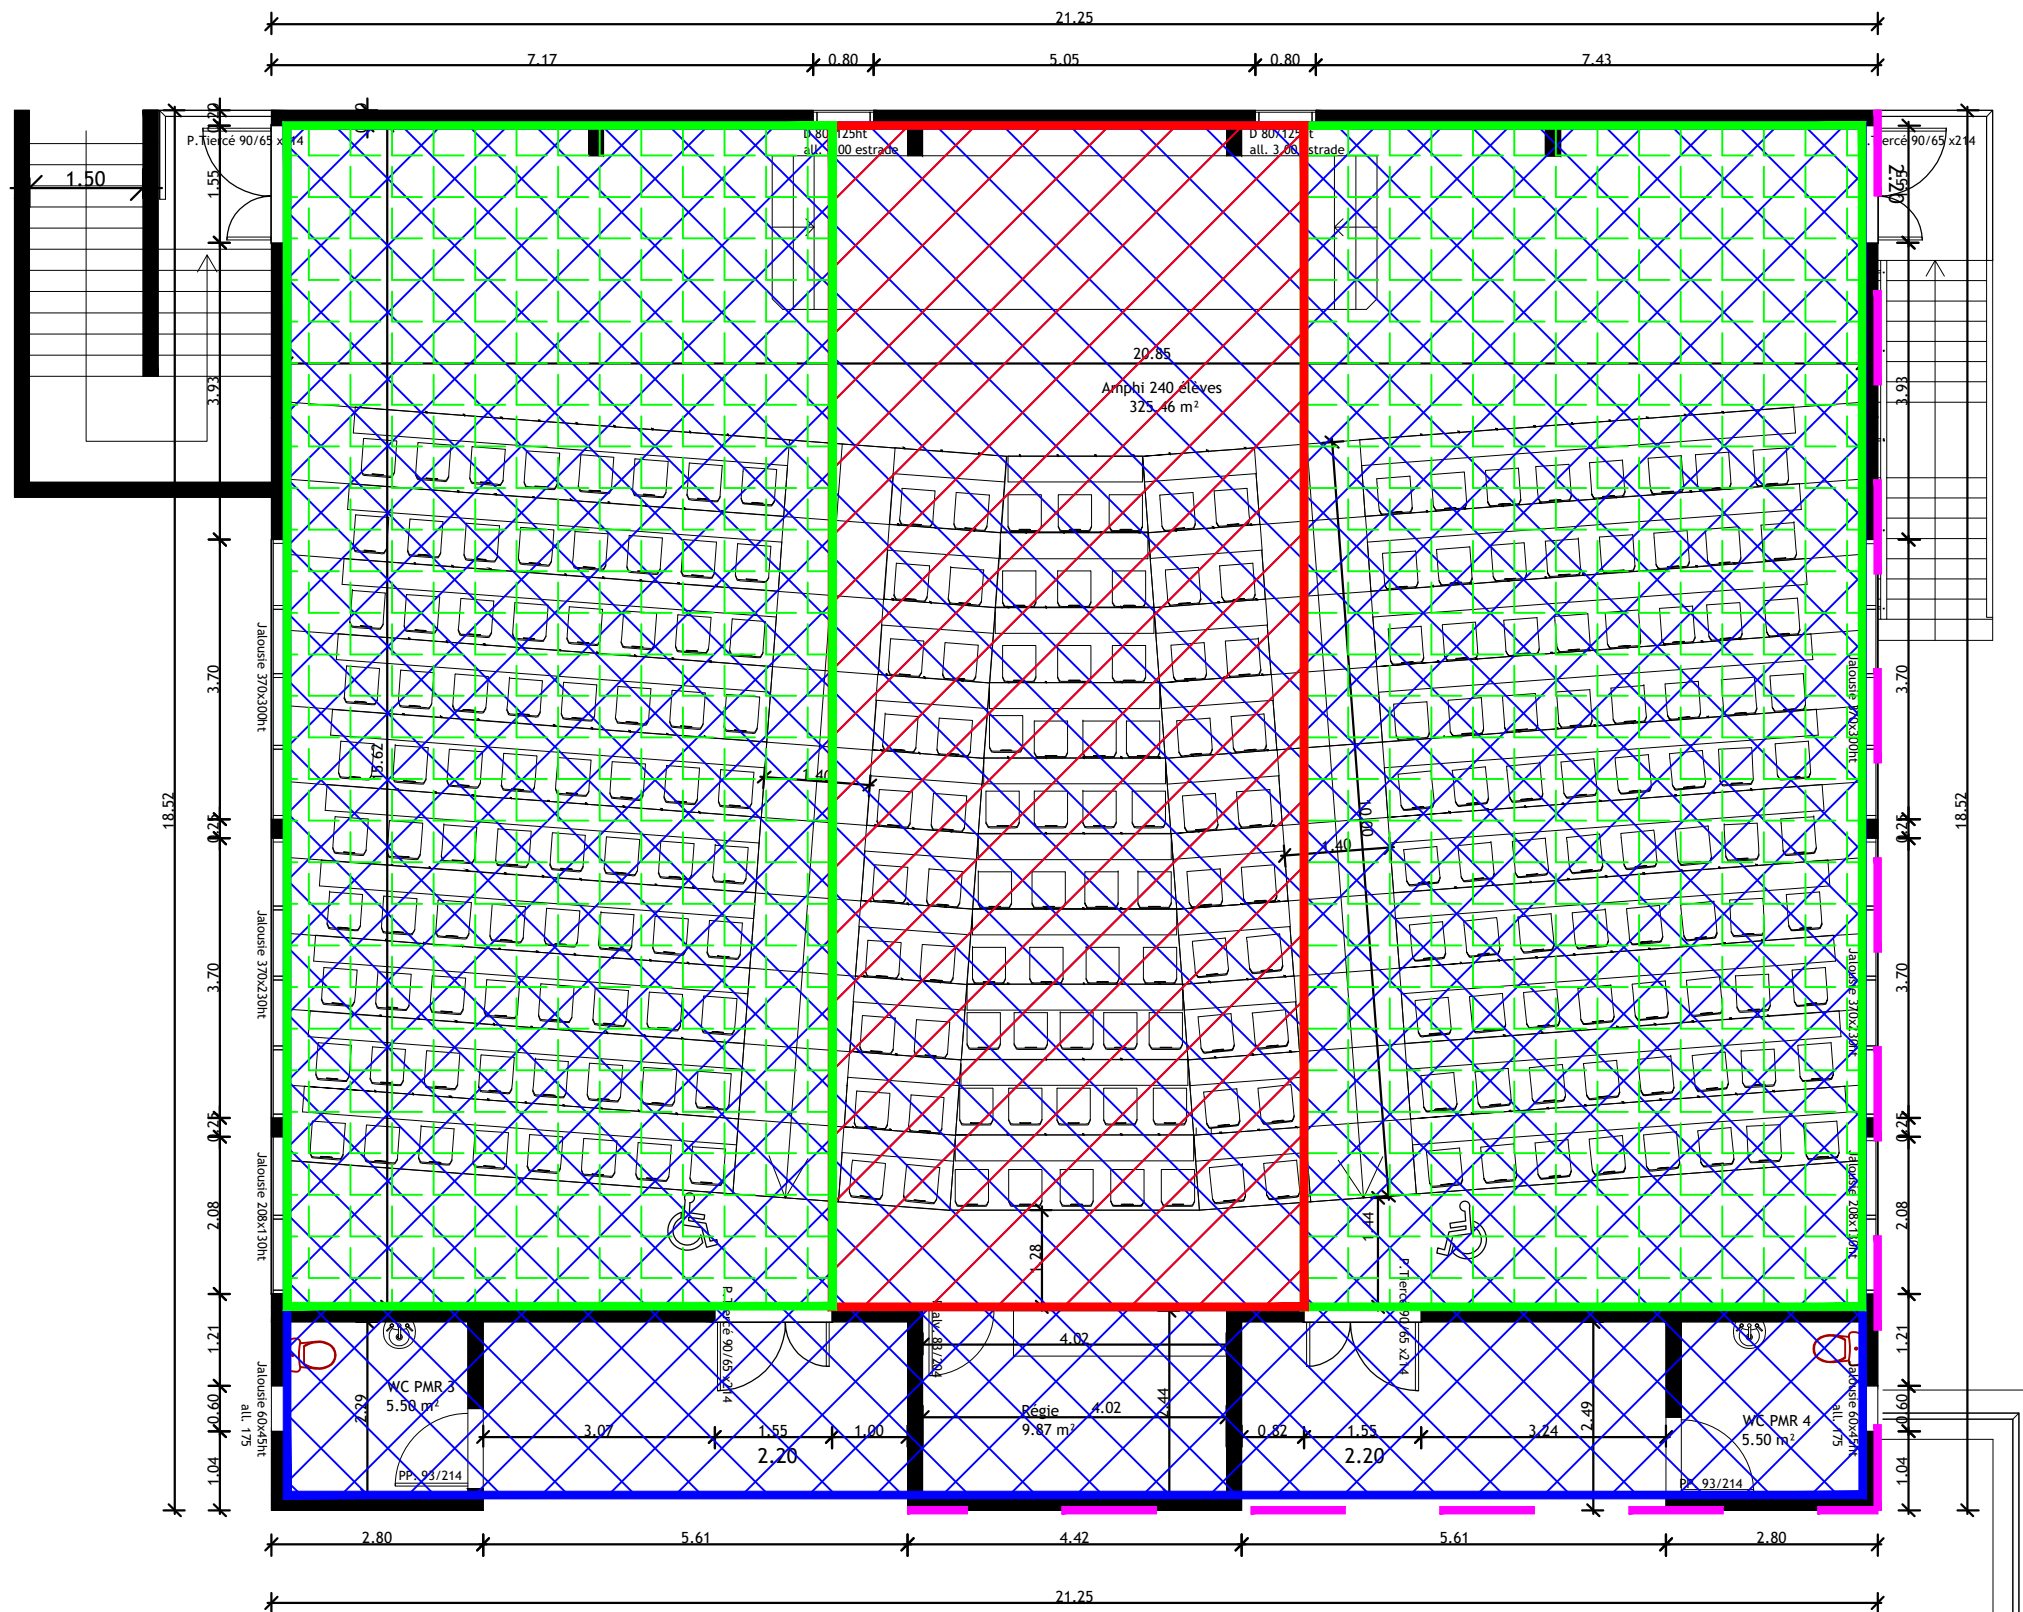
BATIMENT - B\_AMPHI

Infiltrations d'eau et plafond abîmé ou tombé

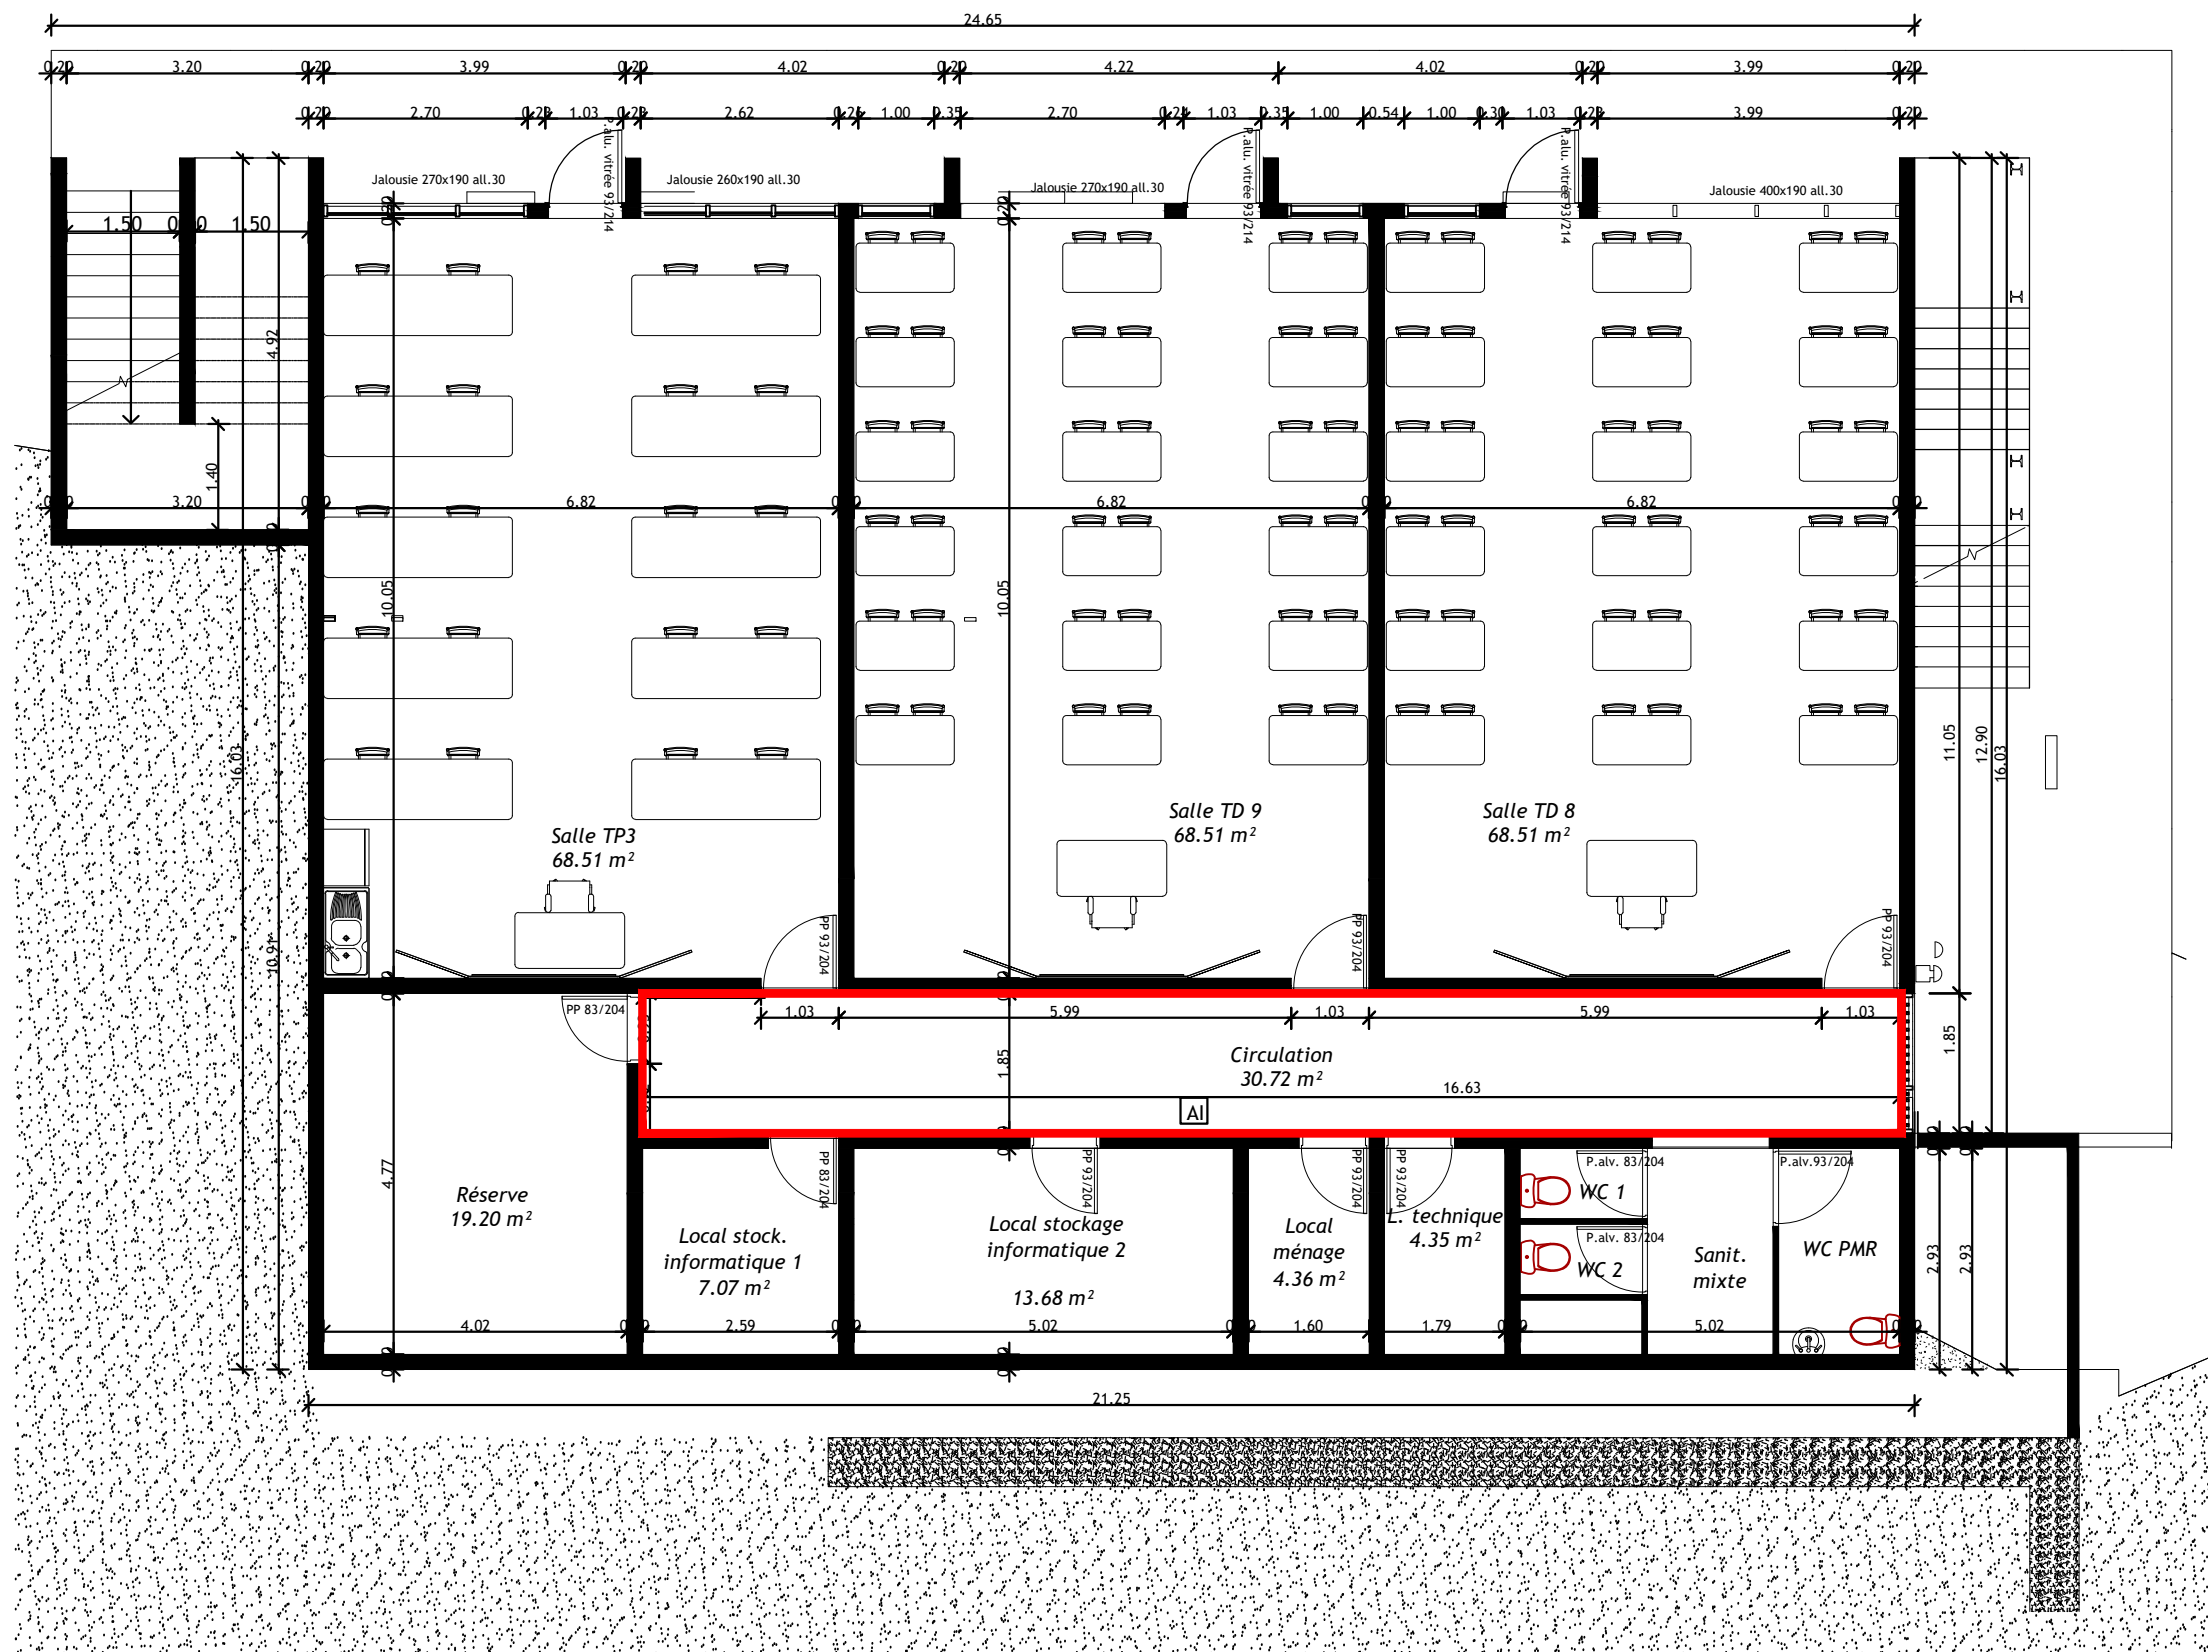
— Menuiseries extérieures ou panneaux de façade arrachés

Infiltrations d'eau et faux-plafond tombé

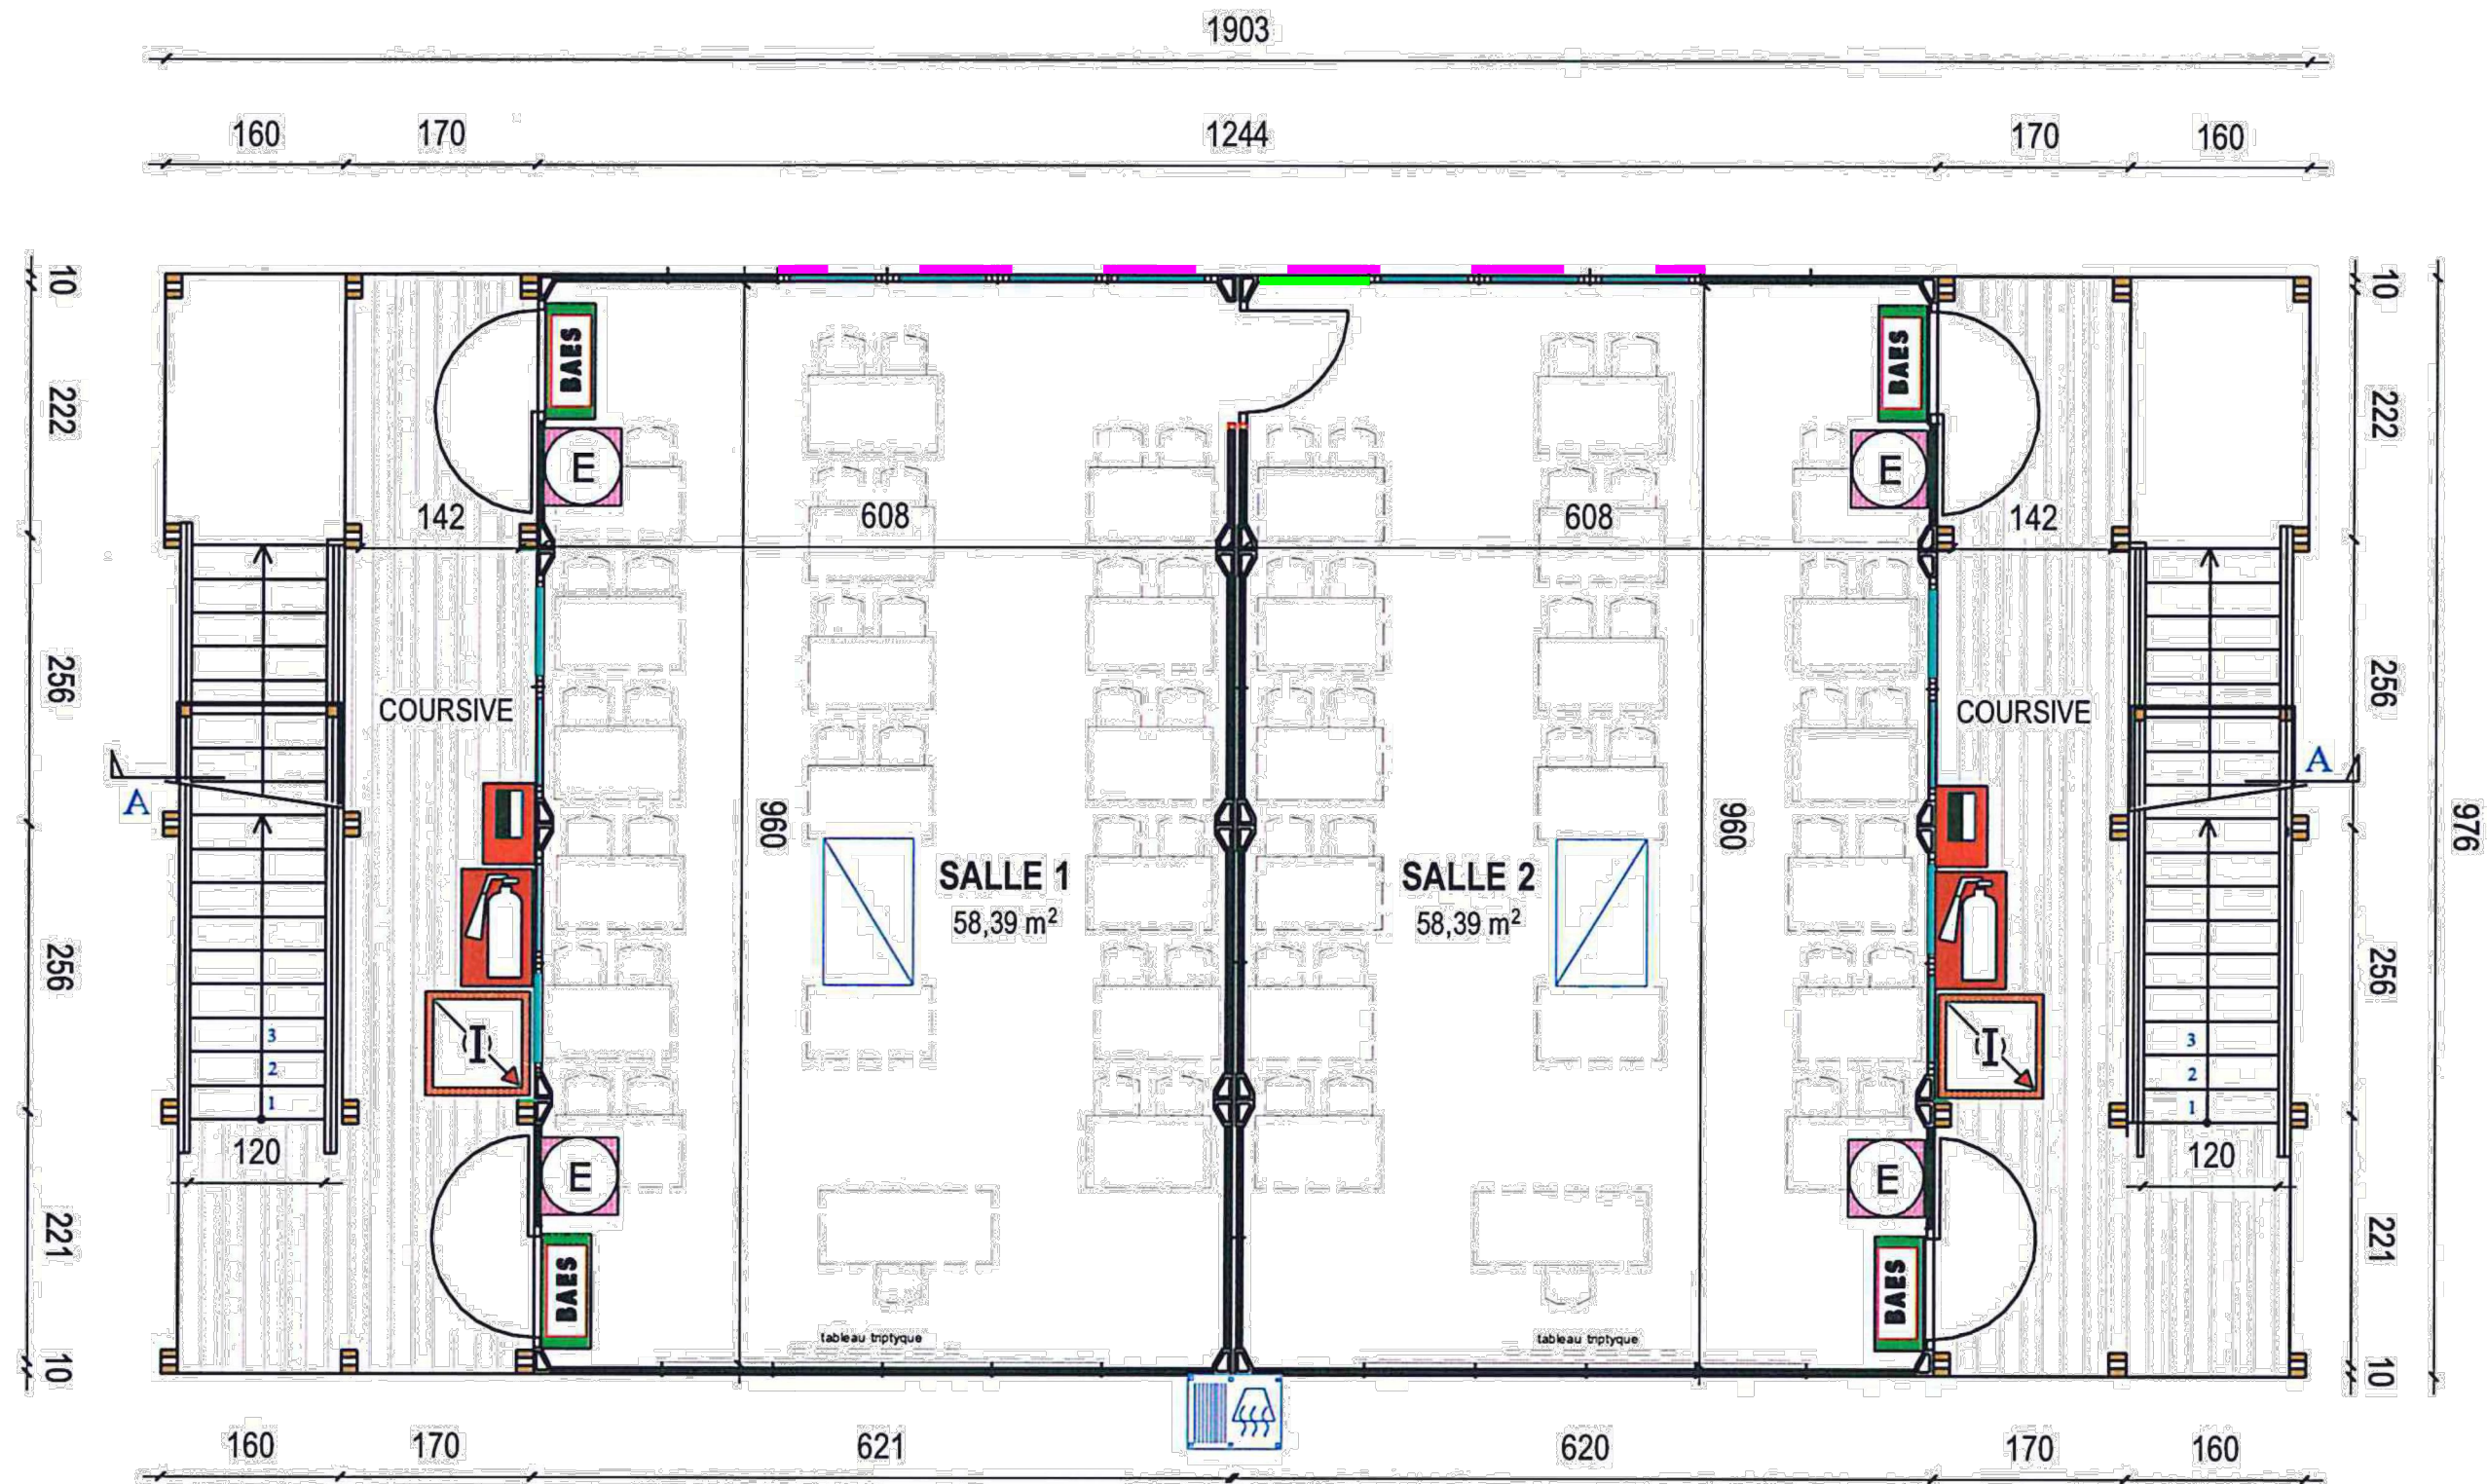
UNIVERSITE DE MAYOTTE  
Cyclone "Chido"  
Etat du patrimoine immobilier  
universitaire  
BATIMENT - G\_ MODULAIRE 7 A 10  
PLAN - RDC  
N° .....  
A3: 1/250°

— Menuiseries extérieures défoncées à remplacer

— Brise-soleil arraché
