## **RÉPARATION DES BÂTIMENTS A, B ET G DE L'UNIVERSITÉ DE MAYOTTE SUITE AU PASSAGE DU CYCLONE «CHIDO»**

### **PROGRAMME TECHNIQUE**

**MARS 2026**

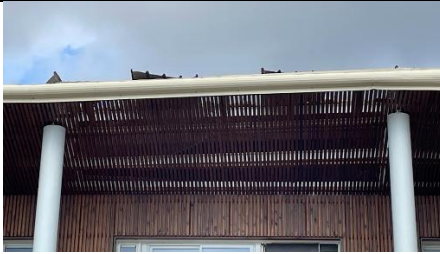
**Le bâtiment A « atrium »** a subi sur ses façades des fenêtres arrachées, des portes vitrées tombées, des parties de sa toiture tôles pliées avec des importantes infiltrations d'eau par les ouvertures des fenêtres des portes ou par le toit. Le bâtiment compte des locaux inondés par les eaux pluviales de ruissellement de son atrium (à l'étage).

**Le bâtiment B « amphi »** a connu aussi des forts dégâts avec l'arrachage du bardage métallique de la surventilation des combles. Des tôles et noues pliées. Les plus gros dégâts se sont produits à l'intérieur de l'amphithéâtre.

| Bât. B : Grilles de ventilation des combles de l'amphithéâtre | Bât. A : Poteau métallique déterré par la force du vent | Bât. A : Couverture pliée ou déposée, charpente tordue par le mouvement des poteaux mais redressé depuis. | Bât. A : Tôles pliées juste redressées depuis et baies vitrées tombées remplacées depuis. |

Redressement des poteaux métalliques de la coursive Est (partie sud) avec encrage dans des socles béton avec traitement antirouille des pièces encrées au sol.

Remplacement des tôles pliées, des bandeaux de rives, des noues et refixation d'éléments de charpente pour les 3 bâtiments.

Remplacement de l'habillage périphérique en aluminium du vide sous toiture de l'amphithéâtre (grilles de surventilation naturelle) avec le recours à des grilles métalliques munies fixations plus résistantes aux vents violents.

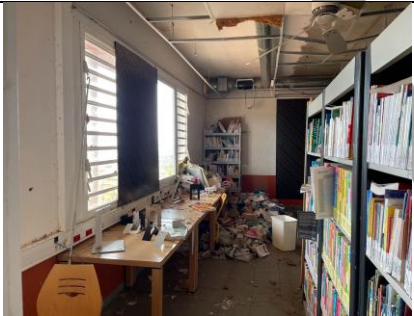
Lors du cyclone, le niveau atrium (R+1) du bâtiment A a subi des fortes inondations ayant entraîné des pertes d'ouvrages à la bibliothèque et endommagé du mobilier.

| Vue dans la bibliothèque : espace nettoyé et débarrassé depuis. | Couloir accès département DSE : espace nettoyé et débarrassé depuis. | Amphithéâtre : faux-plafond effondré à remplacer entièrement |

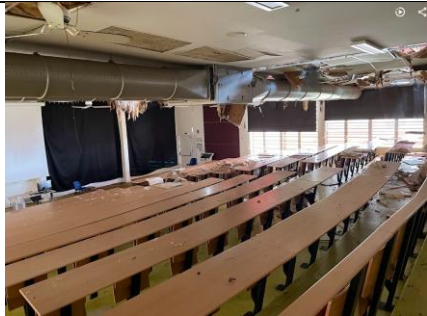
- ✓ Au rez-de-chaussée, seul le couloir avec des dalles de faux-plafond imbibées d'eau devra faire l'objet de travaux. Les 3 salles de classe à ce niveau du bâtiment sont intactes.
- ✓ En revanche, la salle amphithéâtre est inexploitable : faux-plafond effondré, isolant endommagé par la pluie, grilles et bardage de protection et de surventilation des combles arrachées ayant entraîné des infiltrations d'eau et des inondations de la salle avec l'effondrement du faux-plafond. Aucune intervention n'a été réalisée dans ce local aujourd'hui. Le mobilier de l'amphithéâtre reste intact et sera conservé.

Remplacement du faux-plafond placo au centre du plafond de l'amphithéâtre destiné à assurer la stabilité au feu de la charpente métallique y compris les cloisons de recoupement de la charpente.

- Le maître d'œuvre préconisera un faux-plafond plus robuste tout en étant acoustique pour assurer la qualité du niveau sonore dans la salle et la solidité du faux-plafond.
- L'isolant sera posé en faux-plafond de telle manière à ne pas être déplié ou déplacé par les coups de vents.
- La salle bénéficiera d'un traitement acoustique spécifique avec notamment l'installation de panneaux absorbants.

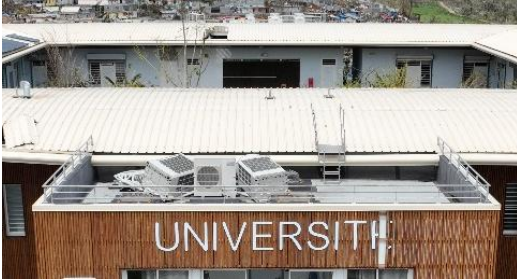
Unités extérieures en toiture terrasse penchées par la force du vent donc à redresser.

| Unités extérieures de climatisation penchées en toiture terrasse est | Etat des luminaires, brasseurs d'air,... en amphithéâtre | Disjoncteur cramé dans le TGBT |

Redressement des unités extérieures de climatisation sur leurs supports en toitures terrasses du bâtiment A.

Remplacement des unités extérieures défectueuses.

Remplacement des supports en toiture.

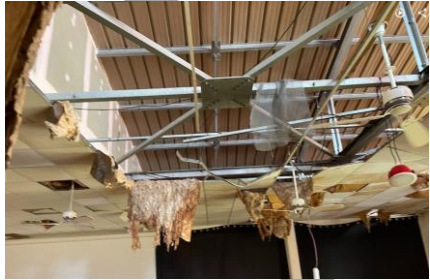
Les brasseurs d'air dans les locaux sans fenêtres se sont décrochés de leur fixation au plafond, certains ont les pales cassées.

Des luminaires en faux-plafond à remplacer car engorgés d'eau.

Remplacement des appareils électriques en faux-plafond endommagés par les infiltrations d'eau (luminaires, brasseurs d'air, détecteurs de présence).
