## Constat de l'état parasitaire dans les immeubles bâtis ou non bâtis

Numéro de dossier : [EPFBR2\\_20240524\\_PARCELLE756\\_01](#)  
Norme employée : AFNOR NF P03-200 (Version de mai 2016)  
Date du repérage : 28/06/2024  
Heure d'arrivée : 09 h 30  
Durée du repérage : 03 h 00  
Date émission : 28/06/2024

Adresse : **ANCIEN COLLEGE SKOL AN AOD  
BATIMENT B  
RUE CHANOINE ETIENNE RANNOU  
29880 GUISSENY**

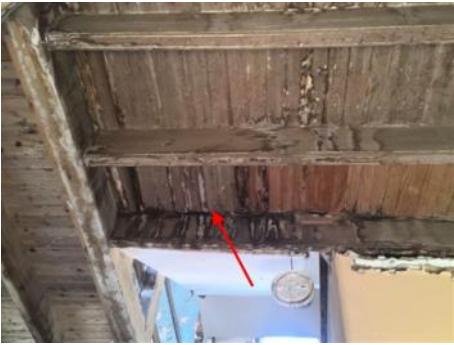
| Parties d'immeubles bâties ou non bâties visitées | Ouvrages, parties d'ouvrages et éléments examinés | Résultats des constatations termites | Résultats des constatations des insectes à larves xylophages | Résultats des constatations des champignons lignivores |
|---|---|---|---|---|
| Sous-sol - Pièce 1; Sous-sol - Pièce 2; Sous-sol - Pièce 3; RDC - Pièce 1; RDC - Pièce 2; RDC - Pièce 3; RDC - Pièce 4; RDC - SdB; RDC - Pièce 5; RDC - Pièce 6; RDC - Pièce 7; RDC - Pièce 8; RDC - Pièce 9; RDC - Pièce 10; RDC - Pièce 11; RDC - SdB 2; RDC - Pièce 12; RDC - Pièce 13; RDC - Pièce 14; RDC - Pièce 15; RDC - SdB 3; RDC - Pièce 16; RDC - Escalier; RDC - Pièce 17; Étage 1 - Pièce 1; Étage 1 - Pièce 2; Étage 1 - Pièce 3; Étage 1 - Pièce 4; Étage 1 - Pièce 5; Étage 1 - SdB 1; Étage 1 - Pièce 6; Étage 1 - Pièce 7; Étage 1 - Pièce 8; Étage 1 - Pièce 9; Étage 1 - Pièce 10; Étage 1 - SdB 2; Étage 1 - Pièce 11; Étage 1 - Pièce 12; Étage 1 - Pièce 13; Étage 1 - Pièce 14; Étage 1 - SdB 3; Étage 1 - Pièce 15; Étage 1 - Escalier 1; Étage 2 - SdB 1; Étage 2 - Pièce 1; Étage 2 - Pièce 2; Étage 2 - Pièce 3; Étage 2 - SdB 2; Étage 2 - Pièce 4; Étage 2 - Pièce 5; Étage 2 - Pièce 6; Étage 2 - Pièce 7; Étage 2 - SdB 3; Étage 2 - Pièce 8; Étage 2 - Pièce 9; Étage 2 - Pièce 10; Étage 2 - Pièce 11; Étage 2 - Pièce 12 | Poutres | - | - | Indice d'infestation de moisissures |

| | <p>Localisation : Sous-sol - Pièce 1; Sous-sol - Pièce 2; Sous-sol - Pièce 3; RDC - Pièce 1; RDC - Pièce 2; RDC - Pièce 3; RDC - Pièce 4; RDC - SdB; RDC - Pièce 5; RDC - Pièce 6; RDC - Pièce 7; RDC - Pièce 8; RDC - Pièce 9; RDC - Pièce 10; RDC - Pièce 11; RDC - SdB 2; RDC - Pièce 12; RDC - Pièce 13; RDC - Pièce 14; RDC - Pièce 15; RDC - SdB 3; RDC - Pièce 16; RDC - Escalier; RDC - Pièce 17; Étage 1 - Pièce 1; Étage 1 - Pièce 2; Étage 1 - Pièce 3; Étage 1 - Pièce 4; Étage 1 - Pièce 5; Étage 1 - SdB 1; Étage 1 - Pièce 6; Étage 1 - Pièce 7; Étage 1 - Pièce 8; Étage 1 - Pièce 9; Étage 1 - Pièce 10; Étage 1 - SdB 2; Étage 1 - Pièce 11; Étage 1 - Pièce 12; Étage 1 - Pièce 13; Étage 1 - Pièce 14; Étage 1 - SdB 3; Étage 1 - Pièce 15; Étage 1 - Escalier 1; Étage 2 - SdB 1; Étage 2 - Pièce 1; Étage 2 - Pièce 2; Étage 2 - Pièce 3; Étage 2 - SdB 2; Étage 2 - Pièce 4; Étage 2 - Pièce 5; Étage 2 - Pièce 6; Étage 2 - Pièce 7; Étage 2 - SdB 3; Étage 2 - Pièce 8; Étage 2 - Pièce 9; Étage 2 - Pièce 10; Étage 2 - Pièce 11; Étage 2 - Pièce 12</p> <p>Parasite : Moisissures</p> <p>Indices :</p> |

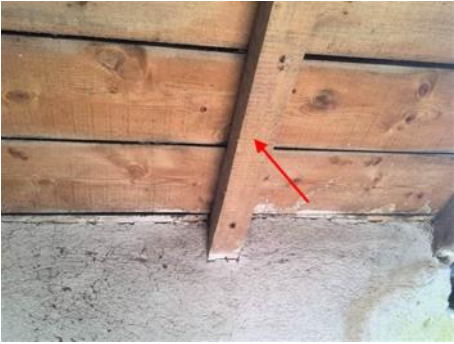
| Parties d'immeubles bâties ou non bâties visitées | Ouvrages, parties d'ouvrages et éléments examinés | Résultats des constatations termites | Résultats des constatations des insectes à larves xylophages | Résultats des constatations des champignons lignivores |
|---|---|---|---|---|
| Étage 2 - SdB 1; Étage 2 - Pièce 1; Étage 2 - Pièce 2; Étage 2 - Pièce 3; Étage 2 - SdB 2; Étage 2 - Pièce 4; Étage 2 - Pièce 5; Étage 2 - Pièce 6; Étage 2 - Pièce 7; Étage 2 - SdB 3; Étage 2 - Pièce 8; Étage 2 - Pièce 9; Étage 2 - Pièce 10; Étage 2 - Pièce 11; Étage 2 - Pièce 12 | Poutres, Solives et charpente | - | Indice d'infestation de petites vrillettes :<br>Présence de trous de sortie | - |

| | <p>Localisation : Étage 2 - SdB 1; Étage 2 - Pièce 1; Étage 2 - Pièce 2; Étage 2 - Pièce 3; Étage 2 - SdB 2; Étage 2 - Pièce 4; Étage 2 - Pièce 5; Étage 2 - Pièce 6; Étage 2 - Pièce 7; Étage 2 - SdB 3; Étage 2 - Pièce 8; Étage 2 - Pièce 9; Étage 2 - Pièce 10; Étage 2 - Pièce 11; Étage 2 - Pièce 12</p> <p>Parasite : Petites vrillettes</p> <p>Indices : Présence de trous de sortie</p> |
