DOMAINE DE CHANTILLY  
CHAPELLE SAINT-PAUL

Rapport de présentation

Restauration de la Chapelle Saint-Paul

PRO-DCE

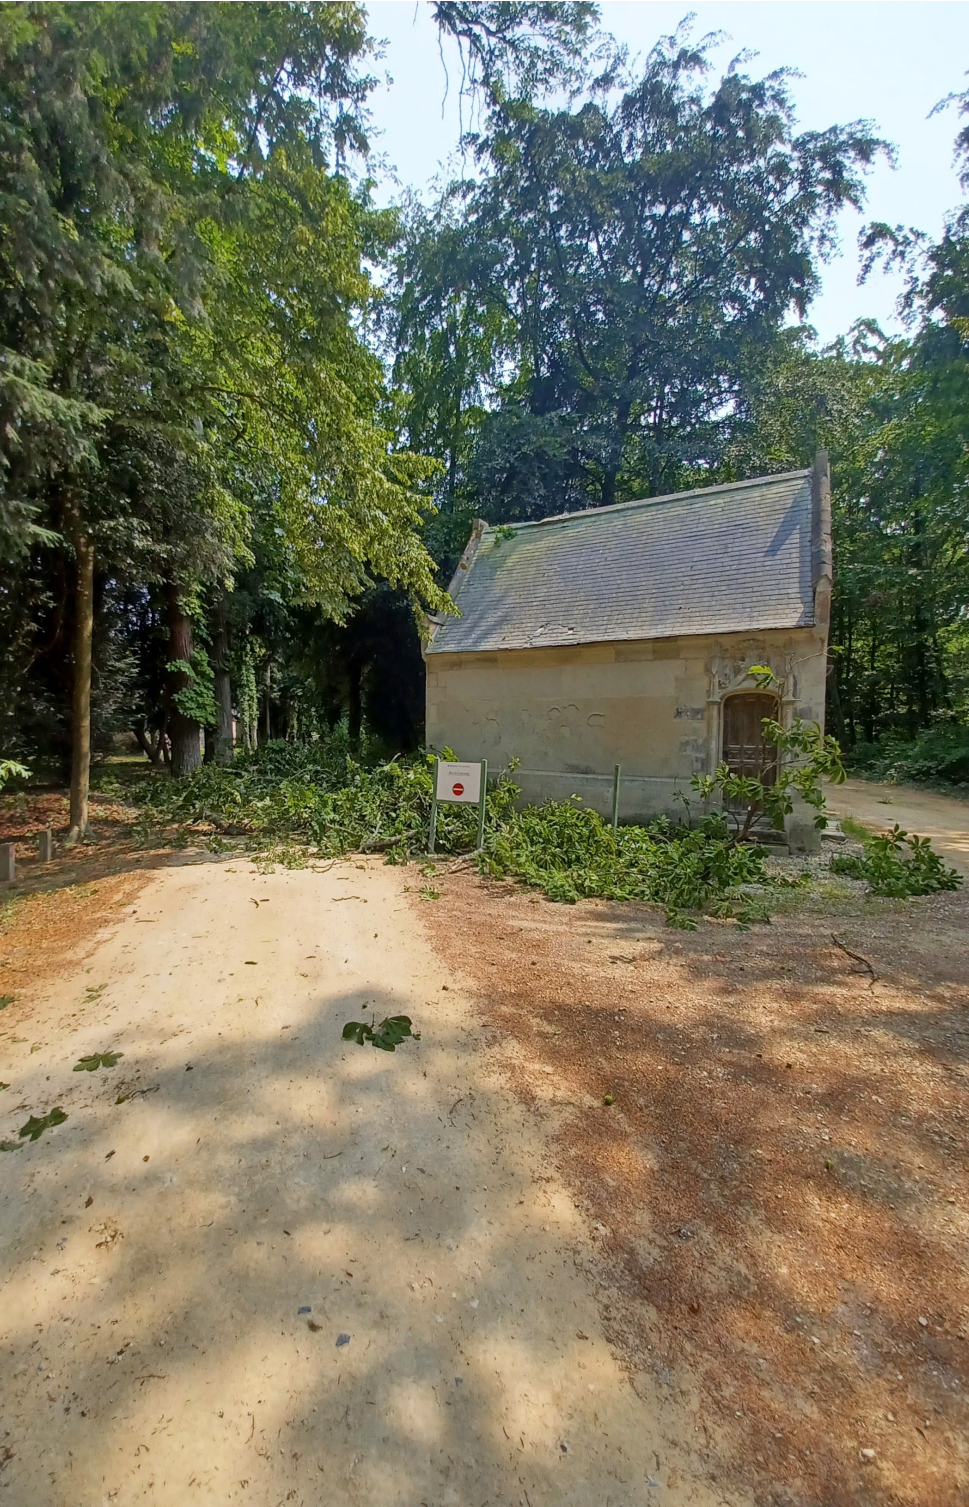
Vue générale de la chapelle après chute d'un arbre

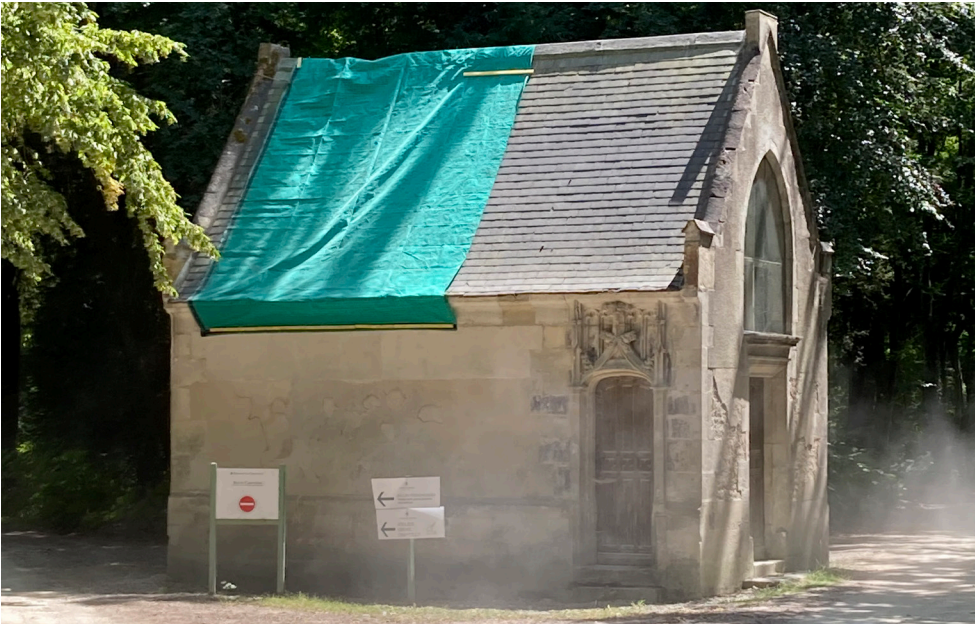
Vue générale de la chapelle après mise en place d'une bâche sur les couvertures.

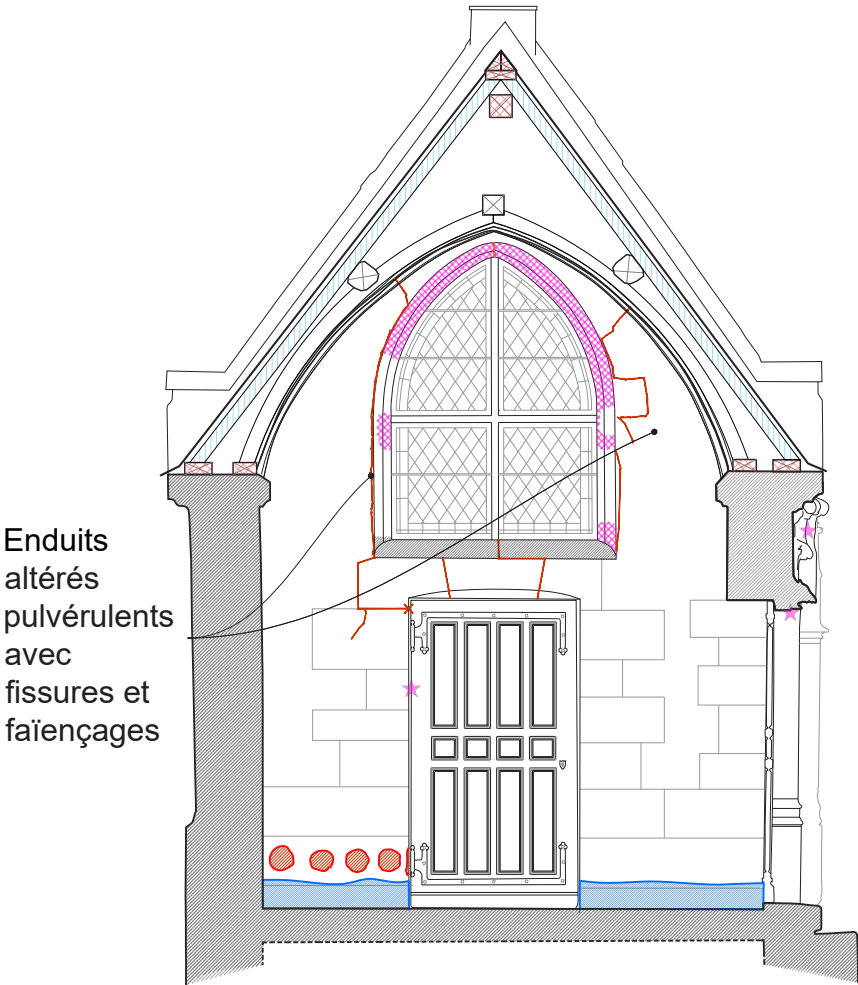
Coupe transversale BB'

Enduits altérés pulvérulents avec fissures et faïençages

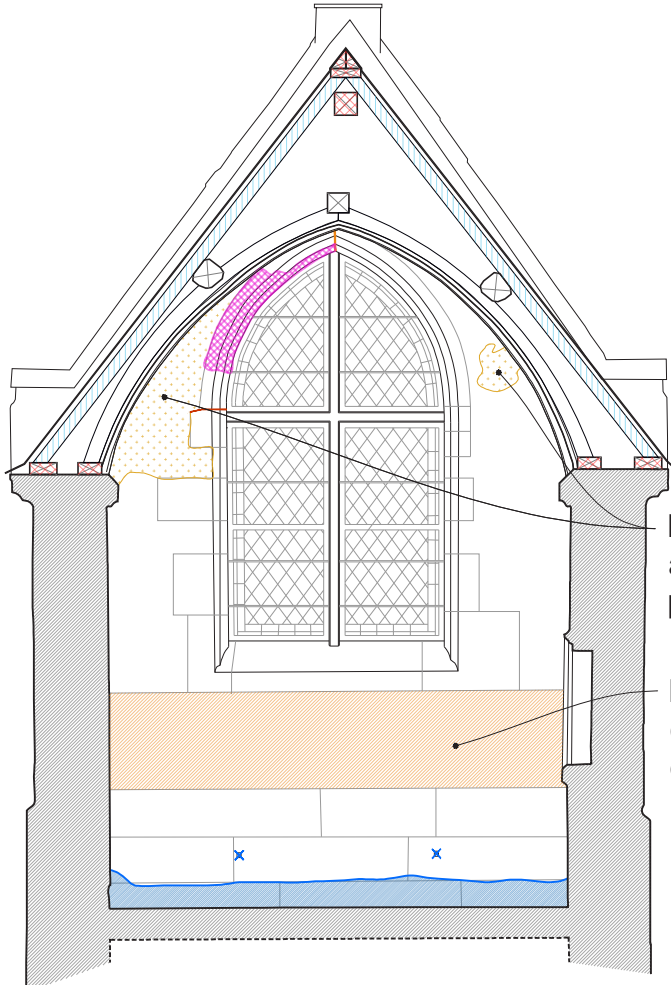
Enduits altérés pulvérulents

Enduit ciment étanche

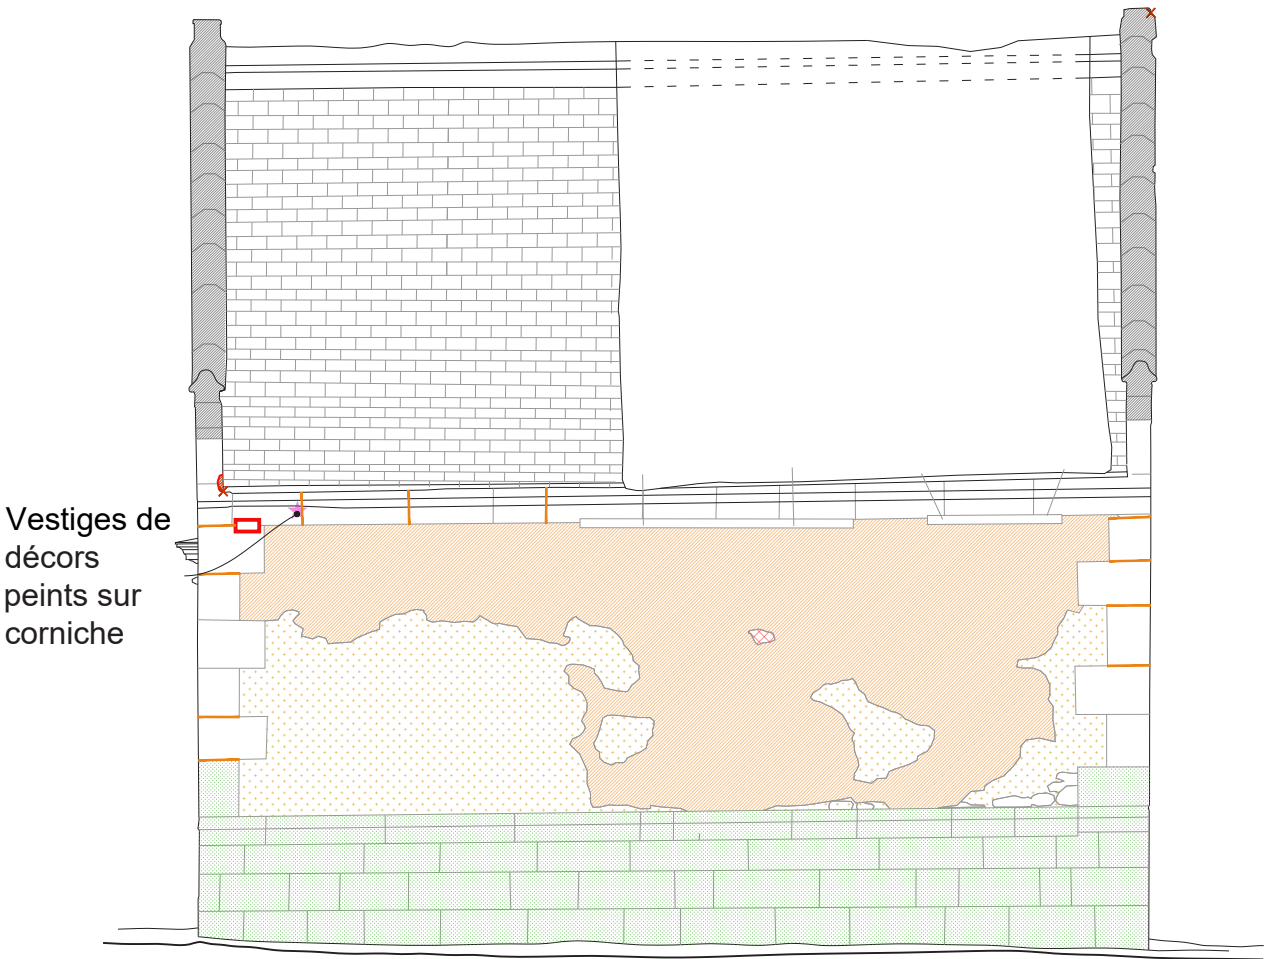
1. Élévation Nord-Ouest

Vestiges de décors peints sur corniche

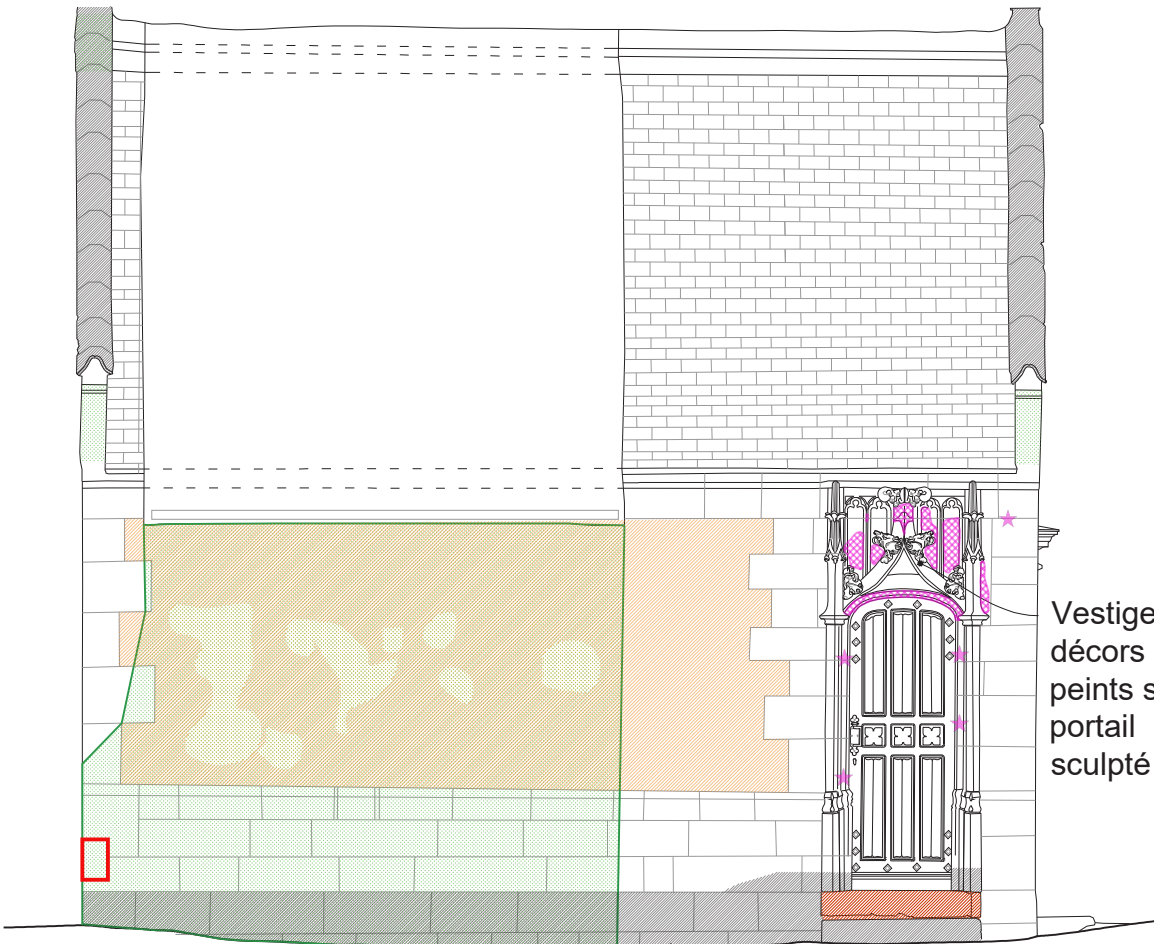
Pieds de façade en béton, imperméable, favorisant la stagnation des eaux

Vestiges de décors peints sur portail sculpté

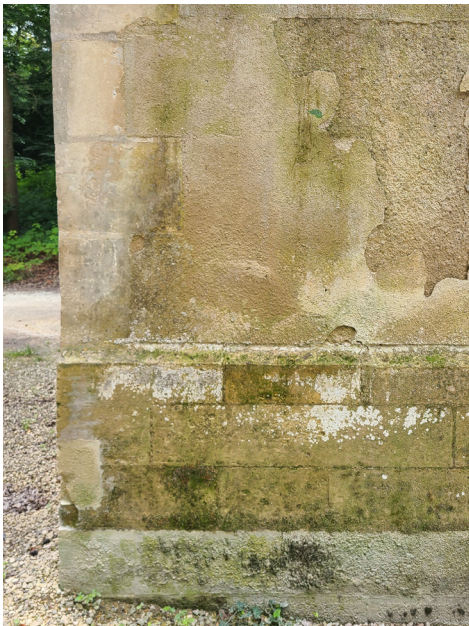
Traces d'humidité et colonisation biologique.

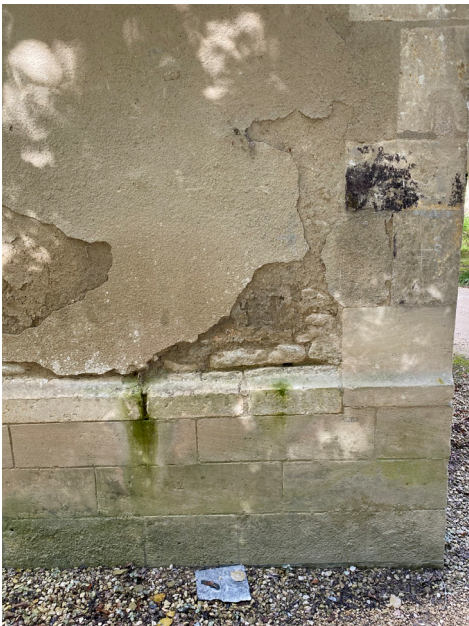
Enduit lacunaire et desquamé.

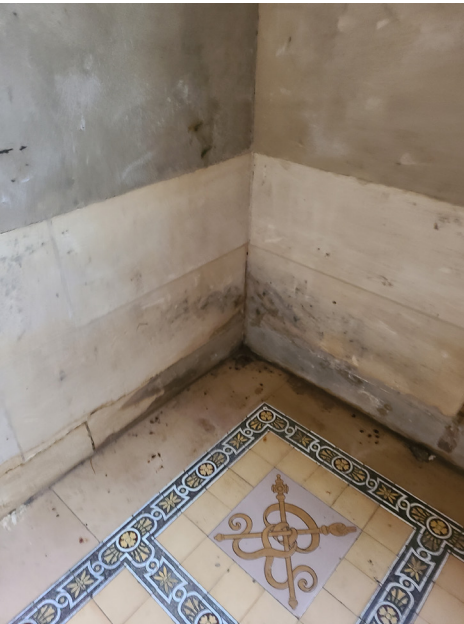
Pulvérisation des pierres de taille, forte présence d'humidité.

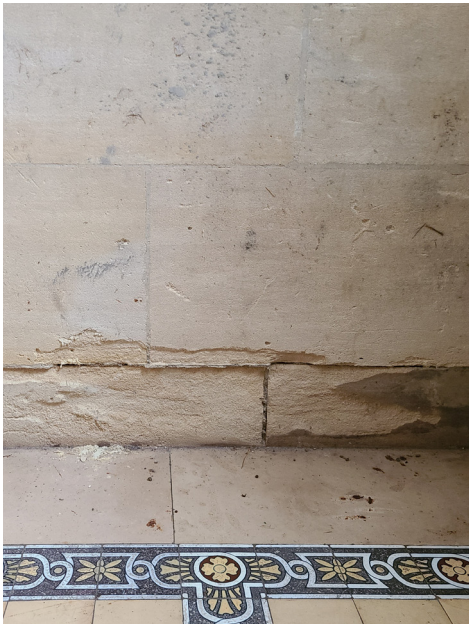
Pulvérisation des pierres de taille, forte présence d'humidité.

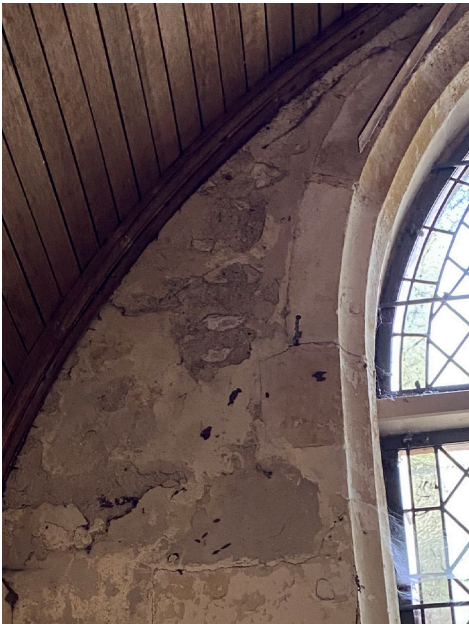
Altération des enduits.

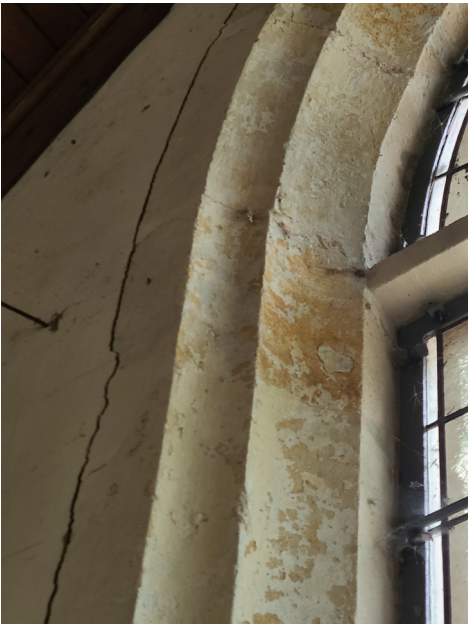
Fissures et faïençages des enduits.

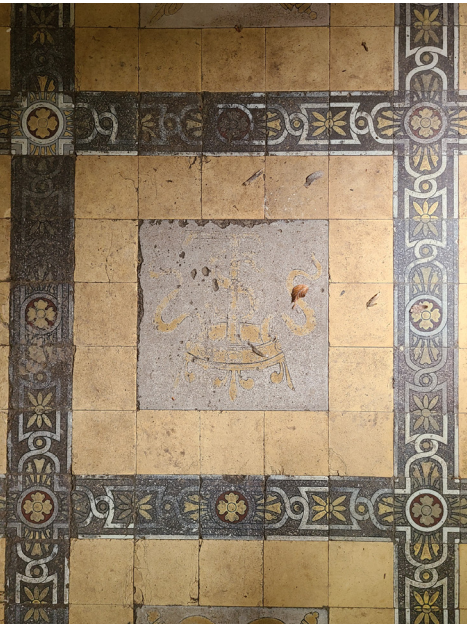
Décors au sol altérés.

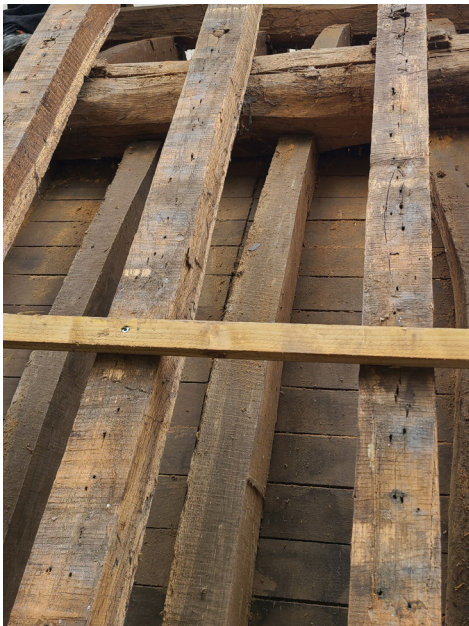
Traces d’infiltration sur chevronnage.

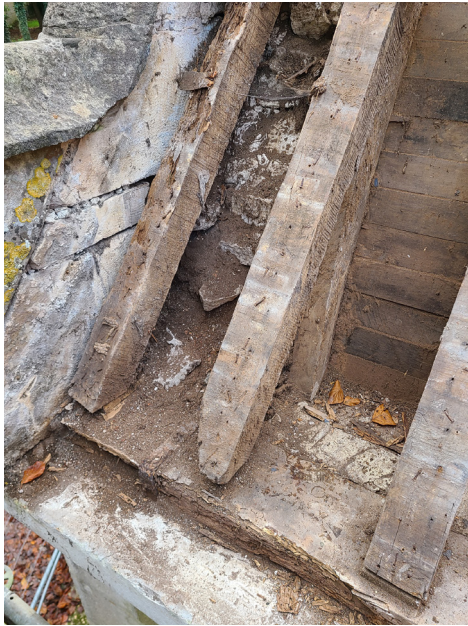
Sablière et chevron de rive pourris.

Les chevrons de rives sont en mauvais état de conservation du aux infiltrations des eaux pluviales.

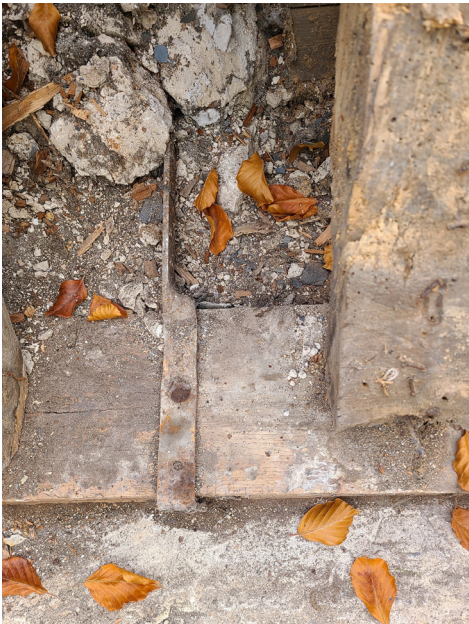
Corrosion des ferrures métalliques.

- Restauration des ferrures métallique (brossage, traitement anti-corrosion et mise en peinture).

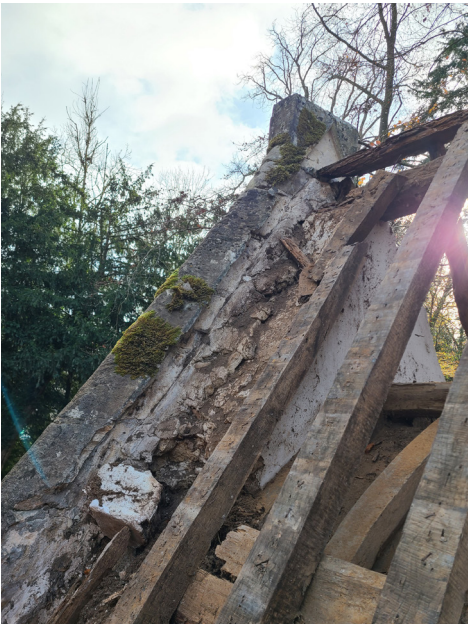
Désorganisation de la maçonnerie de rive.

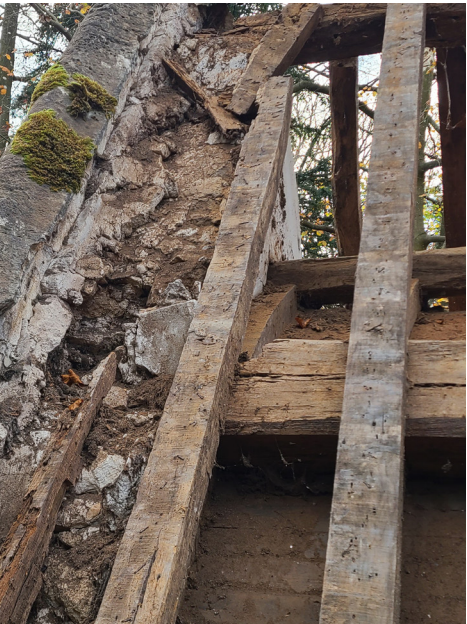
About de panne pourri.

Les abouts de panne souffrent également des infiltrations des eaux de pluie ruisselant sur les rives maçonnées, non protégées faute de raccords en bon état.
