## DOSSIER DE DIAGNOSTIC TECHNIQUE

**Référence : 002EX128833**  
A communiquer pour toute correspondance  
Réalisé le : 26/01/2026  
Référence mandataire : Chapelle Saint Paul

Chapelle Saint Paul - DOMAINE DE  
CHANTILLY  
15 Rue du Connétable  
60500 CHANTILLY

## Rapport de repérage des matériaux et produits contenant de l'amiante avant réalisation de travaux dans un immeuble bâti

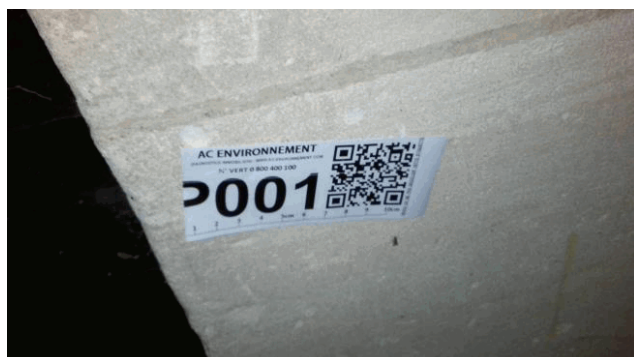
002EX128833 n°1 - 1 (P1) - Chapelle RDC - Vol 1  
(Chapelle)

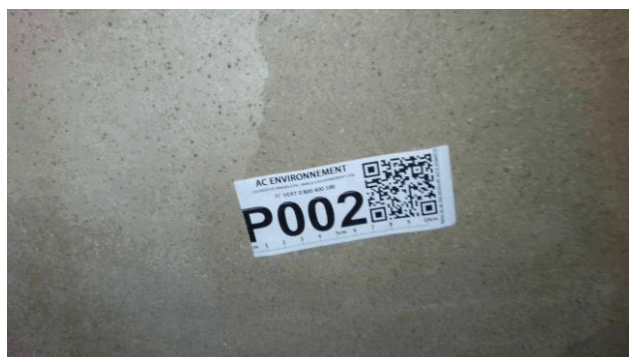
002EX128833 n°2 - 1 (P2) - Chapelle RDC - Vol 1  
(Chapelle)

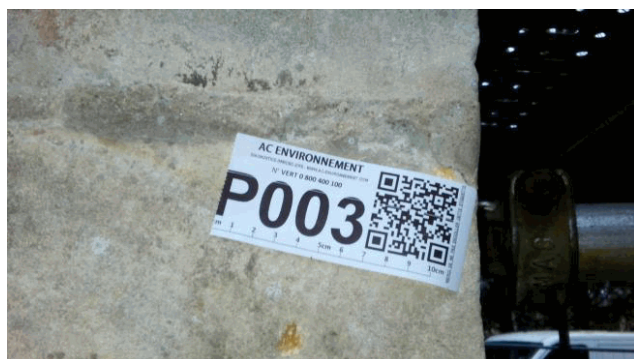
| Référence | Localisation | Action |
|---|---|---|
| 002EX128833 n°3 - 1 (P3) | Façades et toiture - Vol 2<br>(Façade) | Prélevement négatif |

002EX128833 n°3 - 1 (P3) - Façades et toiture - Vol 2  
(Façade)

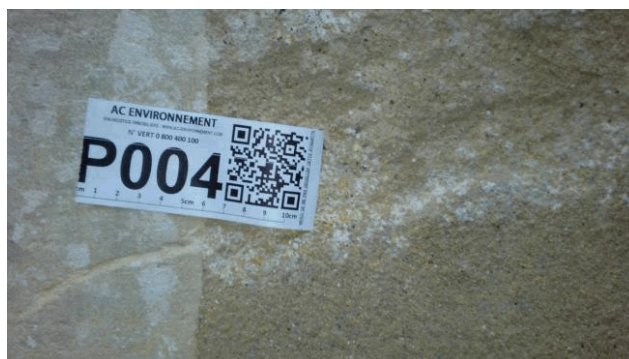
| Référence | Localisation | Action |
|---|---|---|
| 002EX128833 n°4 - 1 (P4) | Façades et toiture - Vol 2<br>(Façade) | Prélevement négatif |

002EX128833 n°4 - 1 (P4) - Façades et toiture - Vol 2  
(Façade)

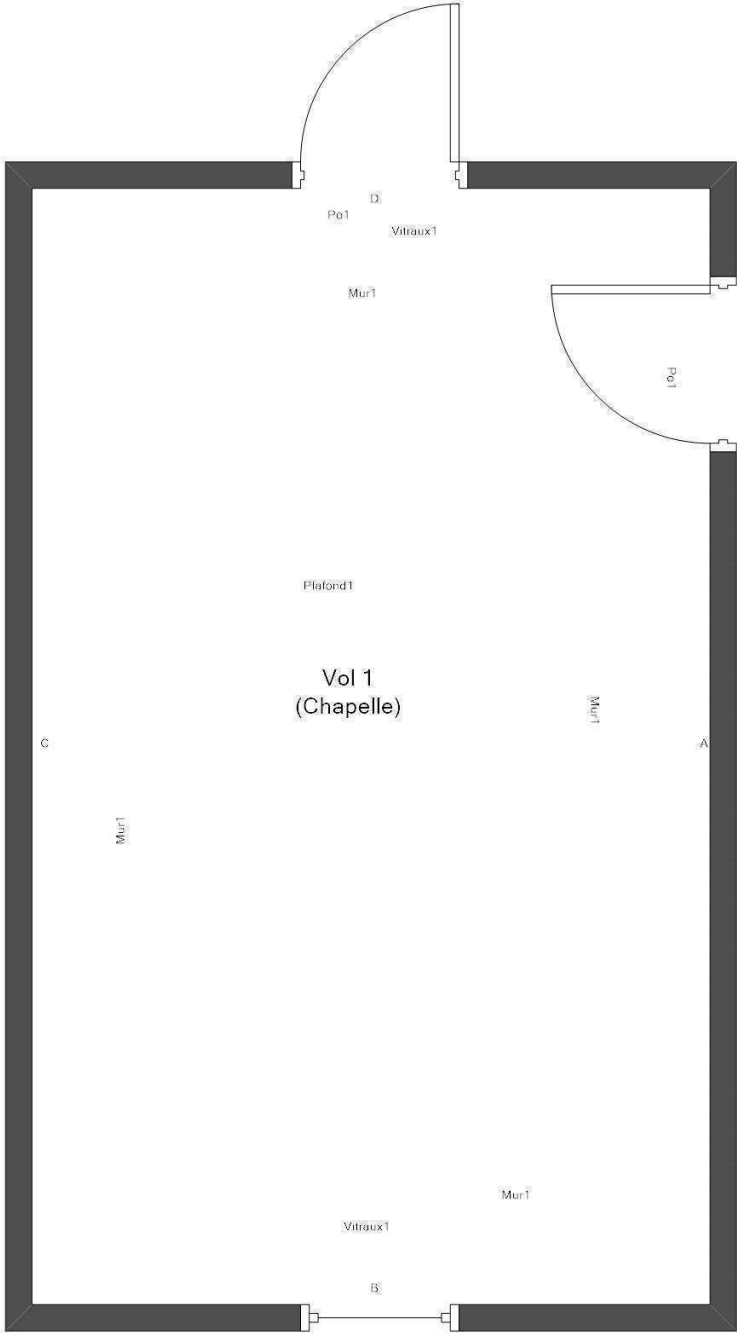
| CHAPELLE RDC - PLAN DE REPÉRAGE - ELÉMENTS AVEC ET SANS PLOMB | | | | Référence:<br>002EX128833 | |

| CHAPELLE RDC - PLAN DE REPÉRAGE - ELÉMENTS AVEC ET SANS PLOMB | | | | Référence:<br>002EX128833 | |
|---|---|---|---|---|---|
| | | | | | Volume et élément contenant du plomb |

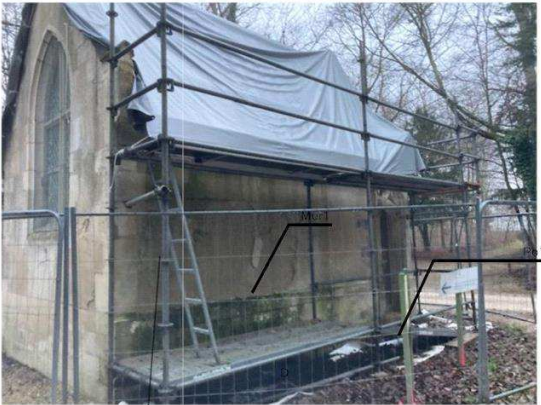
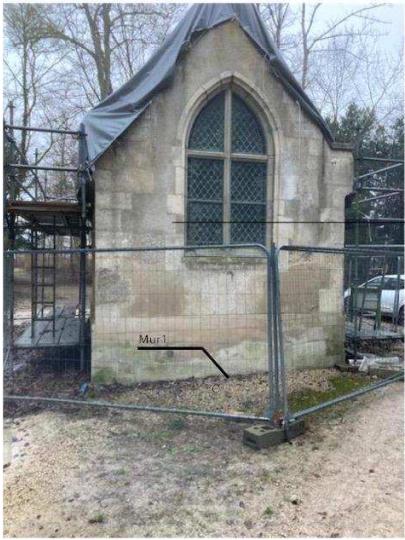
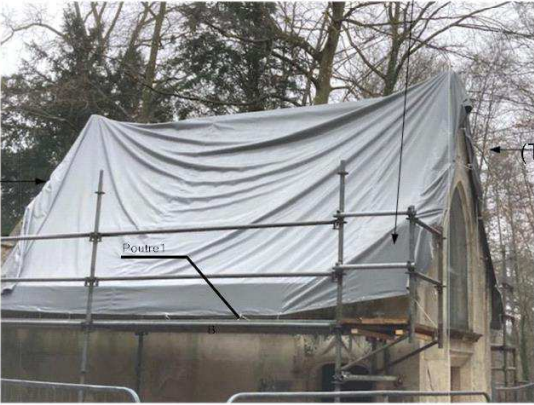
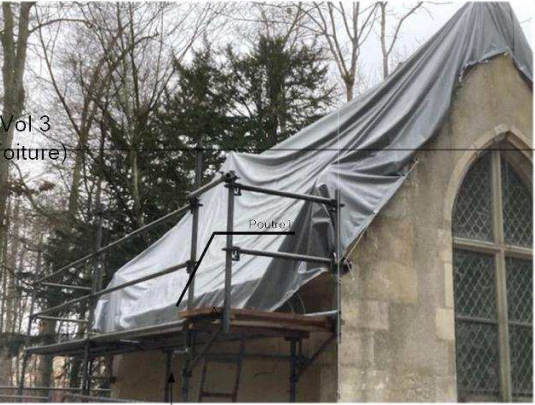
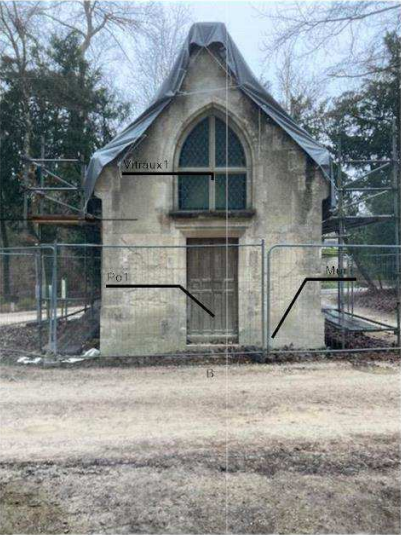
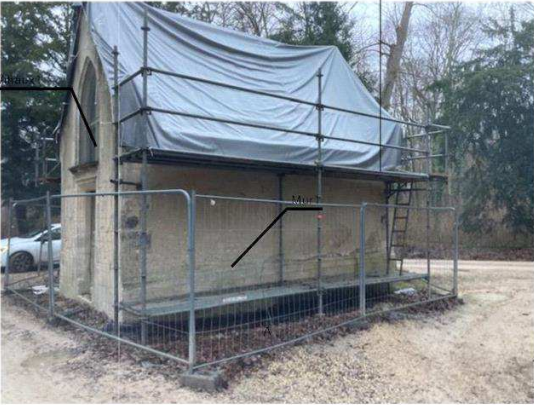
| FAÇADES ET TOITURE - PLAN DE REPÉRAGE - ÉLÉMENTS AVEC ET SANS PLOMB | | | | Référence:<br>002EX128833 |
|---|---|---|---|---|
| | | | | <div><div></div><div>Volume et élément contenant du plomb</div></div> |
