Conclusion : Il a été repéré des indices de présence d'agents de dégradation biologique du bois.

Chapelle Saint Paul - Toiture Sud,

Fait à **LES TROIS LACS**, le **09/12/2025**  
Par : **Frédéric PONTIER**

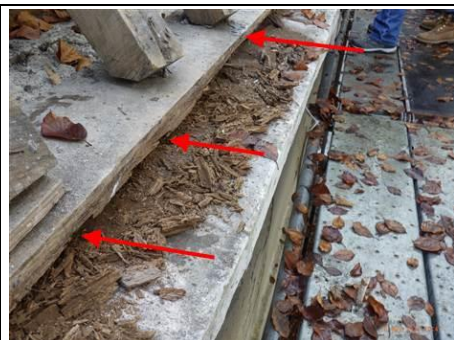
| Parties d'immeubles bâties ou non bâties visitées | OUVRAGES parties d'ouvrages et éléments examinés | RESULTAT des constatations termites | RESULTAT constatations des insecte(s) à larves xylophages | RESULTAT constatations des champignons lignivores | Photo |
|---|---|---|---|---|---|
| | Panne sablière | - | - | Indice d'infestation de Champignon de pourriture cubique du type coniophore des caves (Coniophora puteana)(Humidité importante),<br>Champignon de pourriture cubique: Dégradation de la panne sablière en bois : présence de pourriture cubique fine, avec des altérations localement importantes affectant l'aubier. Développement fongique de caractère étendu. | |

**Photo n° PhTer001**  
**Localisation :** Chapelle Saint Paul - Toiture Sud  
**Ouvrage :** Panne sablière  
**Parasite :** Champignon de pourriture cubique du type coniophore des caves (*Coniophora puteana*) (Humidité importante), Champignon de pourriture cubique

**Indices :** Dégradation de la panne sablière en bois : présence de pourriture cubique fine, avec des altérations localement importantes affectant l'aubier. Développement fongique de caractère étendu.

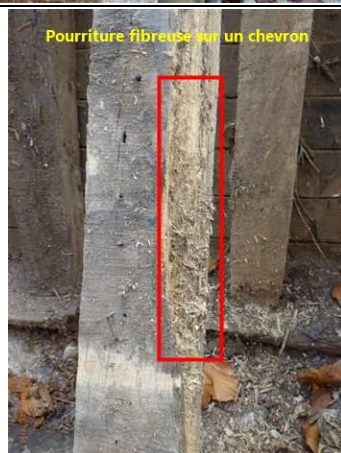
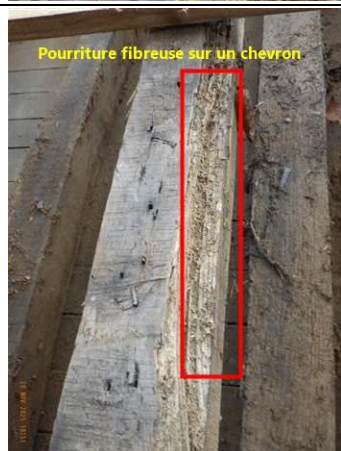
**Photo n° PhTer002**  
**Localisation :** Chapelle Saint Paul - Toiture Sud  
**Ouvrage :** Chevrons  
**Parasite :** Champignon de pourriture fibreuse type non définissable

| Parties d'immeubles bâties ou non bâties visitées | OUVRAGES parties d'ouvrages et éléments examinés | RESULTAT des constatations termites | RESULTAT constatations des insecte(s) à larves xylophages | RESULTAT constatations des champignons lignivores | Photo |
|---|---|---|---|---|---|
| | Chevrons | - | - | Indice d'infestation de Champignon de pourriture fibreuse type non définissable: Dégradation superficielle de certains chevrons bois, présence de pourriture fibreuse, dégradations faibles de l'aubier, présence étendue. | <br> |

Pourriture fibreuse sur un chevron

**Indices :** Dégradation superficielle de certains chevrons bois, présence de pourriture fibreuse, dégradations faibles de l'aubier, présence étendue.

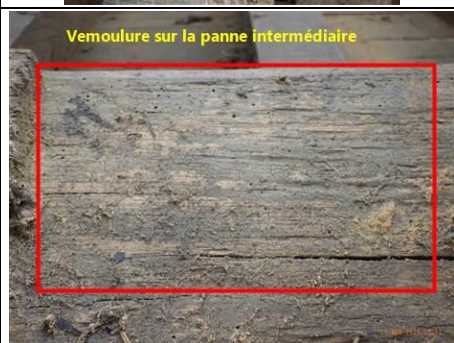
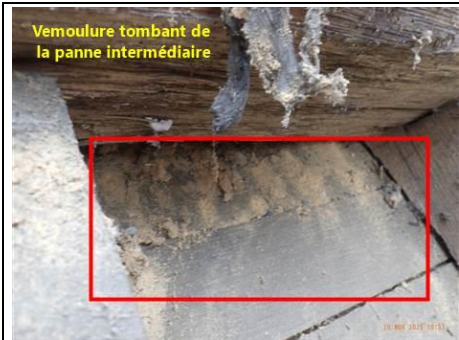
| Parties d'immeubles bâties ou non bâties visitées | OUVRAGES parties d'ouvrages et éléments examinés | RESULTAT des constatations termites | RESULTAT constatations des insecte(s) à larves xylophages | RESULTAT constatations des champignons lignivores | Photo |
|---|---|---|---|---|---|
| | Panne intermédiaire | - | Indice d'infestation d' <i>Anobium punctatum</i> (Petites vrillettes), Charançon du bois (Curculionides): Dégradation superficielle de la panne intermédiaire bois, présence de trous de sortie, présence de vermoulure, dégradations faibles, présence étendue. | - | <br> |

Vemoulure sur la panne intermédiaire

**Photo n° PhTer003**  
**Localisation :** Chapelle Saint Paul - Toiture Sud  
**Ouvrage :** Panne intermédiaire  
**Parasite :** *Anobium punctatum* (Petites vrillettes), Charançon du bois (*Curculionides*)

**Indices :** Dégradation superficielle de la panne intermédiaire bois, présence de trous de sortie, présence de vermoulure, dégradations faibles, présence étendue.

Photo n° PhTer003  
Localisation : Chapelle Saint Paul - Toiture Sud  
Ouvrage : Panne intermédiaire  
Parasite : Anobium punctatum (Petites vrillettes), Charançon du bois (Curculionides)

Indices : Dégradation superficielle de la panne intermédiaire bois, présence de trous de sortie, présence de vermoulure, dégradations faibles, présence étendue.

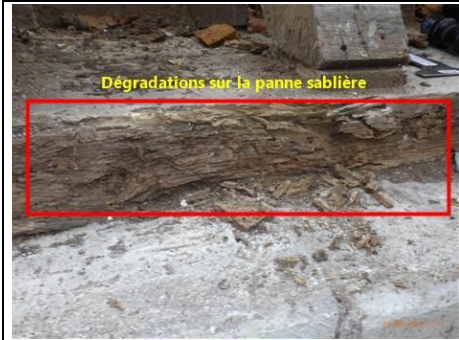
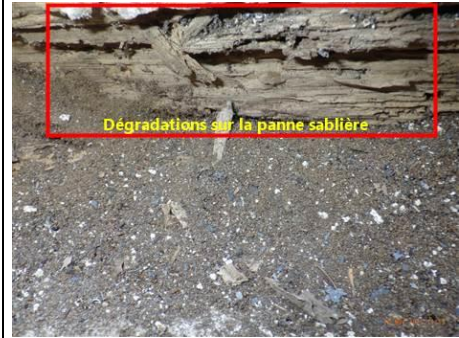
| Parties d'immeubles bâties ou non bâties visitées | OUVRAGES parties d'ouvrages et éléments examinés | RESULTAT des constatations termites | RESULTAT constatations des insecte(s) à larves xylophages | RESULTAT constatations des champignons lignivores | Photo |
|---|---|---|---|---|---|
| | Panne sablière | - | Indice d'infestation d' <i>Anobium punctatum</i> (Petites vrillettes), Charançon du bois (Curculionides), Grosses vrillettes ( <i>Xestobium rufovillosum</i> ): Dégradation superficielle de la panne sablière bois, présence de trous de sortie, présence de vermoulure, dégradations importantes sur l'aubier. | Indice d'infestation de Champignon de pourriture cubique du type coniophore des caves ( <i>Coniophora puteana</i> )(Humidité importante): Présence de pourriture cubique fine sur la zone en contact avec la pierre sur toute la façade Nord. Dégradations localement importantes sur l'aubier. | <br> |

Photo n° PhTer004  
Localisation : Chapelle Saint Paul - Toiture Nord  
Ouvrage : Panne sablière  
Parasite : Anobium punctatum (Petites vrillettes), Charançon du bois (Curculionides), Grosses vrillettes (Xestobium rufovillosum).

Champignon de pourriture cubique du type conioaphore des caves (Coniophora puteana)(Humidité importante)

Indices : Dégradation superficielle de la panne sablière bois, présence de trous de sortie, présence de vermoulure, dégradations importantes sur l'aubier., Présence de pourriture cubique fine sur la zone en contact avec la pierre sur toute la façade Nord. Dégradations localement importantes sur l'aubier.

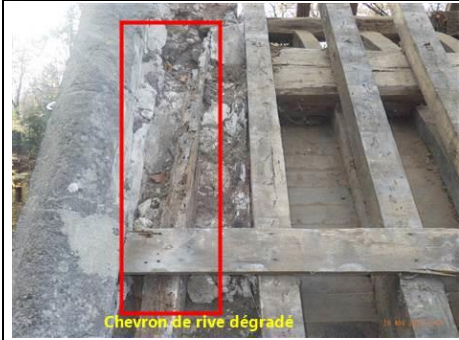
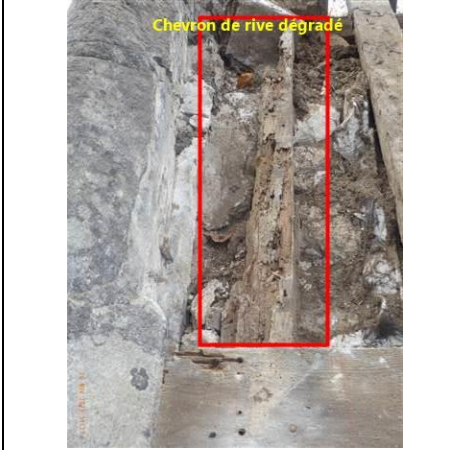
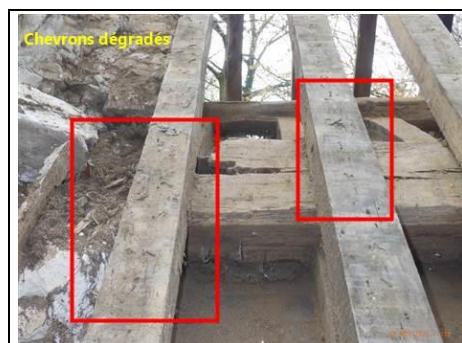
| Parties d'immeubles bâties ou non bâties visitées | OUVRAGES parties d'ouvrages et éléments examinés | RESULTAT des constatations termites | RESULTAT constatations des insecte(s) à larves xylophages | RESULTAT constatations des champignons lignivores | Photo |
|---|---|---|---|---|---|
| | Chevrans | - | Indice d'infestation d'Anobium punctatum (Petites vrillettes), Charançon du bois (Curculionides), Grosses vrillettes (Xestobium rufovillosum), Fourmis: dégradation des chevrons bois, présence de trous de sortie, présence de vermoulure, dégradations importantes surtout sur le chevron de rive N/E totalement dégradé. | Indice d'infestation de Champignon de pourriture cubique du type conioflore des caves (Coniophora puteana)(Humidité importante): dégradation du chevrons de rive N/E bois, dégradations très importantes, prévoir le remplacement total | <br><br> |

Photo n° PhTer005  
Localisation : Chapelle Saint Paul - Toiture Nord  
Ouvrage : Chevrons  
Parasite : Anobium punctatum (Petites vrillettes), Charançon du bois (Curculionides), Grosses vrillettes (Xestobium rufovillosum), Fourmis,

Champignon de pourriture cubique du type conioaphore des caves (Coniophora puteana)(Humidité importante)

Indices : dégradation des chevrons bois, présence de trous de sortie, présence de vermoulure, dégradations importantes surtout sur le chevron de rive N/E totalement dégradé., dégradation du chevrons de rive N/E bois, dégradations très importantes, prévoir le remplacement total

Localisation : Chapelle Saint Paul - Toiture Nord

Ouvrage : Chevrans

Parasite : Anobium punctatum (Petites vrillettes), Charançon du bois (Curculionides), Grosses vrillettes (Xestobium rufovillosum), Fourmis,

Champignon de pourriture cubique du type coniophore des caves (Coniophora puteana)(Humidité importante)

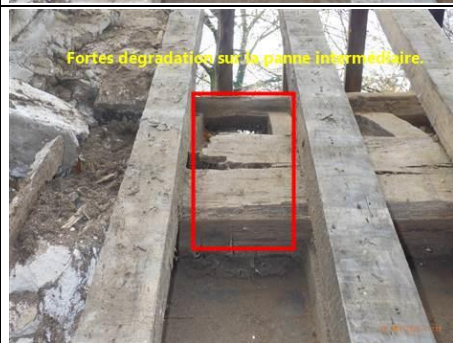
Photo n° PhTer006

Localisation : Chapelle Saint Paul - Toiture Nord

Ouvrage : Panne intermédiaire en zone N/E

Parasite : Anobium punctatum (Petites vrillettes), Grosses vrillettes (Xestobium rufovillosum), Fourmis

Indices : Dégradation du bois, présence de trous de sortie, présence de vermoulure, dégradations localement importantes, présence étendue en N/E. Prévoir le remplacement partiel.

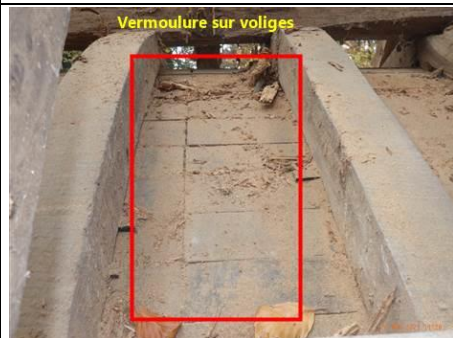
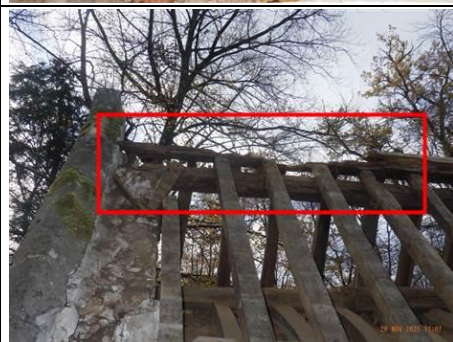
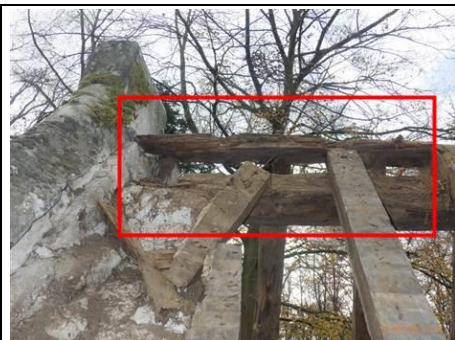
Photo n° PhTer008

Localisation : Chapelle Saint Paul - Toiture Nord

Ouvrage : Panne faîtière

Parasite : Anobium punctatum (Petites vrillettes), Charançon du bois (Curculionides), Grosses vrillettes (Xestobium rufovillosum), Fourmis

Indices : Dégradation de la panne faîtière bois, présence de trous de sortie, présence de vermoulure, dégradations localement très importantes, infestations importantes, présence étendue en pignon EST.

**Photo n° PhTer008**

**Localisation : Chapelle Saint Paul - Toiture Nord**

**Ouvrage : Panne faîtière**

**Parasite : Anobium punctatum (Petites vrillettes), Charançon du bois (Curculionides), Grosses vrillettes (Xestobium rufovillosum), Fourmis**

**Indices : Dégradation de la panne faîtière bois, présence de trous de sortie, présence de vermoulure, dégradations localement très importantes, infestations importantes, présence étendue en pignon EST.**

Prévoir le remplacement partiel de la panne et un traitement insecticide/fongicide sur les parties qui seront conservées.

**Prévoir le remplacement partiel de la panne et un traitement insecticide/fongicide sur les parties qui seront conservées.**

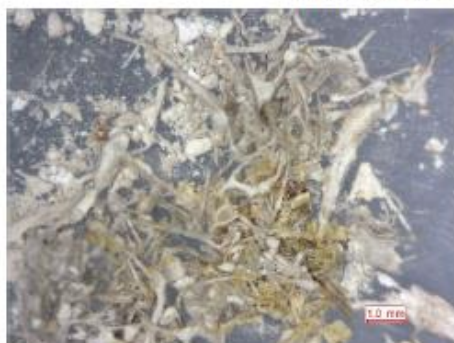
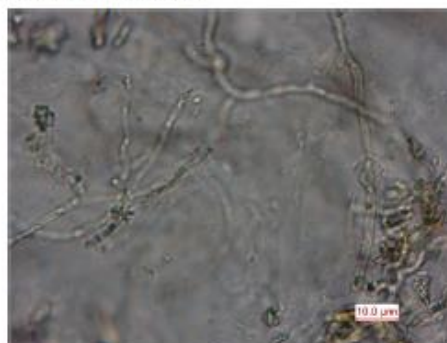
Résultat 1:

Faisant suite à votre récente expédition d'échantillon, nous vous confirmons que nous sommes en présence de mycélium monomittique, ramifié avec boucles en médaillons, ainsi que des spores légèrement allantoïdes longues de 4 à 4,5  $\mu\text{m}$  du champignon agent de pourriture cubique de l'espèce :

***Pseudomerulius aureus***

Ce champignon se développe à des taux d'humidité extrêmement élevés.

Nous ne sommes pas en présence de Mérule (*S. lacrymans*) mais attirons votre attention sur le fait que le bois en séchant risque de traverser la zone d'humidité favorable à la croissance de *S. lacrymans* (22% - 35%).
