**Pré-Rapport de repérage des matériaux et produits contenant de l'amiante avant réalisation de travaux dans un immeuble bâti**

**Nom du site :** CUD LA ROCHE SUR YON

CUD LA ROCHE SUR YON  
221 rue Hubert Cailler  
Campus de La Roche Sur Yon  
85000 LA ROCHE SUR YON

**Numéro d'affaire :** 23063510  
**Référence du rapport :** 23063510/S2.2.3.rev2.R  
**Rédigé le :** 06/01/2025  
**Par l'opérateur de repérage :** Andreas LEROUX  
**Date de la commande :** 12/08/2024

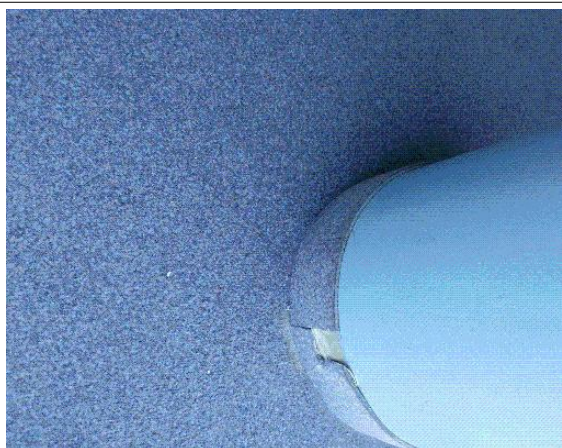
Prélèvement - P10 : E / SS / ESPACE DETENTE - Colle-  
(Présence d'amiante)

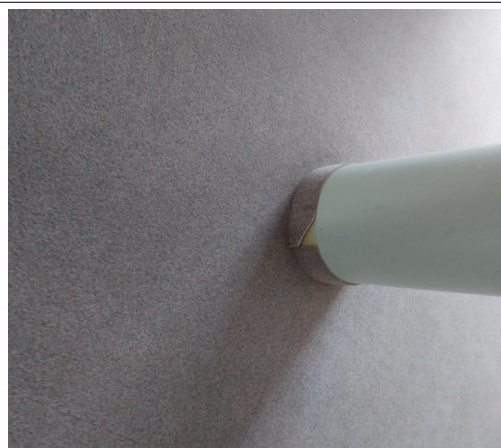
Prélèvement - P11 : E / SS / ESPACE DETENTE - Colle-  
(Présence d'amiante)

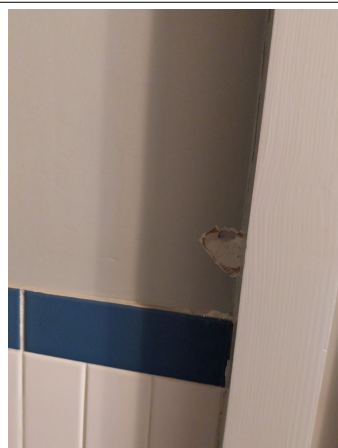
Prélèvement - P19 : E / RDC / WC HALL - Bande de plaque de  
plâtre- (Présence d'amiante)

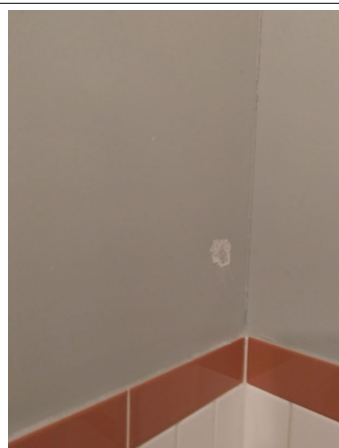
Prélèvement - P23 : E / RDC / WC SERVICE - Enduit- (Présence d'amiante)

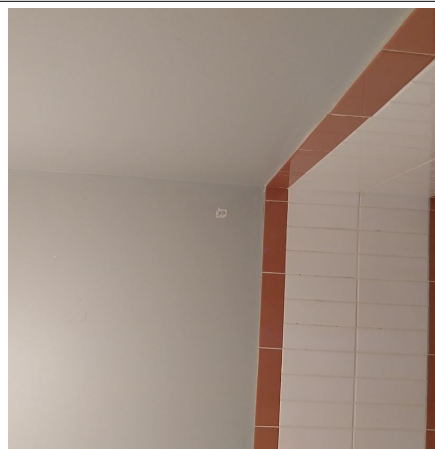
Prélèvement - P27 : E / R+4 / WC - Enduit- (Présence d'amiante)

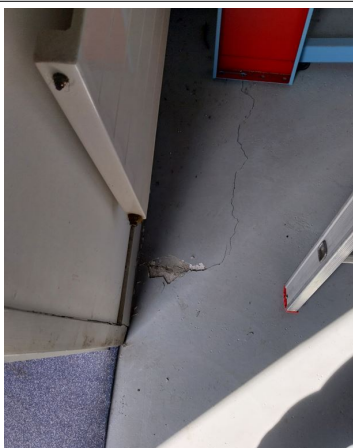
Prélèvement - P28 : E / R+4 / WC - Enduit- (Présence d'amiante)

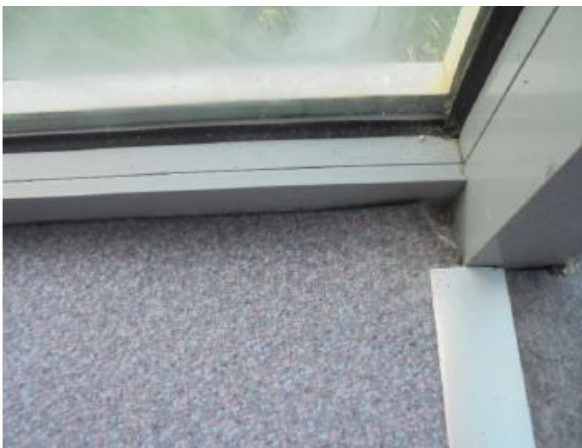
Déclaré - : E / SS / ESPACE DETENTE - Colle- (Présence  
d'amiante)

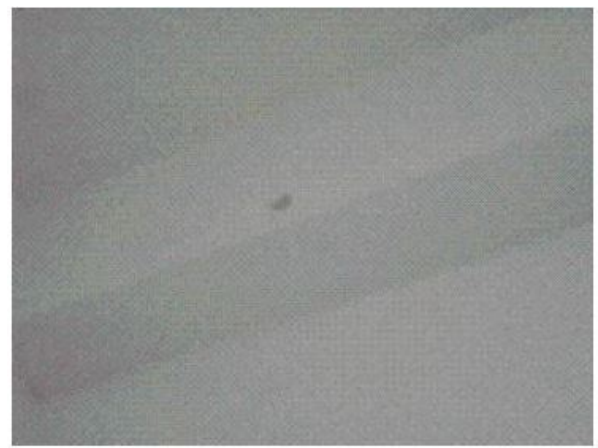
Déclaré - : E / SS / ESPACE DETENTE - Enduit- (Présence  
d'amiante)

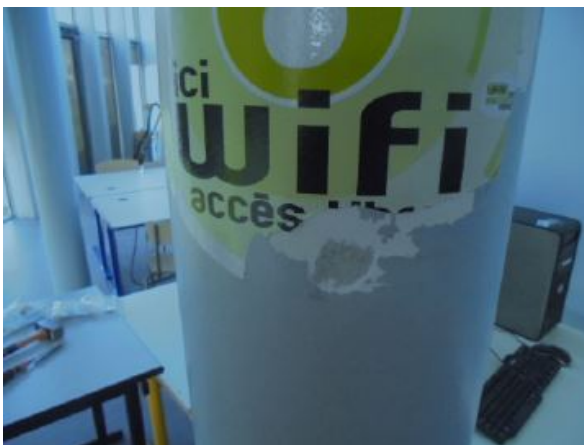
Déclaré - : E / SS / ESPACE DETENTE - Enduit- (Présence  
d'amiante)

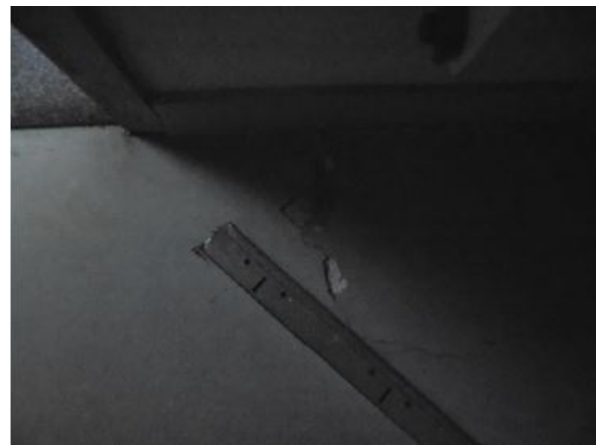
Déclaré - : E / R+4 / E401 - Peinture sur béton- (Présence  
d'amiante)

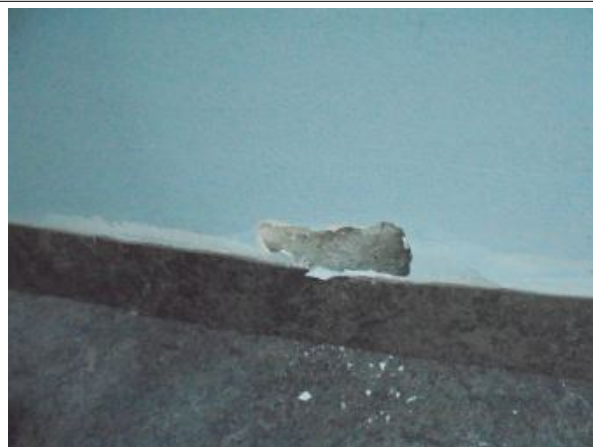
Déclaré - : E / R+1 / SANITAIRE - Enduit- (Présence d'amiante)

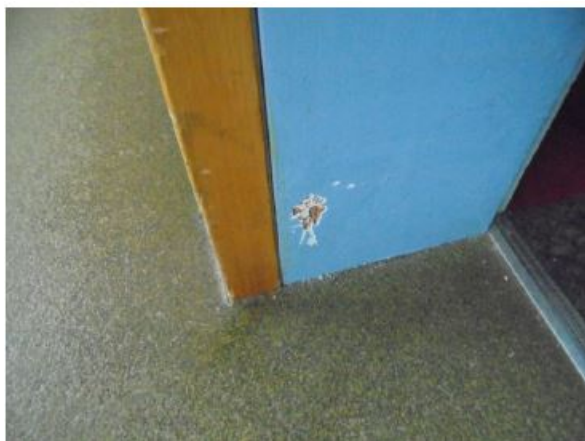
Déclaré - : E / RDC / CIRC - Peinture- (Présence d'amiante)

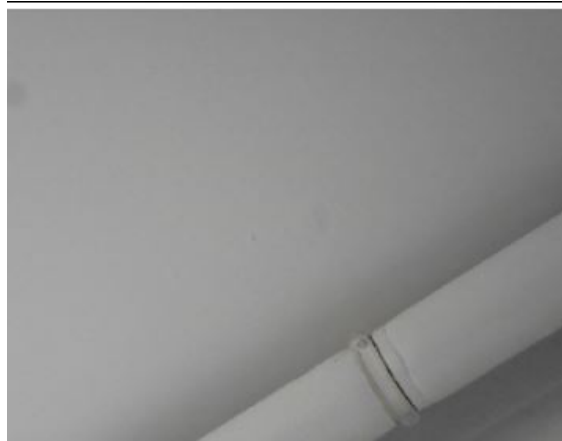
Déclaré - : E / RDC / LOCAL MENAGE - Enduit- (Présence d'amiante)

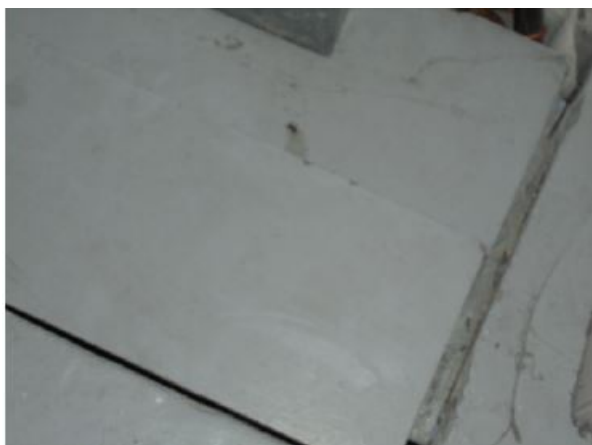
Déclaré - : E / RDC / LOCAL TGBT - Plaque de caniveau- (Présence d'amiante)

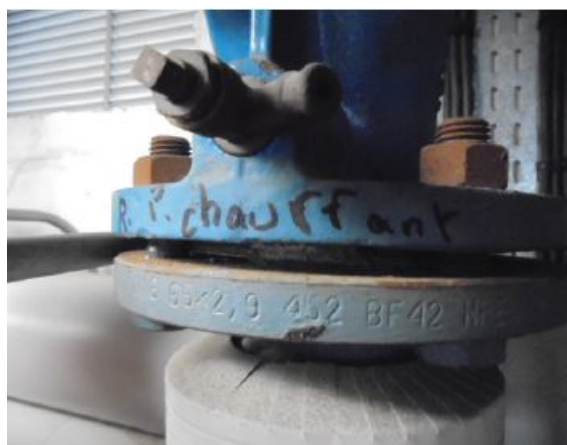
Déclaré - : E / R+3 / CHAUFFERIE - Joint de bride- (Présence d'amiante)
