## CENTRE UNIVERSITAIRE DEPARTEMENTAL

## Reportage photo

N° - REFERENCE COMMANDE: S 25 4340  
DATE DE PASSAGE : 11/07/2025

TECHNICIEN SOPRASSISTANCE **LANDREAU Thomas****FICHE D'INTERVENTION****ADRESSE DE MAINTENANCE:**

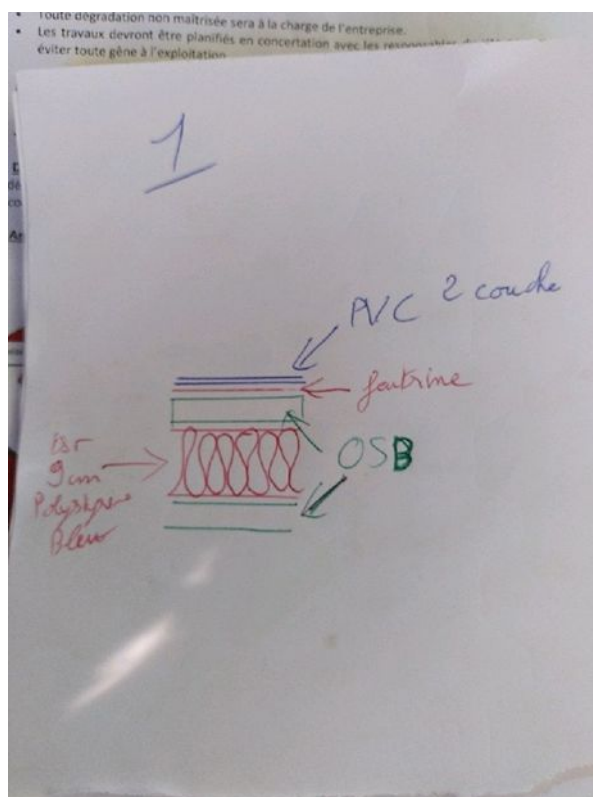
1 - SONDAGE 01 - COMPLEXE ETANCHEITE

**SONDAGE 01 :** Bicouche en membrane PVC (épaisseur : 3mm) / OSB (épaisseur 12mm) / 90mm isolant polystéréne / OSB (épaisseur 12mm)

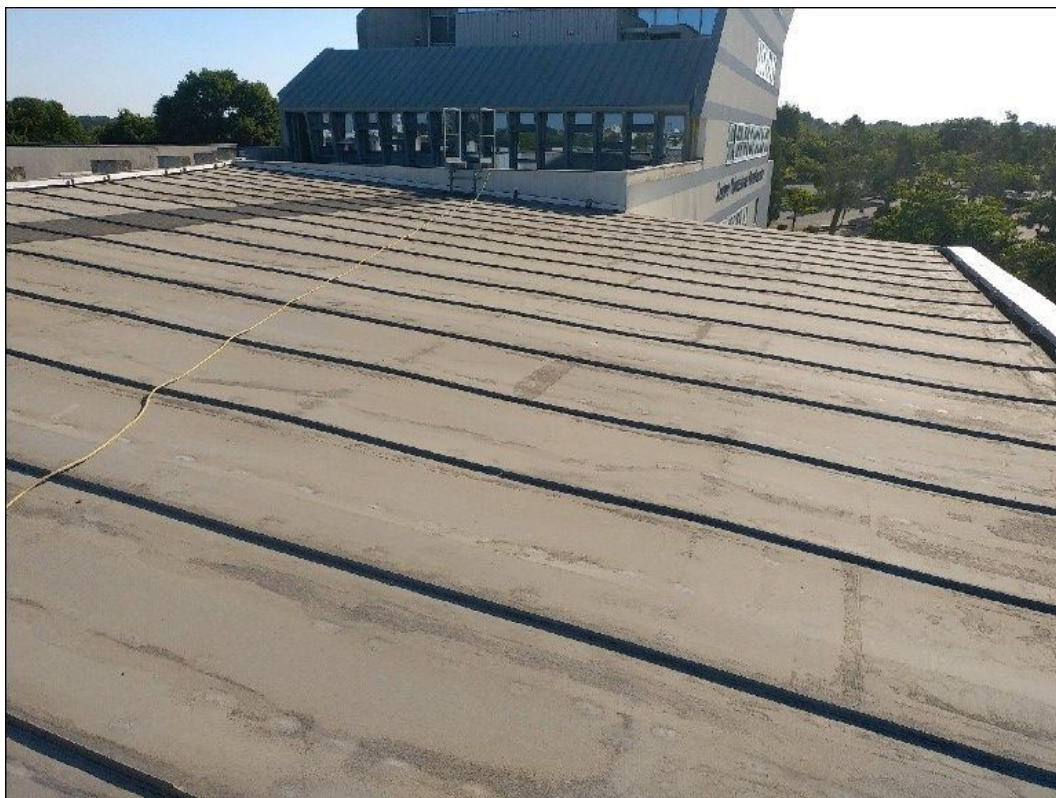
1.1 - SONDAGE 01 - MEMBRANE PVC

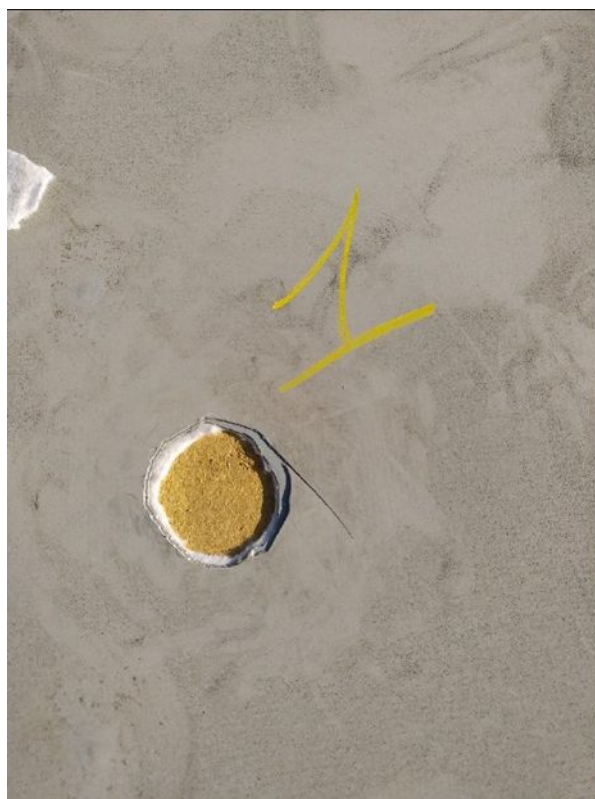
1.2 - SONDAGE 01 - MEMBRANE PVC

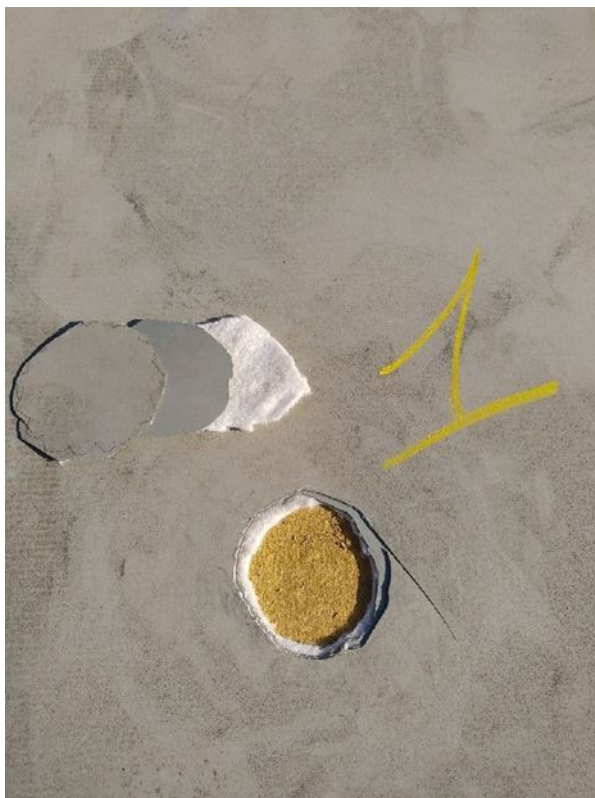
1.3 - SONDAGE 01 - MEMBRANE PVC

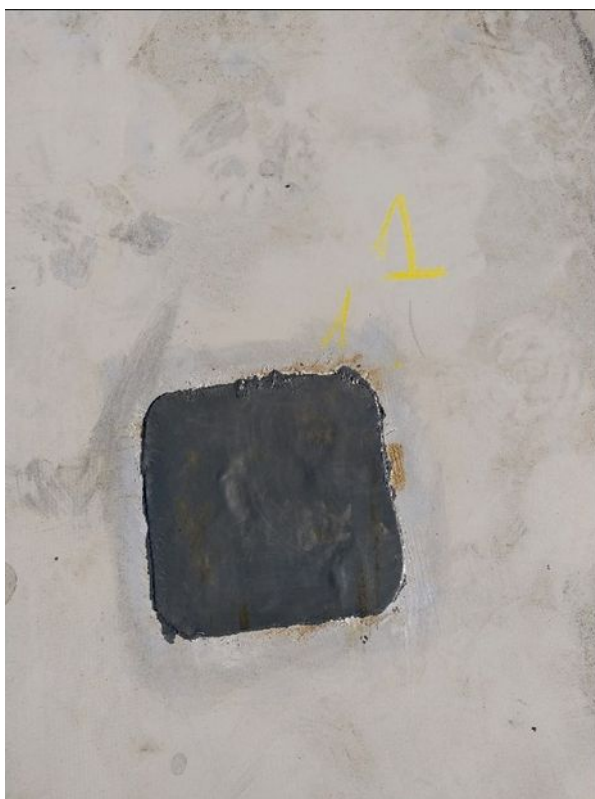
1.4 - SONDAGE 01 - MEMBRANE PVC - APRES SONDAGE

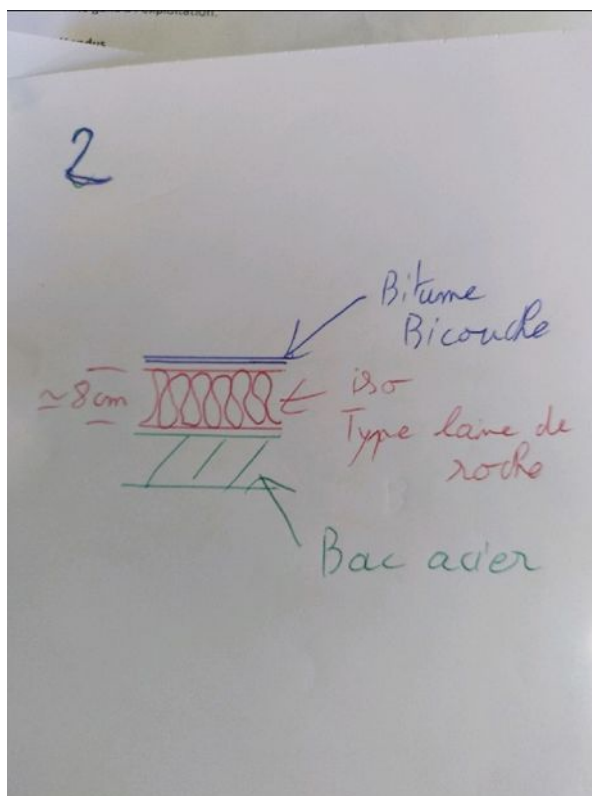
2 - SONDAGE 02 - MEMBRANE BITUME

**SONDAGE 02 :** Bicouche en membrane bitume (épaisseur : 3mm) / 80mm isolant laine de roche / bac acier

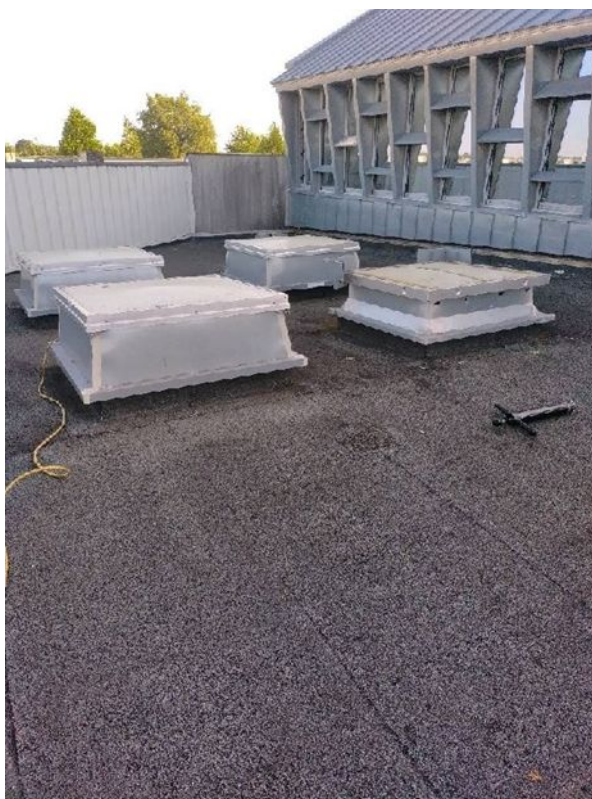
2.1 - SONDAGE 02 - MEMBRANE BITUME

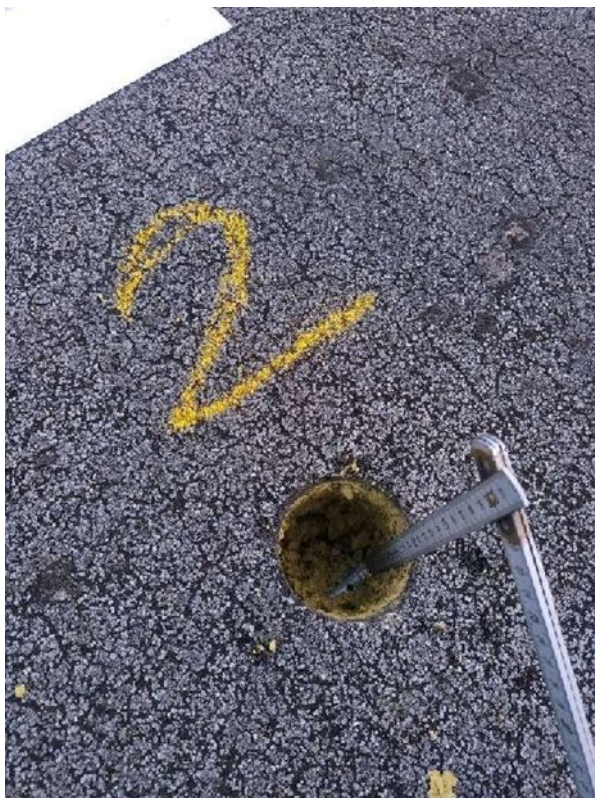
2.2 - SONDAGE 02 - MEMBRANE BITUME

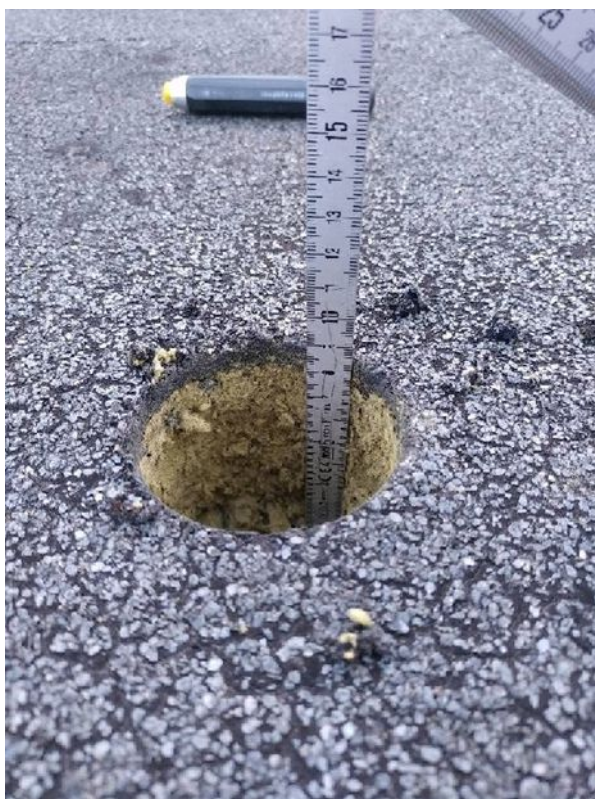
2.3 - SONDAGE 02 - MEMBRANE BITUME

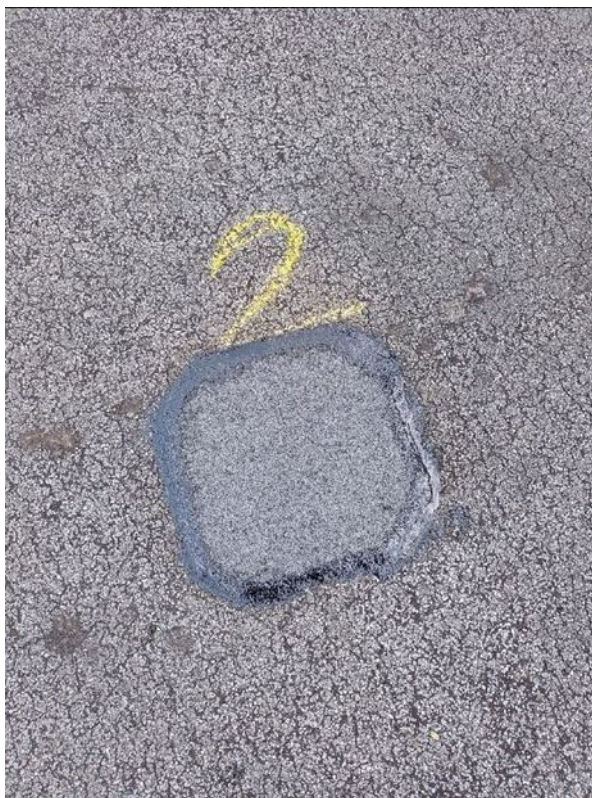
2.4 - SONDAGE 02 - MEMBRANE BITUME - APRES SONDAGE

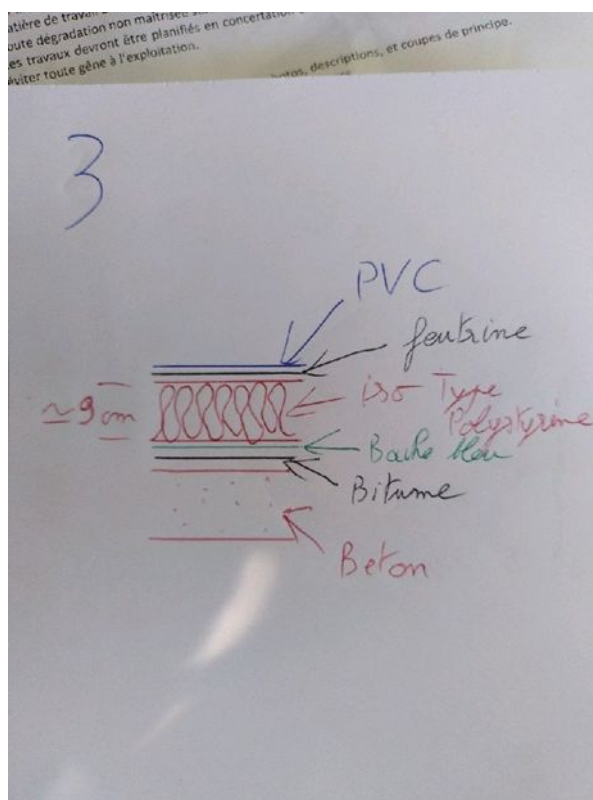
3 - SONDAGE 03 - MEMBRANE PVC

**SONDAGE 03 :** Membrane PVC (épaisseur : 1.5mm) / 90mm isolant polystéréne / Membrane bitume (épaisseur : 1.5mm) / béton

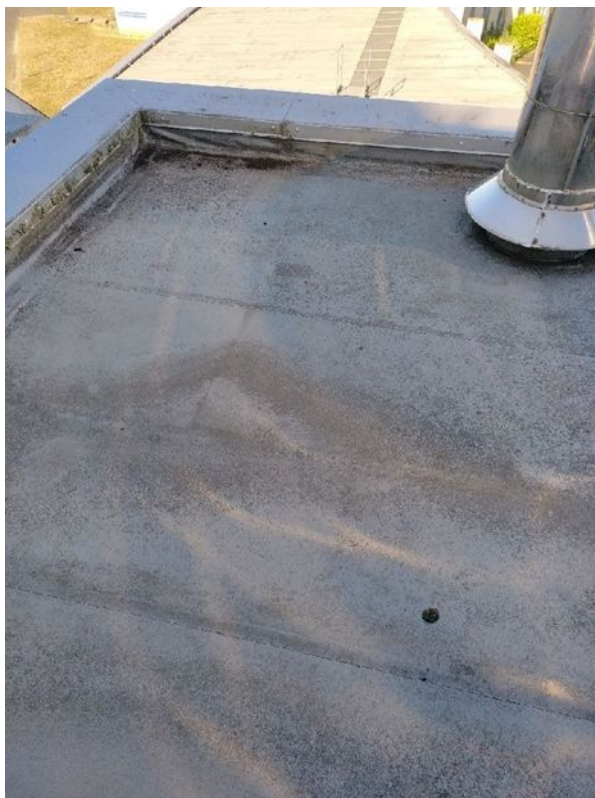
3.1 - SONDAGE 03 - MEMBRANE PVC

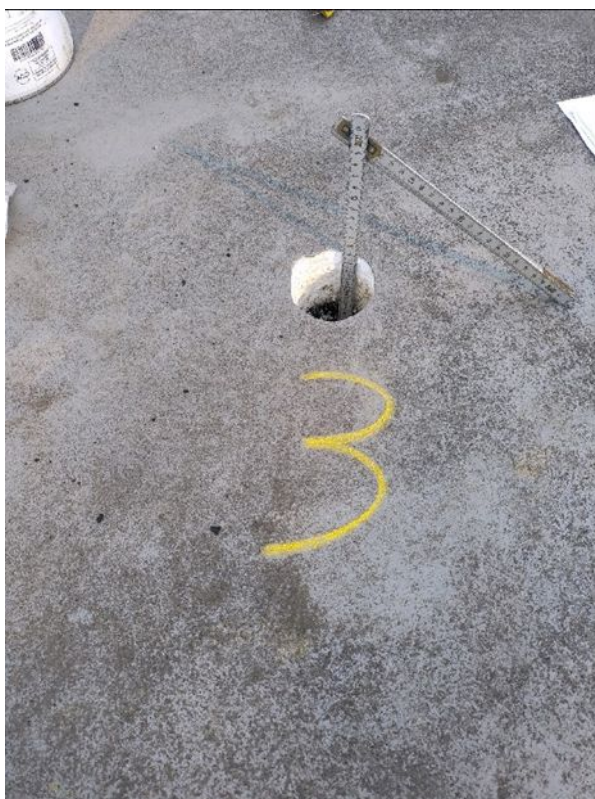
3.2 - SONDAGE 03 - MEMBRANE PVC

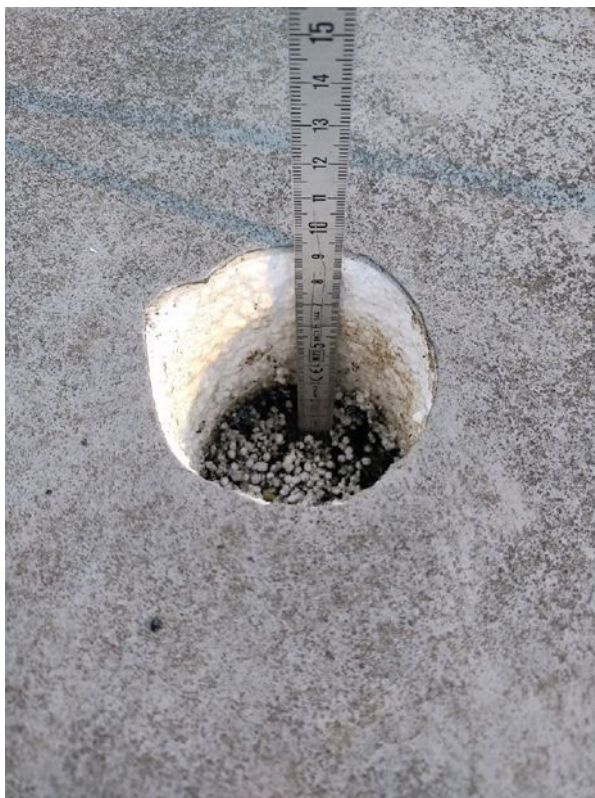
3.3 - SONDAGE 03 - MEMBRANE PVC

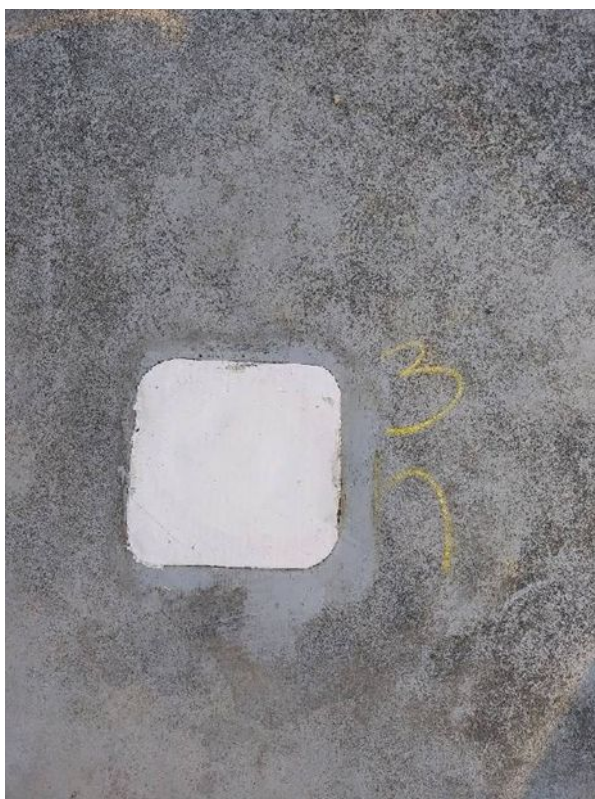
3.4 - SONDAGE 03 - MEMBRANE PVC APRES SONDAGE

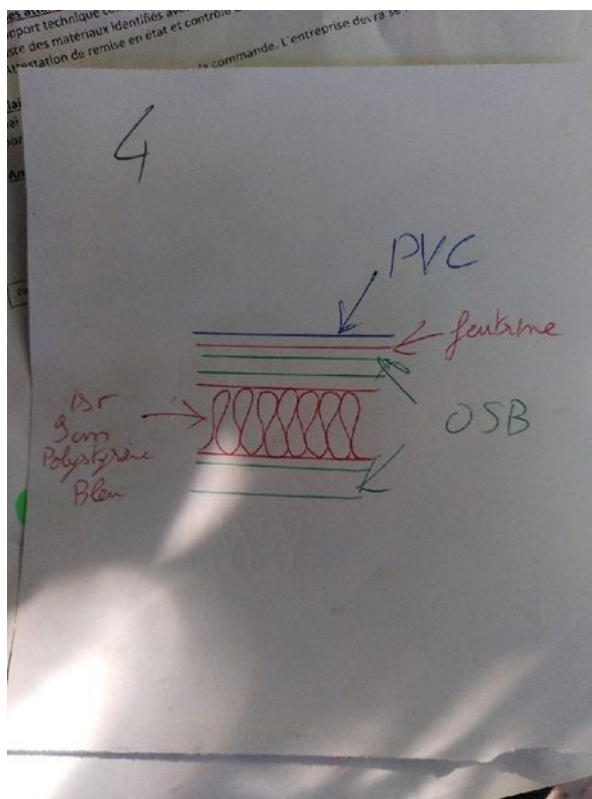
4 - SONDAGE 04 - MEMBRANE PVC

**SONDAGE 04 :** Membrane PVC (épaisseur : 1.5mm) / OSB (épaisseur 12mm) / 90mm isolant polystéréne / OSB (épaisseur 12mm).

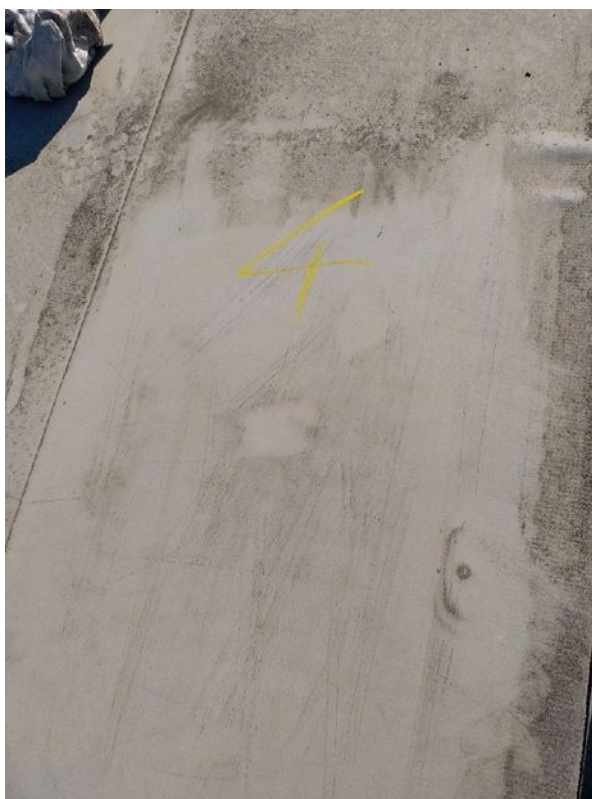
4.1 - SONDAGE 04 - MEMBRANE PVC

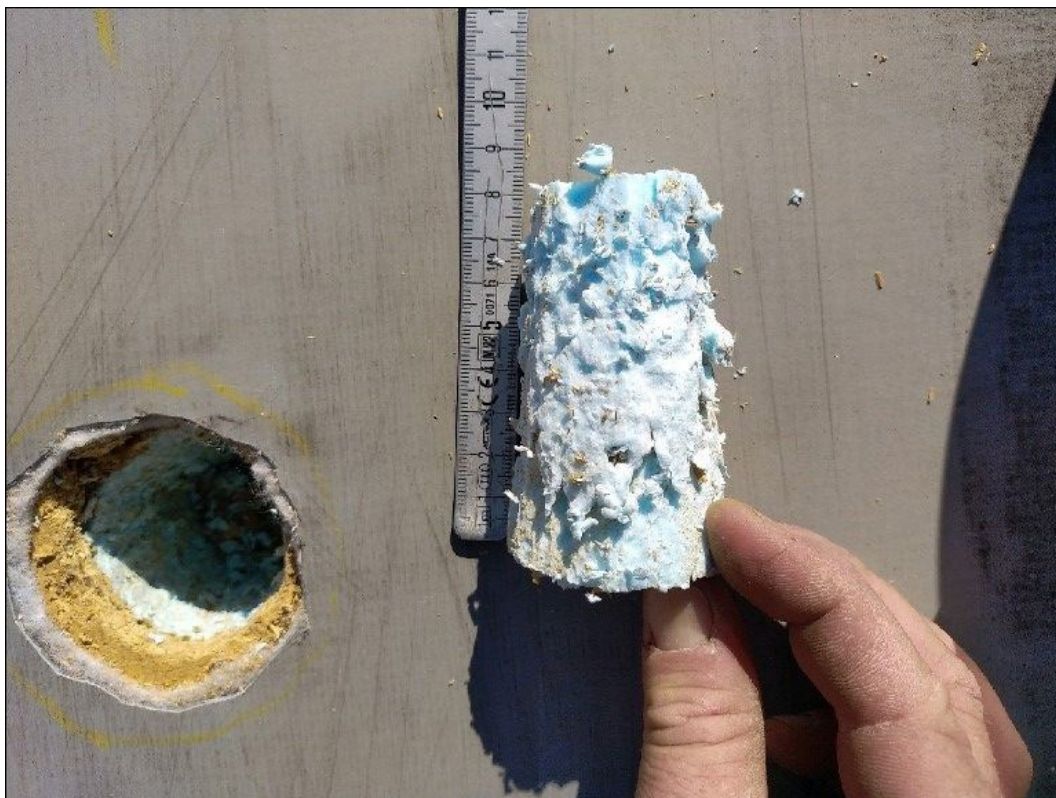
4.2 - SONDAGE 04 - MEMBRANE PVC

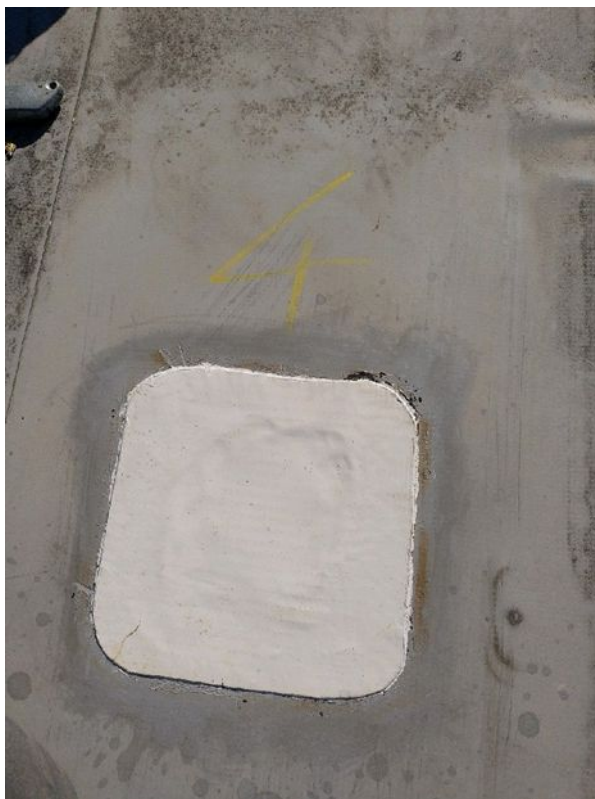
4.3 - SONDAGE 04 - MEMBRANE PVC - APRES SONDAGE

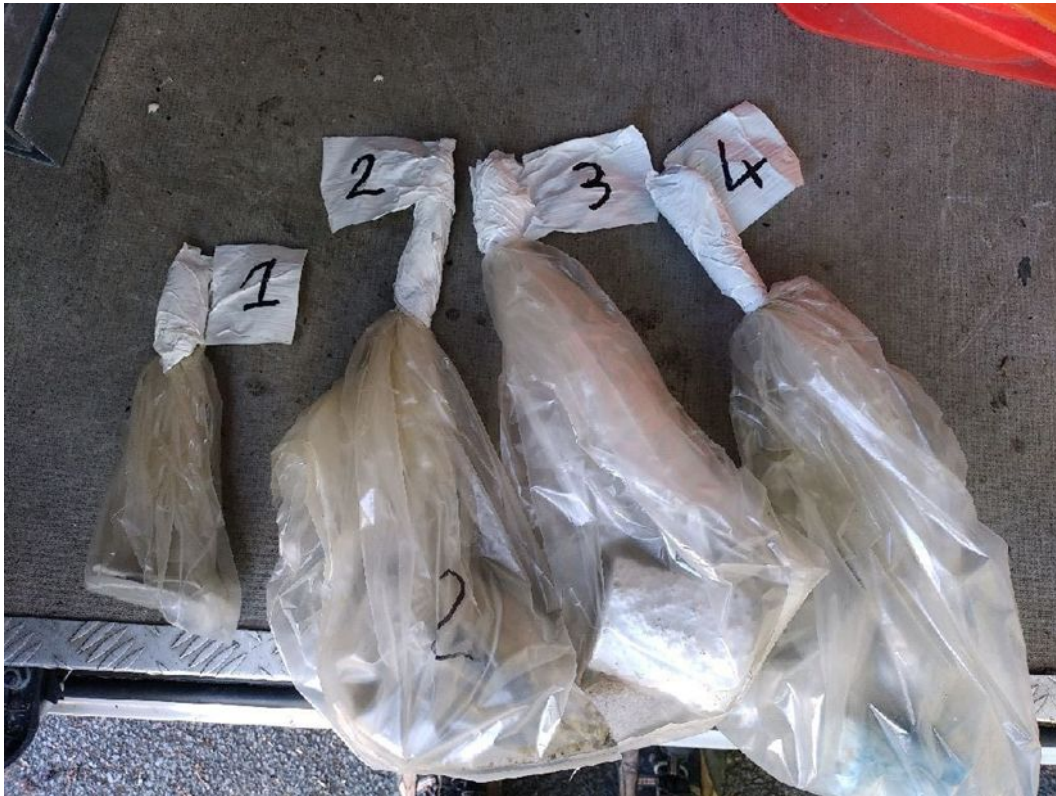
5 - CAROTTAGES DES SONDAGES

Les carottes des sondages ont été laissées sur site a M. Gautier Jérôme, pour analyse.
