## Rapport de repérage des matériaux et produits contenant de l'amiante avant réalisation de travaux dans un immeuble bâti

Numéro de dossier : **EPFBR2\_20250718\_BATB**  
Norme employée : **AFNOR NF X46-020 (Version d'août 2017)**  
Date du repérage : **30/10/2025**  
Heure d'arrivée : **13 h 30**  
Date émission : **30/01/2026**

Adresse : **14 RUE AUGUST PAVIE  
35240 RETIERS**

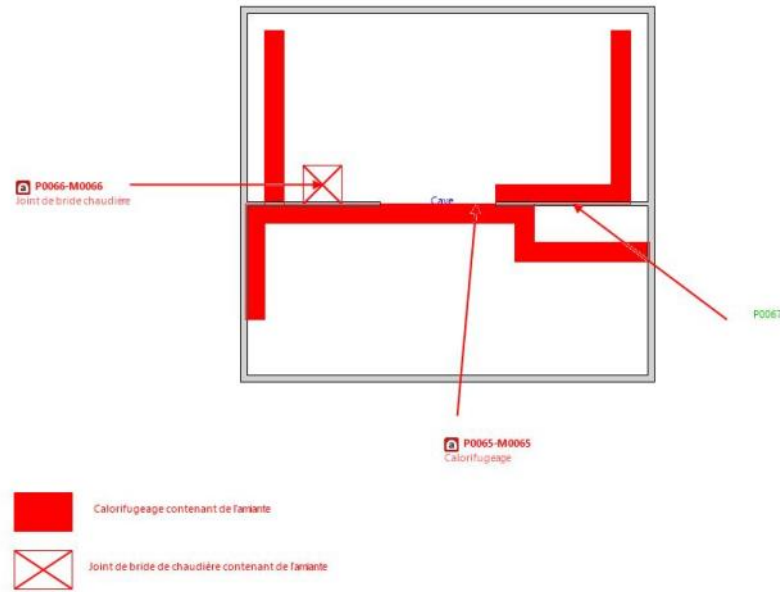
| Localisation | Description du matériau <sup>(1)</sup> | Conclusion |
|---|---|---|
| Sous-sol - Cave | Identifiant : M0065<br>Description : Calorifugeage | Après analyse en laboratoire (P0065) |
| Sous-sol - Cave | Identifiant : M0066<br>Description : Joint de bride chaudière | Après analyse en laboratoire (P0066) |
