## Constat de l'état parasitaire dans les immeubles bâtis ou non bâtis

Numéro de dossier : [EPFBR2\\_20250718\\_BATB](#)  
Norme employée : AFNOR NF P03-200 (Version de mai 2016)  
Date du repérage : 23/07/2025  
Heure d'arrivée : 08 h 30  
Durée du repérage : 05 h 00  
Date émission : 26/08/2025

Adresse : **14 RUE AUGUST PAVIE  
35240 RETIERS**

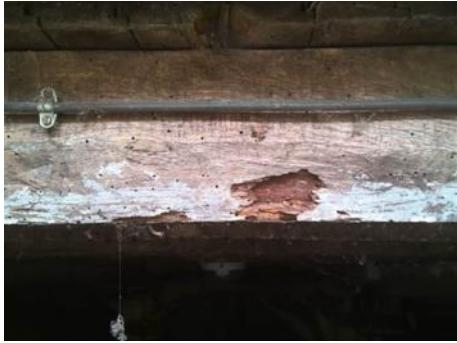
| Parties d'immeubles bâties ou non bâties visitées | Ouvrages, parties d'ouvrages et éléments examinés | Résultats des constatations termites | Résultats des constatations des insectes à larves xylophages | Résultats des constatations des champignons lignivores |
|---|---|---|---|---|
| | Plafond - bois et brut | - | Indice d'infestation de capricornes des maisons, grosses vrillettes, petites vrillettes : Bois dégradé, Présence de trous de sortie | - |

| | <p>Localisation : Sous-sol - Cave<br/>Parasite : Capricornes des maisons, Grosses vrillettes, Petites vrillettes<br/>Indices : Bois dégradé, Présence de trous de sortie</p> |

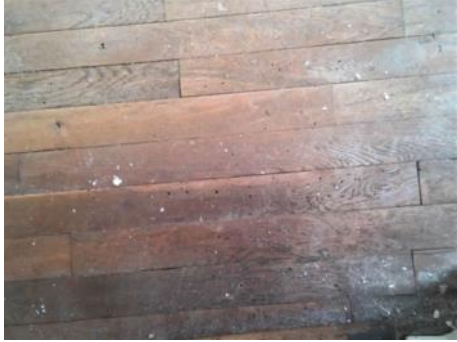
| Parties d'immeubles bâties ou non bâties visitées | Ouvrages, parties d'ouvrages et éléments examinés | Résultats des constatations termites | Résultats des constatations des insectes à larves xylophages | Résultats des constatations des champignons lignivores |
|---|---|---|---|---|
| RDC - Entrée | Sol - parquet flottant et Vernis | - | Indice d'infestation de grosses vrillettes, petites vrillettes : Bois dégradé, Présence de trous de sortie | - |

| | <p>Localisation : RDC - Entrée<br/>Parasite : Grosses vrillettes, Petites vrillettes<br/>Indices : Bois dégradé, Présence de trous de sortie</p> |

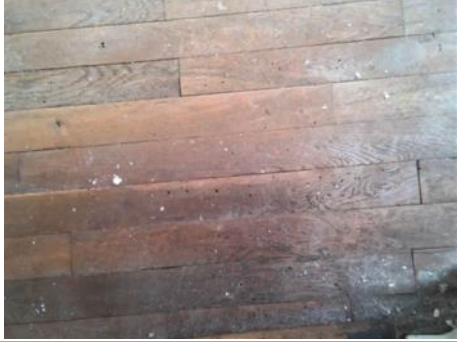
| | <p>Localisation : RDC - Salon<br/>Parasite : Grosses vrillettes, Petites vrillettes<br/>Indices : Bois dégradé, Présence de trous de sortie</p> |

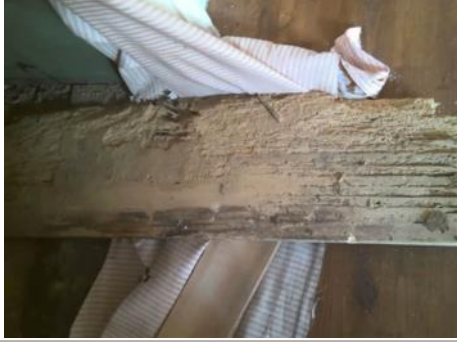
| | <p>Localisation : RDC - Salon<br/>Parasite : Moisissures<br/>Indices : Bois dégradé</p> |

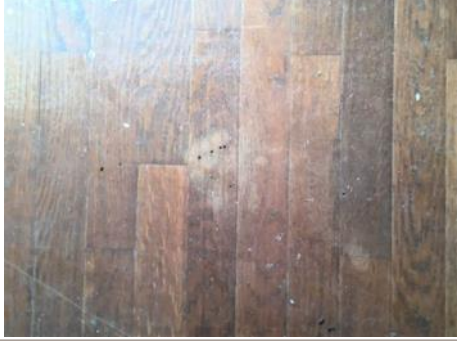
| Parties d'immeubles bâties ou non bâties visitées | Ouvrages, parties d'ouvrages et éléments examinés | Résultats des constatations termites | Résultats des constatations des insectes à larves xylophages | Résultats des constatations des champignons lignivores |
|---|---|---|---|---|
| RDC - Séjour | Sol - parquet flottant et Vernis | - | Indice d'infestation de grosses vrillettes, petites vrillettes : Bois dégradé, Présence de trous de sortie | - |

| | <p>Localisation : RDC - Séjour<br/>Parasite : Grosses vrillettes, Petites vrillettes<br/>Indices : Bois dégradé, Présence de trous de sortie</p> |

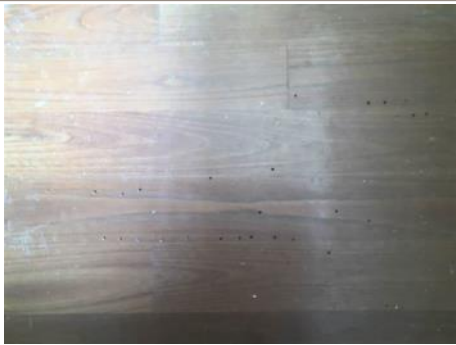
| Parties d'immeubles bâties ou non bâties visitées | Ouvrages, parties d'ouvrages et éléments examinés | Résultats des constatations termites | Résultats des constatations des insectes à larves xylophages | Résultats des constatations des champignons lignivores |
|---|---|---|---|---|
| RDC - Chambre 1 | Sol - parquet flottant et Vernis | - | Indice d'infestation de grosses vrillettes, petites vrillettes : Présence de trous de sortie | - |

| | <p>Localisation : RDC - Chambre 1<br/>Parasite : Grosses vrillettes, Petites vrillettes<br/>Indices : Présence de trous de sortie</p> |

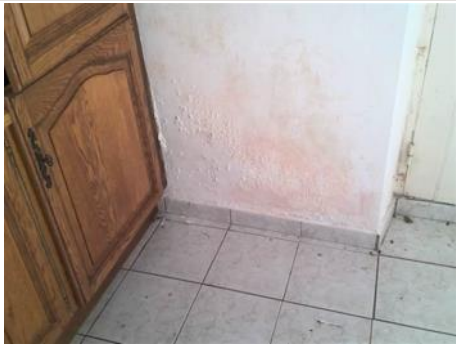
| Parties d'immeubles bâties ou non bâties visitées | Ouvrages, parties d'ouvrages et éléments examinés | Résultats des constatations termites | Résultats des constatations des insectes à larves xylophages | Résultats des constatations des champignons lignivores |
|---|---|---|---|---|
| | Mur - Terre et enduit | - | - | Indice d'infestation de moisissures |

| | Localisation : RDC - Cuisine<br>Parasite : Moisissures<br>Indices : |

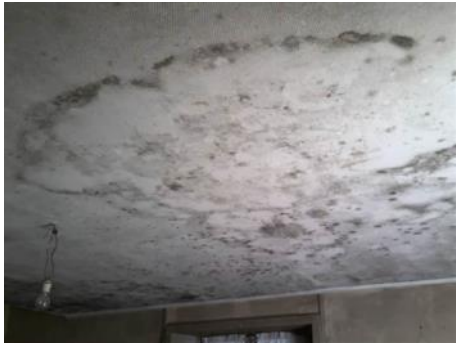
| Parties d'immeubles bâties ou non bâties visitées | Ouvrages, parties d'ouvrages et éléments examinés | Résultats des constatations termites | Résultats des constatations des insectes à larves xylophages | Résultats des constatations des champignons lignivores |
|---|---|---|---|---|
| | Plafond - plâtre et tapisserie | - | - | Indice d'infestation de moisissures |

| | Localisation : RDC - Cuisine 2<br>Parasite : Moisissures<br>Indices : |

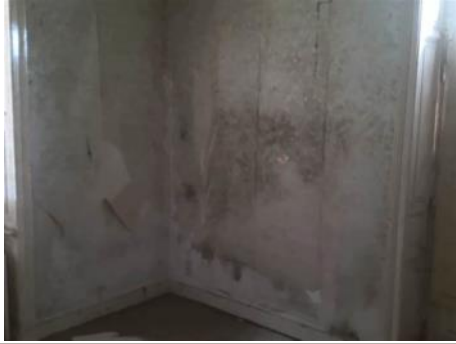
| | Localisation : RDC - Séjour 2<br>Parasite : Moisissures<br>Indices : |

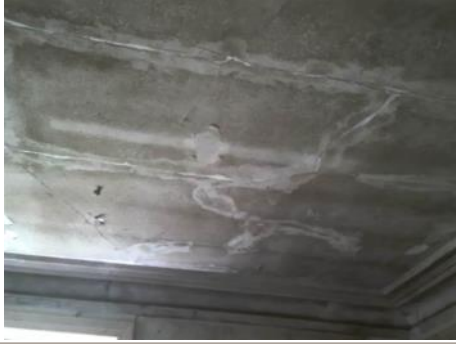
| | Localisation : RDC - Séjour 2<br>Parasite : Moisissures<br>Indices : |

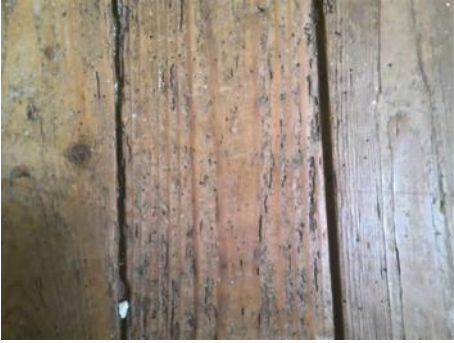
| Parties d'immeubles bâties ou non bâties visitées | Ouvrages, parties d'ouvrages et éléments examinés | Résultats des constatations termites | Résultats des constatations des insectes à larves xylophages | Résultats des constatations des champignons lignivores |
|---|---|---|---|---|
| Étage 1 - Dégagement | Sol - parquet flottant et Vernis | - | Indice d'infestation de grosses<br>vrillettes, petites vrillettes :<br>Bois dégradé, Présence de trous de<br>sortie | - |

| | Localisation : Étage 1 - Dégagement<br>Parasite : Grosses vrillettes, Petites vrillettes<br>Indices : Bois dégradé, Présence de trous de sortie |

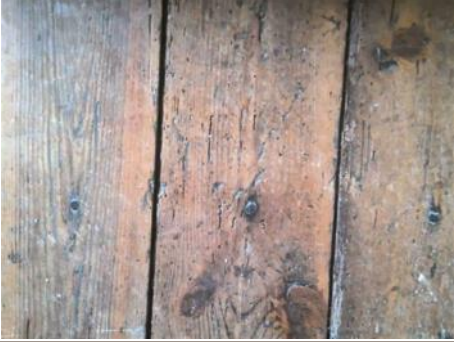
| Parties d'immeubles bâties ou non bâties visitées | Ouvrages, parties d'ouvrages et éléments examinés | Résultats des constatations termites | Résultats des constatations des insectes à larves xylophages | Résultats des constatations des champignons lignivores |
|---|---|---|---|---|
| Étage 1 - Chambre 2 | Sol - parquet flottant et Vernis | - | Indice d'infestation de grosses<br>vrillettes, petites vrillettes :<br>Bois dégradé, Présence de trous de<br>sortie | - |

| | <p>Localisation : Étage 1 - Chambre 2<br/>Parasite : Grosses vrillettes, Petites vrillettes<br/>Indices : Bois dégradé, Présence de trous de sortie</p> |

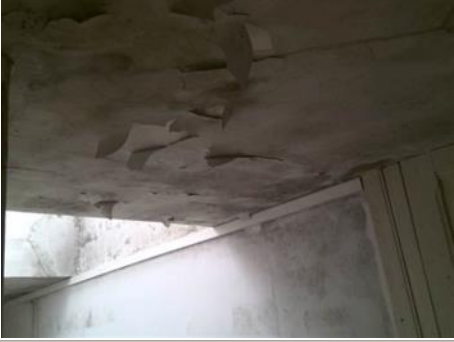
| Parties d'immeubles bâties ou non bâties visitées | Ouvrages, parties d'ouvrages et éléments examinés | Résultats des constatations termites | Résultats des constatations des insectes à larves xylophages | Résultats des constatations des champignons lignivores |
|---|---|---|---|---|
| | Plafond - plâtre et peinture | - | - | Indice d'infestation de moisissures |

| | <p>Localisation : Étage 2 - Dégagement 2<br/>Parasite : Moisissures<br/>Indices :</p> |

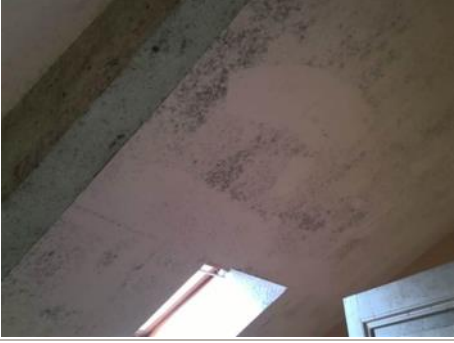
| | <p>Localisation : Étage 2 - Pièce<br/>Parasite : Moisissures<br/>Indices :</p> |

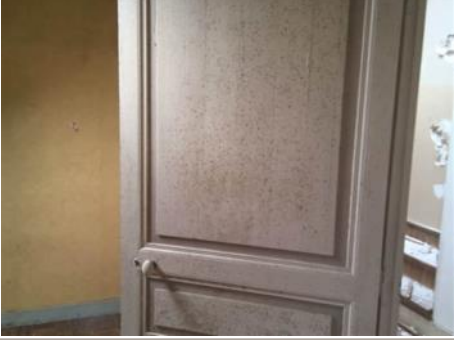
| | <p>Localisation : Étage 2 - Pièce<br/>Parasite : Moisissures<br/>Indices :</p> |

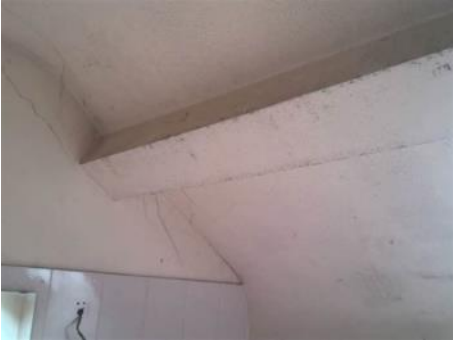
| Parties d'immeubles bâties ou non bâties visitées | Ouvrages, parties d'ouvrages et éléments examinés | Résultats des constatations termites | Résultats des constatations des insectes à larves xylophages | Résultats des constatations des champignons lignivores |
|---|---|---|---|---|
| | Plafond - plâtre et peinture | - | - | Indice d'infestation de moisissures |

| | <p>Localisation : Étage 2 - Salle de bains<br/>Parasite : Moisissures<br/>Indices :</p> |

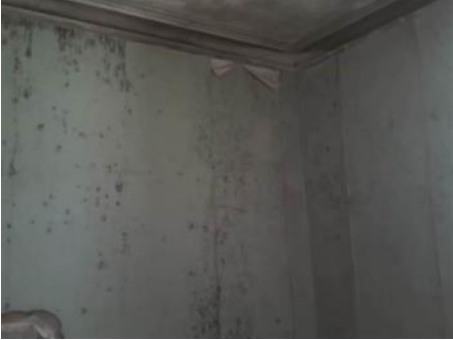
| Parties d'immeubles bâties ou non bâties visitées | Ouvrages, parties d'ouvrages et éléments examinés | Résultats des constatations termites | Résultats des constatations des insectes à larves xylophages | Résultats des constatations des champignons lignivores |
|---|---|---|---|---|
| | Mur - plâtre et tapisserie | - | - | Indice d'infestation de moisissures :<br>Spores visibles |

| | Localisation : Étage 2 - Chambre 6<br>Parasite : Moisissures<br>Indices : Spores visibles |

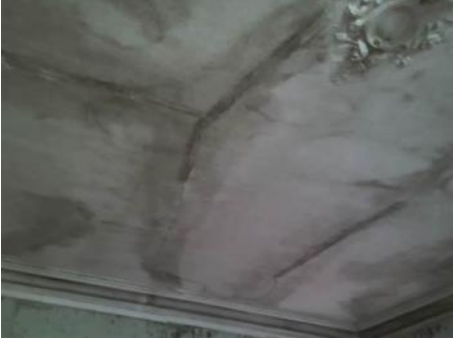
| Parties d'immeubles bâties ou non bâties visitées | Ouvrages, parties d'ouvrages et éléments examinés | Résultats des constatations termites | Résultats des constatations des insectes à larves xylophages | Résultats des constatations des champignons lignivores |
|---|---|---|---|---|
| | Plafond - plâtre et peinture | - | - | Indice d'infestation de moisissures |

| | Localisation : Étage 2 - Chambre 6<br>Parasite : Moisissures<br>Indices : |

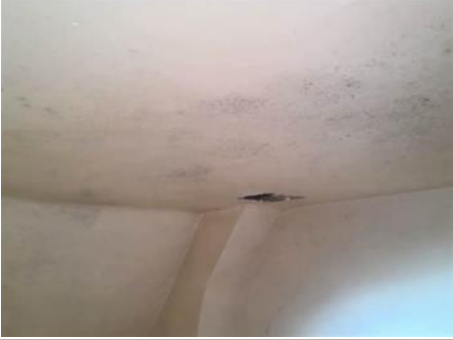
| Parties d'immeubles bâties ou non bâties visitées | Ouvrages, parties d'ouvrages et éléments examinés | Résultats des constatations termites | Résultats des constatations des insectes à larves xylophages | Résultats des constatations des champignons lignivores |
|---|---|---|---|---|
| | Plafond - plâtre et peinture | - | - | Indice d'infestation de moisissures |

| | Localisation : Étage 2 - WC<br>Parasite : Moisissures<br>Indices : |

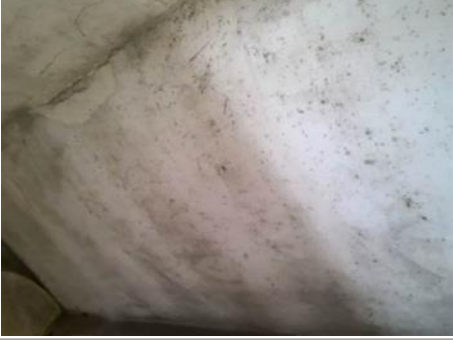
| Parties d'immeubles bâties ou non bâties visitées | Ouvrages, parties d'ouvrages et éléments examinés | Résultats des constatations termites | Résultats des constatations des insectes à larves xylophages | Résultats des constatations des champignons lignivores |
|---|---|---|---|---|
| | Mur - Terre et pierre | - | - | Indice d'infestation de moisissures |

| | Localisation : Étage 2 - Grenier<br>Parasite : Moisissures<br>Indices : |

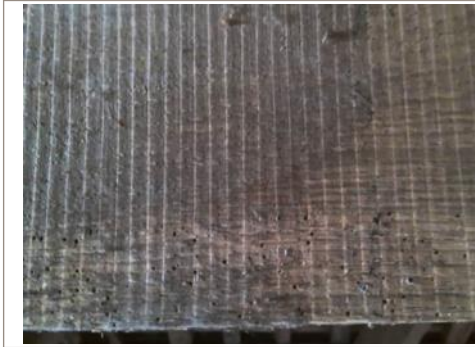
| Parties d'immeubles bâties ou non bâties visitées | Ouvrages, parties d'ouvrages et éléments examinés | Résultats des constatations termites | Résultats des constatations des insectes à larves xylophages | Résultats des constatations des champignons lignivores |
|---|---|---|---|---|
| | Plafond - bois et ardoise | - | Indice d'infestation de grosses vrillettes, petites vrillettes :<br>Présence de trous de sortie | - |

| | Localisation : Étage 2 - Grenier<br>Parasite : Grosses vrillettes, Petites vrillettes<br>Indices : Présence de trous de sortie |

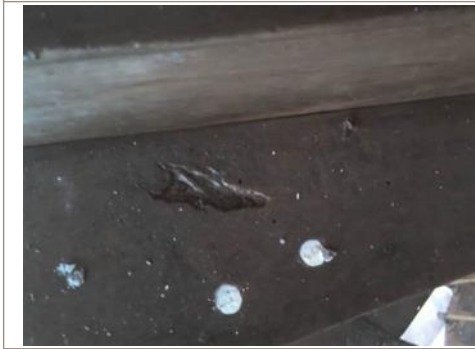
| Parties d'immeubles bâties ou non bâties visitées | Ouvrages, parties d'ouvrages et éléments examinés | Résultats des constatations termites | Résultats des constatations des insectes à larves xylophages | Résultats des constatations des champignons lignivores |
|---|---|---|---|---|
| | Marches - bois et vernis | - | Indice d'infestation de grosses vrillettes, petites vrillettes :<br>Bois dégradé, Présence de trous de sortie | - |

Localisation : Escalier  
Parasite : Grosses vrillettes, Petites vrillettes  
Indices : Bois dégradé, Présence de trous de sortie
