# Rapport de mission de repérage des matériaux et produits contenant de l'amiante avant réalisation de travaux dans un immeuble bâti

Résidence universitaire du Panorama / 29 – 31, Boulevard  
André Siegfried  
76130 MONT SAINT AIGNAN

**Référence du dossier :** 2512CHNRO -  
BI1436000001786

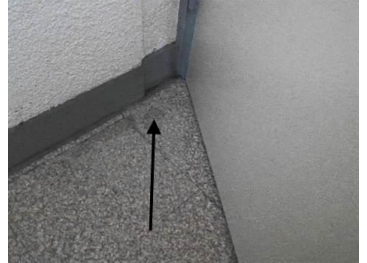
| N° de prélèvements | N° de composant *1<br>& Description opérateur | Localisation | Composant de la construction | Date du prélèvement | Résultat de l'analyse | Photo |
|---|---|---|---|---|---|---|
| P001 | <u>Identifiant:</u> ZPSO-001<br><u>Description:</u> Colle DALLE DE SOL | Rez de chaussée - chambre 010 | 5 - Planchers et planchers techniques - Revêtements de sols | 09/12/2025 | Absence d'amiante | |

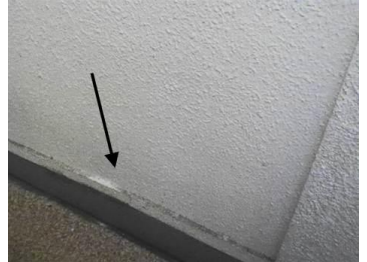
| N° de prélèvements | N° de composant *1<br>& Description opérateur | Localisation | Composant de la construction | Date du prélèvement | Résultat de l'analyse | Photo |
|---|---|---|---|---|---|---|
| P002 | <u>Identifiant:</u> ZPSO-002<br><u>Description:</u> Enduit à base de plâtre projeté | Rez de chaussée - chambre 010 | 3 - Parois verticales intérieures - Murs et cloisons maçonnés | 09/12/2025 | Absence d'amiante | |

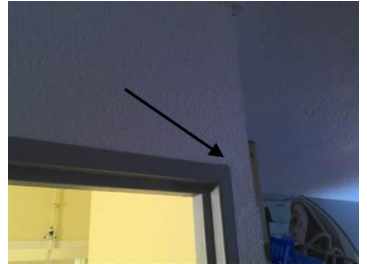
| N° de prélèvements | N° de composant *1<br>& Description opérateur | Localisation | Composant de la construction | Date du prélèvement | Résultat de l'analyse | Photo |
|---|---|---|---|---|---|---|
| P003 | <u>Identifiant:</u> ZPSO-003<br><u>Description:</u> Bandes calicot plus enduit | Rez de chaussée - chambre 010 | 3 - Parois verticales intérieures - Cloisons sèches (assemblées, préfabriquées) | 09/12/2025 | Absence d'amiante | |

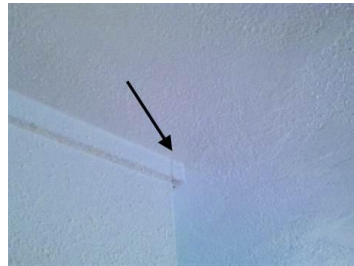
| N° de prélèvements | N° de composant *1<br>& Description opérateur | Localisation | Composant de la construction | Date du prélèvement | Résultat de l'analyse | Photo |
|---|---|---|---|---|---|---|
| P004 | Identifiant: ZPSO-004<br>Description: Bandes calicot plus enduit | Rez de chaussée - chambre 010 | 4 - Plafonds et faux plafonds - Plafonds | 09/12/2025 | Absence d'amiante | |

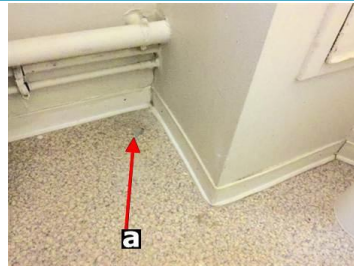
| N° de prélèvements | N° de composant *1<br>& Description opérateur | Localisation | Composant de la construction | Date du prélèvement | Résultat de l'analyse | Photo |
|---|---|---|---|---|---|---|
| P005 | Identifiant: ZPSO-005<br>Description: colle revêtement souple | Rez de chaussée - sanitaire 010 | 5 - Planchers et planchers techniques - Revêtements de sols | 09/12/2025 | Présence d'amiante | |

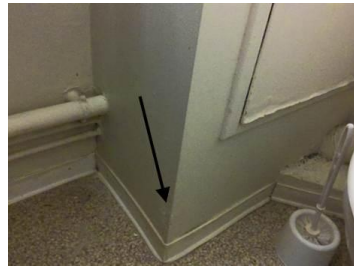
| N° de prélèvements | N° de composant *1<br>& Description opérateur | Localisation | Composant de la construction | Date du prélèvement | Résultat de l'analyse | Photo |
|---|---|---|---|---|---|---|
| P006 | Identifiant: ZPSO-006<br>Description: Bandes calicot plus enduit | Rez de chaussée - sanitaire 010 | 3 - Parois verticales intérieures - Cloisons sèches (assemblées, préfabriquées) | 09/12/2025 | Absence d'amiante | |

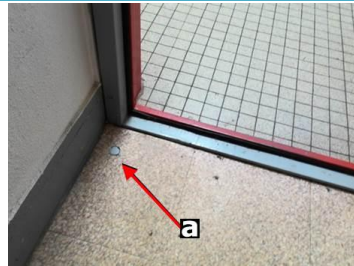
| N° de prélèvements | N° de composant *1<br>& Description opérateur | Localisation | Composant de la construction | Date du prélèvement | Résultat de l'analyse | Photo |
|---|---|---|---|---|---|---|
| P007 | Identifiant: ZPSO-007<br>Description: Colle bitumineuse | Rez de chaussée - chambre 008 | 5 - Planchers et planchers techniques - Revêtements de sols | 09/12/2025 | Présence d'amiante | |

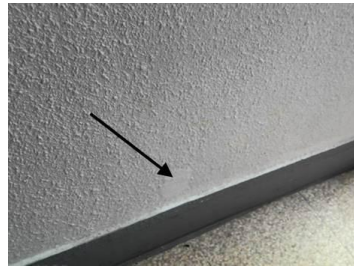
| N° de prélèvements | N° de composant *1<br>& Description opérateur | Localisation | Composant de la construction | Date du prélèvement | Résultat de l'analyse | Photo |
|---|---|---|---|---|---|---|
| P008 | Identifiant: ZPSO-008<br>Description: Enduit à base de plâtre projeté | Rez de chaussée - chambre 008 | 3 - Parois verticales intérieures - Murs et cloisons maçonnés | 09/12/2025 | Absence d'amiante | |

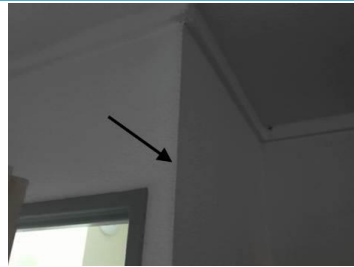
| N° de prélèvements | N° de composant *1<br>& Description opérateur | Localisation | Composant de la construction | Date du prélèvement | Résultat de l'analyse | Photo |
|---|---|---|---|---|---|---|
| P009 | Identifiant: ZPSO-009<br>Description: Bandes calicot plus enduit | Rez de chaussée - chambre 008 | 3 - Parois verticales intérieures - Cloisons sèches (assemblées, préfabriquées) | 09/12/2025 | Absence d'amiante | |

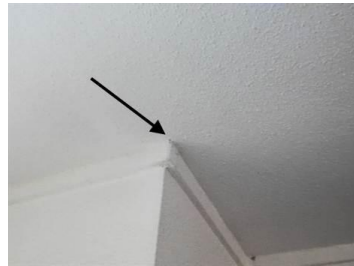
| N° de prélèvements | N° de composant *1<br>& Description opérateur | Localisation | Composant de la construction | Date du prélèvement | Résultat de l'analyse | Photo |
|---|---|---|---|---|---|---|
| P010 | Identifiant: ZPSO-010<br>Description: Bandes calicot plus enduit | Rez de chaussée - chambre 008 | 4 - Plafonds et faux plafonds - Plafonds | 09/12/2025 | Absence d'amiante | |

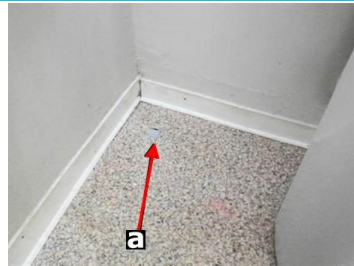
| N° de prélèvements | N° de composant *1<br>& Description opérateur | Localisation | Composant de la construction | Date du prélèvement | Résultat de l'analyse | Photo |
|---|---|---|---|---|---|---|
| P011 | Identifiant: ZPSO-011<br>Description: Colle bitumineuse | Rez de chaussée - sanitaire 008 | 5 - Planchers et planchers techniques - Revêtements de sols | 09/12/2025 | Présence d'amiante | |

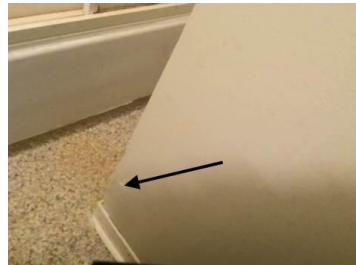
| N° de prélèvements | N° de composant *1<br>& Description opérateur | Localisation | Composant de la construction | Date du prélèvement | Résultat de l'analyse | Photo |
|---|---|---|---|---|---|---|
| P012 | Identifiant: ZPSO-012<br>Description: Bandes calicot plus enduit | Rez de chaussée - sanitaire 008 | 3 - Parois verticales intérieures - Cloisons sèches (assemblées, préfabriquées) | 09/12/2025 | Absence d'amiante | |

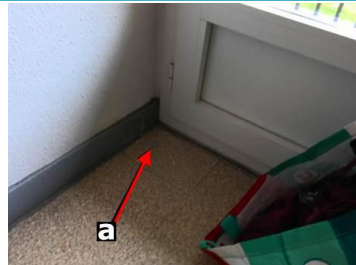
| N° de prélèvements | N° de composant *1<br>& Description opérateur | Localisation | Composant de la construction | Date du prélèvement | Résultat de l'analyse | Photo |
|---|---|---|---|---|---|---|
| P013 | Identifiant: ZPSO-013<br>Description: Colle bitumineuse | Rez de chaussée - chambre 011 | 5 - Planchers et planchers techniques - Revêtements de sols | 09/12/2025 | Présence d'amiante | |

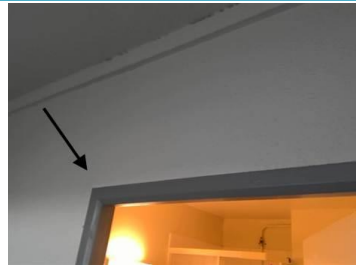
| N° de prélèvements | N° de composant *1<br>& Description opérateur | Localisation | Composant de la construction | Date du prélèvement | Résultat de l'analyse | Photo |
|---|---|---|---|---|---|---|
| P015 | Identifiant: ZPSO-015<br>Description: Bandes calicot plus enduit | Rez de chaussée - chambre 011 | 3 - Parois verticales intérieures - Cloisons sèches (assemblées, préfabriquées) | 09/12/2025 | Absence d'amiante | |

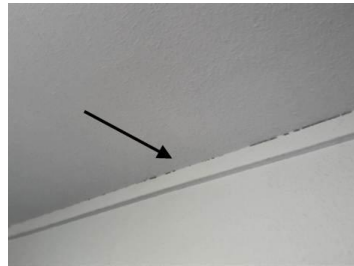
| N° de prélèvements | N° de composant *1<br>& Description opérateur | Localisation | Composant de la construction | Date du prélèvement | Résultat de l'analyse | Photo |
|---|---|---|---|---|---|---|
| P016 | Identifiant: ZPSO-016<br>Description: Bandes calicot plus enduit | Rez de chaussée - chambre 011 | 4 - Plafonds et faux plafonds - Plafonds | 09/12/2025 | Absence d'amiante | |

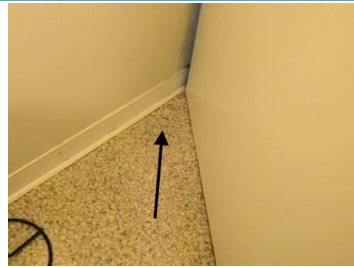
| N° de prélèvements | N° de composant *1<br>& Description opérateur | Localisation | Composant de la construction | Date du prélèvement | Résultat de l'analyse | Photo |
|---|---|---|---|---|---|---|
| P017 | Identifiant: ZPSO-017<br>Description: Colle bitumineuse | Rez de chaussée - sanitaire 011 | 5 - Planchers et planchers techniques - Revêtements de sols | 09/12/2025 | Absence d'amiante | |

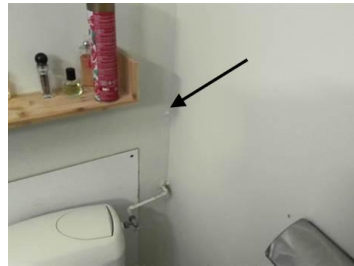
| N° de prélèvements | N° de composant *1<br>& Description opérateur | Localisation | Composant de la construction | Date du prélèvement | Résultat de l'analyse | Photo |
|---|---|---|---|---|---|---|
| P018 | Identifiant: ZPSO-018<br>Description: Bandes calicot plus enduit | Rez de chaussée - sanitaire 011 | 3 - Parois verticales intérieures - Cloisons sèches (assemblées, préfabriquées) | 09/12/2025 | Absence d'amiante | |

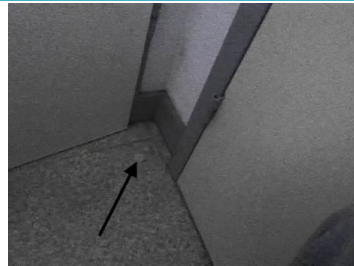
| N° de prélèvements | N° de composant *1<br>& Description opérateur | Localisation | Composant de la construction | Date du prélèvement | Résultat de l'analyse | Photo |
|---|---|---|---|---|---|---|
| P019 | Identifiant: ZPSO-019<br>Description: Colle bitumineuse | Rez de chaussée - chambre 005 | 5 - Planchers et planchers techniques - Revêtements de sols | 09/12/2025 | Absence d'amiante | |

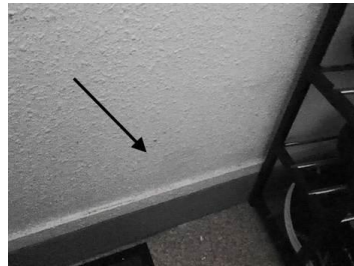
| N° de prélèvements | N° de composant *1<br>& Description opérateur | Localisation | Composant de la construction | Date du prélèvement | Résultat de l'analyse | Photo |
|---|---|---|---|---|---|---|
| P020 | Identifiant: ZPSO-020<br>Description: Enduit à base de plâtre projeté | Rez de chaussée - chambre 005 | 3 - Parois verticales intérieures - Murs et cloisons maçonnés | 09/12/2025 | Absence d'amiante | |

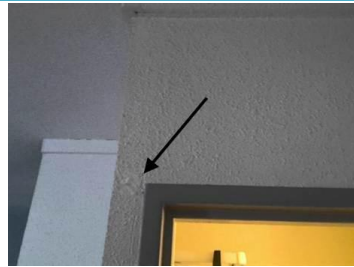
| N° de prélèvements | N° de composant *1<br>& Description opérateur | Localisation | Composant de la construction | Date du prélèvement | Résultat de l'analyse | Photo |
|---|---|---|---|---|---|---|
| P021 | Identifiant: ZPSO-021<br>Description: Bandes calicot plus enduits | Rez de chaussée - chambre 005 | 3 - Parois verticales intérieures - Cloisons sèches (assemblées, préfabriquées) | 09/12/2025 | Absence d'amiante | |

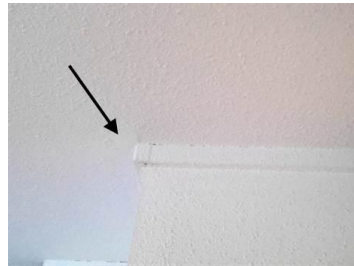
| N° de prélèvements | N° de composant *1<br>& Description opérateur | Localisation | Composant de la construction | Date du prélèvement | Résultat de l'analyse | Photo |
|---|---|---|---|---|---|---|
| P022 | Identifiant: ZPSO-022<br>Description: Bandes calicot plus enduit | Rez de chaussée - chambre 005 | 4 - Plafonds et faux plafonds - Plafonds | 09/12/2025 | Absence d'amiante | |

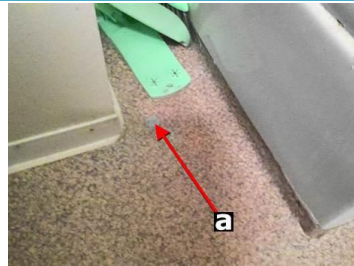
| N° de prélèvements | N° de composant *1<br>& Description opérateur | Localisation | Composant de la construction | Date du prélèvement | Résultat de l'analyse | Photo |
|---|---|---|---|---|---|---|
| P023 | Identifiant: ZPSO-023<br>Description: Colle bitumineuse | Rez de chaussée - sanitaire 005 | 5 - Planchers et planchers techniques - Revêtements de sols | 09/12/2025 | Présence d'amiante | |

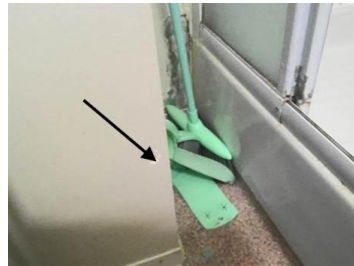
| N° de prélèvements | N° de composant *1<br>& Description opérateur | Localisation | Composant de la construction | Date du prélèvement | Résultat de l'analyse | Photo |
|---|---|---|---|---|---|---|
| P024 | Identifiant: ZPSO-024<br>Description: Bandes calicot plus enduit | Rez de chaussée - sanitaire 005 | 3 - Parois verticales intérieures - Cloisons sèches (assemblées, préfabriquées) | 09/12/2025 | Absence d'amiante | |

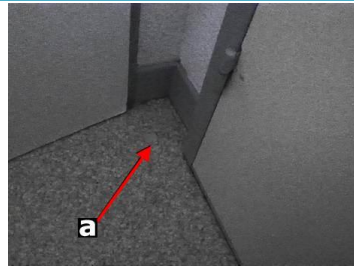
| N° de prélèvements | N° de composant *1<br>& Description opérateur | Localisation | Composant de la construction | Date du prélèvement | Résultat de l'analyse | Photo |
|---|---|---|---|---|---|---|
| P025 | Identifiant: ZPSO-025<br>Description: Colle bitumineuse | Rez de chaussée - chambre 001 | 5 - Planchers et planchers techniques - Revêtements de sols | 09/12/2025 | Présence d'amiante | |

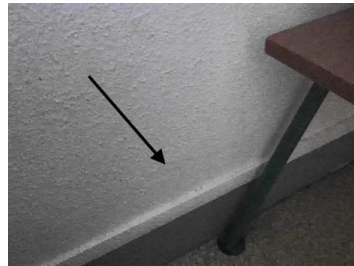
| N° de prélèvements | N° de composant *1<br>& Description opérateur | Localisation | Composant de la construction | Date du prélèvement | Résultat de l'analyse | Photo |
|---|---|---|---|---|---|---|
| P026 | Identifiant: ZPSO-026<br>Description: Enduit à base de plâtre projeté | Rez de chaussée - chambre 001 | 3 - Parois verticales intérieures - Murs et cloisons maçonnés | 09/12/2025 | Absence d'amiante | |

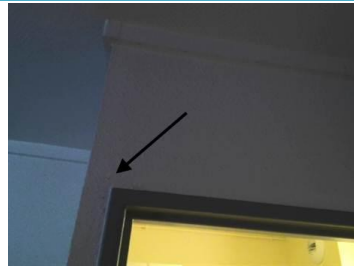
| N° de prélèvements | N° de composant *1<br>& Description opérateur | Localisation | Composant de la construction | Date du prélèvement | Résultat de l'analyse | Photo |
|---|---|---|---|---|---|---|
| P027 | Identifiant: ZPSO-027<br>Description: Bandes calicot plus enduit | Rez de chaussée - chambre 001 | 3 - Parois verticales intérieures - Cloisons sèches (assemblées, préfabriquées) | 09/12/2025 | Absence d'amiante | |

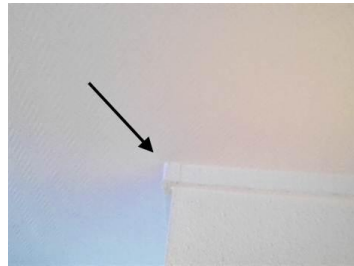
| N° de prélèvements | N° de composant *1<br>& Description opérateur | Localisation | Composant de la construction | Date du prélèvement | Résultat de l'analyse | Photo |
|---|---|---|---|---|---|---|
| P028 | Identifiant: ZPSO-028<br>Description: Bandes calicot plus enduit | Rez de chaussée - chambre 001 | 4 - Plafonds et faux plafonds - Plafonds | 09/12/2025 | Absence d'amiante | |

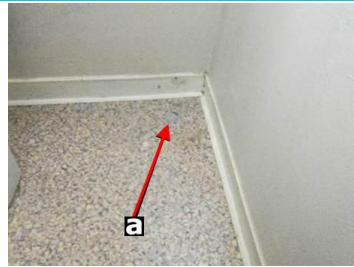
| N° de prélèvements | N° de composant *1<br>& Description opérateur | Localisation | Composant de la construction | Date du prélèvement | Résultat de l'analyse | Photo |
|---|---|---|---|---|---|---|
| P029 | Identifiant: ZPSO-029<br>Description: Colle bitumineuse | Rez de chaussée - sanitaire 001 | 5 - Planchers et planchers techniques - Revêtements de sols | 09/12/2025 | Présence d'amiante | |

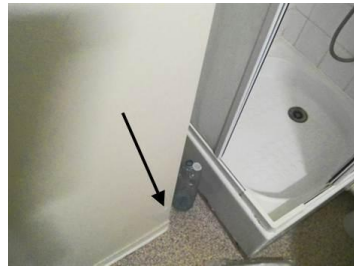
| N° de prélèvements | N° de composant *1<br>& Description opérateur | Localisation | Composant de la construction | Date du prélèvement | Résultat de l'analyse | Photo |
|---|---|---|---|---|---|---|
| P030 | Identifiant: ZPSO-030<br>Description: Bandes calicot plus enduit | Rez de chaussée - sanitaire 001 | 3 - Parois verticales intérieures - Cloisons sèches (assemblées, préfabriquées) | 09/12/2025 | Absence d'amiante | |

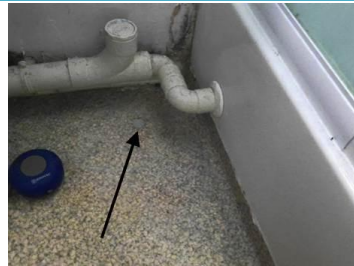
| N° de prélèvements | N° de composant *1<br>& Description opérateur | Localisation | Composant de la construction | Date du prélèvement | Résultat de l'analyse | Photo |
|---|---|---|---|---|---|---|
| P031 | Identifiant: ZPSO-031<br>Description: Colle bitumineuse | Rez de chaussée - sanitaire 012 | 5 - Planchers et planchers techniques - Revêtements de sols | 09/12/2025 | Absence d'amiante | |

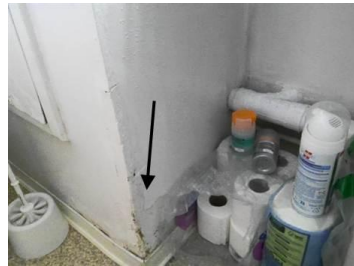
| N° de prélèvements | N° de composant *1<br>& Description opérateur | Localisation | Composant de la construction | Date du prélèvement | Résultat de l'analyse | Photo |
|---|---|---|---|---|---|---|
| P032 | Identifiant: ZPSO-032<br>Description: Bandes calicot plus enduit | Rez de chaussée - sanitaire 012 | 3 - Parois verticales intérieures - Cloisons sèches (assemblées, préfabriquées) | 09/12/2025 | Absence d'amiante | |

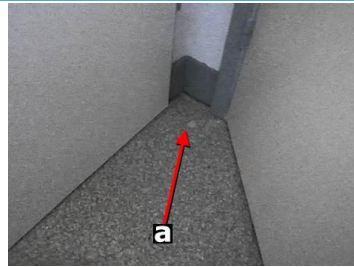
| N° de prélèvements | N° de composant *1<br>& Description opérateur | Localisation | Composant de la construction | Date du prélèvement | Résultat de l'analyse | Photo |
|---|---|---|---|---|---|---|
| P037 | Identifiant: ZPSO-037<br>Description: Colle bitumineuse | 1er étage - chambre 101 | 5 - Planchers et planchers techniques - Revêtements de sols | 09/12/2025 | Présence d'amiante | |

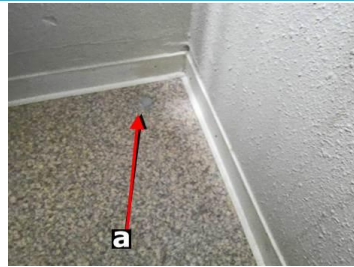
| N° de prélèvements | N° de composant *1<br>& Description opérateur | Localisation | Composant de la construction | Date du prélèvement | Résultat de l'analyse | Photo |
|---|---|---|---|---|---|---|
| P041 | Identifiant: ZPSO-041<br>Description: Colle bitumineuse | 1er étage - Sanitaire 101 | 5 - Planchers et planchers techniques - Revêtements de sols | 09/12/2025 | Présence d'amiante | |

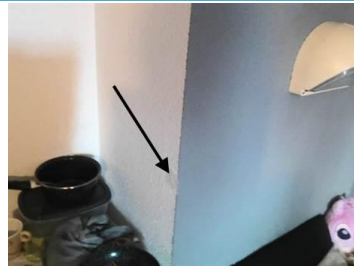
| N° de prélèvements | N° de composant *1<br>& Description opérateur | Localisation | Composant de la construction | Date du prélèvement | Résultat de l'analyse | Photo |
|---|---|---|---|---|---|---|
| P045 | <u>Identifiant:</u> ZPSO-045<br><u>Description:</u> Bandes calicot plus enduit | 1er étage - chambre 104 | 3 - Parois verticales intérieures - Cloisons sèches (assemblées, préfabriquées) | 09/12/2025 | Absence d'amiante | |

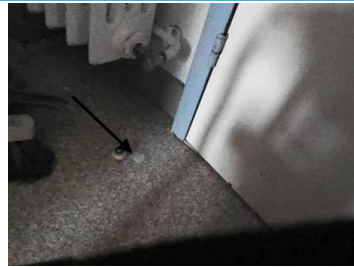
| N° de prélèvements | N° de composant *1<br>& Description opérateur | Localisation | Composant de la construction | Date du prélèvement | Résultat de l'analyse | Photo |
|---|---|---|---|---|---|---|
| P049 | Identifiant: ZPSO-049<br>Description: Colle bitumineuse | 1er étage - chambre 116 | 5 - Planchers et planchers techniques - Revêtements de sols | 09/12/2025 | Absence d'amiante | |

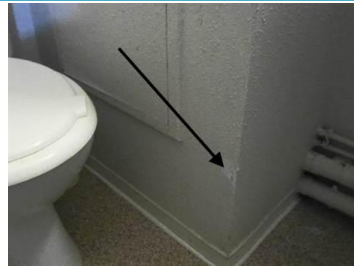
| N° de prélèvements | N° de composant *1<br>& Description opérateur | Localisation | Composant de la construction | Date du prélèvement | Résultat de l'analyse | Photo |
|---|---|---|---|---|---|---|
| P053 | <u>Identifiant:</u> ZPSO-053<br><u>Description:</u> Bandes calicot plus enduit | 1er étage - Sanitaire 116 | 3 - Parois verticales intérieures - Cloisons sèches (assemblées, préfabriquées) | 09/12/2025 | Absence d'amiante | |

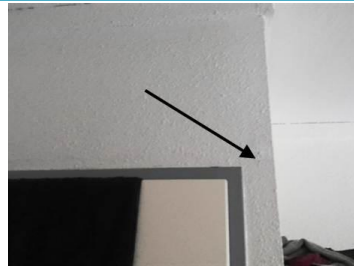
| N° de prélèvements | N° de composant *1<br>& Description opérateur | Localisation | Composant de la construction | Date du prélèvement | Résultat de l'analyse | Photo |
|---|---|---|---|---|---|---|
| P057 | <u>Identifiant:</u> ZPSO-057<br><u>Description:</u> Bandes calicot plus enduit | 1er étage - chambre 110 | 3 - Parois verticales intérieures - Cloisons sèches (assemblées, préfabriquées) | 09/12/2025 | Absence d'amiante | |

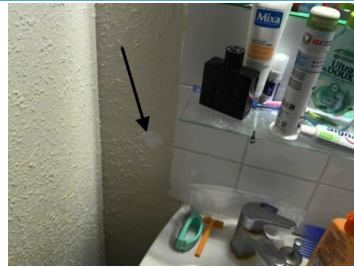
| N° de prélèvements | N° de composant *1<br>& Description opérateur | Localisation | Composant de la construction | Date du prélèvement | Résultat de l'analyse | Photo |
|---|---|---|---|---|---|---|
| P065 | Identifiant: ZPSO-065<br>Description: Enduit à base de plâtre projeté | 2ème étage - Sanitaire 211 | 3 - Parois verticales intérieures - Murs et cloisons maçonnés | 09/12/2025 | Absence d'amiante | |

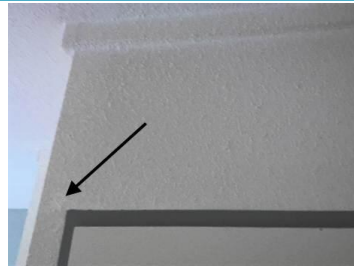
| N° de prélèvements | N° de composant *1<br>& Description opérateur | Localisation | Composant de la construction | Date du prélèvement | Résultat de l'analyse | Photo |
|---|---|---|---|---|---|---|
| P069 | <u>Identifiant:</u> ZPSO-069<br><u>Description:</u> Bandes calicot plus enduit | 2ème étage - Chambre 207 | 3 - Parois verticales intérieures - Cloisons sèches (assemblées, préfabriquées) | 09/12/2025 | Absence d'amiante | |

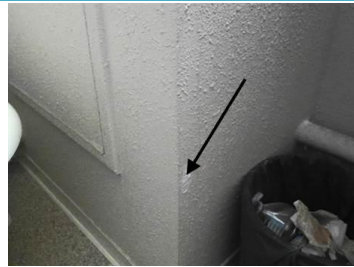
| N° de prélèvements | N° de composant *1<br>& Description opérateur | Localisation | Composant de la construction | Date du prélèvement | Résultat de l'analyse | Photo |
|---|---|---|---|---|---|---|
| P073 | Identifiant: ZPSO-073<br>Description: Bandes calicot plus enduit | 2ème étage - Sanitaire 216 | 3 - Parois verticales intérieures - Cloisons sèches (assemblées, préfabriquées) | 09/12/2025 | Absence d'amiante | |

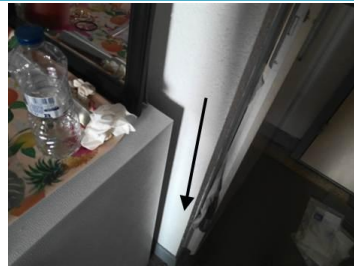
| N° de prélèvements | N° de composant *1<br>& Description opérateur | Localisation | Composant de la construction | Date du prélèvement | Résultat de l'analyse | Photo |
|---|---|---|---|---|---|---|
| P077 | Identifiant: ZPSO-077<br>Description: Bandes calicot plus enduit | 3ème étage - Chambre 301 | 3 - Parois verticales intérieures - Cloisons sèches (assemblées, préfabriquées) | 09/12/2025 | Absence d'amiante | |

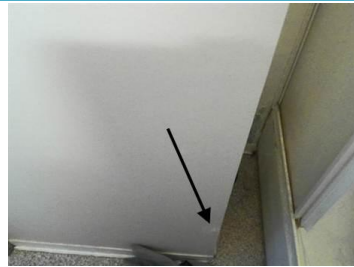
| N° de prélèvements | N° de composant *1<br>& Description opérateur | Localisation | Composant de la construction | Date du prélèvement | Résultat de l'analyse | Photo |
|---|---|---|---|---|---|---|
| P081 | <u>Identifiant:</u> ZPSO-081<br><u>Description:</u> Bandes calicot plus enduit | 3ème étage - sanitaire 305 | 3 - Parois verticales intérieures - Cloisons sèches (assemblées, préfabriquées) | 09/12/2025 | Absence d'amiante | |

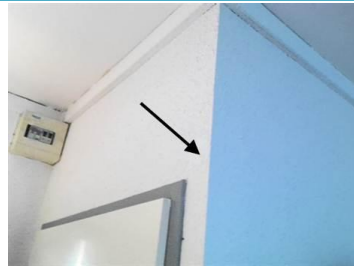
| N° de prélèvements | N° de composant *1<br>& Description opérateur | Localisation | Composant de la construction | Date du prélèvement | Résultat de l'analyse | Photo |
|---|---|---|---|---|---|---|
| P085 | <u>Identifiant:</u> ZPSO-085<br><u>Description:</u> Bandes calicot plus enduit | 3ème étage - Chambre 310 | 3 - Parois verticales intérieures - Cloisons sèches (assemblées, préfabriquées) | 09/12/2025 | Absence d'amiante | |

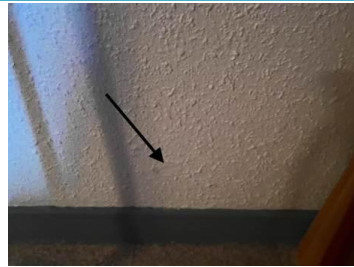
| N° de prélèvements | N° de composant *1<br>& Description opérateur | Localisation | Composant de la construction | Date du prélèvement | Résultat de l'analyse | Photo |
|---|---|---|---|---|---|---|
| P089 | Identifiant: ZPSO-089<br>Description: Enduit à base de plâtre projeté | 4ème étage - Chambre 415 | 3 - Parois verticales intérieures - Murs et cloisons maçonnés | 09/12/2025 | Absence d'amiante | |

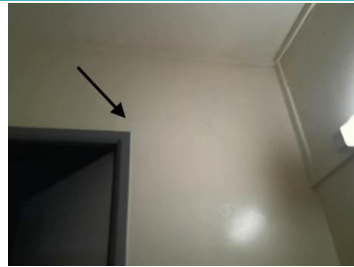
| N° de prélèvements | N° de composant *1 & Description opérateur | Localisation | Composant de la construction | Date du prélèvement | Résultat de l'analyse | Photo |
|---|---|---|---|---|---|---|
| P097 | Identifiant: ZPSO-097<br>Description: Bandes calicot plus enduit | 4ème étage - Sanitaire 401 | 3 - Parois verticales intérieures - Cloisons sèches (assemblées, préfabriquées) | 09/12/2025 | Absence d'amiante | |

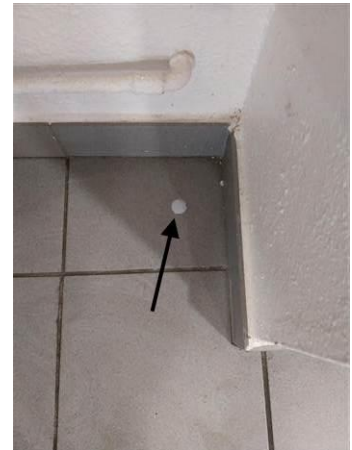
| N° de prélèvements | N° de composant *1 & Description opérateur | Localisation | Composant de la construction | Date du prélèvement | Résultat de l'analyse | Photo |
|---|---|---|---|---|---|---|
| P099 | <u>Identifiant:</u> ZPSO-099<br><u>Description:</u> Colle de carrelage | Rez de chaussée - Cuisine | 5 - Planchers et planchers techniques - Revêtements de sols | 09/12/2025 | Absence d'amiante | |

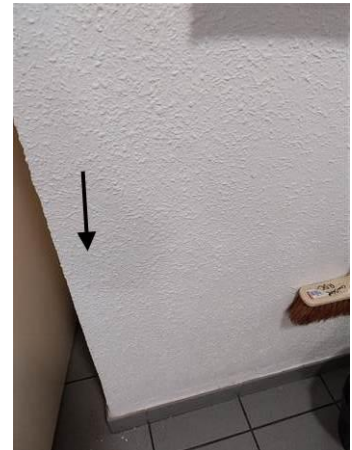
| N° de prélèvements | N° de composant *1 & Description opérateur | Localisation | Composant de la construction | Date du prélèvement | Résultat de l'analyse | Photo |
|---|---|---|---|---|---|---|
| P100 | <u>Identifiant:</u> ZPSO-100<br><u>Description:</u> peinture béton | Rez de chaussée - Cuisine | 3 - Parois verticales intérieures - Murs et cloisons maçonnés | 09/12/2025 | Absence d'amiante | |

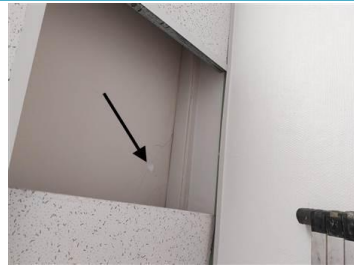
| N° de prélèvements | N° de composant *1<br>& Description opérateur | Localisation | Composant de la construction | Date du prélèvement | Résultat de l'analyse | Photo |
|---|---|---|---|---|---|---|
| P103 | Identifiant: ZPSO-103<br>Description: Enduit à base de plâtre | Rez de chaussée - circulation | 4 - Plafonds et faux plafonds - Plafonds | 09/12/2025 | Absence d'amiante | |

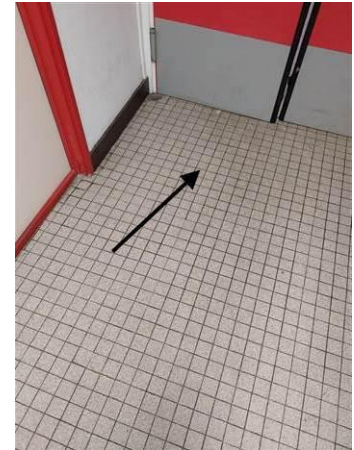
| N° de prélèvements | N° de composant *1<br>& Description opérateur | Localisation | Composant de la construction | Date du prélèvement | Résultat de l'analyse | Photo |
|---|---|---|---|---|---|---|
| P104 | Identifiant: ZPSO-105<br>Description: Colle de carrelage | 2ème étage - Circulation 2 | 5 - Planchers et planchers techniques - Revêtements de sols | 09/12/2025 | Absence d'amiante | |

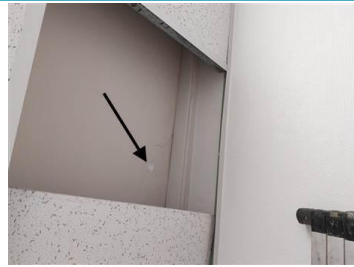
| N° de prélèvements | N° de composant *1<br>& Description opérateur | Localisation | Composant de la construction | Date du prélèvement | Résultat de l'analyse | Photo |
|---|---|---|---|---|---|---|
| P106 | Identifiant: ZPSO-107<br>Description: Enduit à base de plâtre | 2ème étage - Circulation 2 | 4 - Plafonds et faux plafonds - Plafonds | 09/12/2025 | Absence d'amiante | |

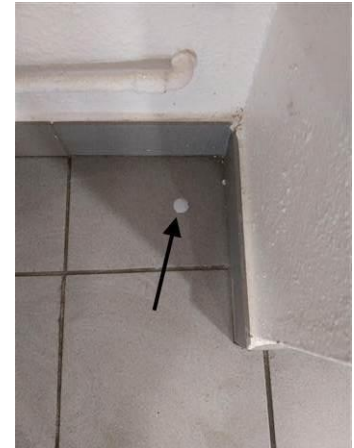
| N° de prélèvements | N° de composant *1<br>& Description opérateur | Localisation | Composant de la construction | Date du prélèvement | Résultat de l'analyse | Photo |
|---|---|---|---|---|---|---|
| P107 | Identifiant: ZPSO-108<br>Description: Colle de carrelage | 2ème étage - Cuisine 2 | 5 - Planchers et planchers techniques - Revêtements de sols | 09/12/2025 | Absence d'amiante | |

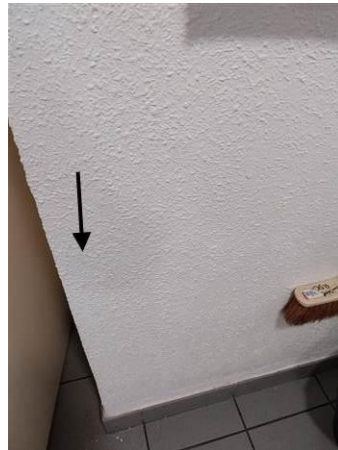
| N° de prélèvements | N° de composant *1 & Description opérateur | Localisation | Composant de la construction | Date du prélèvement | Résultat de l'analyse | Photo |
|---|---|---|---|---|---|---|
| P108 | <u>Identifiant:</u> ZPSO-109<br><u>Description:</u> peinture béton | 2ème étage - Cuisine 2 | 3 - Parois verticales intérieures - Murs et cloisons maçonnés | 09/12/2025 | Absence d'amiante | |

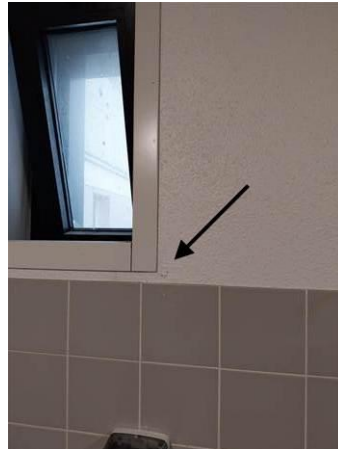
| N° de prélèvements | N° de composant *1 & Description opérateur | Localisation | Composant de la construction | Date du prélèvement | Résultat de l'analyse | Photo |
|---|---|---|---|---|---|---|
| P109 | <u>Identifiant:</u> ZPSO-110<br><u>Description:</u> Bandes calicot | 2ème étage - Cuisine 2 | 3 - Parois verticales intérieures - Cloisons sèches (assemblées, préfabriquées) | 09/12/2025 | Absence d'amiante | |

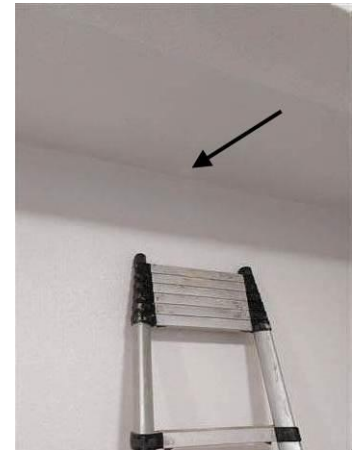
| N° de prélèvements | N° de composant *1<br>& Description opérateur | Localisation | Composant de la construction | Date du prélèvement | Résultat de l'analyse | Photo |
|---|---|---|---|---|---|---|
| P110 | <u>Identifiant:</u> ZPSO-111<br><u>Description:</u> Bandes calicot plus enduit | 2ème étage - Cuisine 2 | 4 - Plafonds et faux plafonds - Plafonds | 09/12/2025 | Absence d'amiante | |

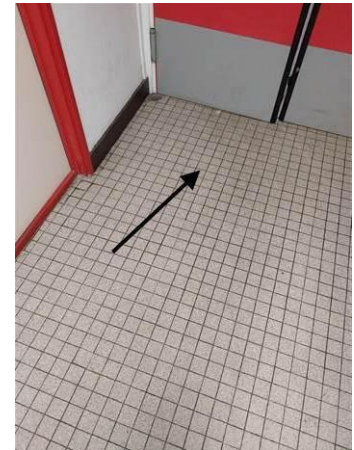
| N° de prélèvements | N° de composant *1<br>& Description opérateur | Localisation | Composant de la construction | Date du prélèvement | Résultat de l'analyse | Photo |
|---|---|---|---|---|---|---|
| P111 | <u>Identifiant:</u> ZPSO-112<br><u>Description:</u> Colle de carrelage | 4ème étage - Circulation 4 | 5 - Planchers et planchers techniques - Revêtements de sols | 09/12/2025 | Absence d'amiante | |

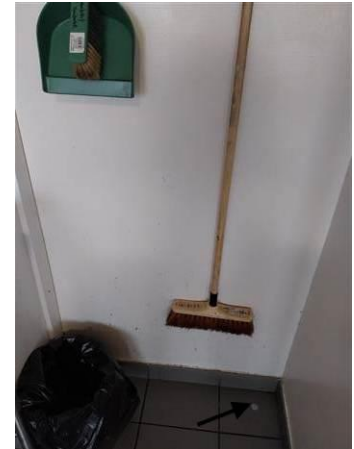
| N° de prélèvements | N° de composant *1 & Description opérateur | Localisation | Composant de la construction | Date du prélèvement | Résultat de l'analyse | Photo |
|---|---|---|---|---|---|---|
| P114 | <u>Identifiant:</u> ZPSO-115<br><u>Description:</u> Colle de carrelage | 4ème étage - Cuisine 4 | 5 - Planchers et planchers techniques - Revêtements de sols | 09/12/2025 | Absence d'amiante | |

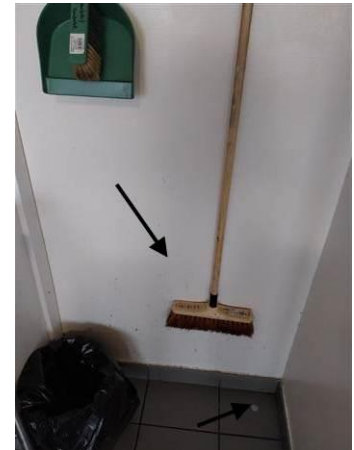
| N° de prélèvements | N° de composant *1 & Description opérateur | Localisation | Composant de la construction | Date du prélèvement | Résultat de l'analyse | Photo |
|---|---|---|---|---|---|---|
| P115 | <u>Identifiant:</u> ZPSO-116<br><u>Description:</u> Enduit à base de plâtre | 4ème étage - Cuisine 4 | 3 - Parois verticales intérieures - Murs et cloisons maçonnés | 09/12/2025 | Absence d'amiante | |

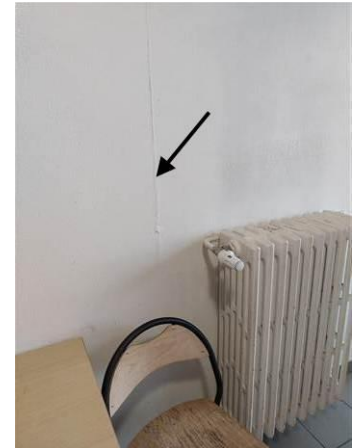
| N° de prélèvements | N° de composant *1 & Description opérateur | Localisation | Composant de la construction | Date du prélèvement | Résultat de l'analyse | Photo |
|---|---|---|---|---|---|---|
| P116 | <u>Identifiant:</u> ZPSO-117<br><u>Description:</u> Bandes calicot | 4ème étage - Cuisine 4 | 3 - Parois verticales intérieures - Cloisons sèches (assemblées, préfabriquées) | 09/12/2025 | Absence d'amiante | |

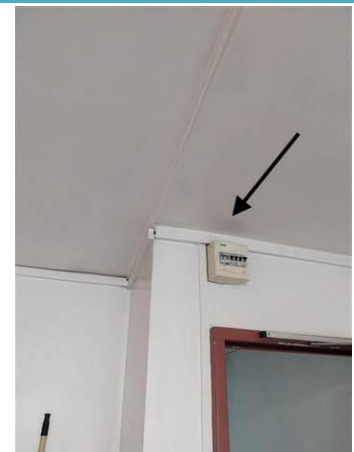
| N° de prélèvements | N° de composant *1<br>& Description opérateur | Localisation | Composant de la construction | Date du prélèvement | Résultat de l'analyse | Photo |
|---|---|---|---|---|---|---|
| P117 | <u>Identifiant:</u> ZPSO-118<br><u>Description:</u> Bandes calicot plus enduit | 4ème étage - Cuisine 4 | 4 - Plafonds et faux plafonds - Plafonds | 09/12/2025 | Absence d'amiante | |

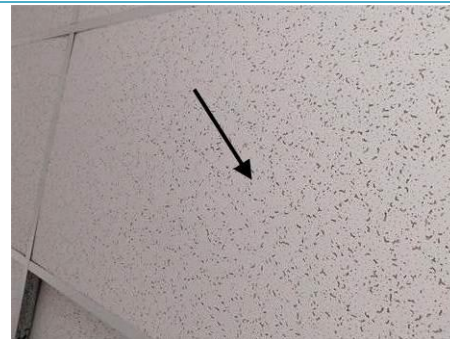
| N° de composant | Localisation | Description | Justification | Photo |
|---|---|---|---|---|
| ZPSO-104 | circulation<br>--<br>Circulaton 1<br>--<br>Circulation 2<br>--<br>Circulation 4 | Panneaux et plaques | Absence d'amiante<br>(Suivant documentation consultée) | |
