DOMAINE DE CHANTILLY

## Barrage de l'étang de la Loge

### Compte rendu de VTA

mars 2019

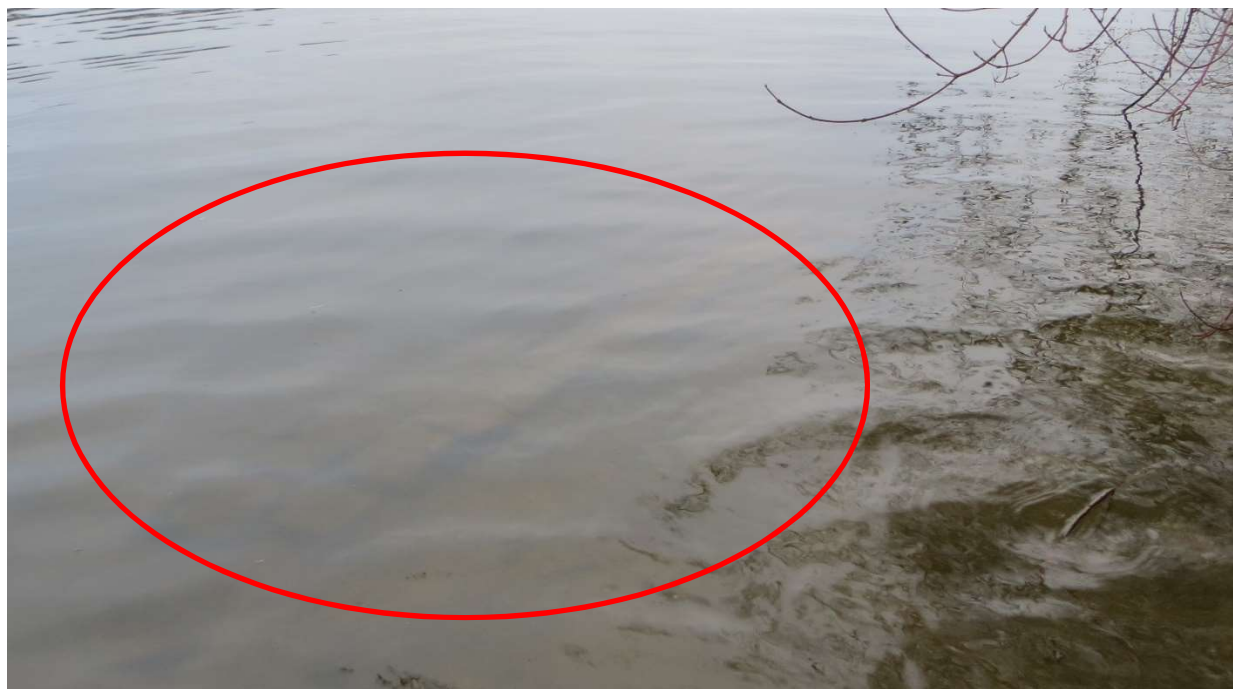
À noter la présence d'une portion de perré maçonné sous eau à l'amont du quai maçonné.

**photo 5 : Vue de la portion de perré maçonné en amont rive gauche (Photo BIEF)**

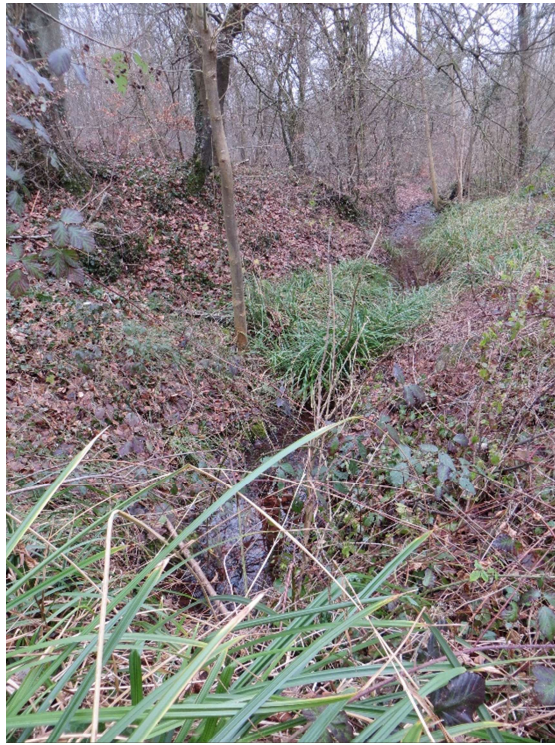
En rive gauche les berges de la Thève sont naturelles et très végétalisées avec présence d'embâcles. On note la présence d'une source en rive gauche à l'aval de la cascade artificielle. Cette source est équipée d'un bassin qui déborde et s'écoule vers la Thève naturelle en contrebas.

**photo 8 : Abords de la source rive gauche et Thève naturelle (Photo BIEF)**

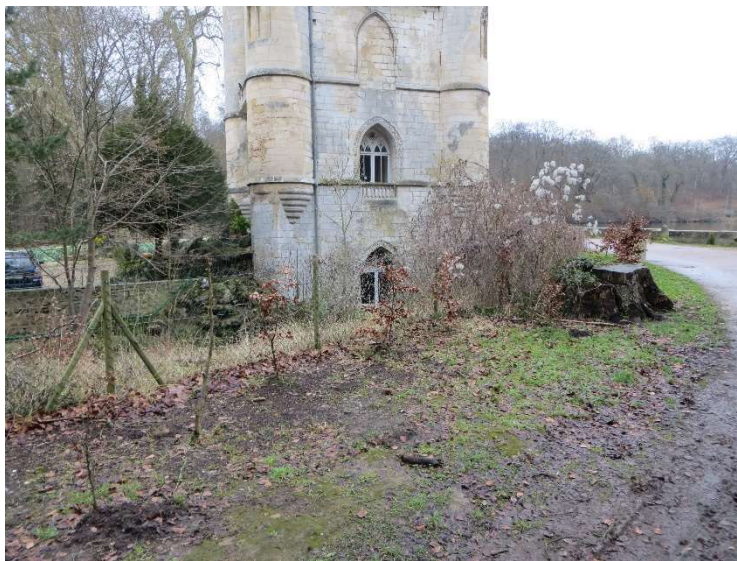
On note la présence d'une souche à proximité du grillage délimitant le jardin décrit ci-après (zone 3 de l'aval du barrage).

**photo 9 : Souche et abords aval rive gauche (Photo BIEF)**

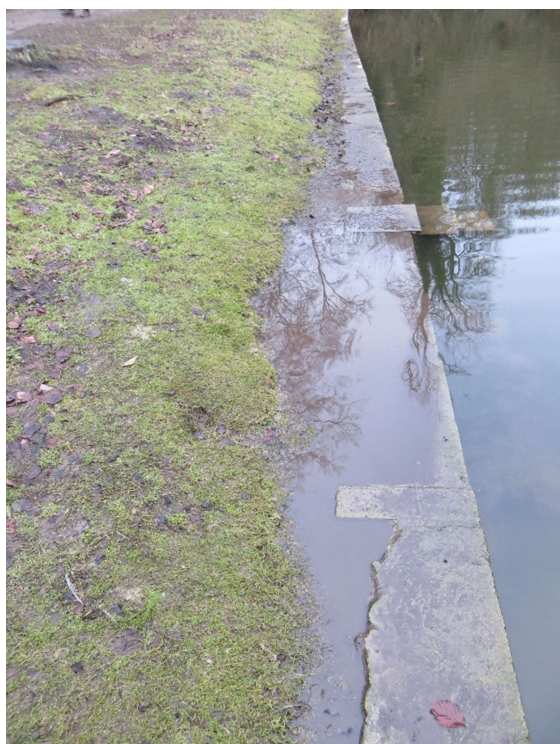
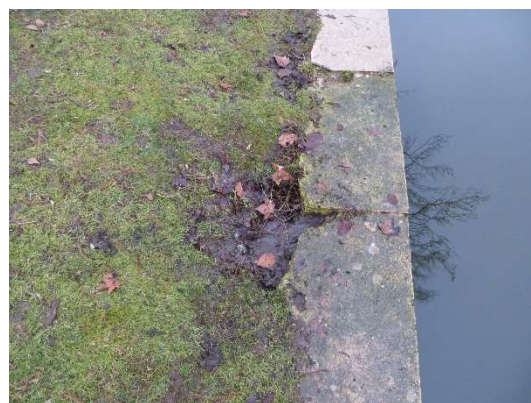
Le quai est en maçonnerie récemment réhabilitée et en bon état bien que présentant des irrégularités des pierres de tailles.

À noter toutefois une portion de quai semblant à une altimétrie moins élevée que le reste du linéaire. Un tassement dû à un affouillement du pied du quai maçonné pourrait être en œuvre à cet endroit.

photos 11 et 12 : Linéaire de mur amont localement affaissé et irrégularités dans les pierres de tailles (Photo BIEF)

On observe une partie affaissée du muret amont de la digue. Cette dégradation pourrait être problématique pour la pérennité de l'ouvrage. Elle est à inspecter et à surveiller ou traiter selon les résultats de l'inspection.

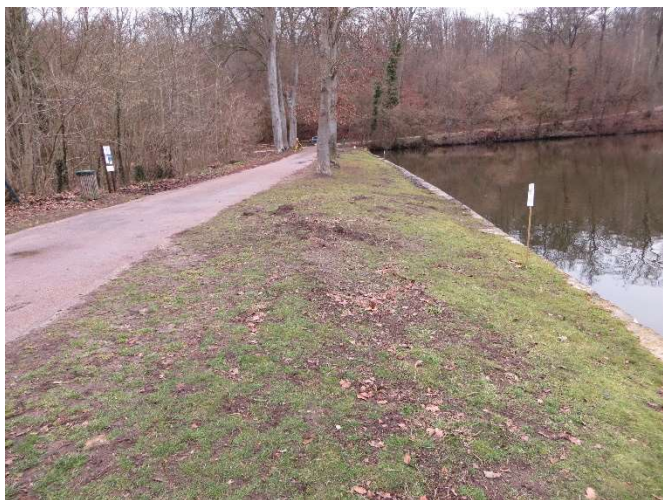
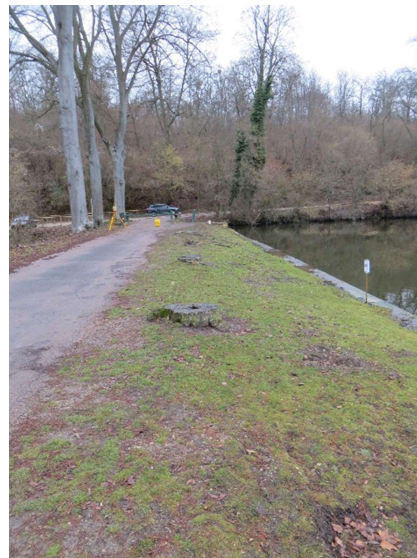
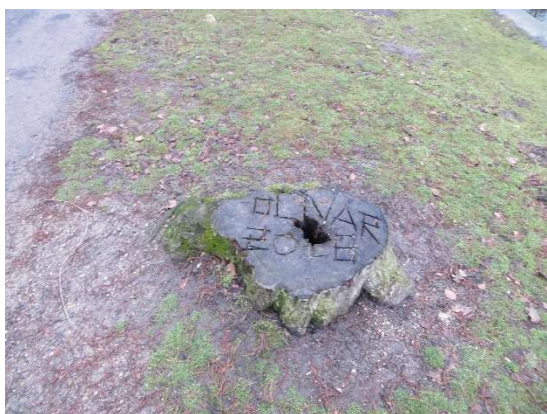
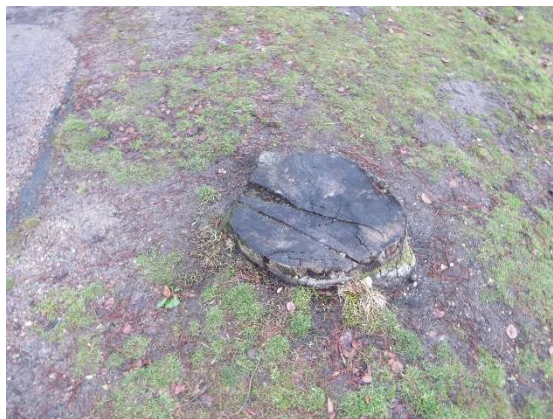
Des mottes des terres témoignent de la présence de fousseurs dans le talus amont.

On note la présence de 4 souches dans le corps de digue amont.

**photos 13, 14, 15, et 16 : Talus amont avec présence de fousseurs et vue des souches (Photos BIEF)**

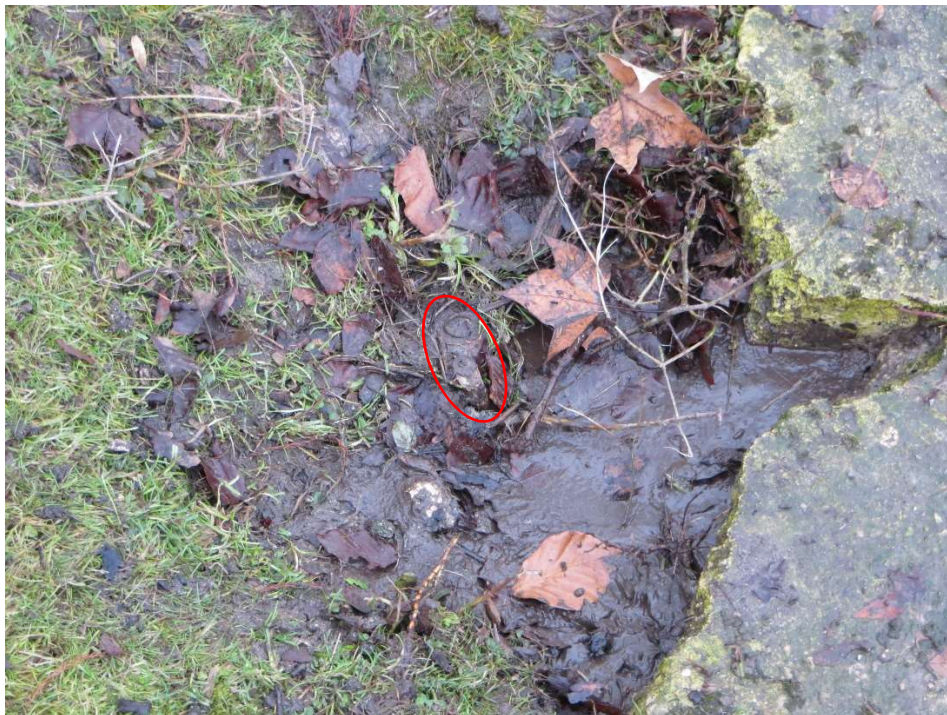
On note également la présence d'une tige filetée dont la fonction est inconnue plantée en arrière des pierres taillées du quai vertical amont.

**photo 17 : Tige filetée à l'arrière du quai amont (Photo BIEF)**

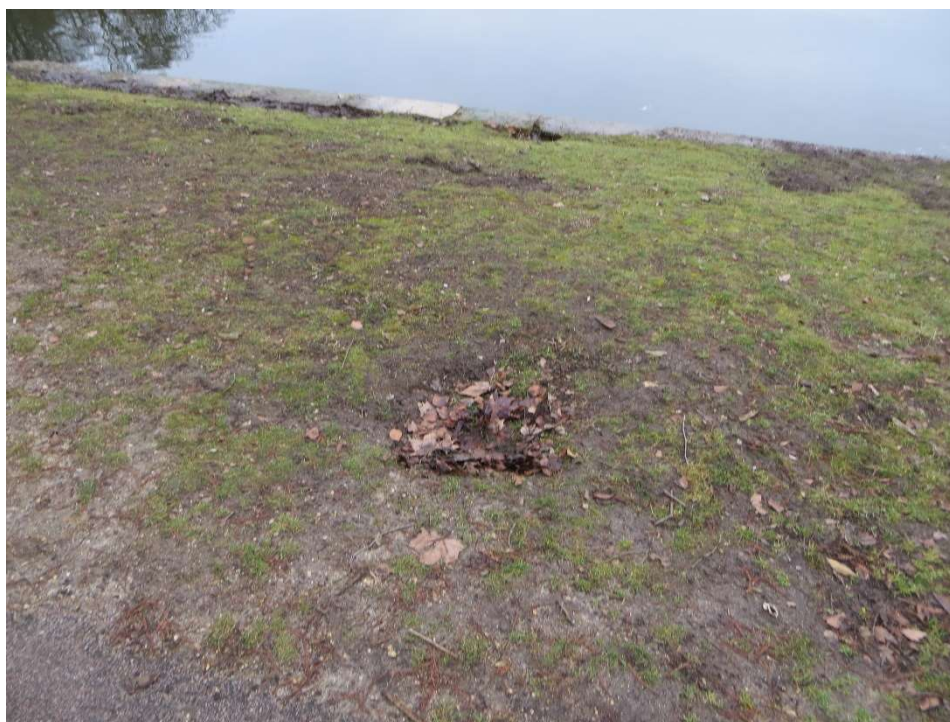
On note enfin la présence d'un creux, dont la cause est inconnue.

**photo 18 : Creux dans le corps de digue amont (Photo BIEF)**

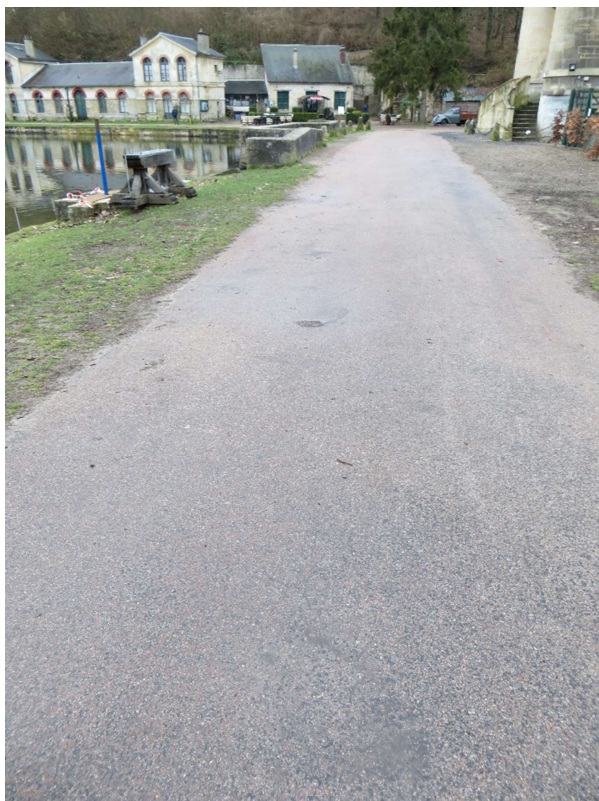
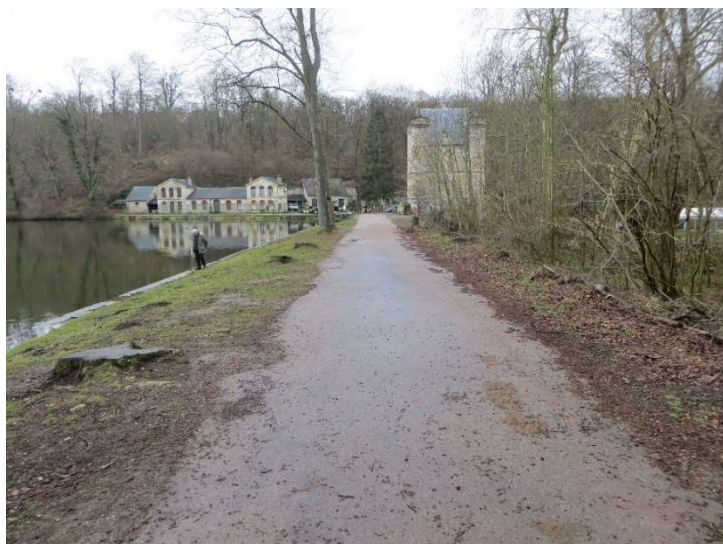
On note la présence de plusieurs flashes au niveau de la route enrobée, pouvant témoigner de la présence d'affaissements localisés dans le corps de digue.

photos 19 et 20 : Vue de la route sur la crête de digue (Photo BIEF)

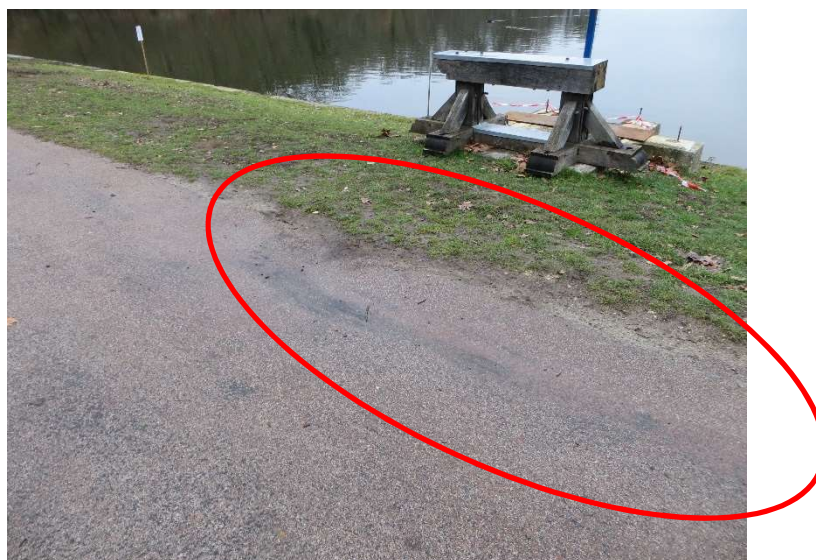
On note la présence d'un flashe de dimensions plus importantes au droit de l'ouvrage de vidange de fond. Compte tenu de l'historique de l'ouvrage (fuite importante de la vidange de fond en 2018), ce flash pourrait témoigner d'une décompression des terrains au sein de la digue et est à surveiller.

photo 21 : Vue du flashe au droit de l'ouvrage de vidange de fond (Photo BIEF)

| Poste | Échéance/fréquence |
|---|---|
| Flashe au niveau de l'ouvrage de vidange | 1 fois par mois |

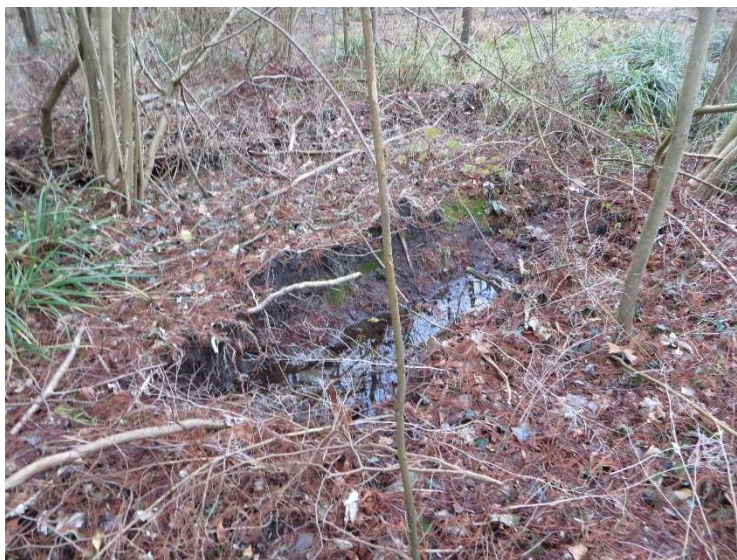
On note que le pied aval de la digue est gorgé d'eau. La nappe à cet endroit semble affleurante.

photo 24 : Vue du pied de digue gorgé d'eau (Photo BIEF)

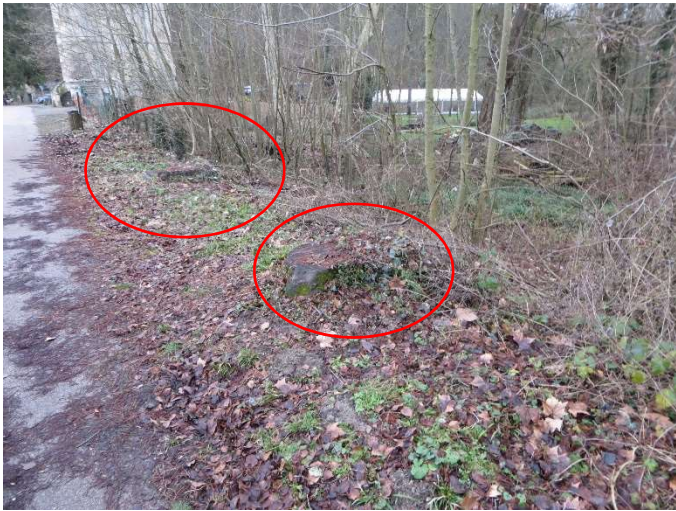
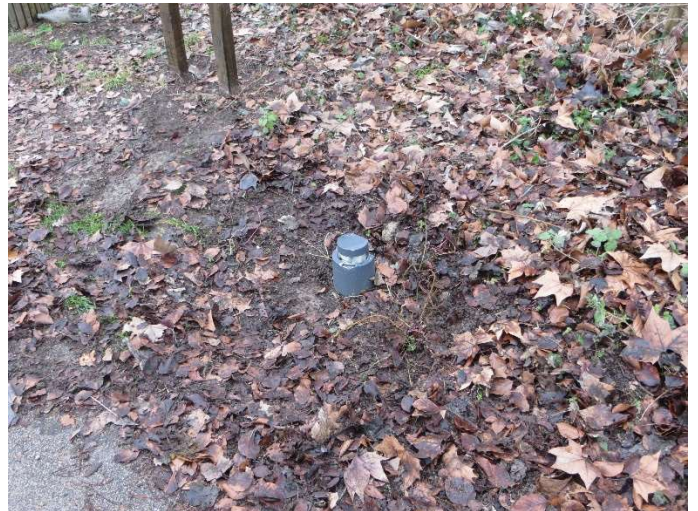
La crête de talus est occupée par 3 souches (dont deux au niveau de la zone 1 du talus aval). On observe également un luminaire dégradé en crête de talus.

photos 25 et 26 : Vues de la crête du talus amont (Photos BIEF)

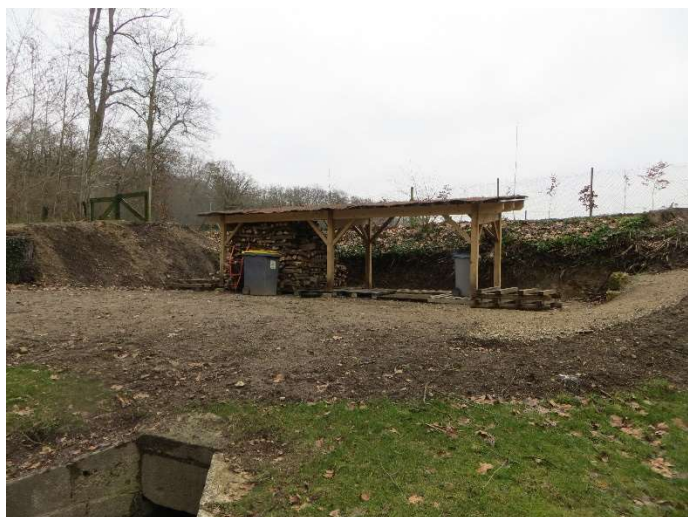
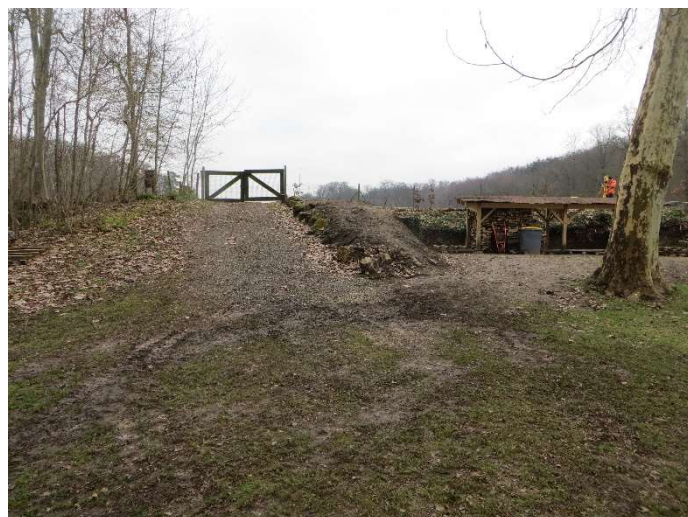
L'abri à bois est toutefois implanté dans une incision du corps de digue réduisant ainsi la largeur de la digue.

**photo 29 : Vue de l'incision du corps de digue et du rechargement (Photo BIEF)**

À noter que le gestionnaire du parc et locataire du château nous a indiqué que l'incision dans laquelle était disposé l'abri à bois existait avant sa construction. Il semble au vu des photos de l'inspection des services instructeurs que cette incision a été seulement légèrement amplifiée pour la construction de l'abri.

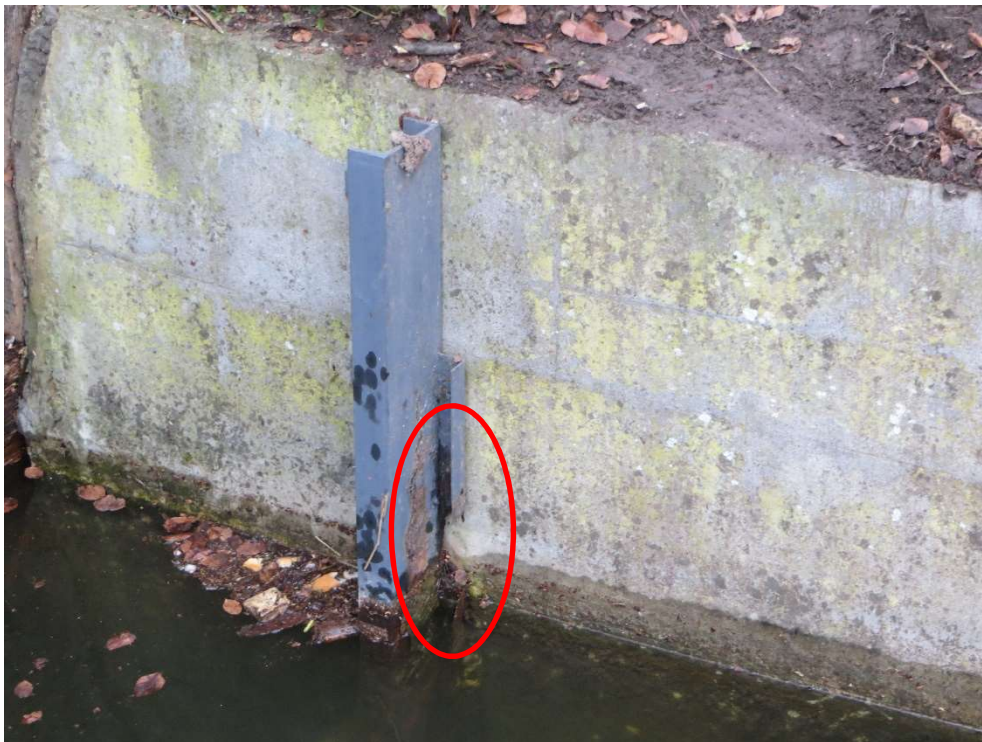
La partie de la glissière à la laisse de l'eau est très corrodée.

**photo 33 : Vue de l'état de corrosion de la glissière à batardeau (Photo BIEF)**

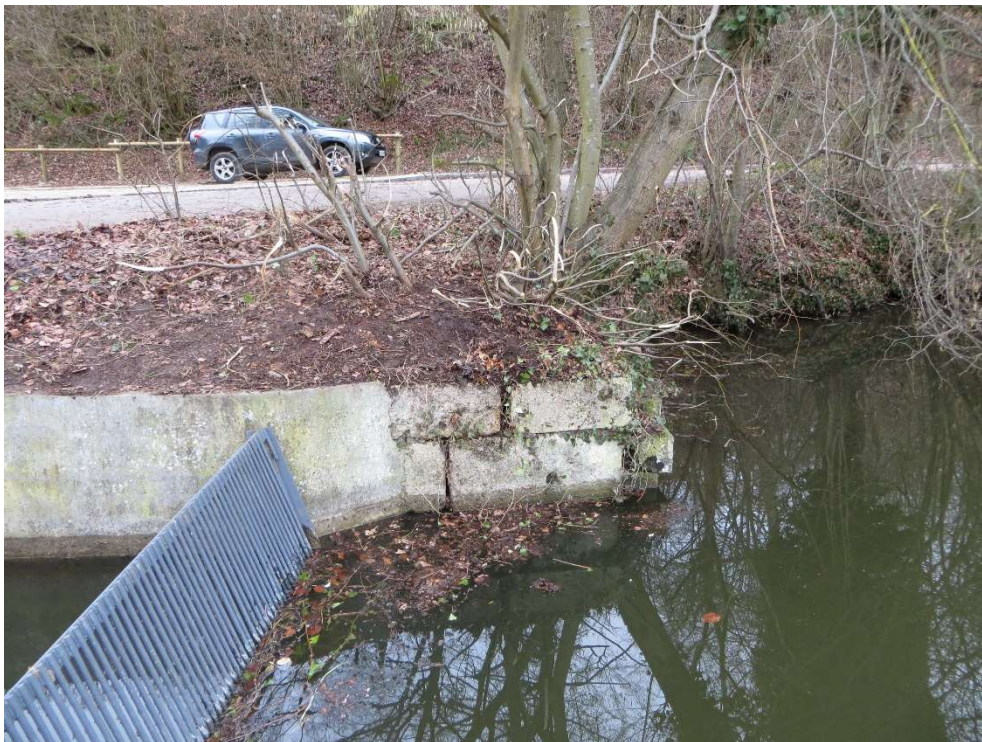
À noter que les maçonneries situées à l'amont de la grille sont déchaussées et présentent des joints dégarnis.

**photo 35 : Vue des maçonneries à l'amont de la grille de l'ouvrage de régulation (Photo BIEF)**

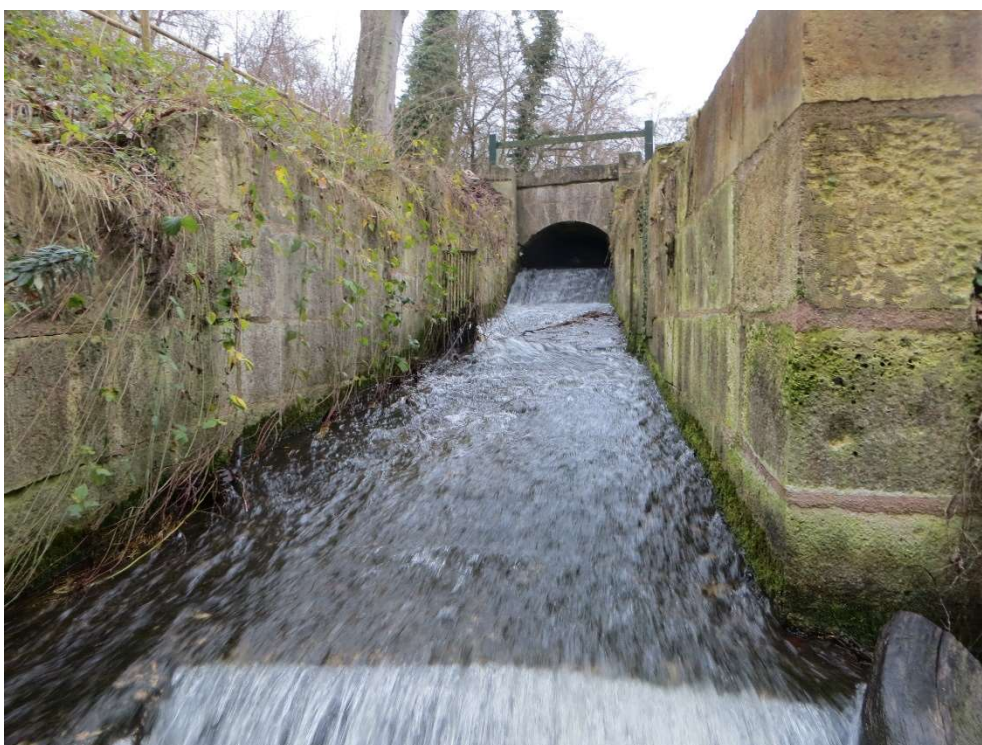
L'aval de l'ouvrage est composé de maçonneries en bon état. À noter que le bajoyer rive droite semble présenter un léger fruit.

**photo 36 : Vue de l'aval de l'ouvrage de régulation (Photo BIEF)**

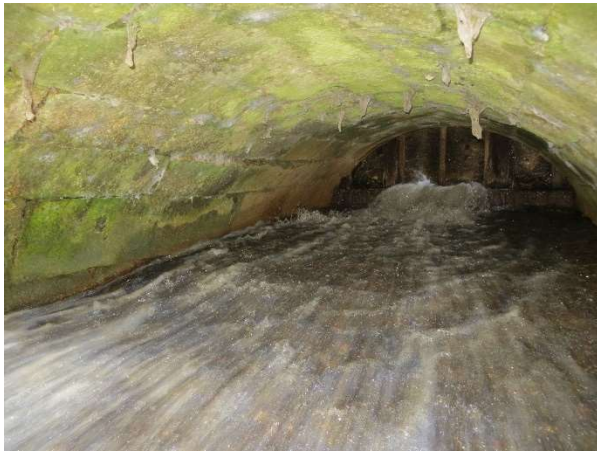
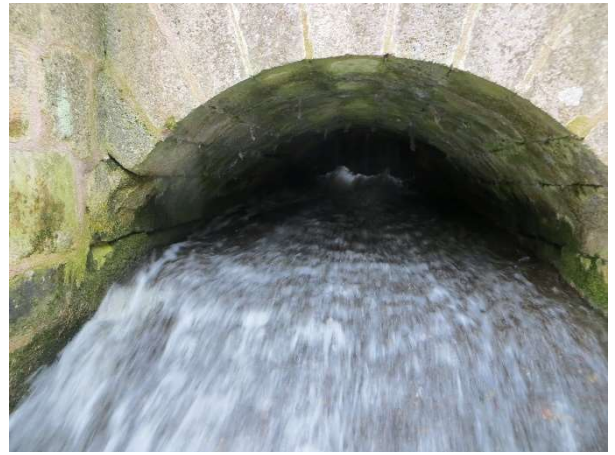
On note certains joints légèrement dégarnis au niveau des bajoyers et de la voute de l'ouvrage et certaines pierres légèrement dégradées au niveau du radier

photo 37 et 38 : Vue de l'état des maçonneries de la voute aval de l'ouvrage rive droite (Photo BIEF)

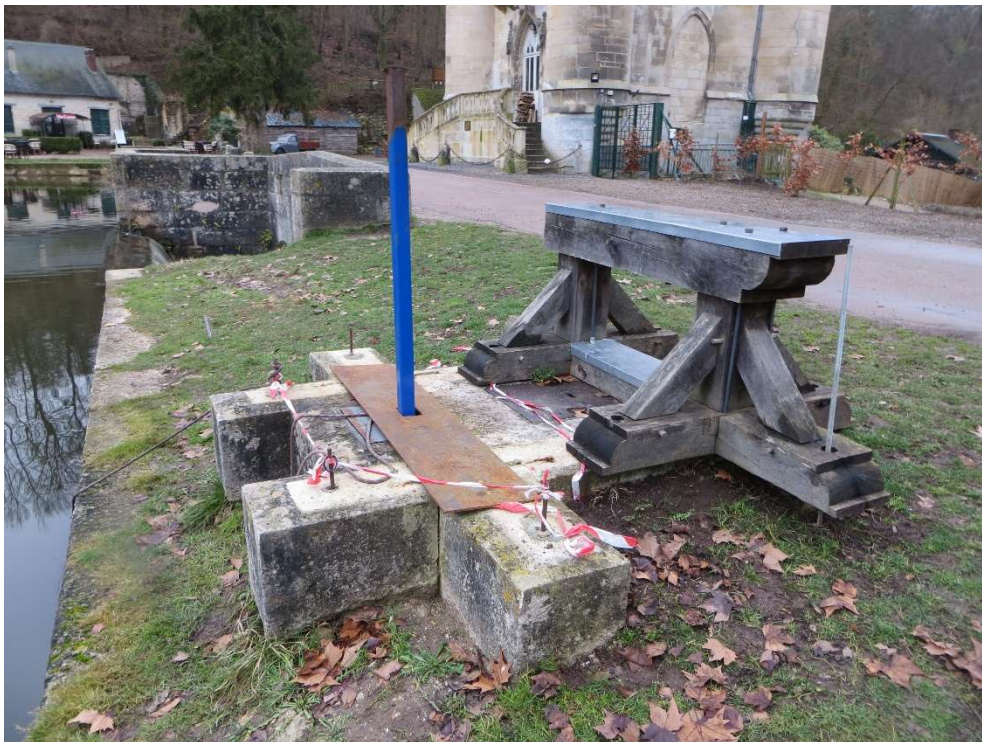
Le génie civil de surface de l'ouvrage située sur le corps de digue a été rénovée récemment et est en bon état. Il manque néanmoins tout le dispositif de manœuvre de la vanne (portique, crémaillère, boîte à cric, etc.). La structure en bois supportant le mécanisme a été posée à côté du génie civil.

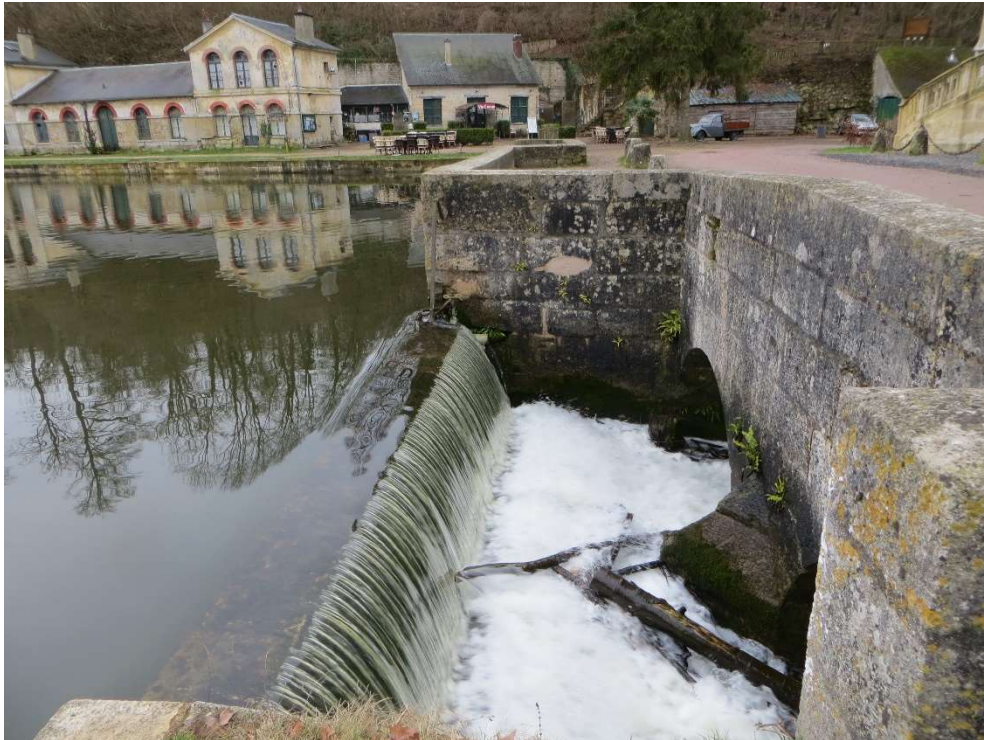
On note la présence d'embâcles au niveau du déversoir le jour de la visite.

photo 40 : Vue du seuil déversoir (Photo BIEF)

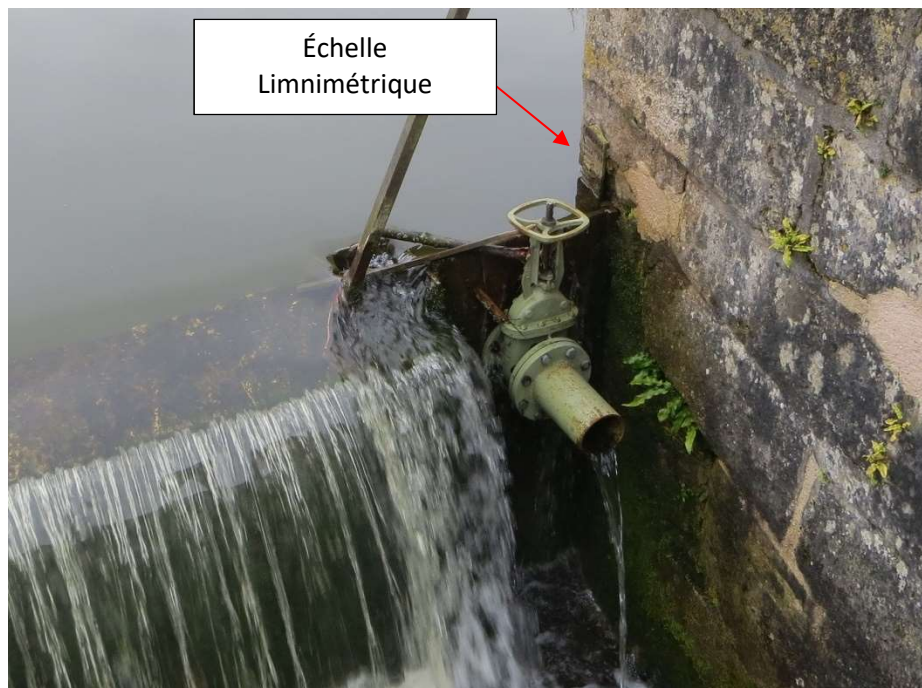
À noter que l'ouvrage est équipé en rive gauche d'une vanne papillon permettant l'écoulement d'un débit réservé en période d'absence d'étiage sans surverse. À proximité de cet ouvrage, on observe une échelle limnimétrique en état dégradé.

photo 41 : Vue du seuil déversoir (Photo BIEF)

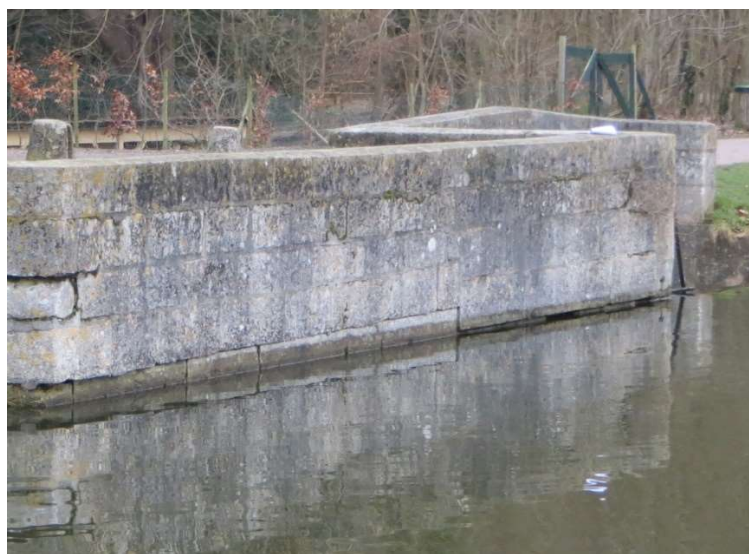
Le mur maçonné situé entre le déversoir et l'ouvrage d'alimentation de la cascade artificielle est en bon état, on observe toutefois des joints dégarnis à la laisse de l'eau.

photo 42 : Vue mur maçonné entre le déversoir et l'ouvrage d'alimentation de la cascade artificielle (Photo BIEF)

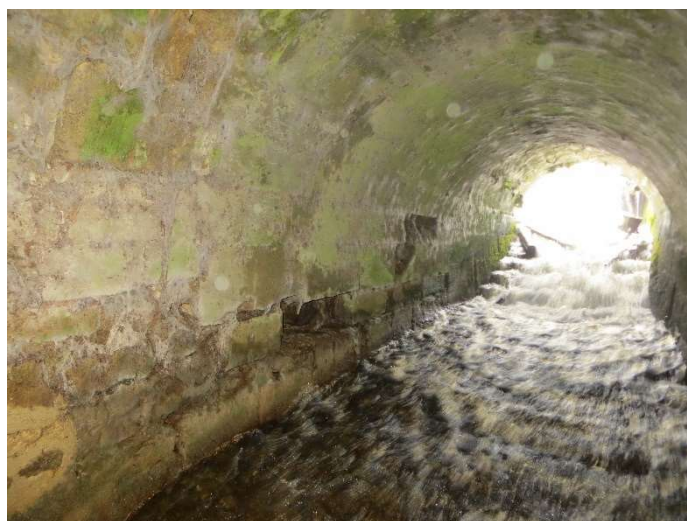
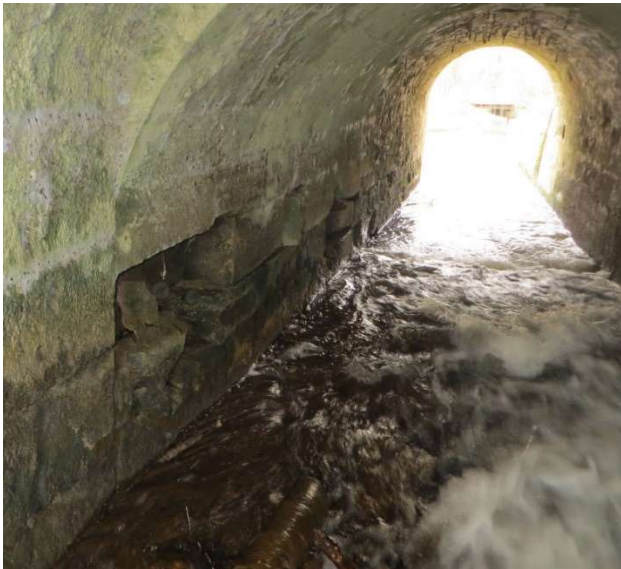
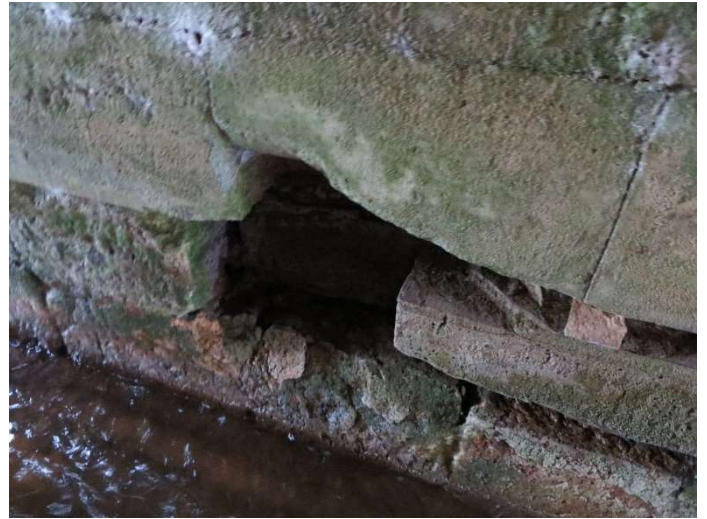
Les maçonneries des conduites aval sont en bon état général. On note plusieurs pierres manquantes dans les murs des conduites, ainsi que certains joints légèrement dégarnis.

Les radiers sont également localement affouillés.

photos 43, 44 et 45 : Vues des conduites aval du déversoir (Photos BIEF)

- ✗ une certaine dégradation de la maçonnerie de l'ouvrage d'alimentation de la cascade artificielle ;
- ✗ des pierres manquantes et une dégradation des maçonneries de l'intérieur des conduites maçonnées du déversoir de sécurité ;

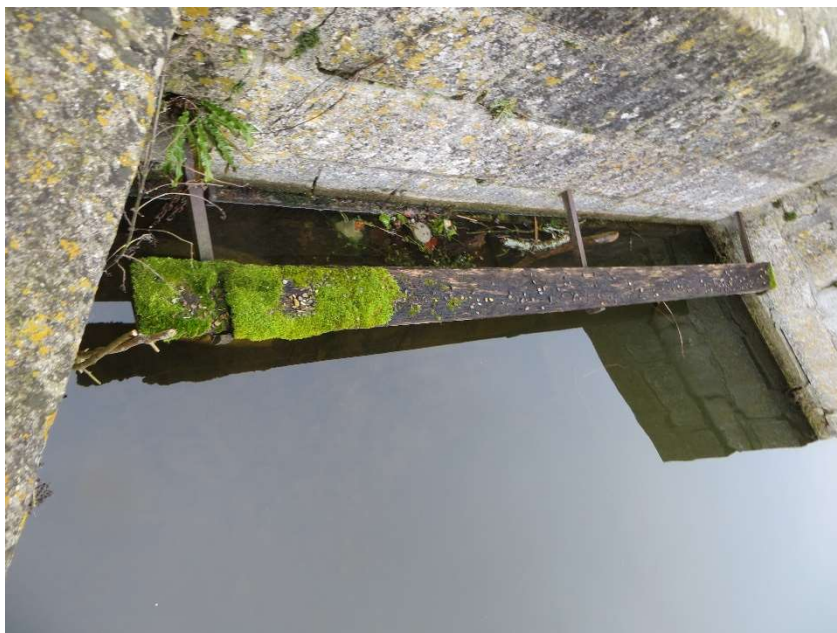
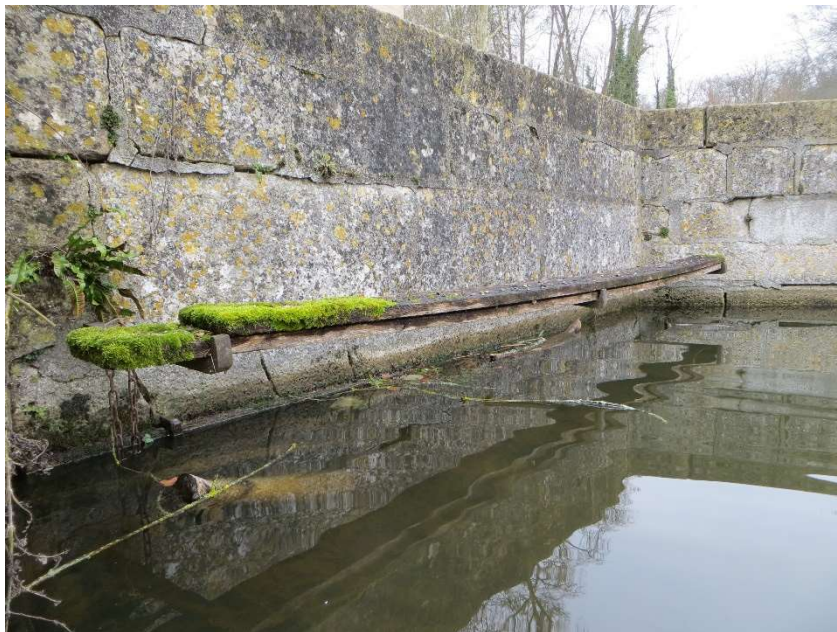
Cet ouvrage est implanté au sein d'une engravure maçonnée à proximité du déversoir. La partie haute de l'entrée hydraulique de l'ouvrage est surmontée d'un bastaing de bois dont l'utilité n'est pas connue. Ce bastaing est dans un état de pourrissement assez avancé.

L'amont de cet ouvrage est visiblement équipé d'une grille anti-embâcles très envasé et encombré d'embâcles de taille diverse.

photo 46 : Vue de l'ouvrage d'alimentation de la cascade artificielle (Photo BIEF)

Les maçonneries de cet ouvrage sont moins bien entretenues que celles du reste du linéaire, on note notamment des joints dégarnis. L'ensemble reste néanmoins dans un état correct.
