**ÉTANGS DE COMELLE  
ET MARAIS DE LA TROUBLERIE (OISE)**

**ASPECTS HYDROLOGIQUES ET PISCICOLES**

**RAPPORT DE PHASES 1 ET 2**

ASCONIT CONSULTANTS  
Domaine Scientifique de la Doua  
62, boulevard Niels Bohr - BP 2132  
69603 VILLEURBANNE cedex

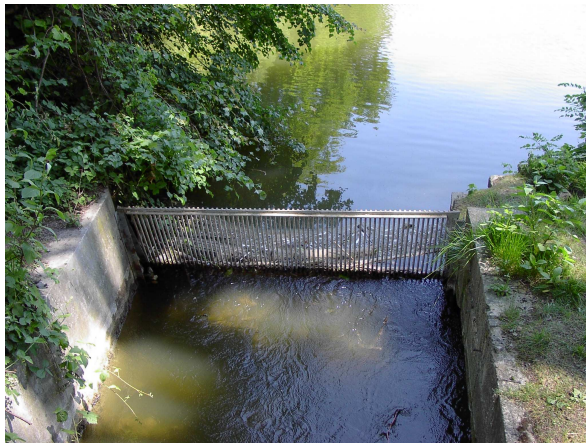
L'état général de l'ouvrage est bon bien que certaines pierres de l'entonnoir se déchaussent (rive gauche, juste devant la martelière).

Photo 1 : Entrée de l'ouvrage OH1

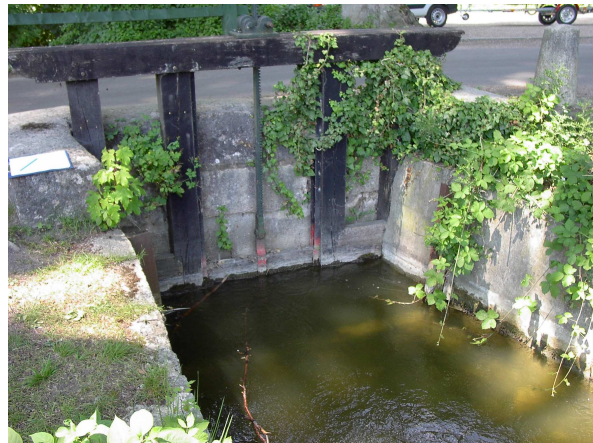
Photo 2 : La martelière (OH1)

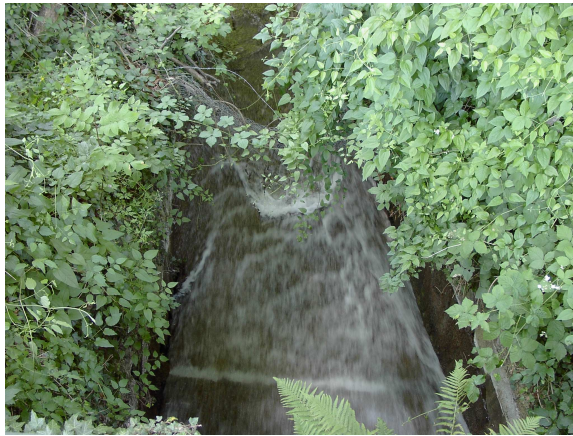
De l'autre côté de la route (aval de la digue), l'exutoire se présente sous la forme d'un canal de 15 m de long, dont le fond et les bords sont entièrement empierrés (radier protégé de chaque côté par des bajoyers en pierre), qui présente une pente importante (60° environ) et une faible lame d'eau (autour de 10 cm).

Il subsiste les traces de l'emplacement d'une ancienne grille (mortaises verticales) et une petite cascade (60 cm de hauteur) permet ensuite à l'eau de rejoindre le cours naturel du Ru St Martin. La hauteur de chute globale (entre le niveau de l'étang et le fond du lit du Ru St Martin) avoisine les deux mètres. Cet ouvrage apparaît difficilement franchissable par la plupart des espèces de poissons présentes dans la Thève.

Photo 3 : Exutoire (OH1), vue vers l'aval

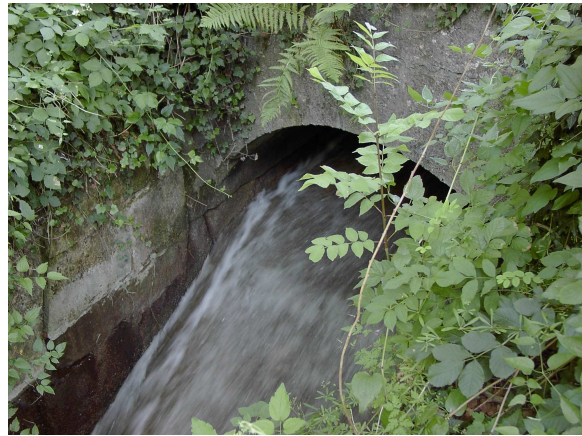
Photo 4 : Passage busé sous la route (OH1) vu depuis l'aval

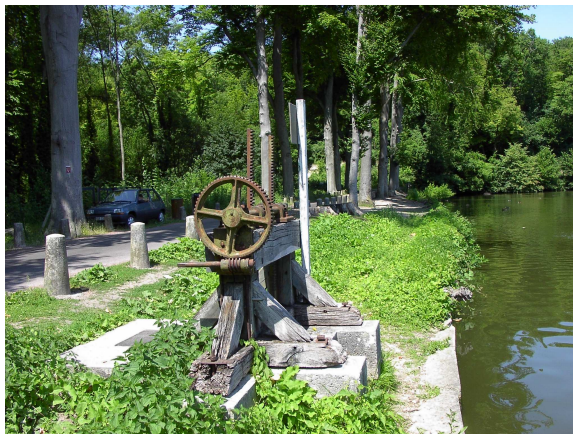
En progressant vers le centre de l'étang, on rencontre un système de manœuvre à cliquet qui ne semble plus fonctionnel (OH2). Ce système, vers la fin du XIX<sup>ème</sup> siècle, était protégé des intempéries par une sorte de petite cabane en bois, et servait à manœuvrer une vanne incorporée dans l'architecture de pierre de la digue (vanne de fond décrite dans le paragraphe précédent). Vu les hauteurs de vase mesurées à cet endroit (voir ci-dessous), la prise d'eau de la vanne de fond est actuellement sous deux mètres de vase.

Photo 5 : Système de manœuvre de OH2

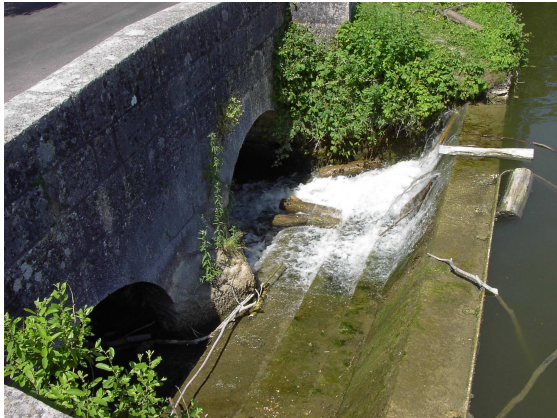
Photo 6 : Déversoir principal et partie amont du « pont » (OH3)

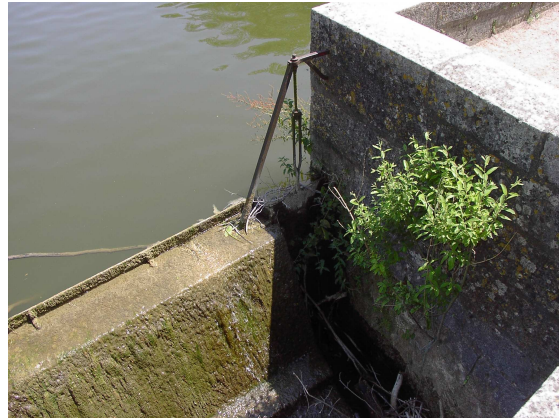
Sur ce même ouvrage, côté rive gauche, se trouve une vanne de 70 cm de large et d'environ 1,5 m de hauteur, actionnée par un système à vis et simple manivelle, mais a priori non fonctionnelle à l'heure actuelle. Cette petite vanne devait permettre de vider presque complètement l'étang, de telle façon à favoriser la récupération des poissons.

Photo 7 : Vanne de vidange (OH3)  
localisée en rive gauche du déversoir

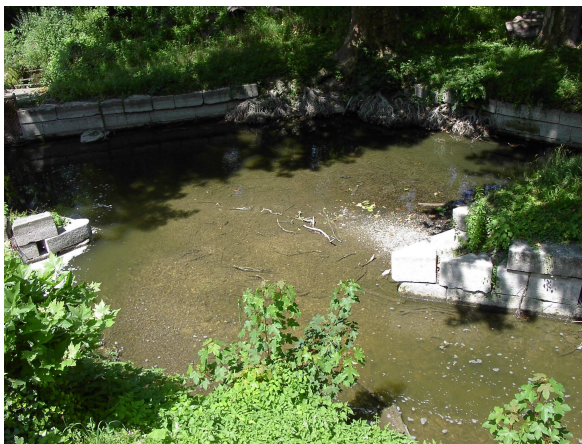
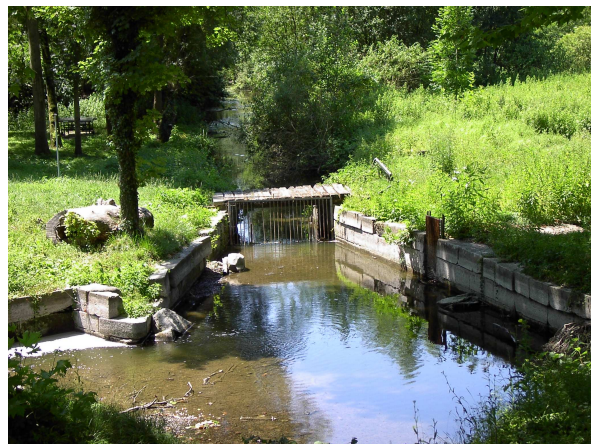
A la sortie du déversoir, l'eau s'écoule sur un très beau radier en pierres maçonnées et se jette ensuite dans une sorte de grand bassin de forme polygonale dont les bords sont empierrés et d'environ 150 m<sup>2</sup> de surface. Sur l'un des côtés, un bras barré par une grille rejoint le cours du Ru St Martin, bras sur lequel est installé un petit « vivier » fermé par des grilles.

La configuration du bassin laisse à penser que la vanne de fond contrôlée par le système de manœuvre non fonctionnel (OH2) devait elle aussi se déverser dans ce bassin. La sortie du bassin est contrôlée par une grille partiellement détruite. Sur une carte postale ancienne, « on voit très bien qu'il y avait autrefois à cet endroit une autre vanne juste après la grille qui subsiste actuellement (on distingue encore les mortaises dans les pierres). Cette vanne appelée « écluse des étangs » complétait le dispositif d'écoulement de ce grand bassin ».

Photo 8 & Photo 9 : Vues du bassin présent à la sortie du déversoir principal (OH3)

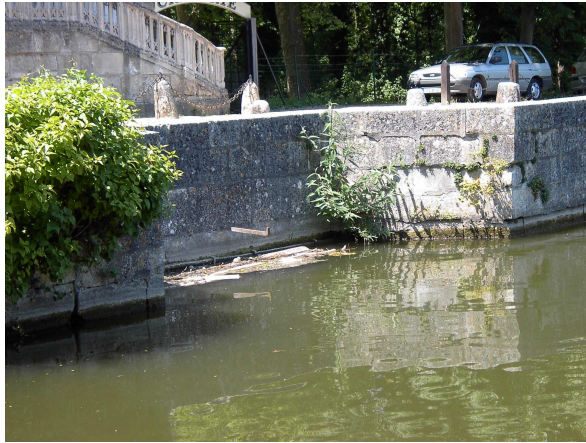
Enfin, près de la rive gauche, un dernier ouvrage (OH4), invisible depuis l'amont, localisé dans le renforcement du mur en pierre de la digue (présence de bois morts signalant la prise d'eau), soutire de l'eau sous la surface de l'étang.

Photo 10 : OH4 vu depuis l'amont

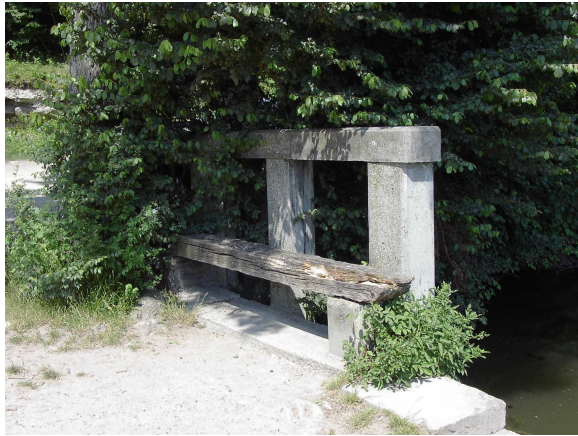
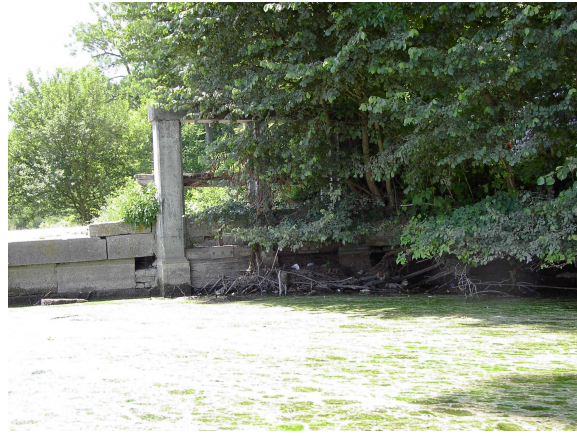
Un premier ouvrage (OH6) est localisé contre la rive droite : il s'agit d'un pont vanne de 1,5 m de hauteur pour 1 m de large, contrôlé à l'amont par une vanne manœuvrée à cric (non fonctionnelle) dont il ne reste que l'ossature en poutres de chêne, et les emplacements des roues à cliquet, aujourd'hui disparues. La vanne est présente mais bloquée en position fermée (basse), et il ne passe qu'un faible débit à travers les fissures de la vanne.

Photo 14 & Photo 15 : Vues de l'ouvrage de contrôle amont (OH6)

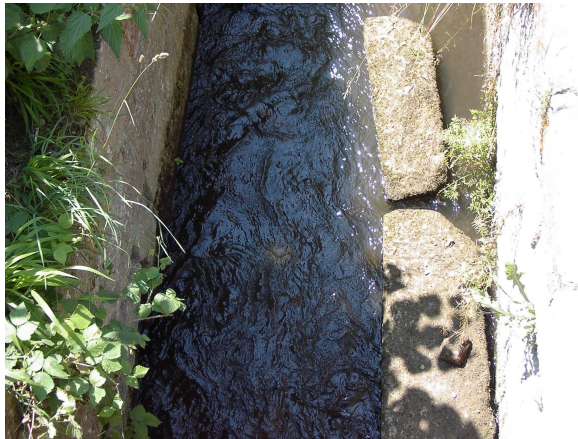
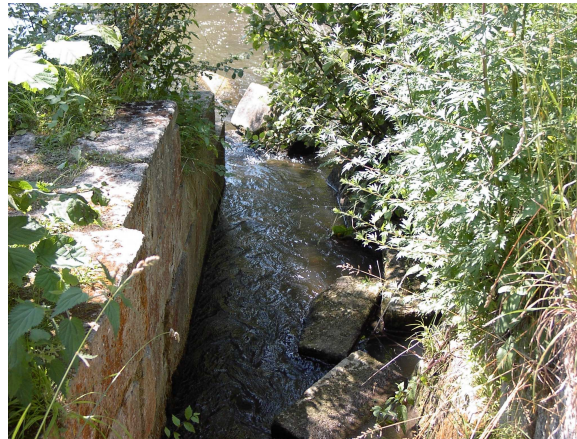
A l'aval, l'entonnement est très dégradée : les empièvements du radier et des murs de côté (bajoyers en pierre de taille) sont soit éboulés soit fortement déchaussés. Il ne subsiste rien de la partie aval de ce canal, ni des petits déversoirs repérés sur les plans de 1850.

Photo 16 & Photo 17 : Vues du radier aval (OH6)

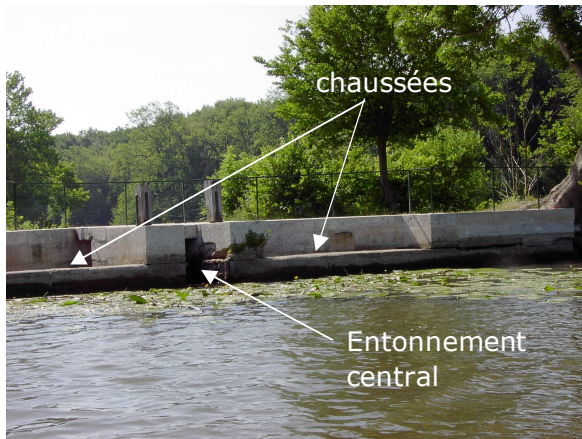
Au centre de la digue, on trouve un important ouvrage qui a été récemment rénové. Il s'agit d'un déversoir à doubles vannes (ou double chaussée) et entonnement central. Le niveau de l'eau du plan d'eau amont est contrôlé au niveau de l'entonnement central à l'aide de planches en chêne que l'on peut enlever ou rajouter.

Photo 18 : Déversoir central (OH7) vu depuis l'amont

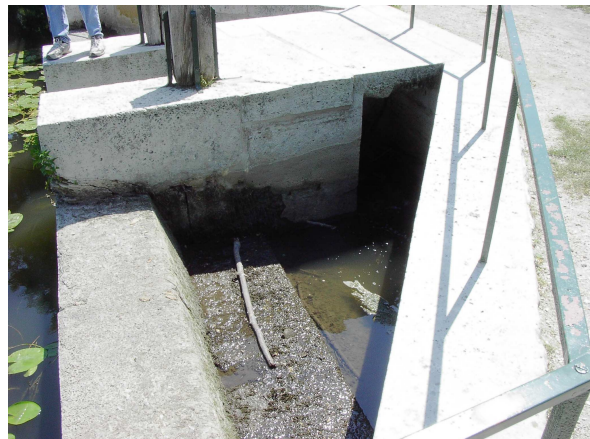
Photo 19 : Détail d'une chaussée et du radier aval (OH7)

A l'aval, côté étang Neuf, le radier est presque entièrement détruit. La présence de pierres de taille, encore en place mais localisées à quelques mètres du bord, montrent que la rive a subi à cet endroit une érosion très importante.

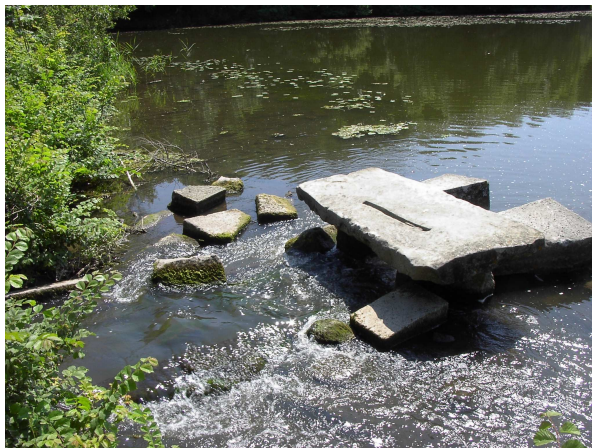
Le fonctionnement actuel des ouvrages présents sur cette digue amène la concentration du débit sur ce seul ouvrage, notamment en période de crue, ce qui pourrait expliquer cet état de fait. L'érosion des rives de l'île présente dans l'étang Neuf et localisée dans l'axe de ce déversoir corroborent cette hypothèse.

Photo 20 : reliquats du radier aval et des bajoyers de OH7

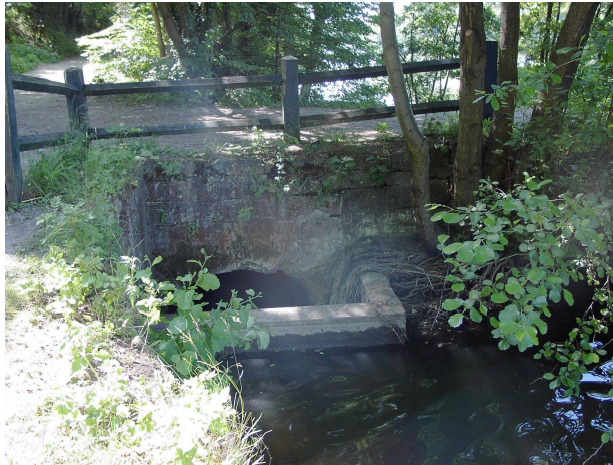
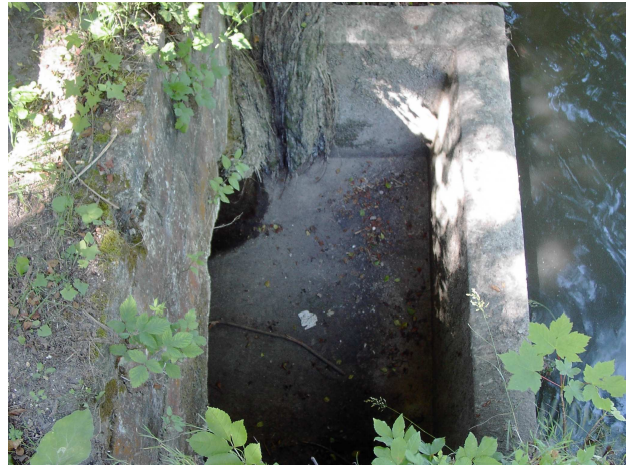
Photo 21 & Photo 22 : vues depuis l'amont du déversoir fixe (OH8)

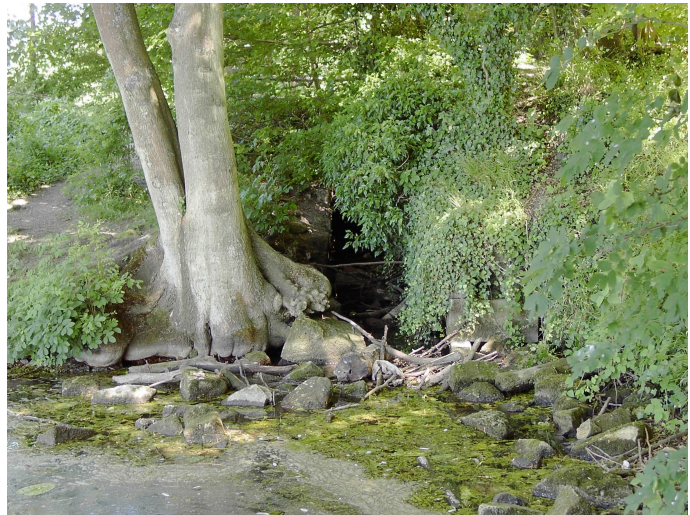
Le passage à travers la digue se fait par l'intermédiaire d'un tunnel en pierres de taille qui présente une alternance de plafond arrondi de type « voûte », et plat de type « dalot ». Ce tunnel a environ 1,7 m de large pour 1,5 m de hauteur et est en bon état. Par contre, à la sortie du tunnel, la rive gauche est fortement érodée (de nombreux blocs sont déchaussés voir éboulés). La présence d'un très gros frêne sur la rive droite de la sortie de cet aménagement pourrait expliquer cette dégradation.

Photo 23 : vue de OH8 depuis l'aval

On note aussi à la sortie du « tunnel », la présence de glissières (mortaises verticales) qui devaient sans doute recevoir les grilles en fer reportées sur les plans de 1850.

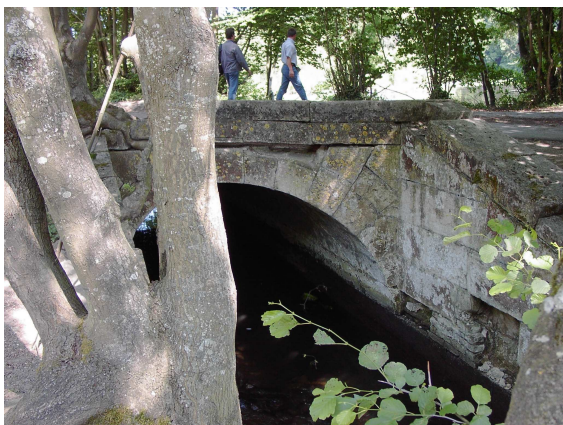
Celui de la rive droite (OH9) se présente sous la forme d'un magnifique « pont appareillé en pierres de taille, voûte à plein cintre, passage à coupe oblique, et complété côté étang de Comelle, de splendides bajoyers » (Prioux, 1999). Cet ouvrage, comme la plupart des autres, souffre d'un manque d'entretien évident : des pierres commencent à se déchausser à l'amont, et nombre d'entre elles sont éboulées côté aval.

Photo 24 : OH9 vu depuis l'aval

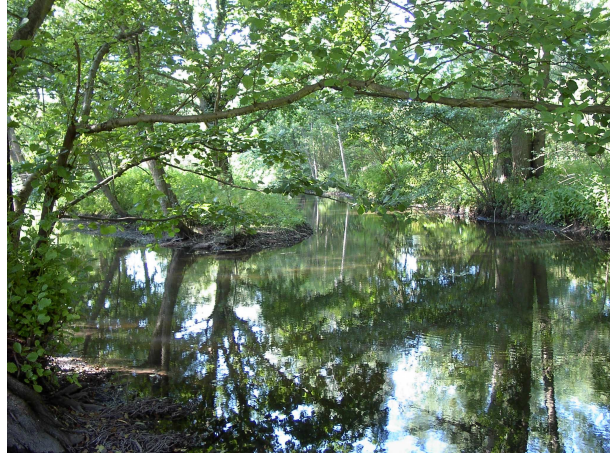
Photo 27 : séparation de la Thève en deux bras

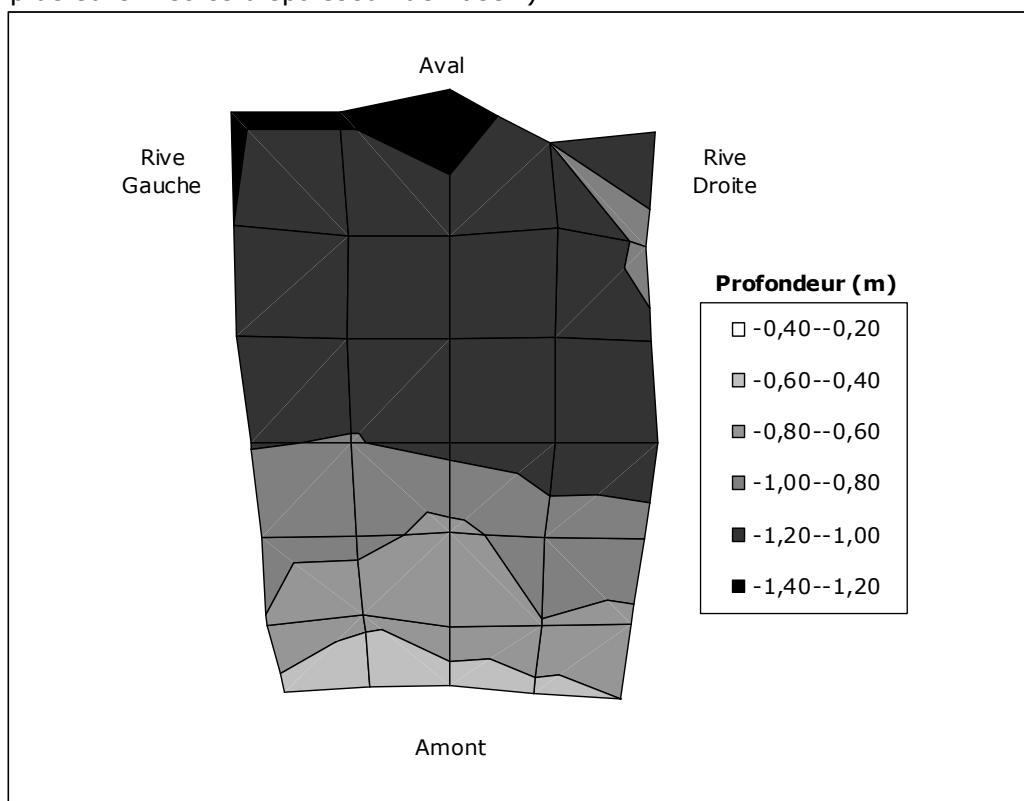
**Figure 1 : bathymétrie de l'étang de Chapron**

Sur l'étang de Chapron, les mesures par transects ont permis de réaliser la figure suivante sur laquelle les profondeurs ont été corrigées pour tenir compte de la baisse de niveau « accidentelle » (niveau réel = niveau mesuré + 32 cm). Il convient cependant de signaler que le dernier transect amont, le plus proche de la digue qui sépare Chapron de Comelle, n'a pas pu être échantillonné en raison d'une hauteur d'eau inférieure à 10 cm (et de plusieurs mètres d'épaisseur de vase !).

La figure met clairement en évidence le fort ensablement de la partie amont de l'étang et qui traduit bien l'arrivée de sédiments depuis l'étang de Comelle. Le fond descend ensuite en pente douce jusqu'à la chute de l'étang Chapron, où la hauteur d'eau, en période normale, ne doit pas excéder 1,4 m, pour une moyenne voisine de 1 m (transects 1 à 5).

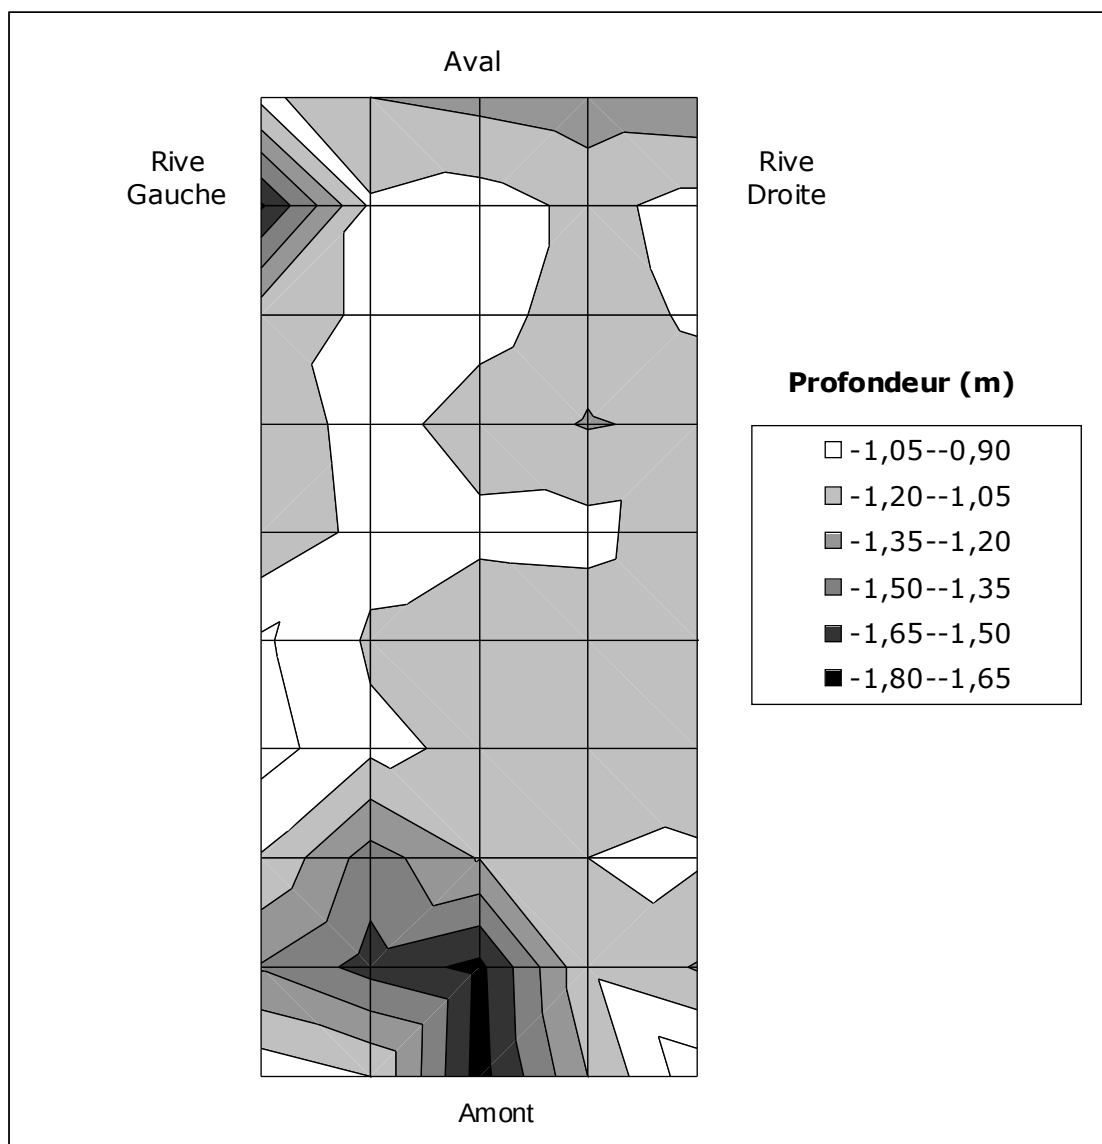
**Figure 2 : bathymétrie de l'étang Neuf**

La bathymétrie de l'étang neuf est un peu plus diversifiée. Elle met cependant en évidence, outre la faible hauteur d'eau (1,2 m en moyenne), l'influence du déversoir central de la chute de l'étang Chapron (chenal profond au droit du déversoir) et la présence de l'île qui semble dévier le flux vers la rive gauche en période de hautes eaux. Mis à part cela, sur le reste de l'étang, la profondeur est relativement homogène.

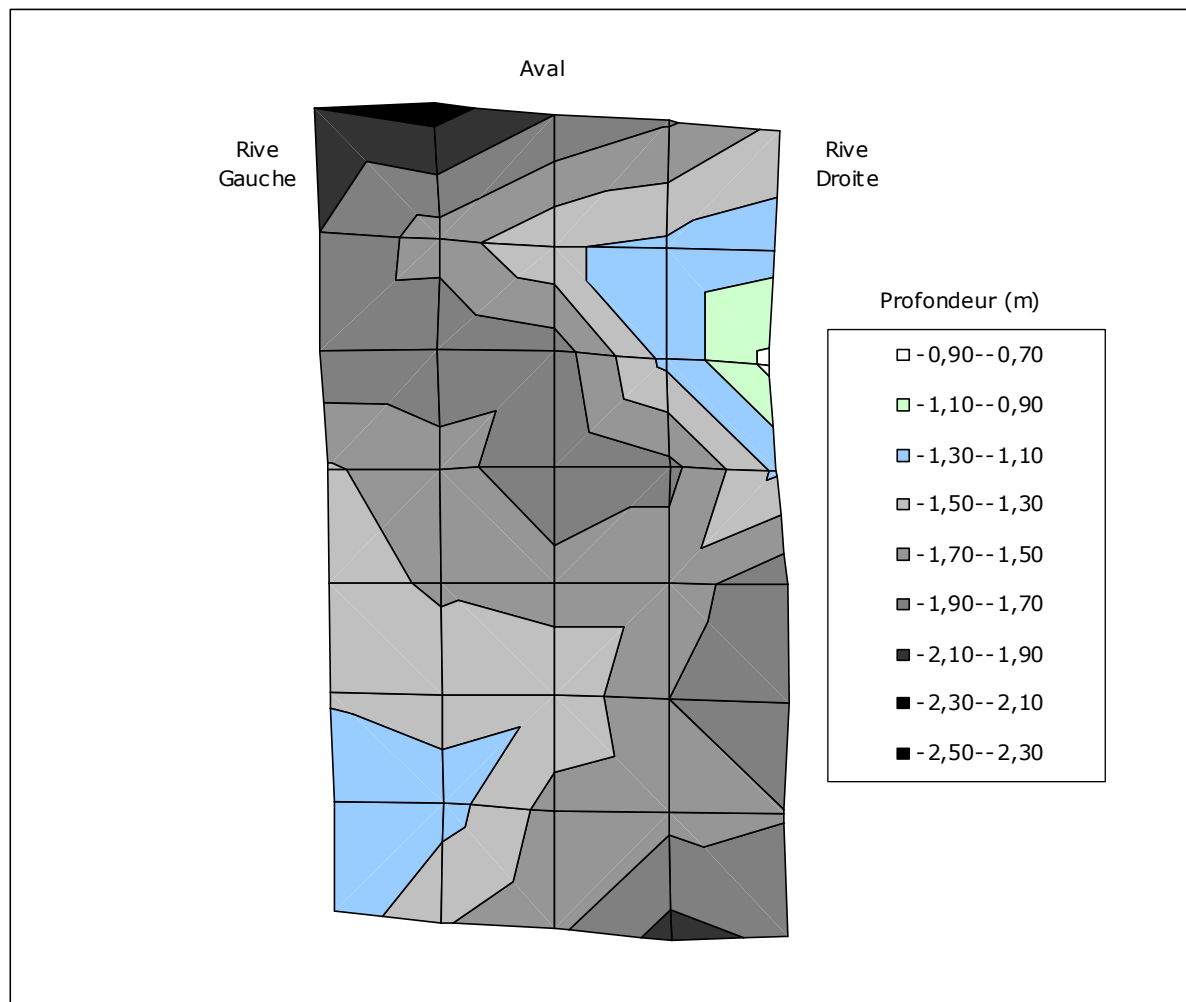
**Figure 3 : bathymétrie de l'étang de la Loge de Viarmes**

Enfin, sur l'étang de la Loge de Viarmes, la profondeur est plus importante que sur les trois autres (moyenne autour de 1,6 m avec un maximum mesuré 2,2 m). Il semble se dessiner sur la figure suivante un chenal d'écoulement préférentiel qui relie le pont appareillé en pierre (OH5) présent en rive droite sur la digue qui sépare les étangs Neuf et de la Loge, et le petit déversoir calé contre la rive gauche de la chute de la Loge. Si on

rapproche la hauteur d'eau mesurée en 2003 (entre 1,5 et 2,5 m), avec la profondeur « théorique » de cet étang (autour de 4,5 m si on se réfère à la position de la vanne de fond OH2), on peut estimer que l'épaisseur des sédiments limono-vaseux (ou vases) est comprise entre deux et trois m !
