Nos Réf. : A17E1DV223205

Affaire : LA REALISATION DE RECONNAISSANCE D'ETANCHEITE ET RECHERCHE DE FUITE

## RAPPORT D'INTERVENTION

### TRIBUNAL JUDICIAIRE DE CRETEIL RUE PASTEUR VALLERY RADOT 94011 CRETEIL

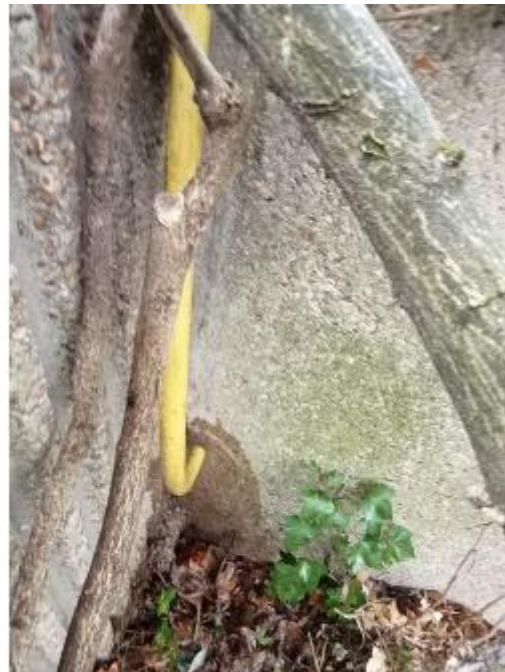
**Photos de la mise en eau**  
Photos d'ensemble point jardinière gauche du portail d'accès

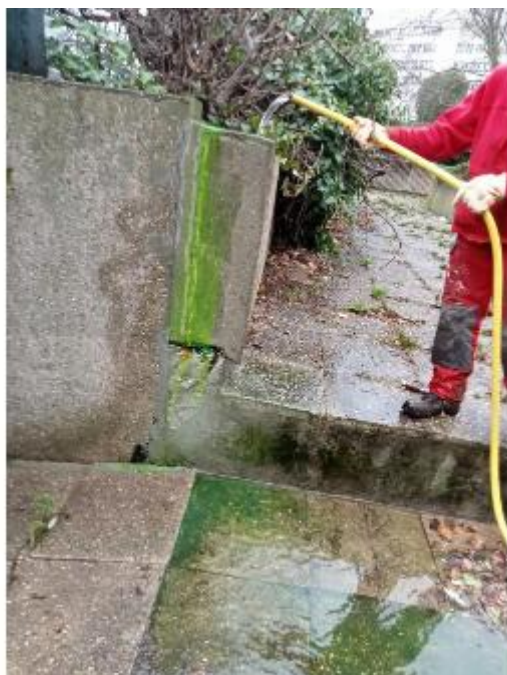
**Photos de la mise en eau**  
Mise en place d'un colorant pour traçage de l'eau.

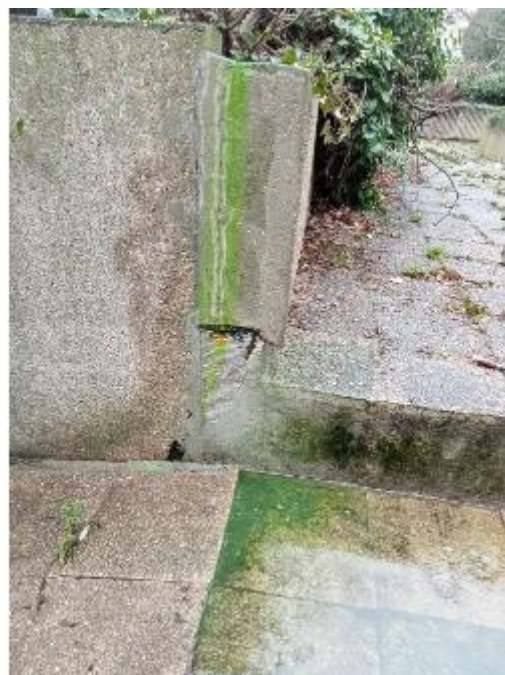
**Photos de la mise en eau**  
jardinière gauche portail d'accès

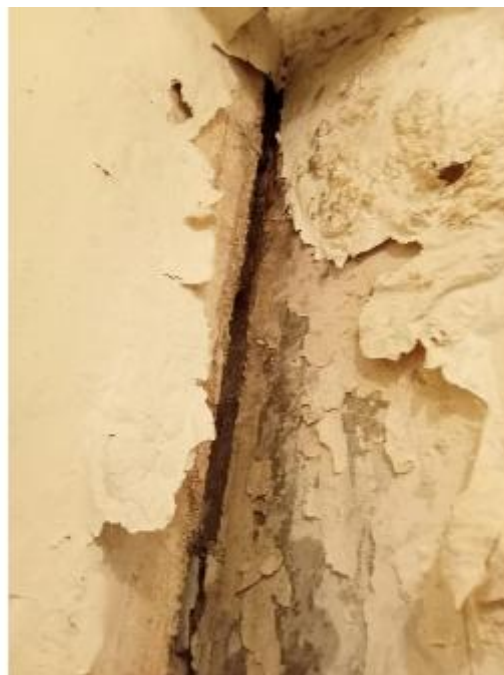
**Photos défauts constatés**  
Passage d'eau dans la fissure sur le point n°1

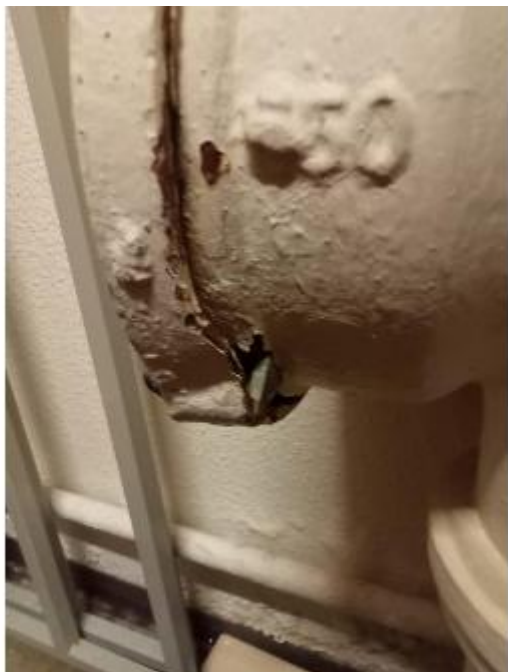
**Photos du sinistre**

Passage d'eau dans l'évacuation, problème de joint du réseau plomberie (fuite au niveau du regard de visite)

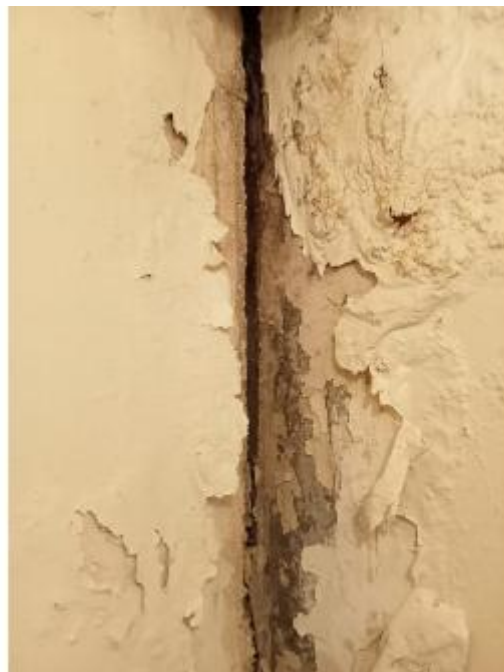
**Photos du sinistre**

passage d'eau par la jonction jardinière et portail d'accès.

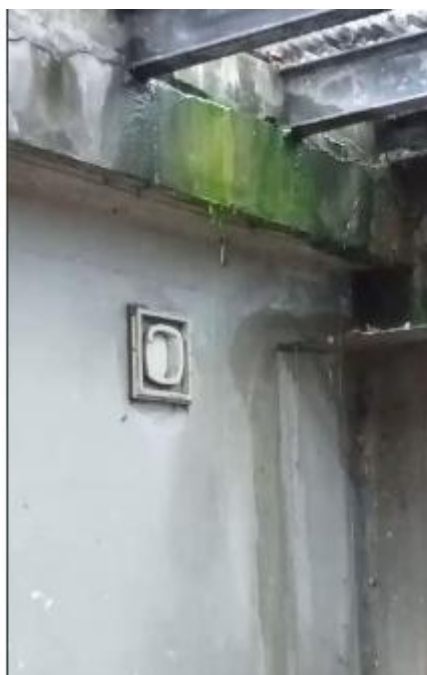
**Photos du sinistre**

Passage d'eau dans la trémie, on constate que l'eau coule sous le niveau de protection des dalles.

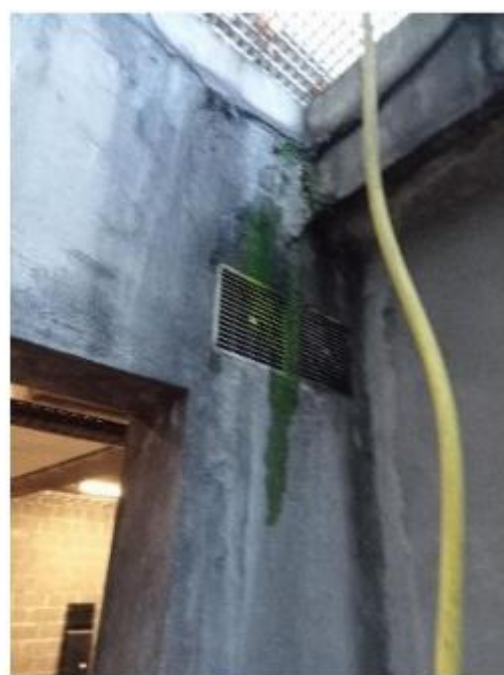
**Localisation fuite**  
passage d'eau trémie

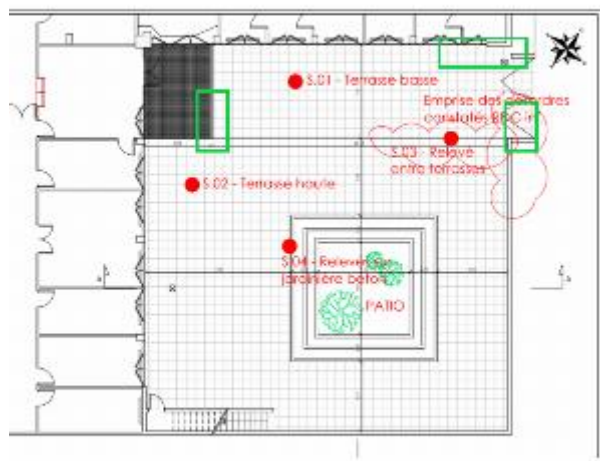
**Plan de repérage**  
Point d'infiltration constaté

Réalisation des essais d'eaux passage d'eau sur 3 points repéré en vert sur le plan de repérage. Je vous joint également une vidéo prise dans la trémie contre façade (élément vert sur le plan de repérage)
