# Dossier Technique Immobilier

Numéro de dossier : TRIBUNAL DE CRETEIL LOCAUX SOUS  
Date du repérage : SCELLÉS  
12/01/2024

# Résumé de l'expertise n° TRIBUNAL DE CRETEIL LOCAUX SOUS SCELLÉS

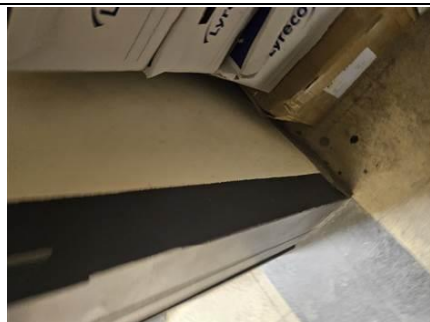
Photo n° PhA001  
Localisation : Local Stupefiants et Armes  
Ouvrage : 3 - Parois verticales intérieures - Murs et cloisons maçonnés  
Partie d'ouvrage : Enduit à base de plâtre lissé ou taloché  
Description : Enduit à base de plâtre lissé ou taloché  
Localisation sur croquis : P1

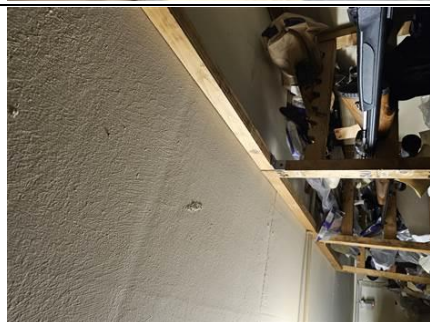
Photo n° PhA002  
Localisation : Local Stupefiants et Armes  
Ouvrage : 4 - Plafonds et faux plafonds - Plafonds  
Partie d'ouvrage : Enduit à base de plâtre lissé ou taloché  
Description : Enduit à base de plâtre lissé ou taloché  
Localisation sur croquis : P2

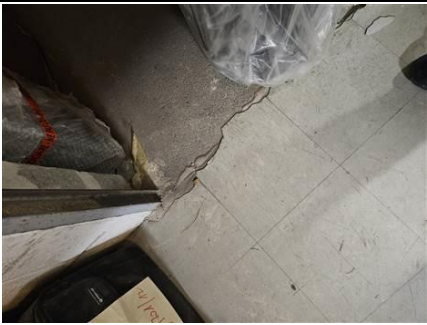
| | <p>Photo n° PhA003<br/>Localisation : Local Stupefiants et Armes<br/>Ouvrage : 5 - Planchers et planchers techniques - Revêtements de sols<br/>Partie d'ouvrage : Dalle de sol<br/>Description : Dalle de sol<br/>Localisation sur croquis : P3</p> |

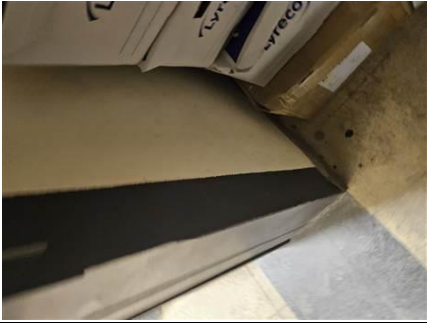
| | <p>Photo n° PhA004<br/>Localisation : Local Stupefiants et Armes<br/>Ouvrage : 3 - Parois verticales intérieures - Revêtements de murs, poteaux, cloisons, gaines, coffres<br/>Partie d'ouvrage : Colle de faïence<br/>Description : Bande Plinthes<br/>Localisation sur croquis : P4</p> |

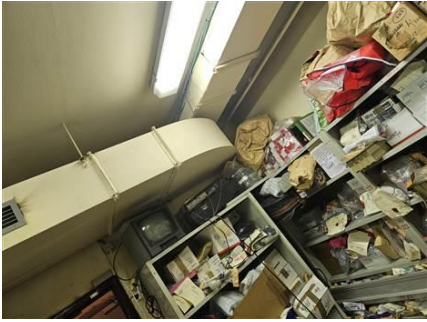
| | <p>Photo n° PhA005<br/>Localisation : Local Stupefiants et Armes<br/>Ouvrage : 4 - Plafonds et faux plafonds - Plafonds<br/>Partie d'ouvrage : Enduit à base de plâtre lissé ou taloché<br/>Description : Enduit à base de plâtre lissé ou taloché<br/>Localisation sur croquis : P5</p> |

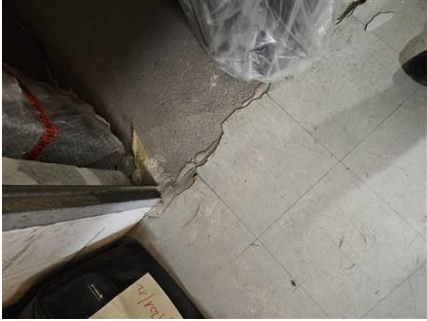
| | <p>Photo n° PhA006<br/>Localisation : Local L6<br/>Ouvrage : 5 - Planchers et planchers techniques - Revêtements de sols<br/>Partie d'ouvrage : Dalle de sol<br/>Description : Dalle de sol<br/>Localisation sur croquis : P6</p> |

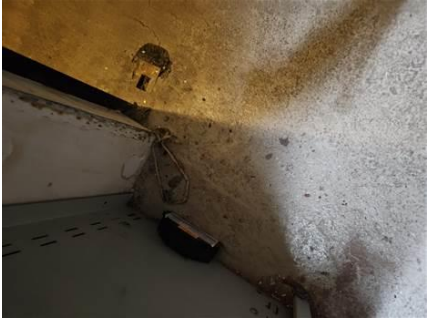
| | <p>Photo n° PhA007<br/>Localisation : Local L6<br/>Ouvrage : 3 - Parois verticales intérieures - Murs et cloisons maçonnés<br/>Partie d'ouvrage : Enduit à base de plâtre lissé ou taloché<br/>Description : Enduit à base de plâtre lissé ou taloché<br/>Localisation sur croquis : P7</p> |

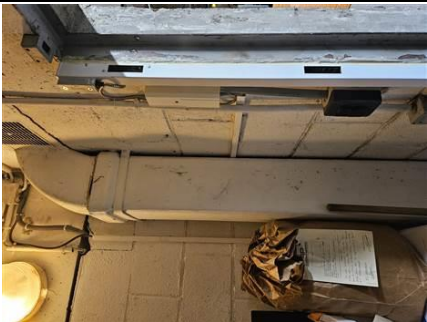
| | <p>Photo n° PhA008<br/>Localisation : Local L6<br/>Ouvrage : 6 - Conduits et accessoires intérieurs - Conduits de fluides (air, eau, vapeur, fumée, échappement, autres fluides)<br/>Partie d'ouvrage : Conduit en fibres-ciment<br/>Description : Conduit en fibres-ciment</p> |

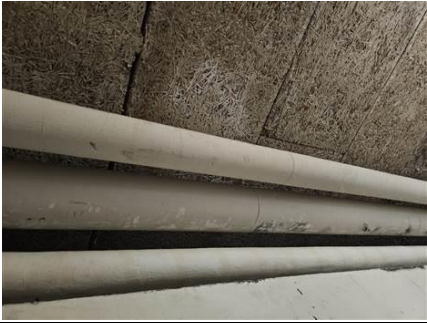
| | <p>Photo n° PhA009<br/>Localisation : Local L2<br/>Ouvrage : Flocages, Calorifugeages, Faux plafonds<br/>Partie d'ouvrage : Calorifugeages<br/>Description : Calorifugeages<br/>Localisation sur croquis : P8</p> |

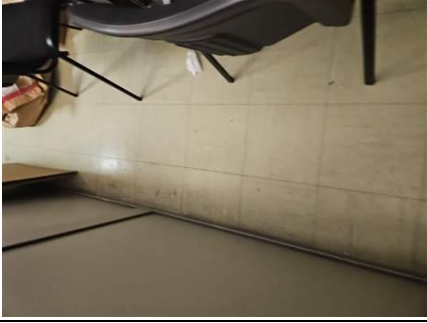
| | <p>Photo n° PhA010<br/>Localisation : Divers Bureaux<br/>Ouvrage : 5 - Planchers et planchers techniques - Revêtements de sols<br/>Partie d'ouvrage : Dalle de sol<br/>Description : Dalle de sol<br/>Localisation sur croquis : P9</p> |

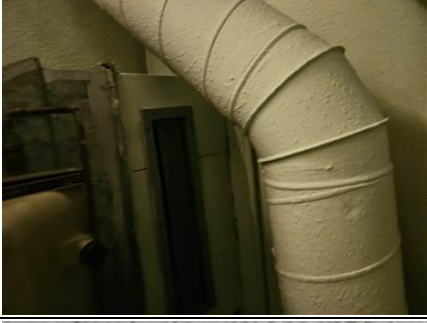
| | <p>Photo n° PhA011<br/>Localisation : Divers Bureaux<br/>Ouvrage : 6 - Conduits et accessoires intérieurs - Conduits de fluides (air, eau, vapeur, fumée, échappement, autres fluides)<br/>Partie d'ouvrage : Mastic<br/>Description : Mastic<br/>Localisation sur croquis : P10</p> |

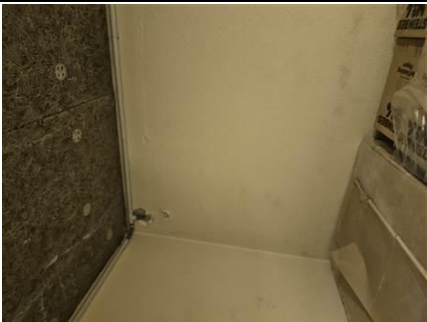
| | <p>Photo n° PhA013<br/>Localisation : Local Poubelles<br/>Ouvrage : 4 - Plafonds et faux plafonds - Plafonds<br/>Partie d'ouvrage : Flocage<br/>Description : Fibralth<br/>Localisation sur croquis : P12</p> |

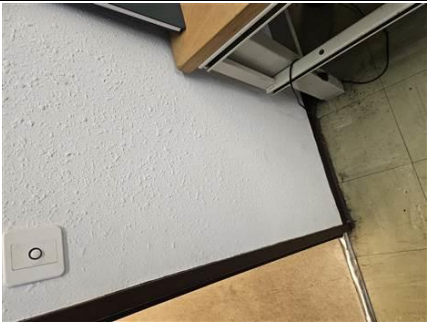
| | <p>Photo n° PhA014<br/>Localisation : Divers Bureaux<br/>Ouvrage : 3 - Parois verticales intérieures - Murs et cloisons maçonnés<br/>Partie d'ouvrage : Enduit à base de plâtre lissé ou taloché<br/>Description : Enduit à base de plâtre lissé ou taloché<br/>Localisation sur croquis : P13</p> |

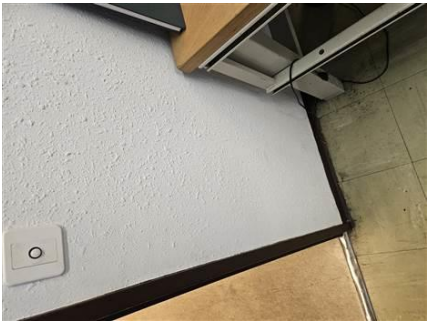
| | <p>Photo n° PhA015<br/>Localisation : Divers Bureaux<br/>Ouvrage : 5 - Planchers et planchers techniques - Revêtements de sols<br/>Partie d'ouvrage : Dalle de sol<br/>Description : Dalle de sol<br/>Localisation sur croquis : P14</p> |

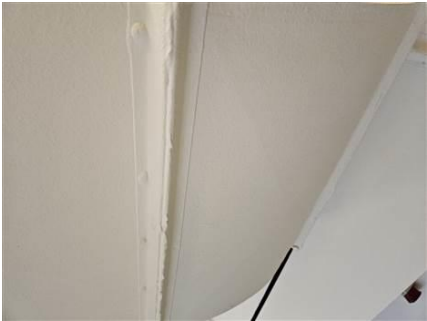
| | <p>Photo n° PhA016<br/>Localisation : Divers Bureaux<br/>Ouvrage : 4 - Plafonds et faux plafonds - Plafonds<br/>Partie d'ouvrage : Enduit à base de plâtre lissé ou taloché<br/>Description : Enduit à base de plâtre lissé ou taloché<br/>Localisation sur croquis : P15</p> |

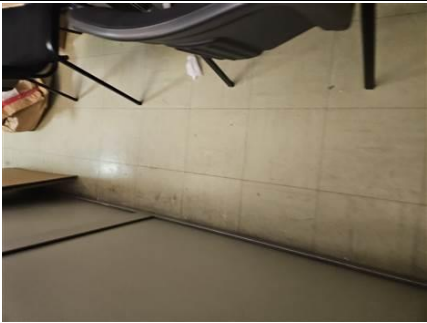
| | <p>Photo n° PhA017<br/>Localisation : Divers Bureaux<br/>Ouvrage : 5 - Planchers et planchers techniques - Revêtements de sols<br/>Partie d'ouvrage : Dalle de sol<br/>Description : Dalle de sol<br/>Localisation sur croquis : P16</p> |

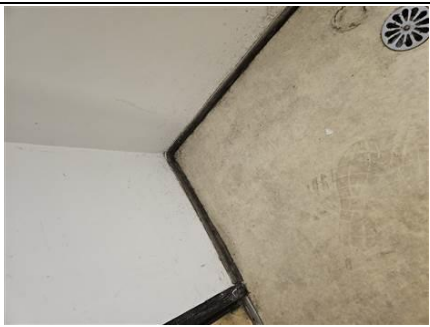
| | <p>Photo n° PhA018<br/>Localisation : Divers Bureaux<br/>Ouvrage : 3 - Parois verticales intérieures - Murs et cloisons maçonnés<br/>Partie d'ouvrage : Enduit à base de plâtre lissé ou taloché<br/>Description : Enduit à base de plâtre lissé ou taloché<br/>Localisation sur croquis : P17</p> |

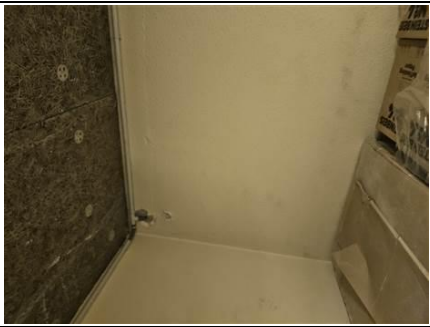
| | <p>Photo n° PhA019<br/>Localisation : Divers Bureaux<br/>Ouvrage : 4 - Plafonds et faux plafonds - Plafonds<br/>Partie d'ouvrage : Flocage<br/>Description : Fibralth<br/>Localisation sur croquis : P18</p> |

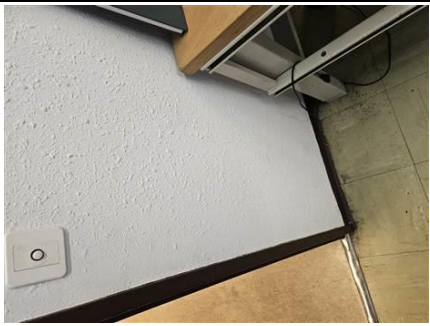
| | <p>Photo n° PhA020<br/>Localisation : Divers Bureaux<br/>Ouvrage : 5 - Planchers et planchers techniques - Revêtements de sols<br/>Partie d'ouvrage : Dalle de sol<br/>Description : Dalle de sol<br/>Localisation sur croquis : P19</p> |

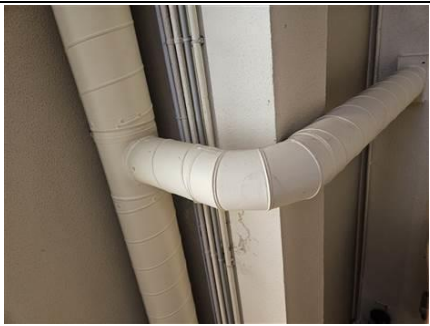
| | <p>Photo n° PhA021<br/>Localisation : Divers Bureaux<br/>Ouvrage : 6 - Conduits et accessoires intérieurs - Conduits de fluides (air, eau, vapeur, fumée, échappement, autres fluides)<br/>Partie d'ouvrage : Mastic<br/>Description : Mastic<br/>Localisation sur croquis : P20</p> |

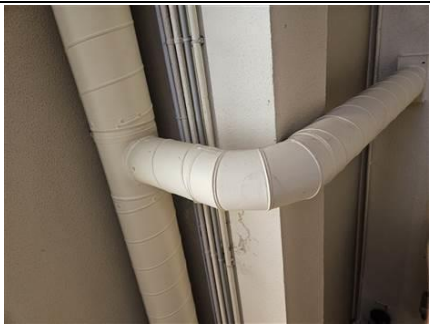
| | <p>Photo n° PhA022<br/>Localisation : Divers Bureaux<br/>Ouvrage : 6 - Conduits et accessoires intérieurs - Conduits de fluides (air, eau, vapeur, fumée, échappement, autres fluides)<br/>Partie d'ouvrage : Mastic<br/>Description : Mastic<br/>Localisation sur croquis : P21</p> |

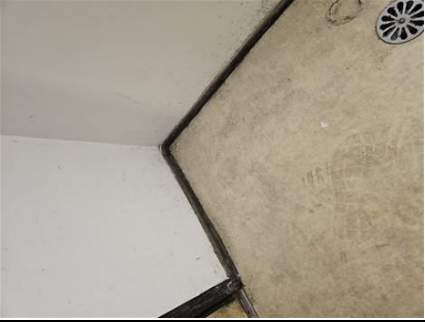
| | <p>Photo n° PhA023<br/>Localisation : Divers Bureaux<br/>Ouvrage : 3 - Parois verticales intérieures - Murs et cloisons maçonnés<br/>Partie d'ouvrage : Enduit à base de plâtre lissé ou taloché<br/>Description : Enduit à base de plâtre lissé ou taloché<br/>Localisation sur croquis : P22</p> |

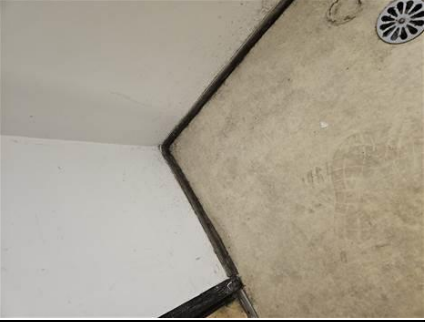
| | <p>Photo n° PhA024<br/>Localisation : Divers Bureaux<br/>Ouvrage : 3 - Parois verticales intérieures - Revêtements de murs, poteaux, cloisons, gaines, coffres<br/>Partie d'ouvrage : Colle de carrelage<br/>Description : Bande Plinthes<br/>Localisation sur croquis : P23</p> |

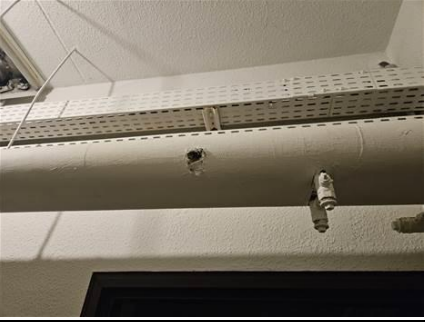
| | <p>Photo n° PhA025<br/>Localisation : Divers Bureaux<br/>Ouvrage : Flocages, Calorifugeages, Faux plafonds<br/>Partie d'ouvrage : Calorifugeages<br/>Description : Calorifugeages<br/>Localisation sur croquis : P24</p> |
