## Rapport de repérage des matériaux et produits contenant de l'amiante avant réalisation de travaux dans un immeuble bâti

Adresse : 1 Avenue du Professeur Jean Poulhes 31400  
TOULOUSE

Désignation : Rangueil - Internat de pharmacie

Date du rapport : 11/03/2021

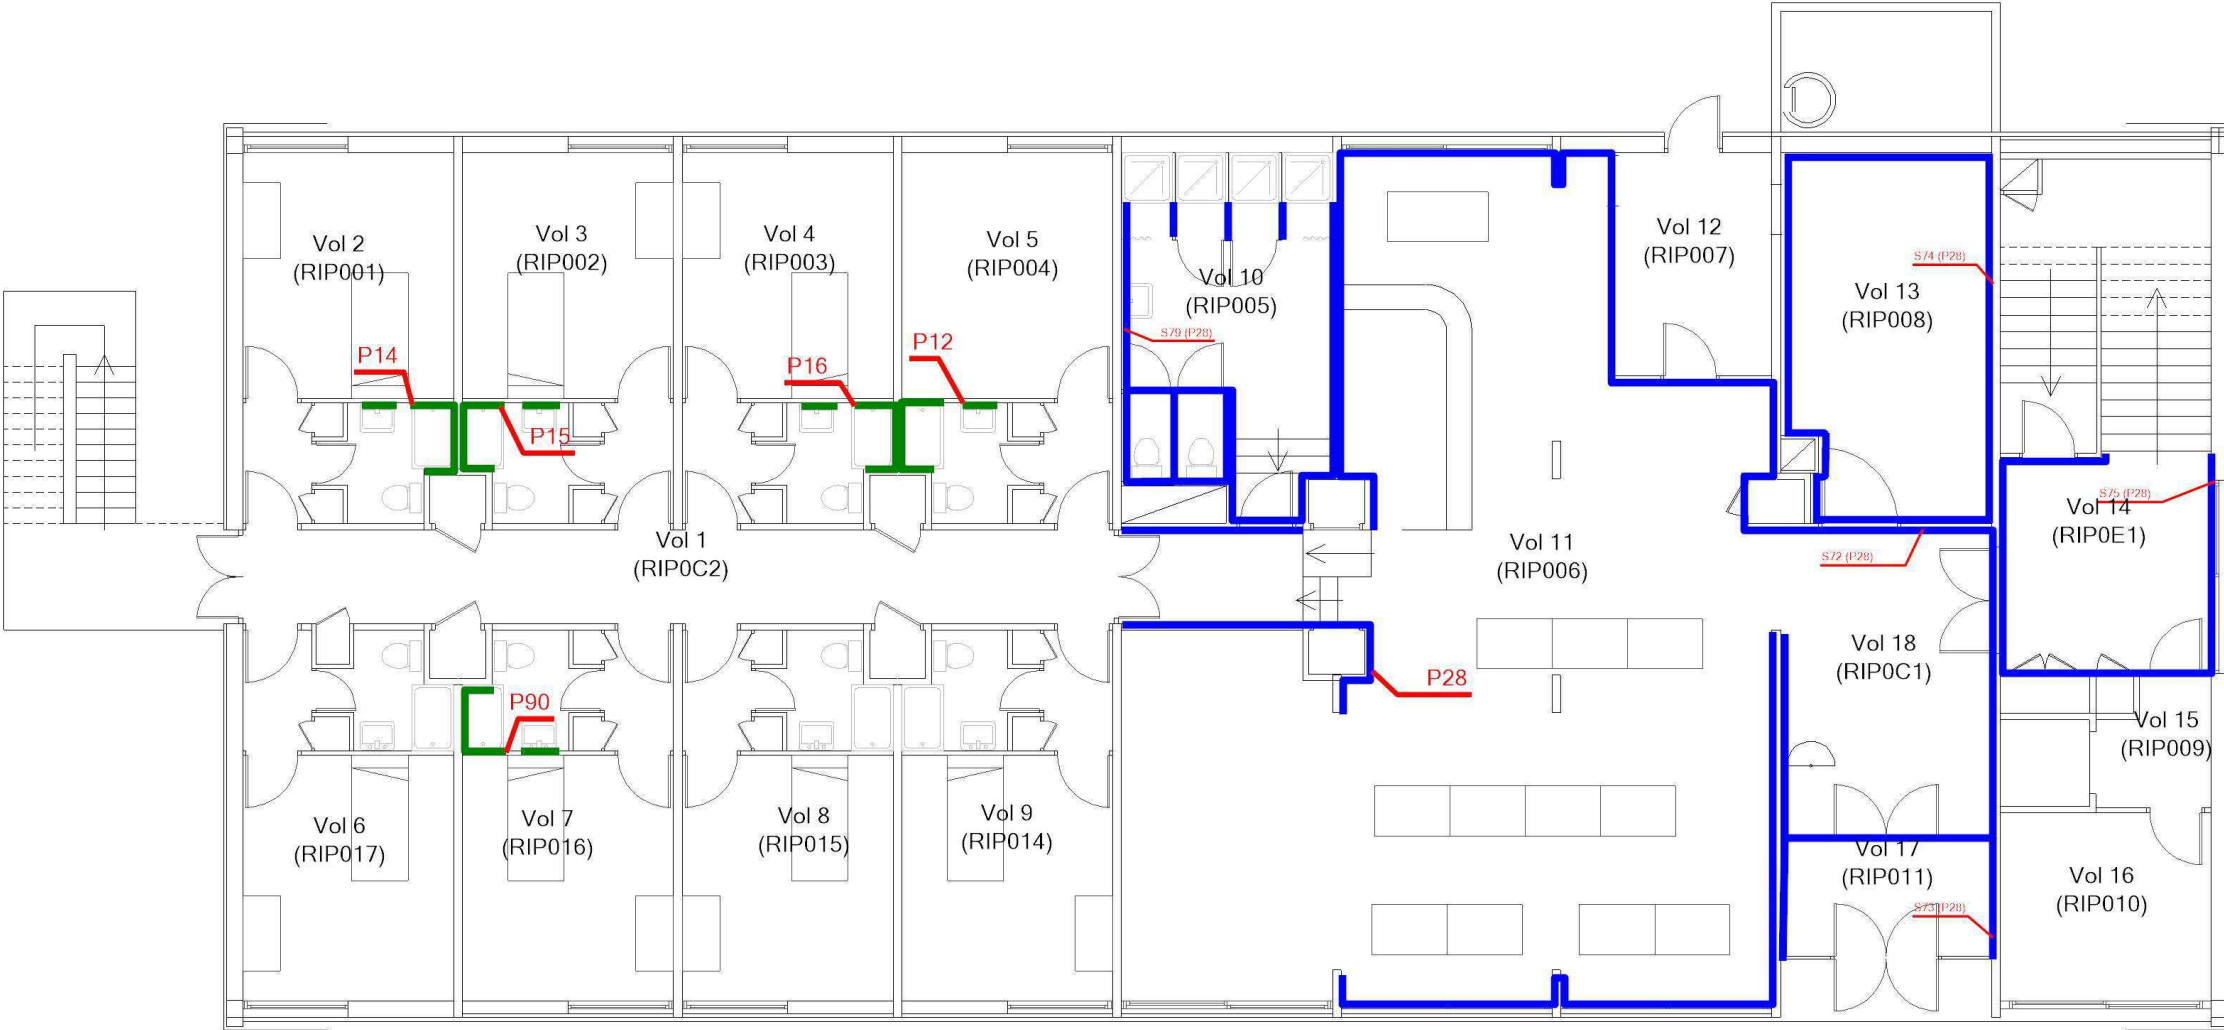
| RDC - MPCA REVÊTEMENT DE MUR | | | | Référence:<br>002AC080087 |
| | | P90 : Colle de carrelage (faïence) | | |
| | | P15 : Colle beige non séparable + couche plâtrée blanche non séparable | | |

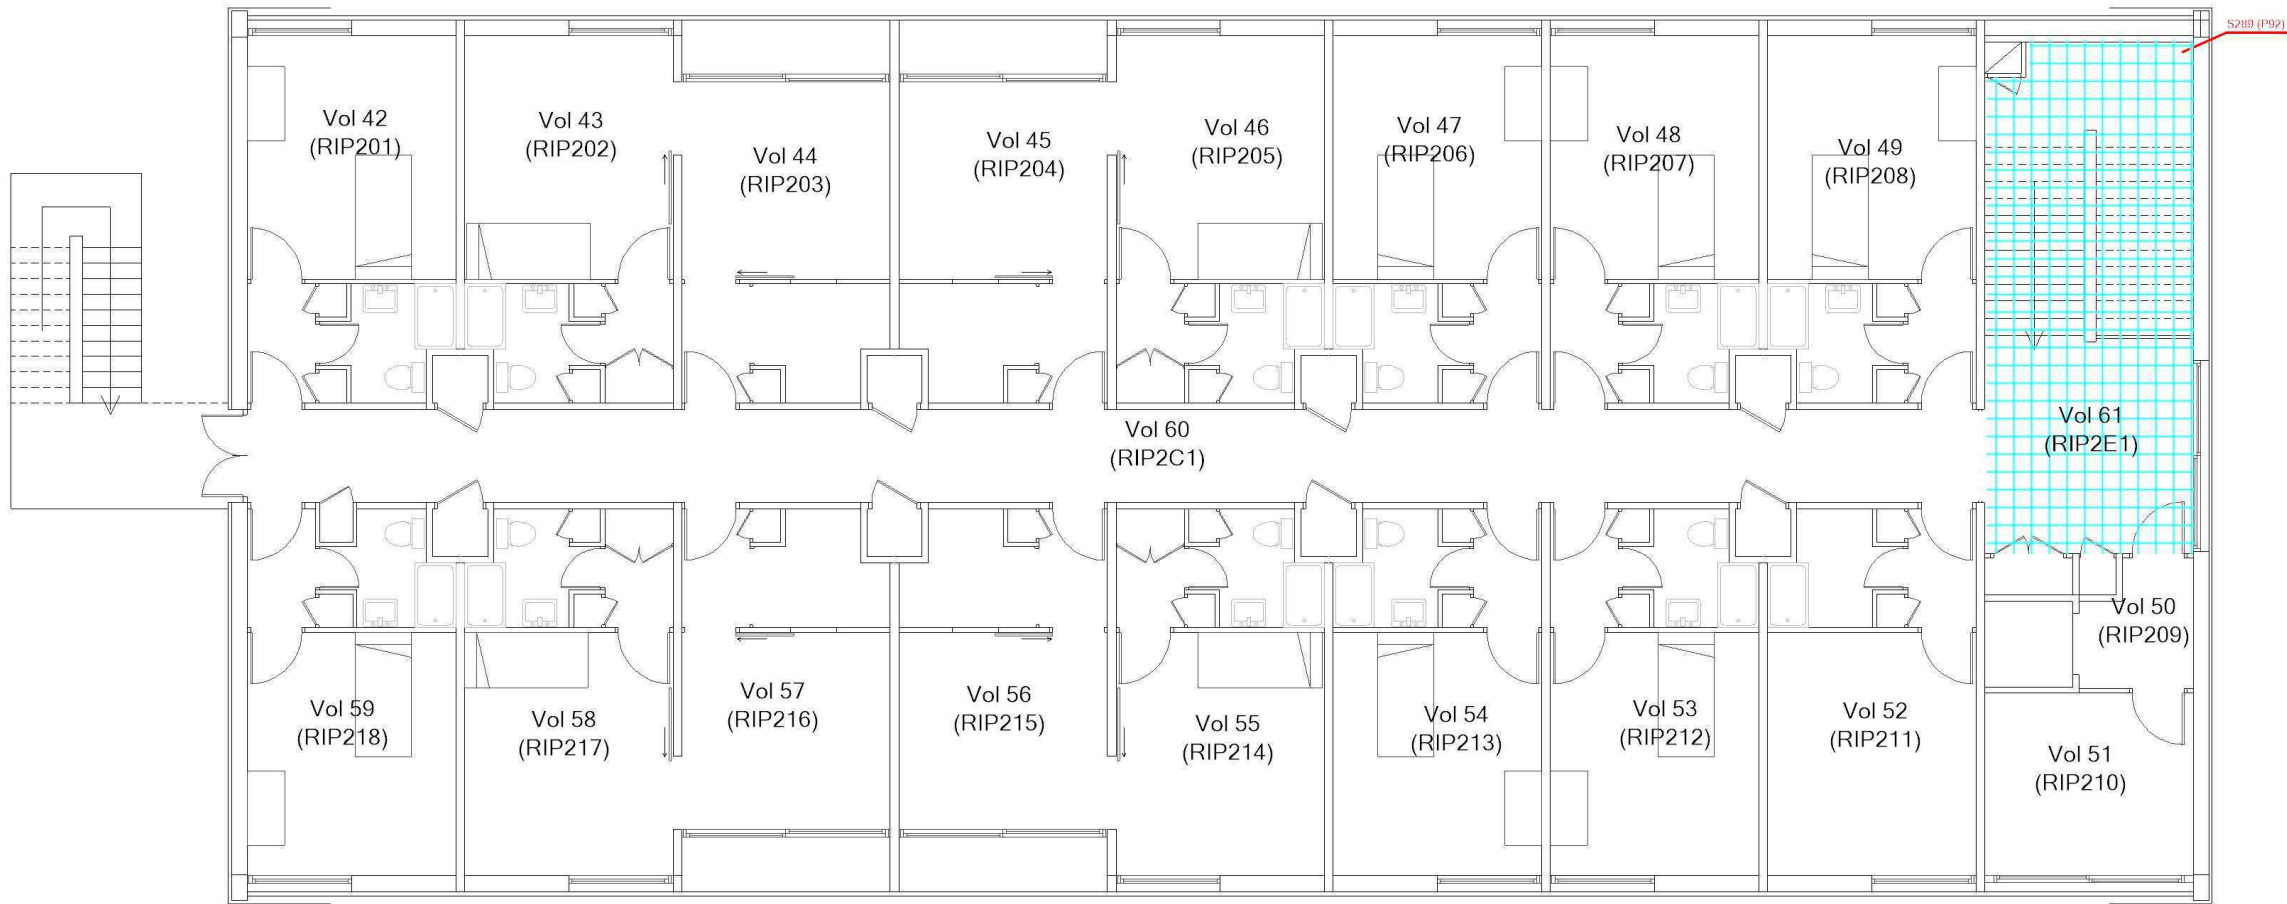
## R+2 - MPCA REVÊTEMENT DE MUR

| | P121 : Colle beige |
| | P117 : Colle de carrelage (faïence) |

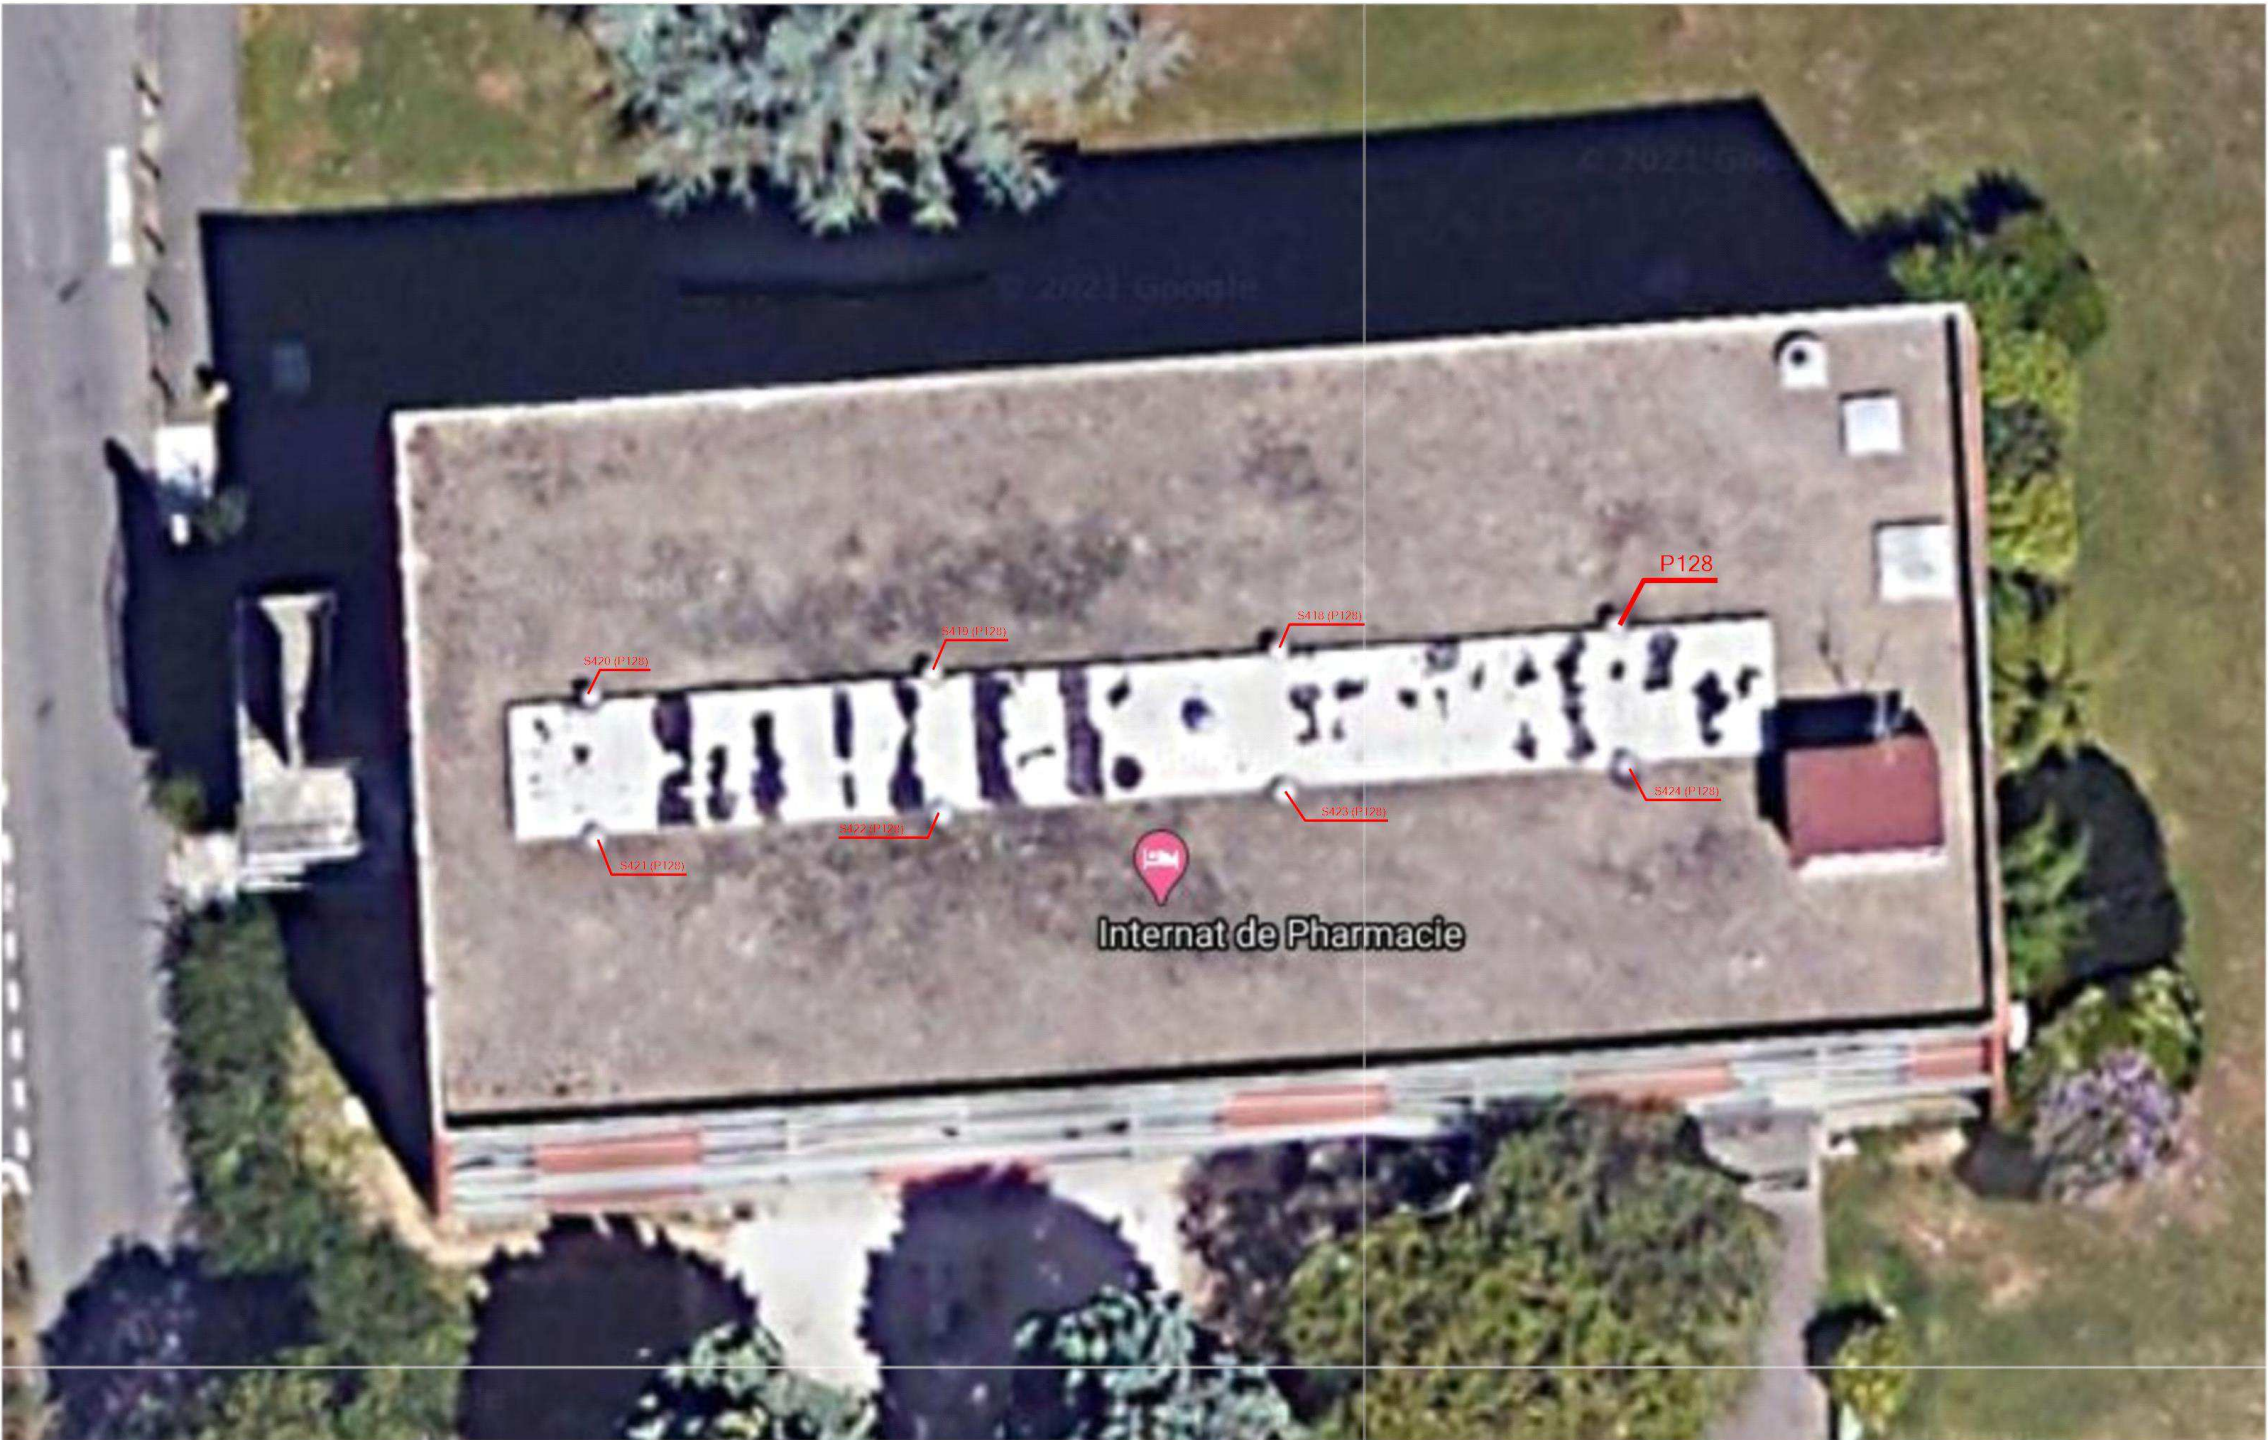
Vol 63  
(Toiture)

P128 : Conduit
