## Rapport de repérage des matériaux et produits contenant de l'amiante avant réalisation de travaux dans un immeuble bâti

Adresse : 1 Avenue du Professeur Jean Poulhes 31400  
TOULOUSE

Désignation : Rangueil - Internat de médecine

Date du rapport : 17/04/2021

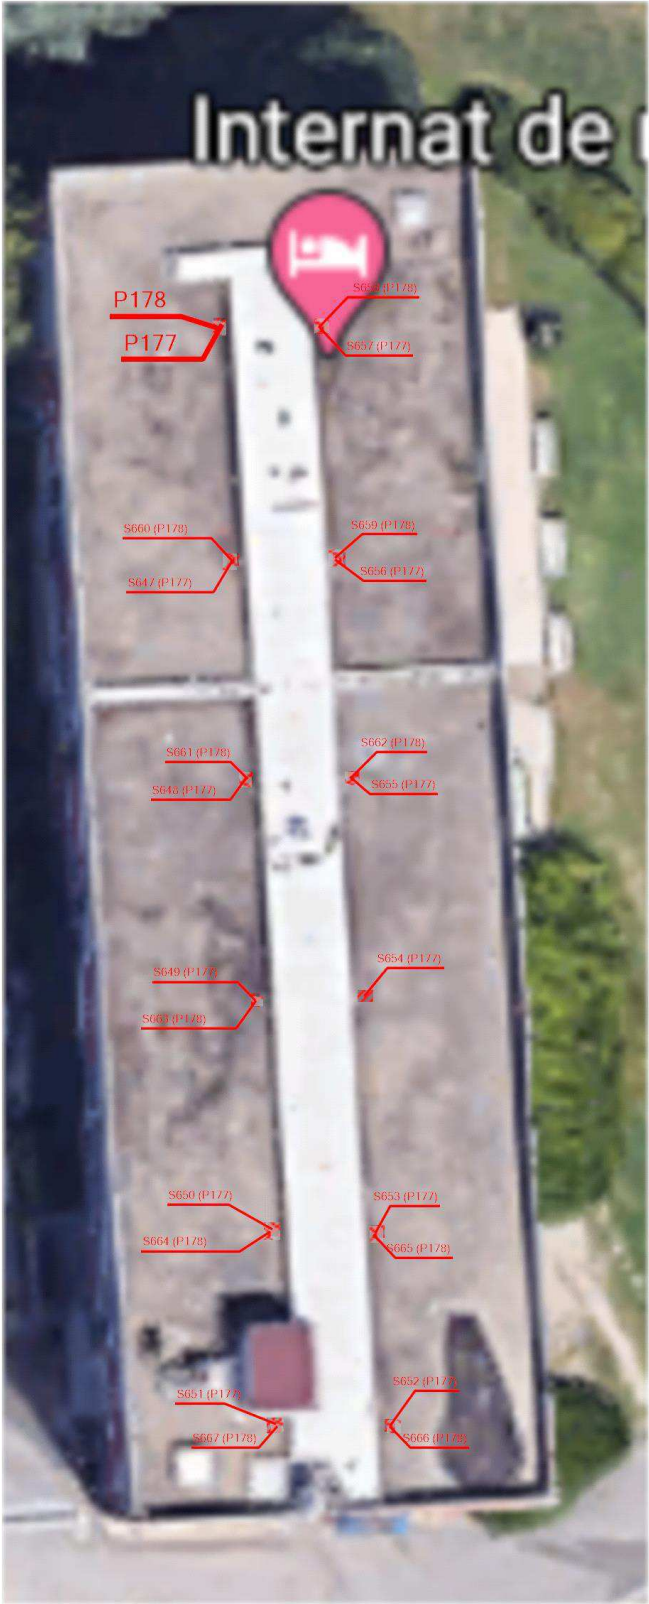
Vol 76  
(Toiture)

P178 : Mitron

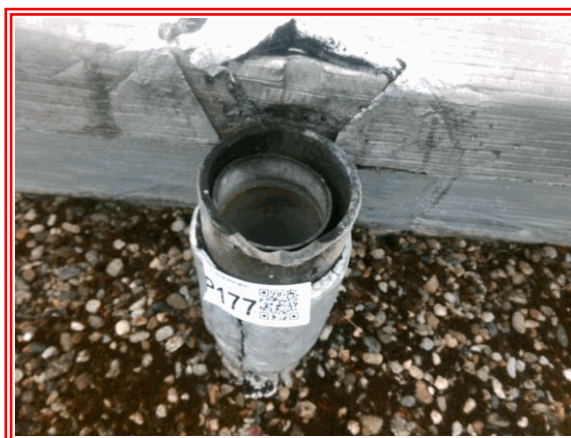
002AC082677 n°177 - 1 (P177) - Toiture - Vol 76 (Toiture)

| 002AC082677 n°177 - 1 (P177) | Toiture - Vol 76<br>(Toiture) | Prélevement positif |

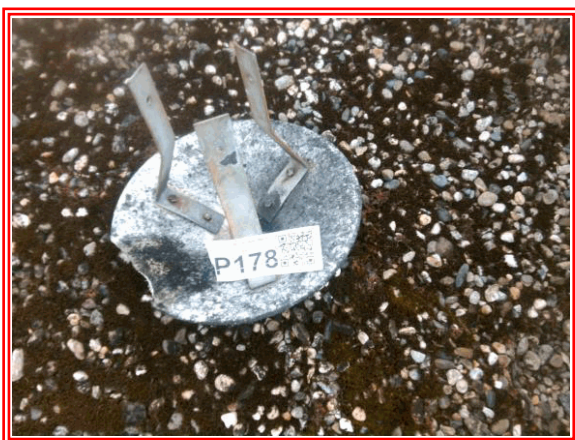
002AC082677 n°178 - 1 (P178) - Toiture - Vol 76 (Toiture)

| 002AC082677 n°178 - 1 (P178) | Toiture - Vol 76<br>(Toiture) | Prélevement positif |
