# **RAPPORT DE DIAGNOSTIC DES TOITURES-TERRASSES ET DES COUVERTURES**

Indice 0 du 06.06.2022

**FILIERIS EPHAD POREBSKI**

Rue des Hirondelles  
62 160 BULLY-LES-MINES

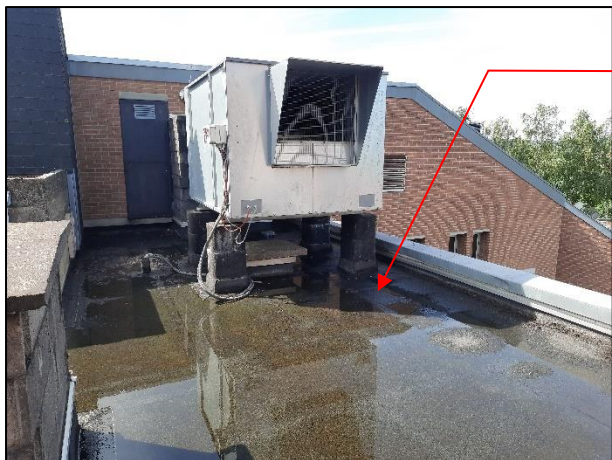
Complexe d'étanchéité autoprotégée par granules minéraux appliqués au droit des toitures-terrasses T1, T6, T8, T11 et T12

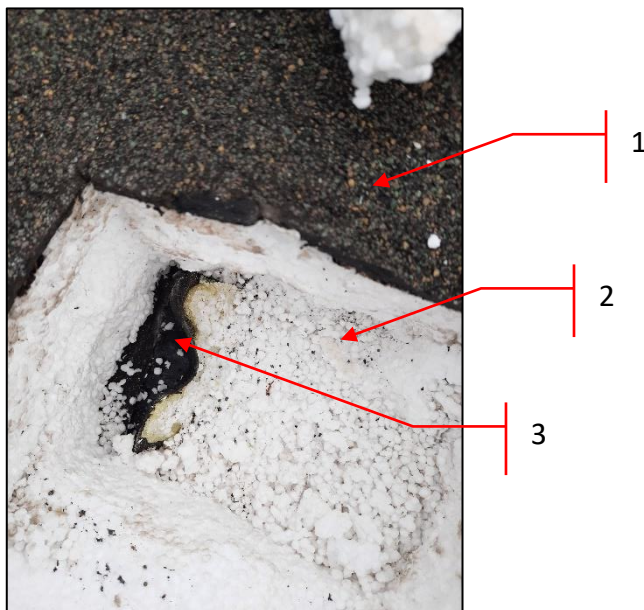
Le sondage a révélé un complexe mouillé. Le complexe en place n'est plus apte à assurer le hors d'eau des locaux sous-jacents.

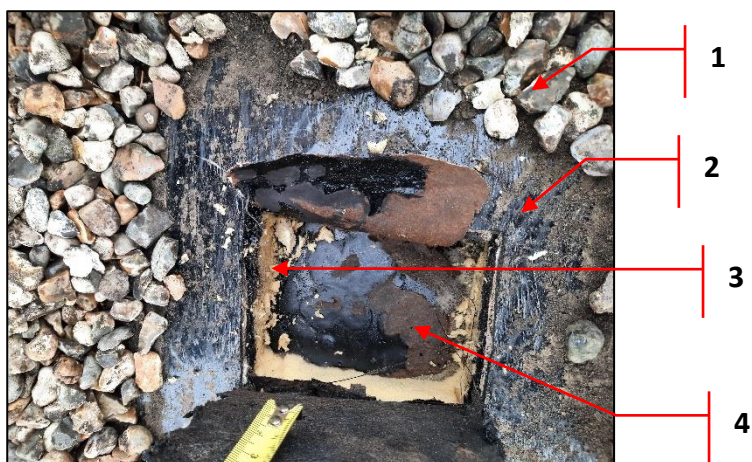
Le sondage a révélé un complexe mouillé. Le complexe en place n'est plus apte à assurer le hors d'eau des locaux sous-jacents.

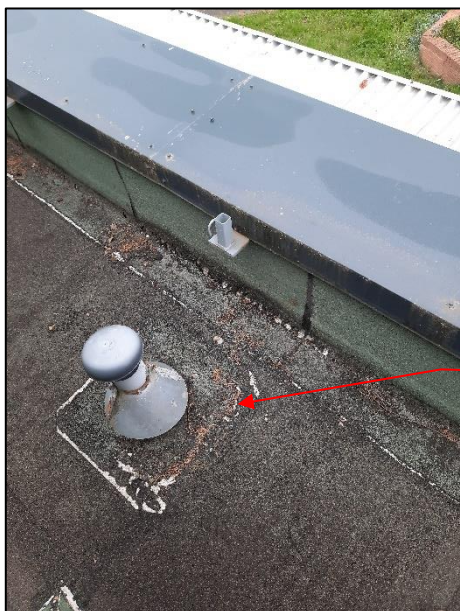
Au-dessus de la fuite les raccords d'étanchéité n'ont pas été exécutés selon la NF DTU 43.1.

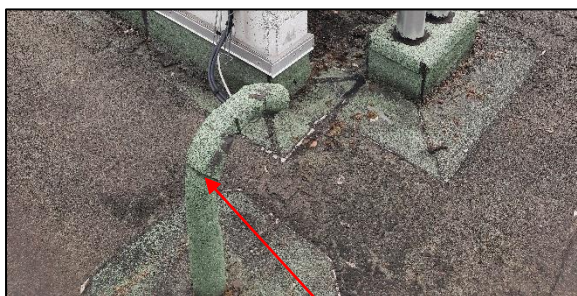
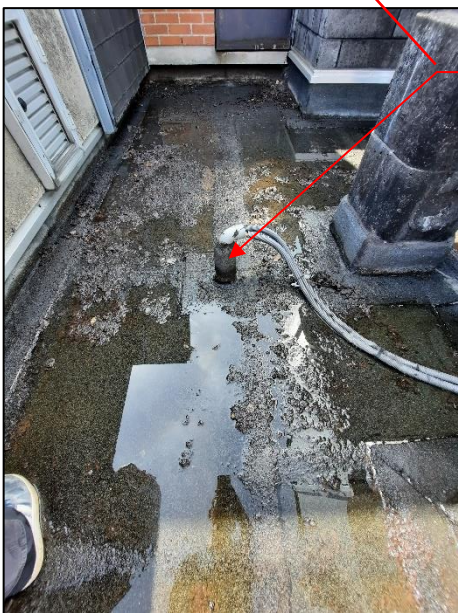
Crosse de passage de câble ayant reçu des réparations attestant de désordres antérieurs.

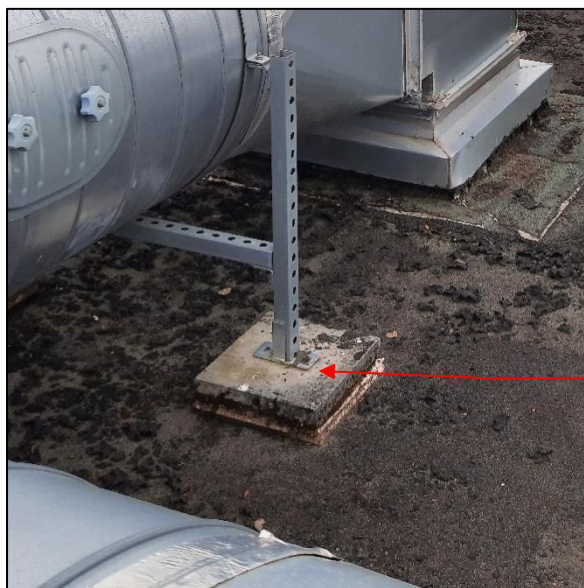
Les support béton des trainasses de VMC ne sont pas étanchés, cette disposition n'est pas conforme à la NF DTU 43.1 et favorise l'entrée de l'eau dans le complexe

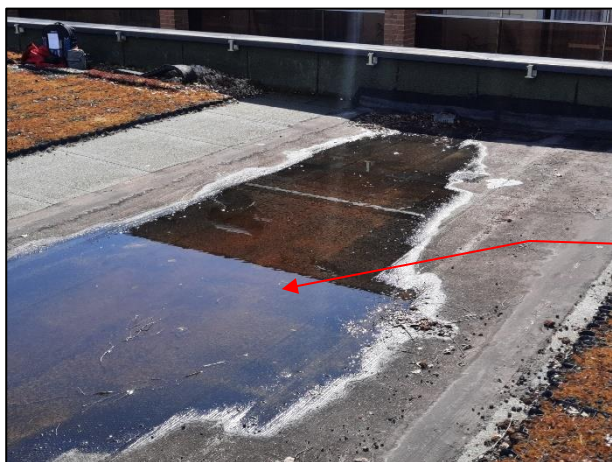
Nous relevons la présence de rétentions d'eau sont synonymes d'un défaut de pente ou une mauvaise évacuation de l'eau de pluie

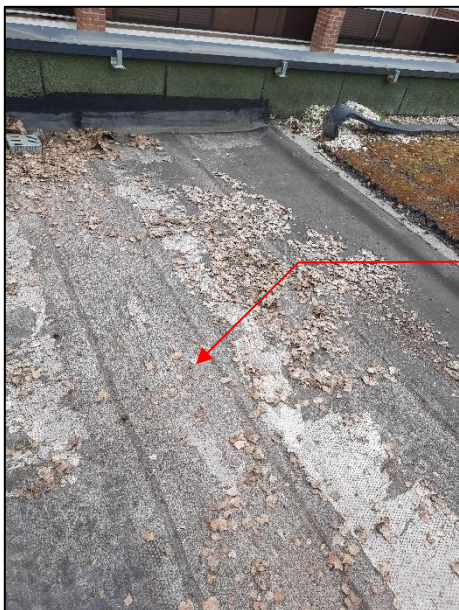
Au droit de la toiture-terrasse T13, nous notons qu'une partie de la toiture a fait l'objet de réparation.

Cette réparation a été réalisée par la mise en œuvre d'une membrane bitumineuse appliquée sur des panneaux d'isolation thermique.

L'absence de protection de la membrane est proscrite par les NF DTU de la Série 43. En effet l'absence de protection favorise le vieillissement prématuré de la membrane ce qui à terme est source d'infiltrations.

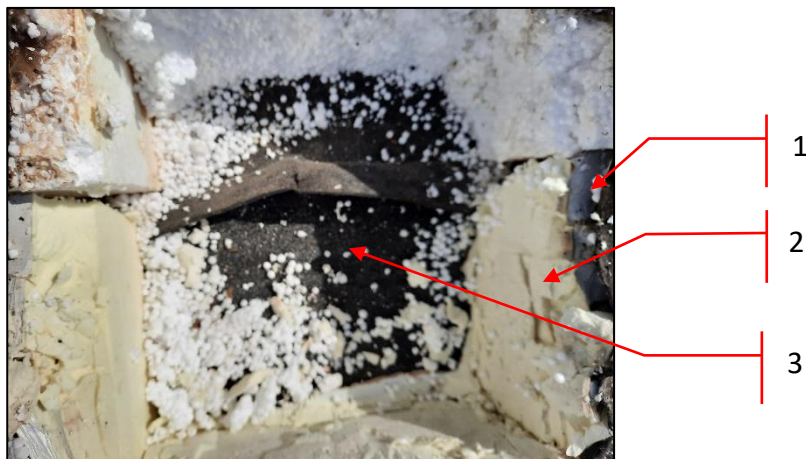
Le sondage a révélé un complexe mouillé. Le complexe en place n'est plus apte à assurer le hors d'eau des locaux sous-jacents.

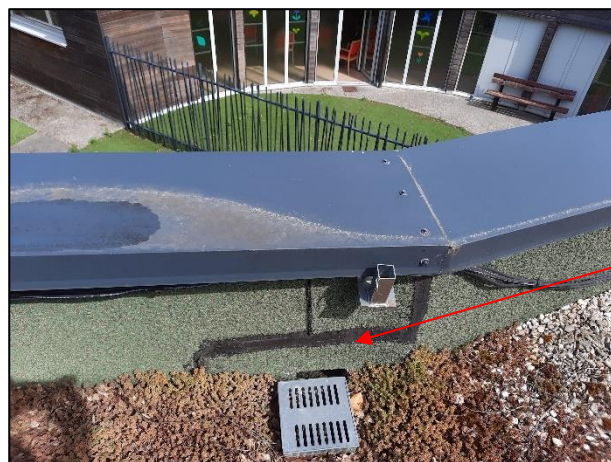
Nous relevons que la membrane appliquée en relevé a été réalisée en 2 parties ce qui ne répond pas aux règles de l'art qui prévoit que cet ouvrage soit réalisé par une seule feuille.

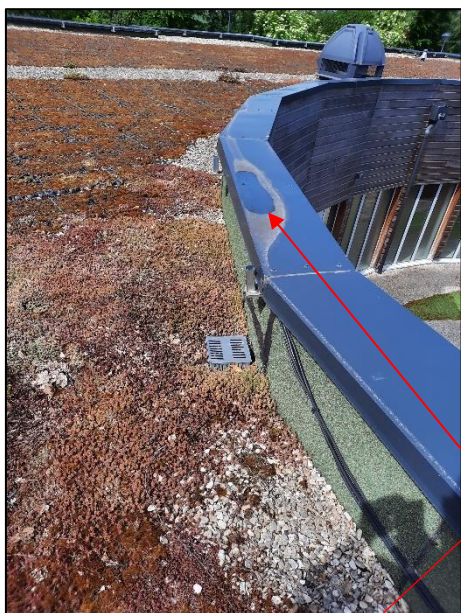
Nous notons un phénomène de « ventre » au droit des couvertines métalliques.  
Ce phénomène favorise les rétentions d'eau sur ces ouvrages qui à terme est source d'infiltrations.

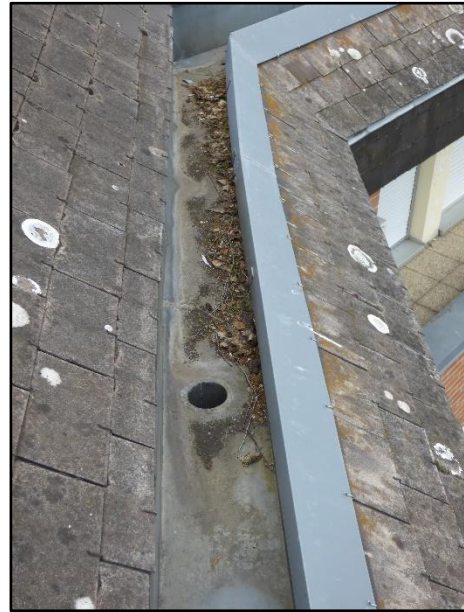
Des naissances ne comportent aucune crapaudine suivant les prescriptions de la **NF DTU 40.5**. Cette grille de protection est indispensable afin de se prémunir du risque d'obstruction des descentes d'eaux pluviales.

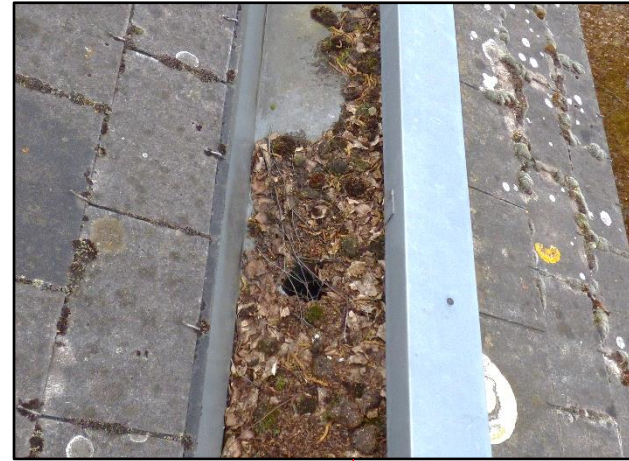
Nous relevons un manquement notoire d'entretien généralisé à l'ensemble du site. Si le risque d'infiltration à l'intérieur des bâtiments est nul, les engorgements pourraient fortement provoquer la dégradation des sous faces et des façades.

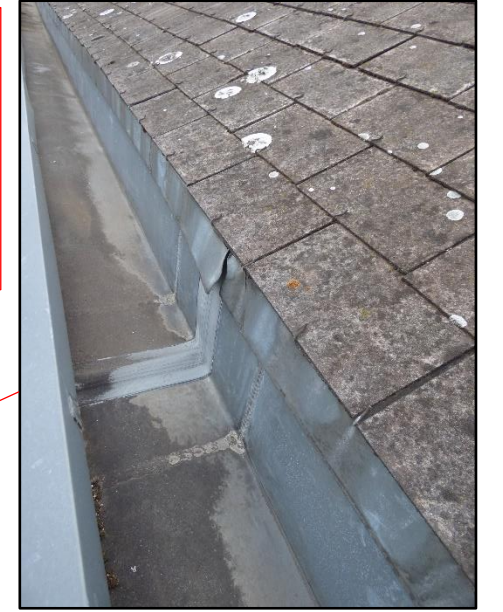
La mise en œuvre du 1<sup>er</sup> rang d'ardoises n'est pas conforme à la NF DTU 40.11. Il en résulte un encombrement des végétaux et un déficit d'écoulement des eaux pluviales.

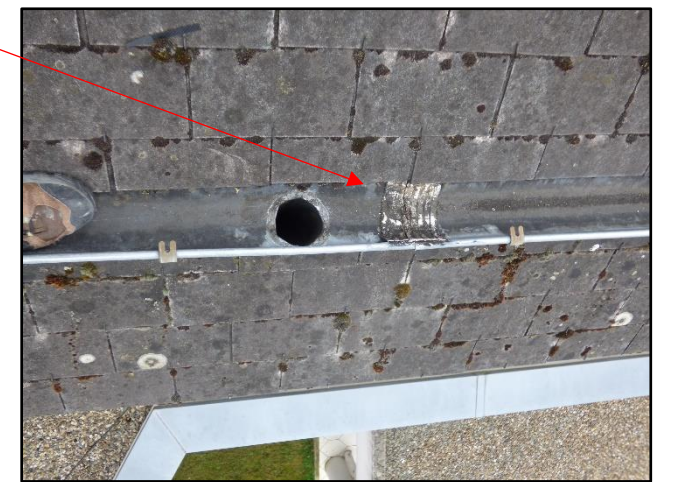
Les emboitements des tuyaux sont réalisés à l'envers  
Le collier est vétuste est rouillé

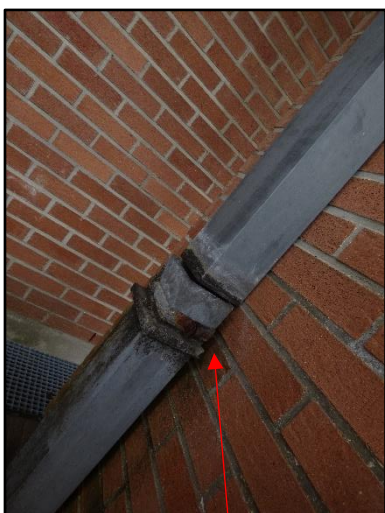
Le tuyau est déboité.

L'eau ruisselle sur le mur et dégrade la façade.

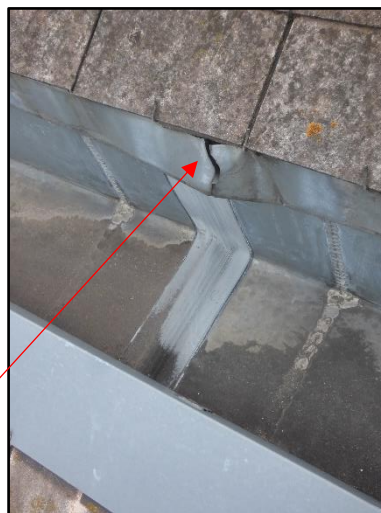
Nous relevons de nombreuses ruptures de métal des bandes d'égout. L'absence de dilatation de ces éléments a provoqué la rupture du métal. Cette pathologie est généralisée à l'ensemble des bandes d'égout.

Les bandes d'égout se déchirent.  
Le défaut de mise en œuvre provoque la rupture du métal.  
Des infiltrations sont possibles.

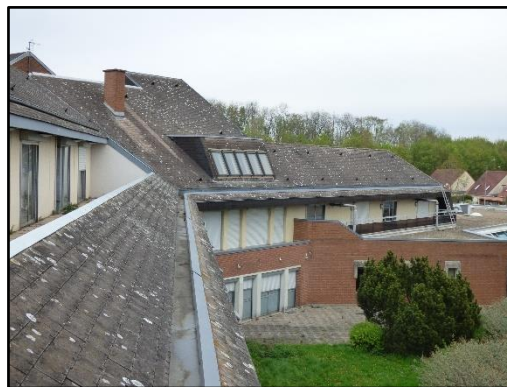
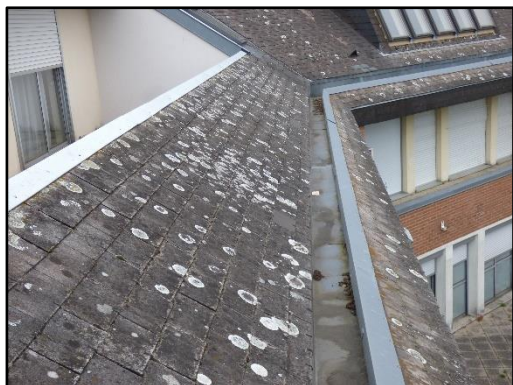
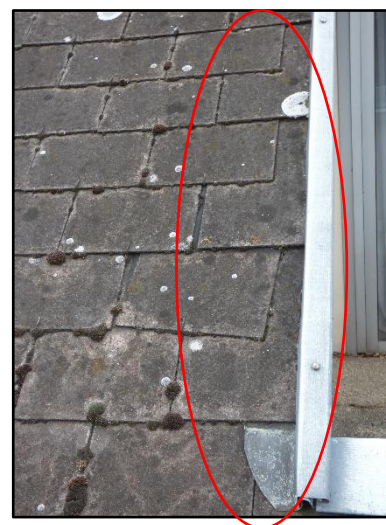
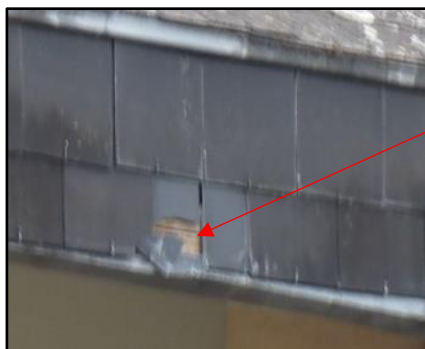
La mauvaise mise en œuvre provoque des instabilités de certaines ardoises. Des ardoises sont manquantes, cassées ou déplacées.  
L'eau dégrade les supports et les sous-faces.

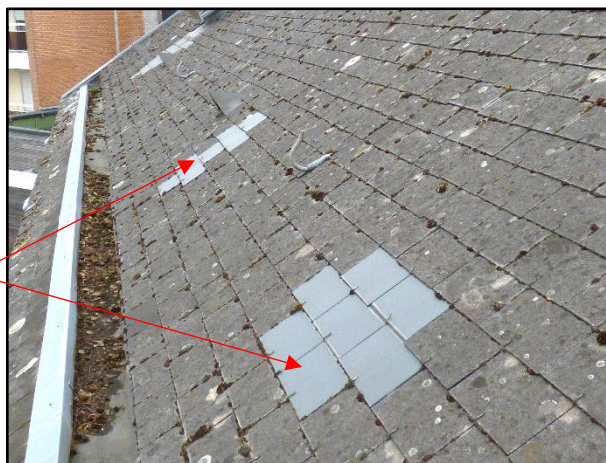
L'ensemble des toitures en ardoises est colonisé par les mousses et lichens.  
La mousse retenant l'eau favorise les remontées par capillarité et cause des infiltrations.

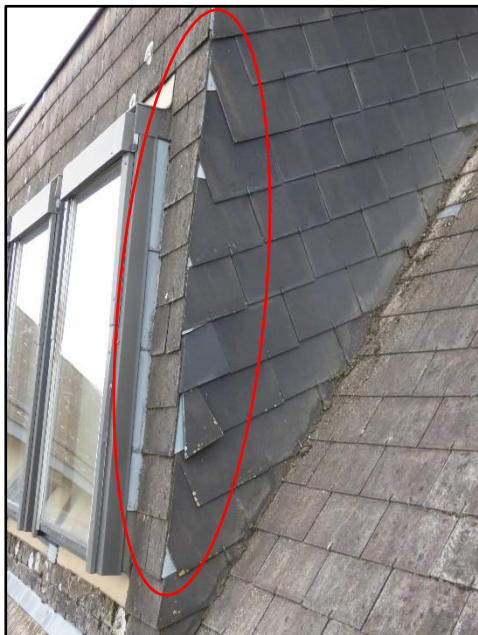
Les ardoises d'arêtières se décrochent.  
Risque d'envol et de perforation de la toiture terrasse en dessous.

Plusieurs arêtières sont instables et certaines manquantes.  
Sans intervention celle-ci vont se décrocher.

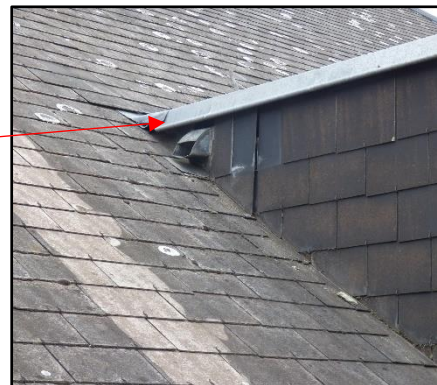
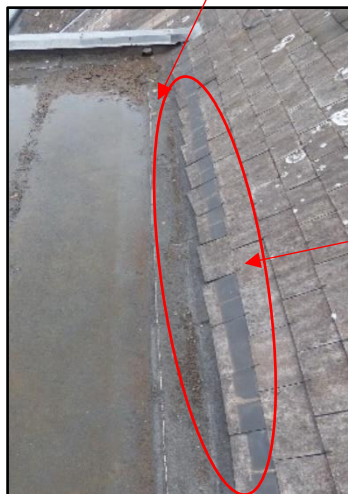
Le rang d'ardoises a probablement été déposé certainement lors des derniers travaux de réfection de la toiture-terrasse en contrebas ce qui n'est pas conforme au regard de la NF DTU 40.13.

Les ardoises ont seulement été glissées sous le rang supérieur ce qui génère un risque d'infiltration.

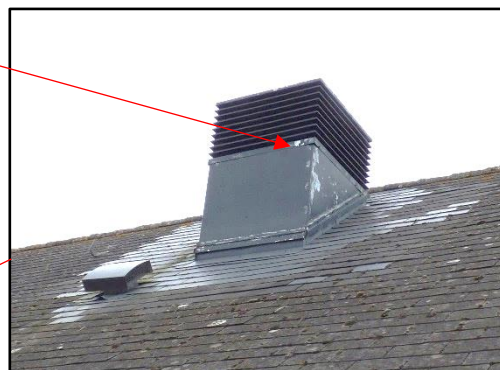
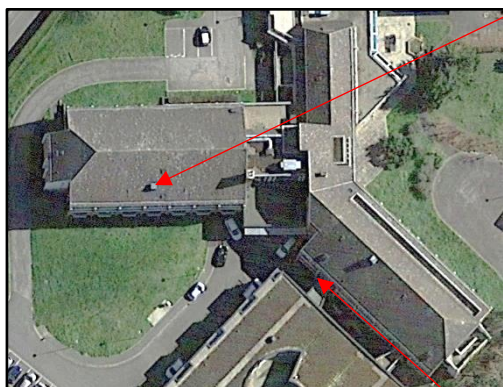
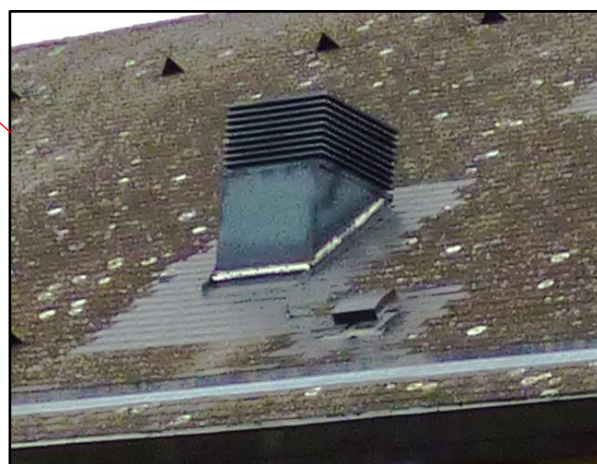
Les peintures des émergences sont fortement dégradées, le métal n'est plus protégé.

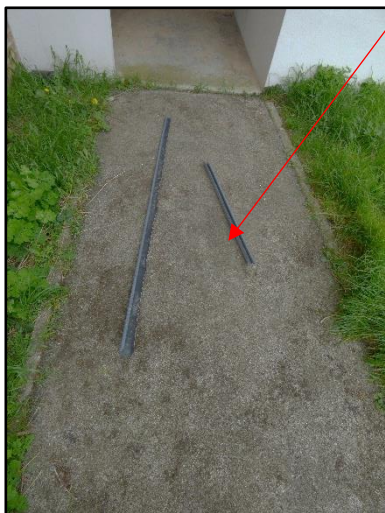
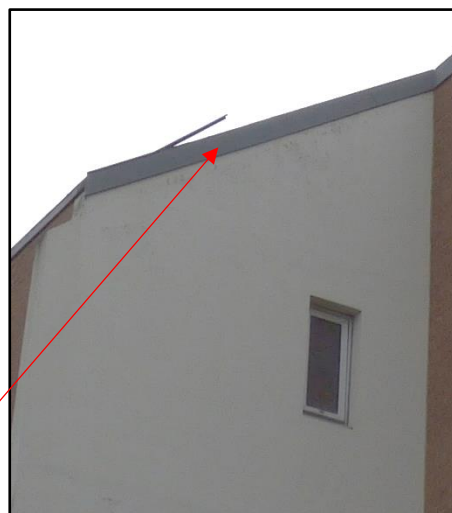
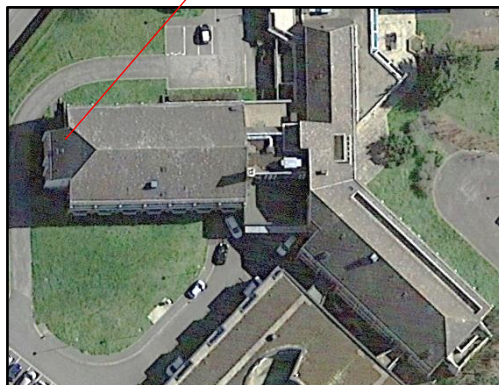
Des éléments d'habillage composant la rive se sont détachés et sont tombés au sol, ce qui est dangereux pour les occupants et les utilisateurs.

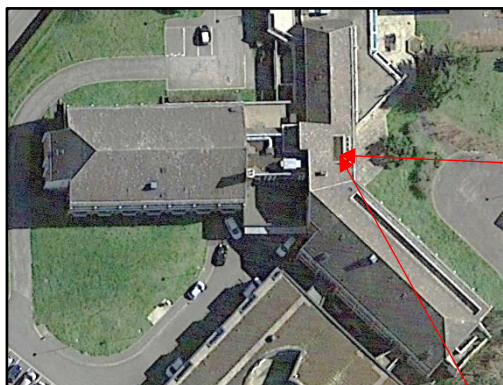
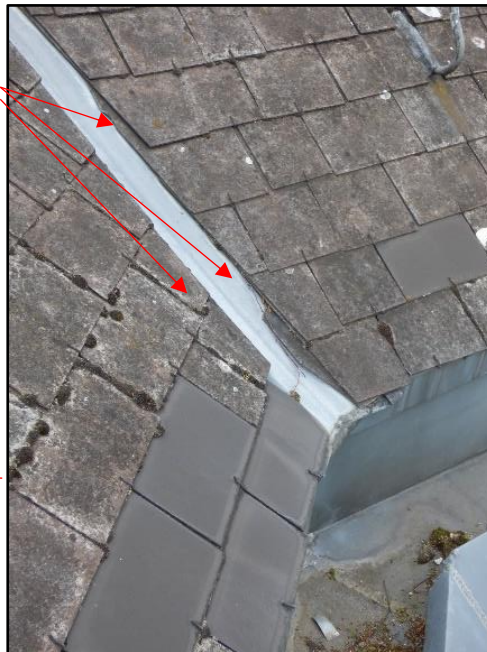
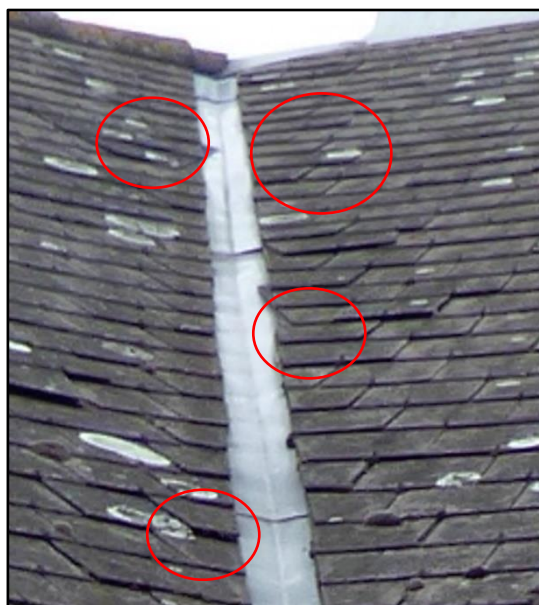
Plusieurs ardoises composant la noue sont instables, une révision devra être menée afin de prévenir les désordres.

Les ardoises formant la noue ouverte ne sont plus fixées correctement. Sans intervention, les ardoises vont se décrocher et des infiltrations apparaître.

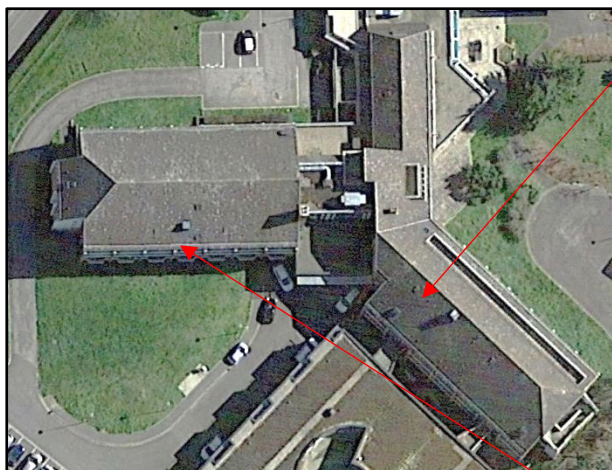
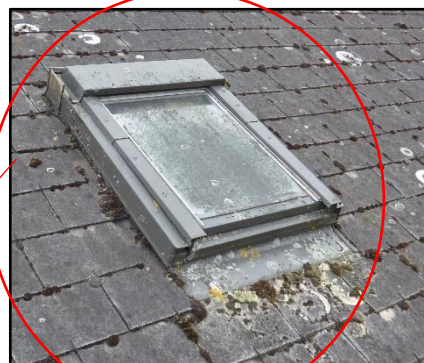
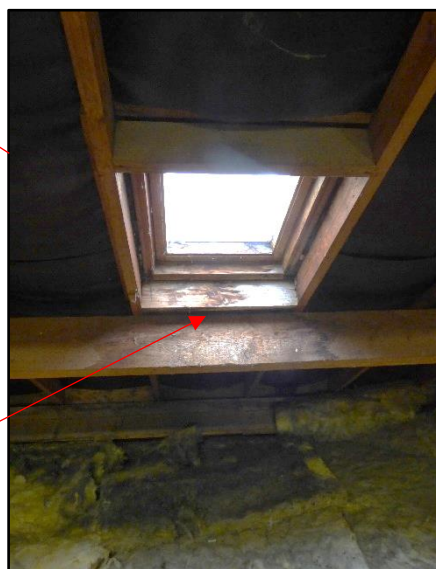
Les châssis de type « velux » datent de la création de la toiture.  
Leur étanchéité est précaire et le manque d'entretien favorise les infiltrations.

La mousse s'installe et provoque des infiltrations par capillarité.  
Les châssis de toiture sont fortement dégradés.

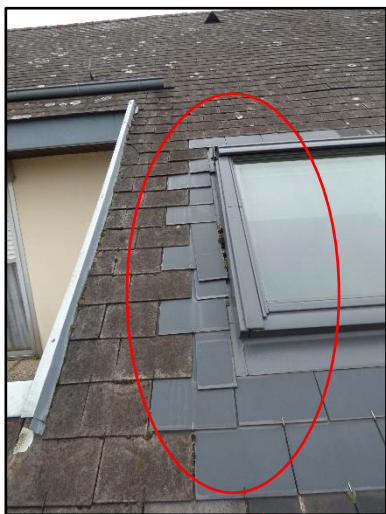
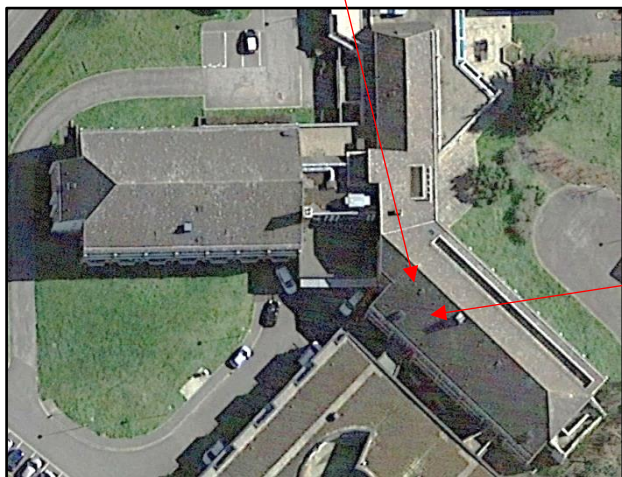
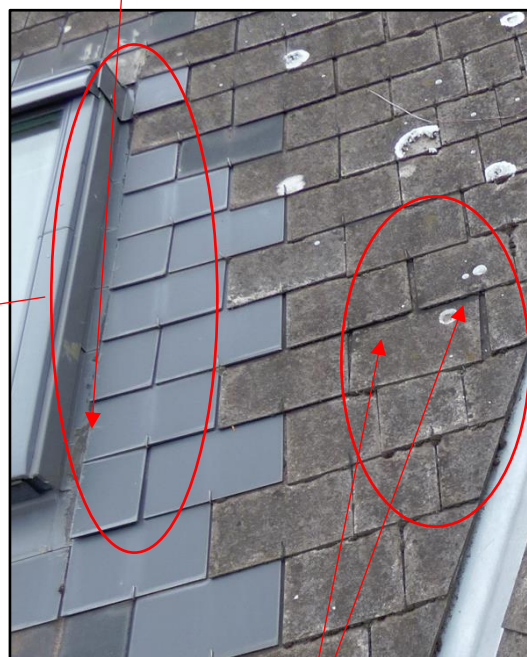
Le raccord du châssis n'est pas réalisé conformément à la NF DTU 40.13 : les ardoises mal fixées glissent.

L'emploi de mastic n'est pas conforme à la NF DTU 40.11. L'étanchéité est précaire, et des infiltrations sont à craindre à court terme.

La liaison mise en œuvre ne respecte pas la NF DTU 40.11. Ce qui génère un risque d'infiltration latérale.

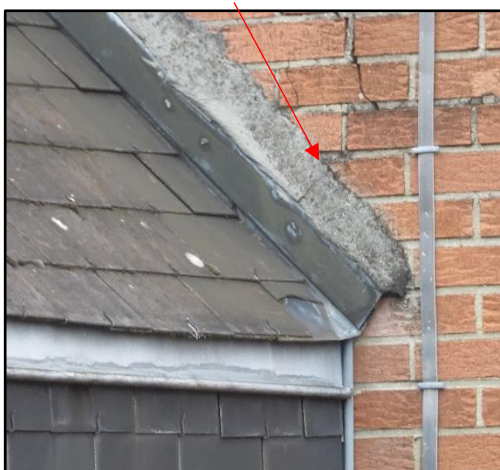
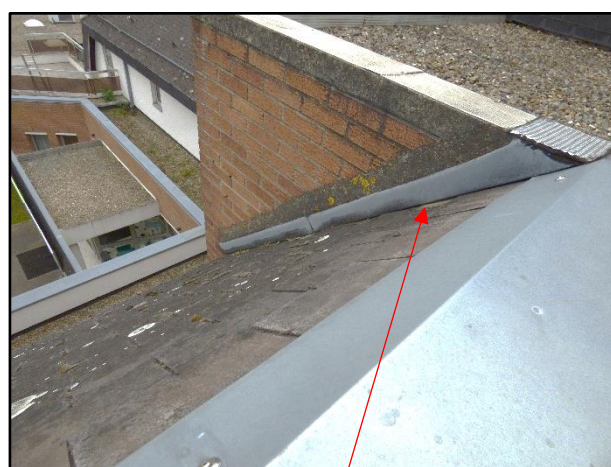
Les solins sont fissurés : l'étanchéité n'est plus assurée, l'eau ruisselant sur les façades s'infiltré dans le comble.

Les bandes ne sont pas posées conformément à la NF DTU 40.11.

La bande doit être posée à 3 cm minimum afin d'éviter les encrassements et les remontées d'eau par capillarité.

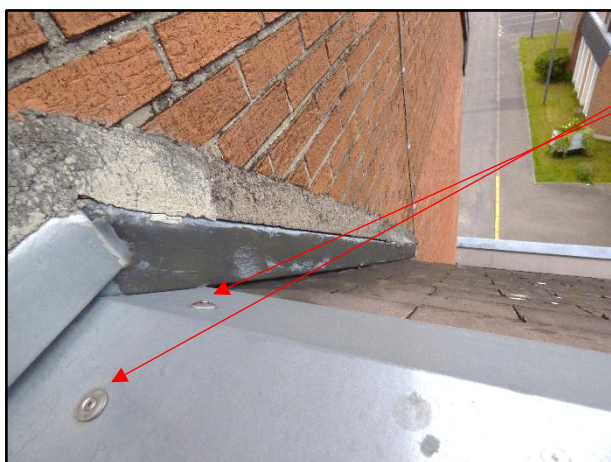
L'étanchéité est précaire, les fixations du faitage sont infiltrantes.

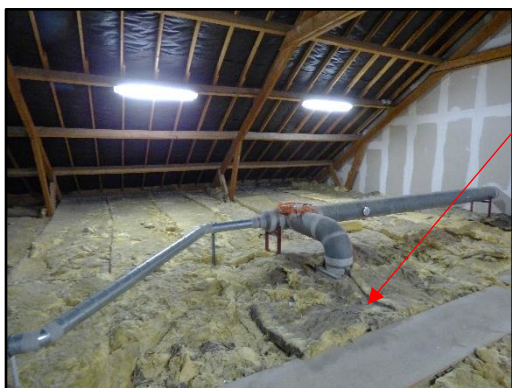
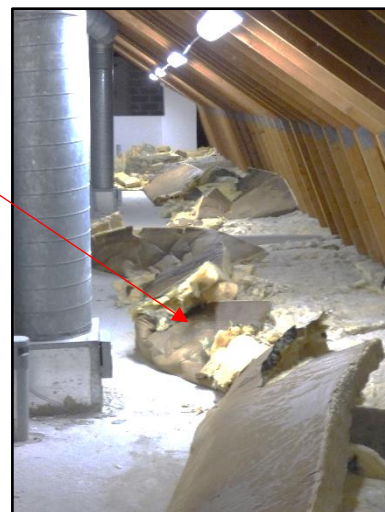
L'isolant en place est très dégradé et incomplet. Celui-ci n'a certainement pas été remis en place lors des derniers travaux sur les VMC. L'absence de chemin de marche au droit des éléments de VMC est préjudiciable pour l'isolant.

Les combles sont encombrés de matériaux usagés.

Afin d'améliorer le confort thermique des locaux sous-jacents, nous préconisons de mettre en œuvre lors de prochains travaux de couverture, un isolant en laine de verre de 200 mm d'épaisseur. La mise en place de chemins de marche évitera la dégradation de l'isolant et d'améliorer les performances thermiques.

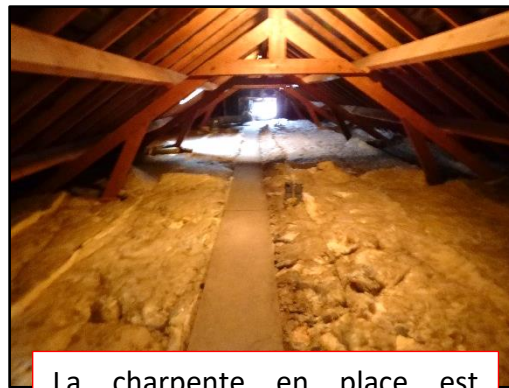
La charpente en place est conformément dimensionnée. Pas de désordre observé.

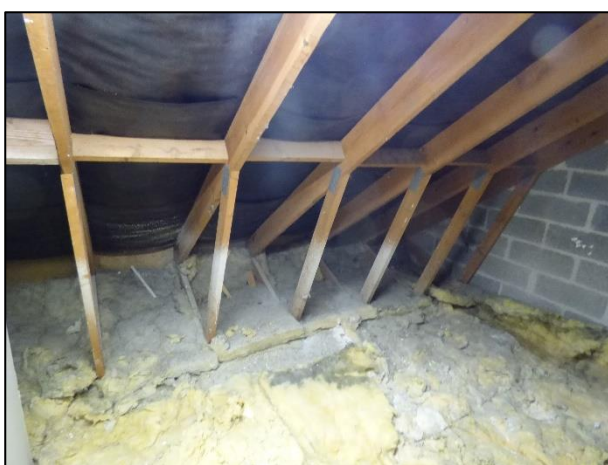
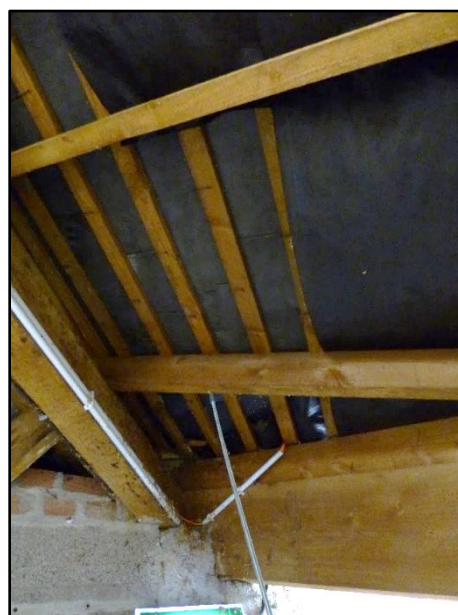
Cette pathologie entraine un défaut de ventilation de la sous-face et une dégradation prématurée des bois de charpente.

L'absence de contre-liteaux n'est pas conforme à la NF DTU 40.11 générant un défaut de ventilation des sous-face et des bois de charpente.
