**Rapport de mission de repérage des matériaux et produits contenant de l'amiante dans  
les immeubles bâtis avant démolition  
(Listes C de l'annexe 13-9 du Code de la Santé publique)**

Dossier N° BÂT 209 - C.H. LE VINATIER

**BÂT 209**  
**95 boulevard Pinel**  
**69500 BRON**

14/03/2025

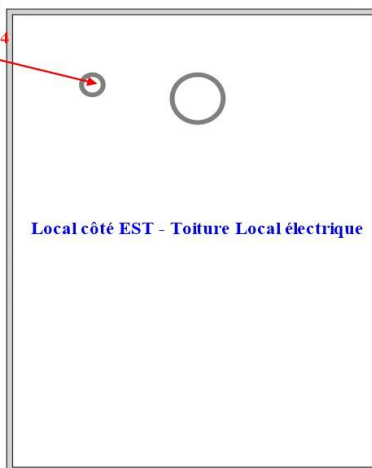
Ech.004

- des matériaux et produits contenant de l'amiante après analyse en laboratoire :
  - Mastic vitrier porte d'entrée (Local côté EST - Local électrique)**
