**Rapport de repérage des matériaux et produits contenant de l'amiante avant démolition d'un immeuble bâti**

**Nom du site :** REMPLACEMENT 3 ASCENSEURS

BEAUVAU 3 ASCENSEURS  
BEAUVAU 11 rue des Saussaies  
75008 PARIS 8EME ARRONDISSEMENT

**Référence du rapport :** 18640400/S1.21.2.R

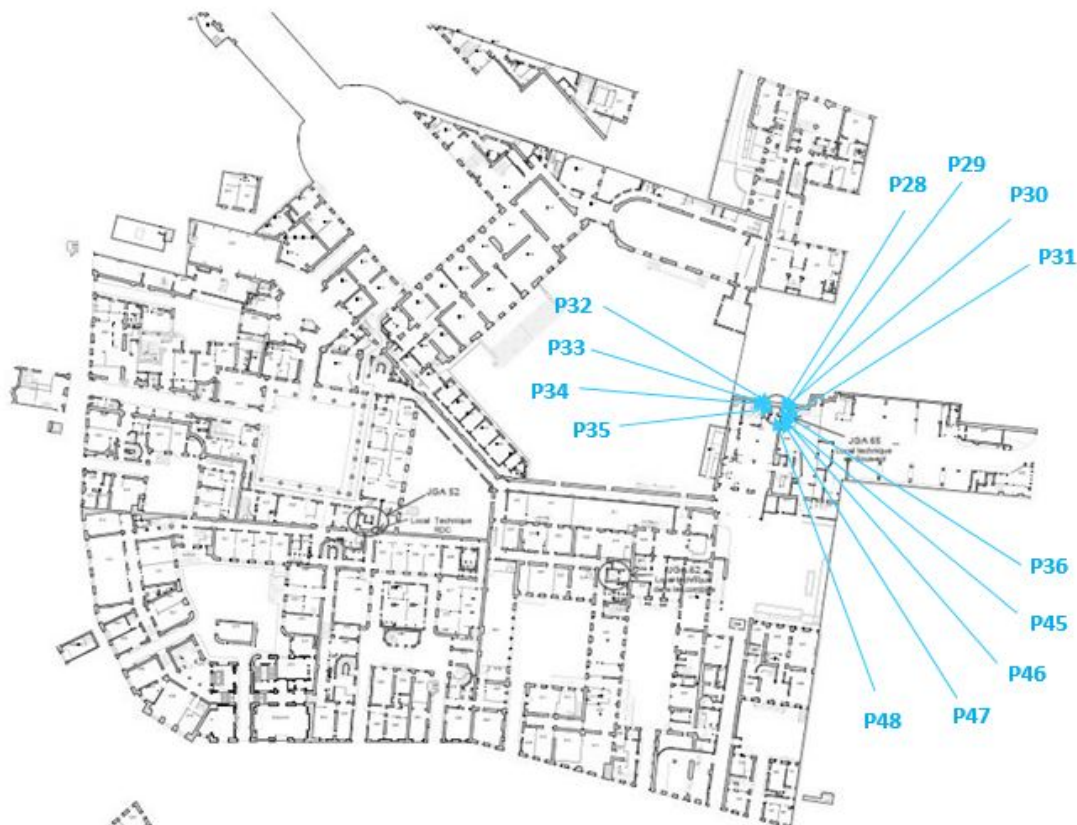
P28 Enduit + peinture sur mur  
P29 Enduit + peinture sur mur  
P30 Chape  
P31 Chape  
P32 Frein sur machinerie  
P33 Chape  
P34 Enduit + sur porte palière  
P35 Enduit sur mur  
P36 Sol coulé + colle  
P45 Chape  
P46 Enduit + sur porte palière  
P47 Enduit sur mur  
P48 Sol coulé + colle

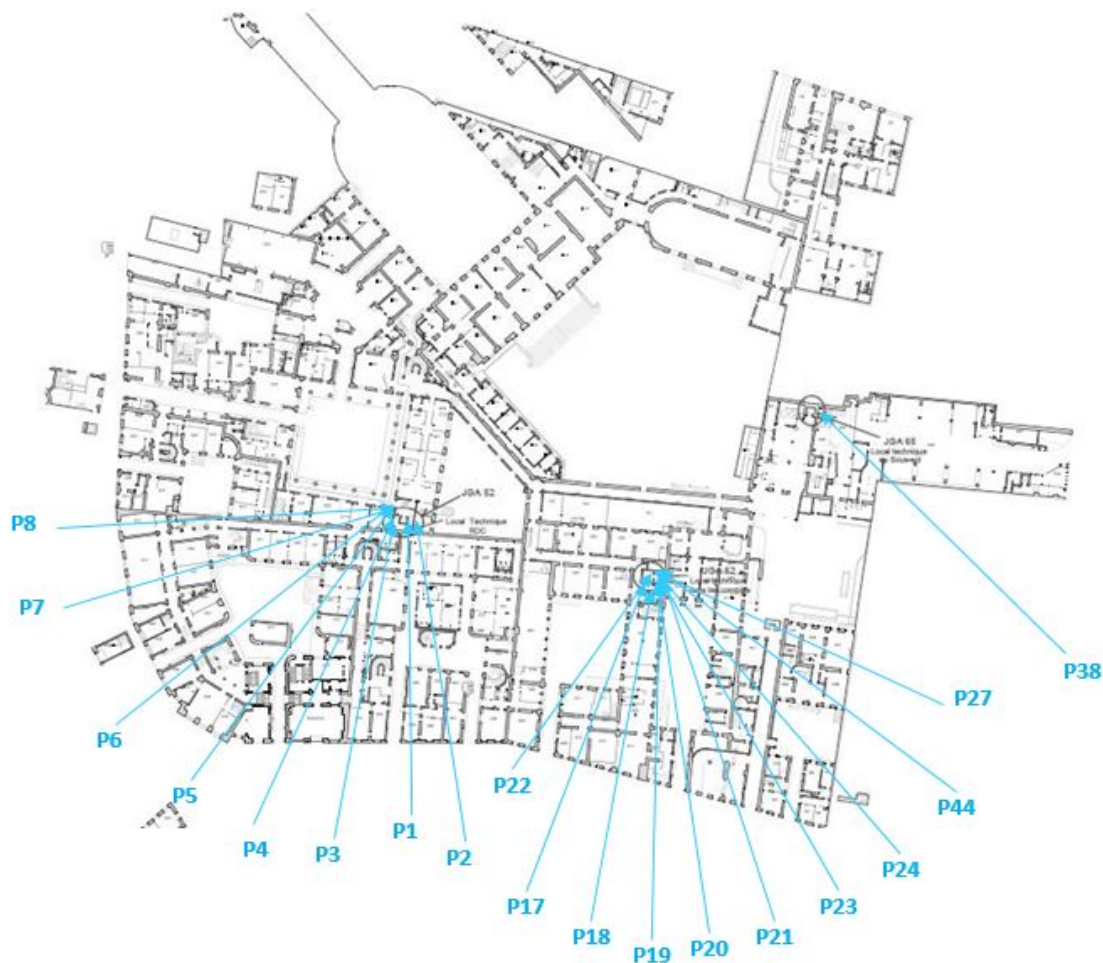
| Site : BEAUVAUX 3 ASCENSEURS | Adresse : BEAUVAUX 11 rue des Saussaies 75008 PARIS 8EME ARRONDISSEMENT | Localisation : RDC |

P1 Chape  
P2 Chape  
P3 Enduit + tapisserie sur mur  
P4 Enduit + tapisserie sur mur  
P5 Enduit + peinture sur mur  
P6 Enduit + peinture sur mur  
P7 Colle de carrelage  
P8 Colle de carrelage  
P17 Enduit + peinture sur mur  
P18 Enduit + peinture sur mur  
P19 Enduit + peinture sur mur  
P20 Enduit + peinture sur mur  
P21 Sol coulé + colle  
P22 Sol coulé + colle  
P23 Chape  
P24 Chape  
P27 Revêtement de sol + colle  
P38 Joint sur sol  
P44 Revêtement de sol + colle

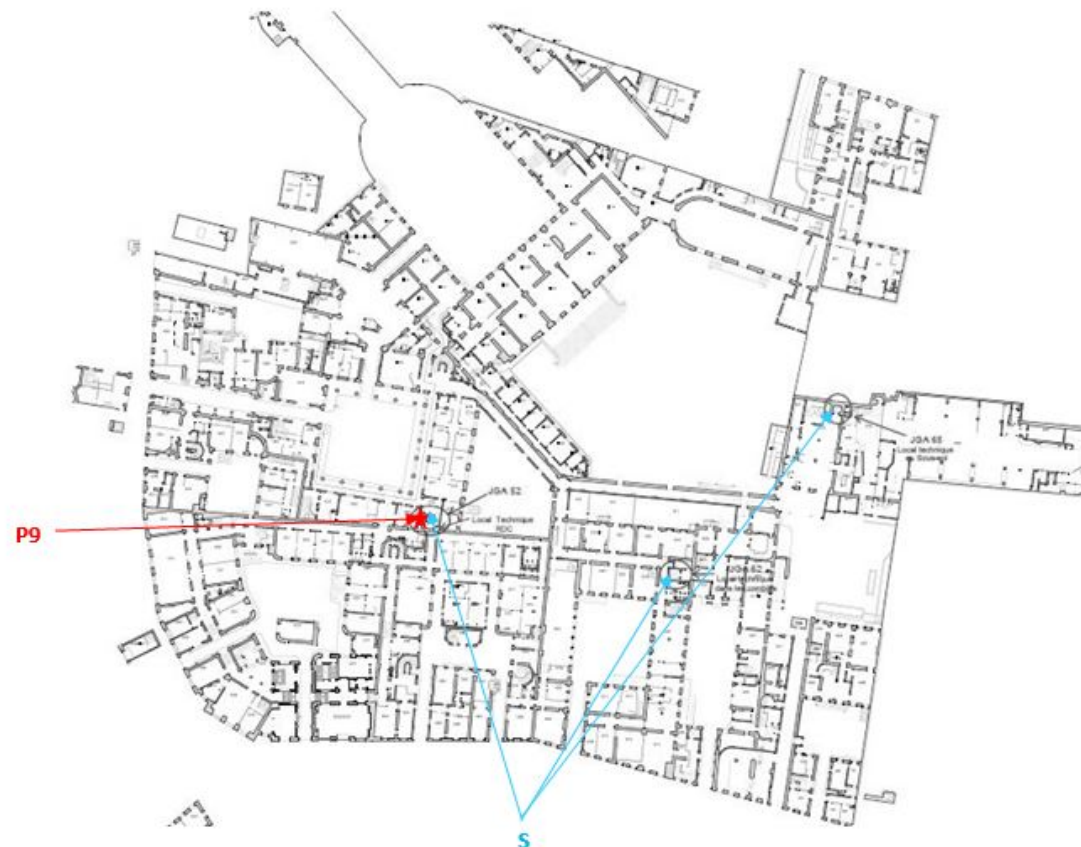
| Site : BEAUVAU 3 ASCENSEURS | Adresse : BEAUVAU 11 rue des Saussaies 75008 PARIS 8EME ARRONDISSEMENT | Localisation : R+1 |

| Localisation | Ouvrage | Matériau ou produit | Description | N° Prél. | Critère de décision | Sondage / Observation | Présence d'amiante |
|---|---|---|---|---|---|---|---|
| R+1 / Palier JGA52 | Moquette | Colle | + chape | P009 | Résultat d'analyse | / | OUI |

Nous vous conseillons de faire les travaux en sous-section 4 au niveau de tous les paliers du JGA 52 (P009 avec amiante en limite de détection) vu avec M. Rachid TOUABI au téléphone. Une campagne de prélèvements complémentaires sera effectuée sur les autres paliers du JGA 52 ultérieurement.

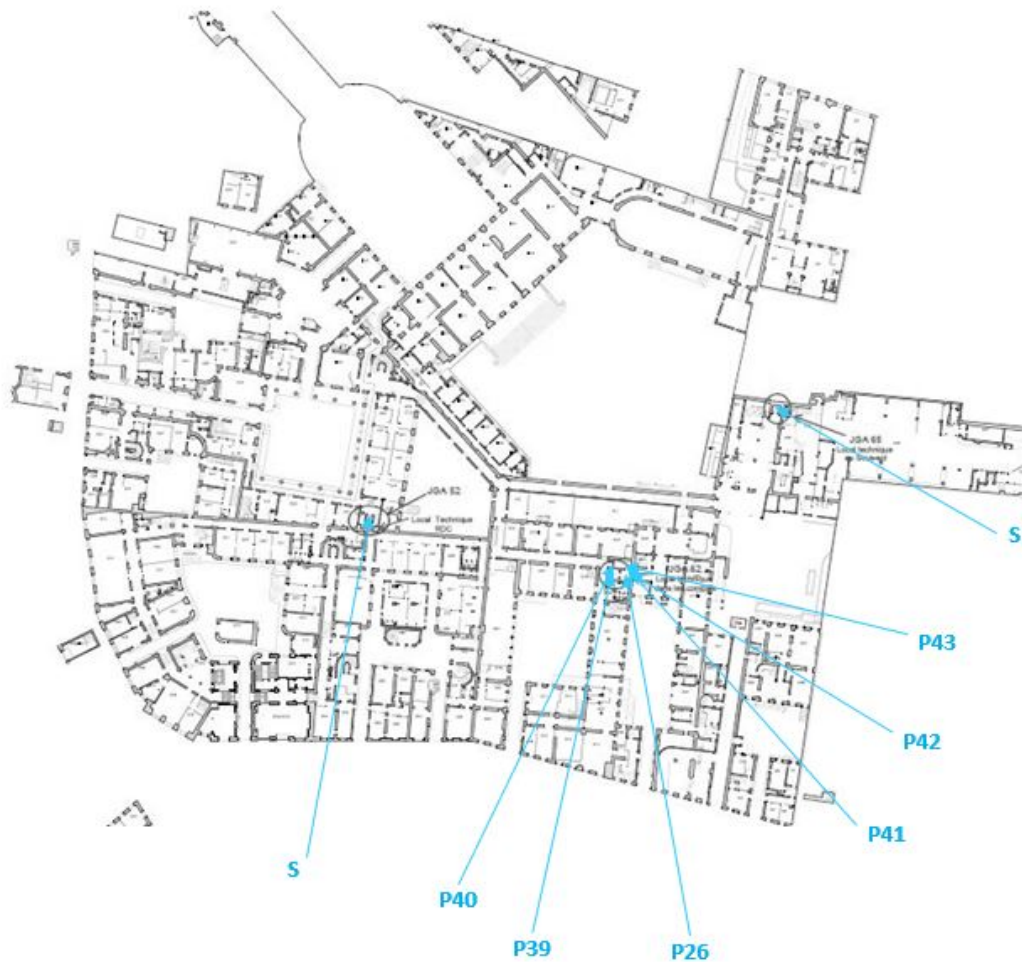
| Site : BEAUVAU 3 ASCENSEURS | Adresse : BEAUVAU 11 rue des Saussaies 75008 PARIS 8EME ARRONDISSEMENT | Localisation : R+5 |

P26 Enduit + peinture sur mur  
P39 Chape  
P40 Chape  
P41 Enduit + peinture sur poutre  
P42 Enduit + peinture sur plafond  
P43 Enduit + peinture sur mur

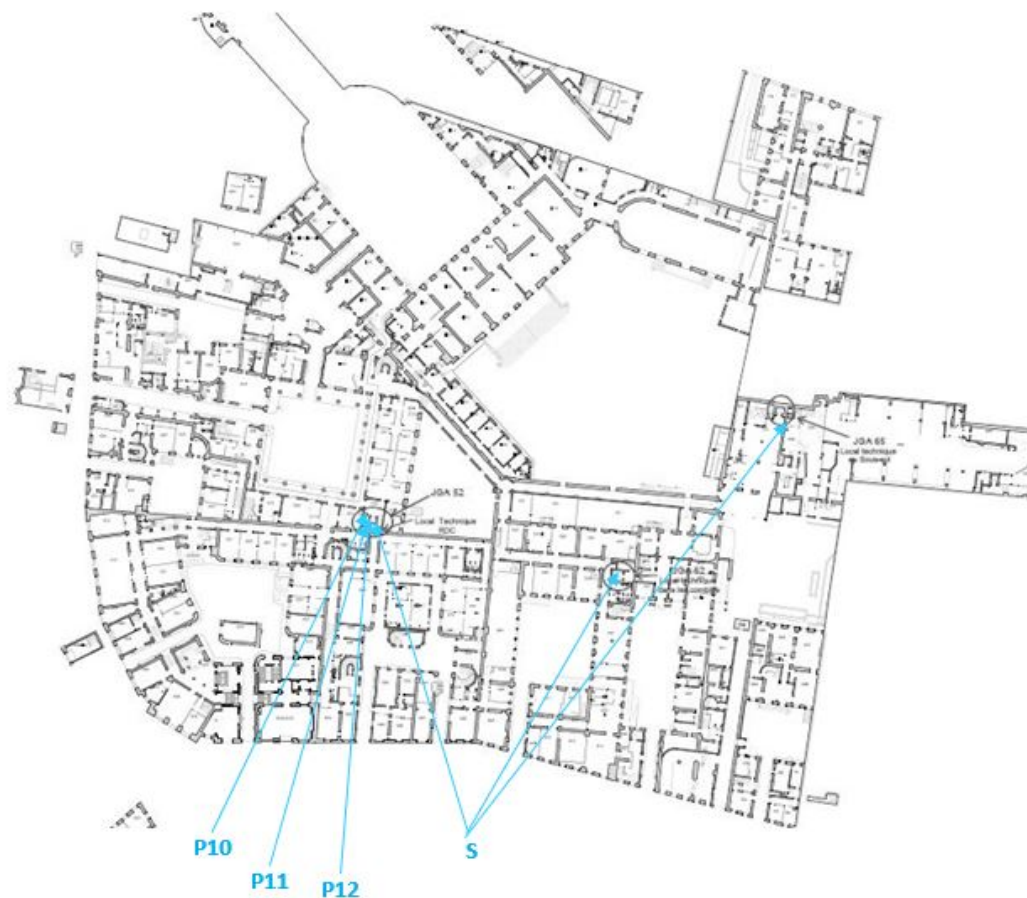
| Site : BEAUVAU 3 ASCENSEURS | Adresse : BEAUVAU 11 rue des Saussaies 75008 PARIS 8EME ARRONDISSEMENT | Localisation : R+6 |

P10 Chape + colle  
P11 Enduit sur mur  
P12 Enduit sur mur

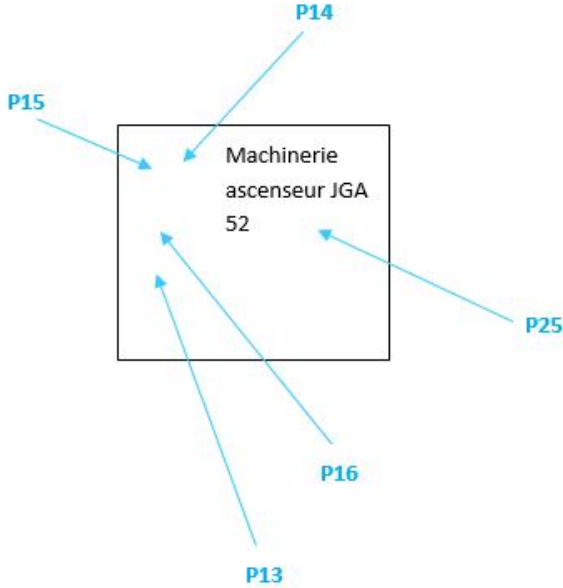
| Site : BEAUVAU 3 ASCENSEURS | Adresse : BEAUVAU 11 rue des Saussaies 75008 PARIS 8EME ARRONDISSEMENT | Localisation : TOITURE |

| <p><b>Matériaux et produits ne contenant pas d'amiante après analyse</b></p> <p>P13 Chape + peinture<br/> P14 Chape + peinture<br/> P15 Peinture sur poutre<br/> P16 Peinture sur poutre<br/> P25 Enduit + peinture sur plafond</p> | | |
