## Rapport de mission de repérage des matériaux et produits contenant de l'amiante avant réalisation de travaux dans un immeuble bâti

Numéro d'offre : **2804462**  
Numéro de contrat : **2804462**  
Numéro de rapport (n° de tâche) :  
Date : **26/08/2025**

Lieu d'intervention :  
**Bâtiment**  
**Centre Hospitalier - Ancienne**  
**Maison de Direction**  
**68 bis rue de la Liberté**  
**59600 MAUBEUGE**

Date d'intervention :  
Les **05/08/2025** et **08/08/2025**

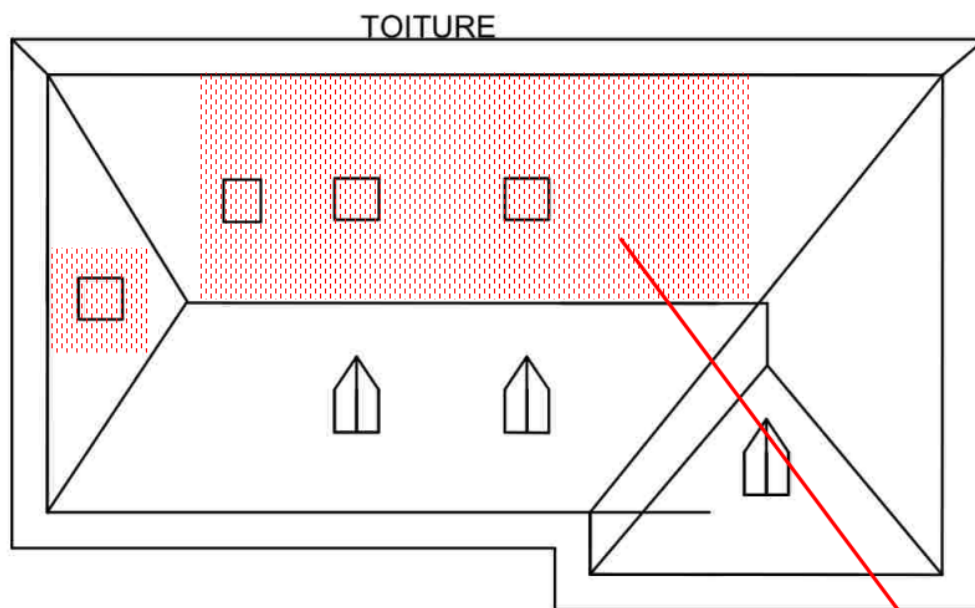
| Client : | CENTRE HOSPITALIER DE MAUBEUGE | Titre : | Croquis N°8 |

NOTA : Nous n'avons matérialisé ici que les ZONES concernées par les travaux projetés :  
Création ou modification d'ouvertures ; Fenêtres, vélux ou puit de désenfumage  
Mais l'ensemble de la toiture est composée du même matériau

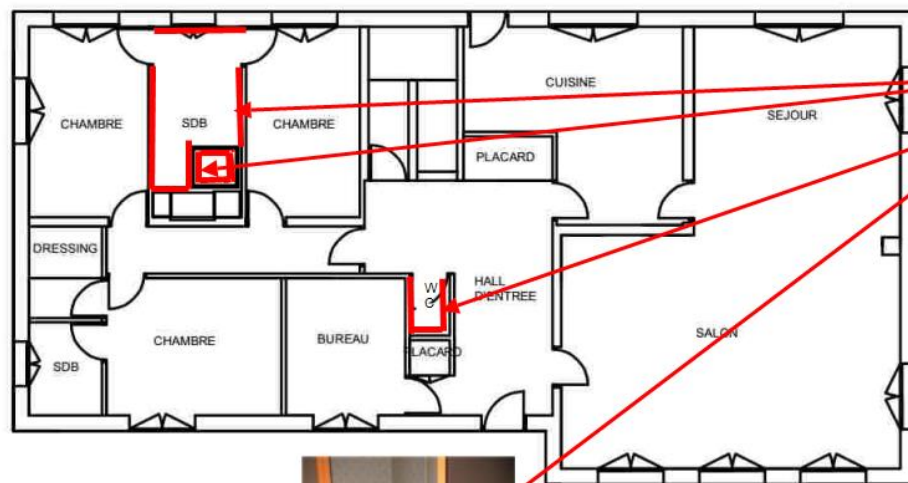
REZ DE CHAUSSEE

- Colle de faïence  
(mur ou socle Douche)  
Contenant de l'amiante

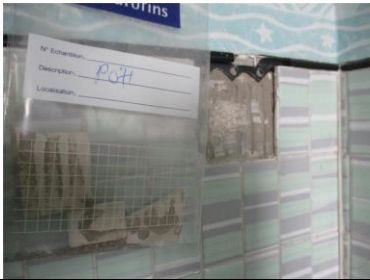
**PRELEVEMENT : P071**

| Etage | Local | Composant | Matériau / Produit | Critères(s) ayant permis de conclure | Réf sondage | Réf ZPSO |
|---|---|---|---|---|---|---|
| RDC | SDB 3 | Revêtement de murs | Colle de faïence principale | Résultat d'analyse (P071) | S071 | Z061 |

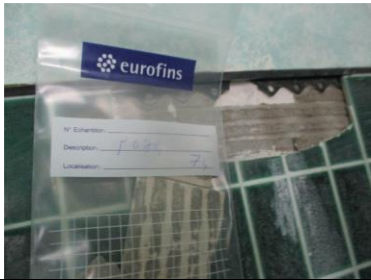
**PRELEVEMENT : P074**

| Etage | Local | Composant | Matériau / Produit | Critères(s) ayant permis de conclure | Réf sondage | Réf ZPSO |
|---|---|---|---|---|---|---|
| | | Revêtement de murs - Cabine de douche | Colle de faïence | Résultat d'analyse (P074) | S074 | Z063 |

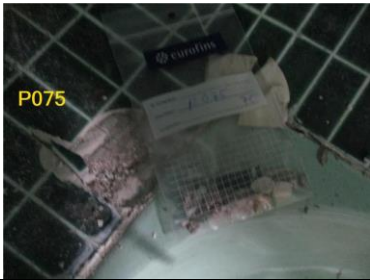
**PRELEVEMENT : P075**

| Etage | Local | Composant | Matériau / Produit | Critères(s) ayant permis de conclure | Réf sondage | Réf ZPSO |
|---|---|---|---|---|---|---|
| | | Revêtement de sol - Socle bac de douche | Colle de faïence | Résultat d'analyse (P075) | S075 | Z064 |
