Bat G2D-0496 – Nef Lourde et Magasin  
climatisé

Site militaire de la Base Navale de Brest (29)

## RAPPORT DE DIAGNOSTIC STRUCTUREL

**ETUDES ET DIAGNOSTIC DES STRUCTURES,  
DES PERFORMANCES FEU ET DES EQUIPEMENTS ANNEXES**  
**Bâtiment G2D-0496**  
**SITE MILITAIRE DE LA BASE NAVALE DE BREST (29)**

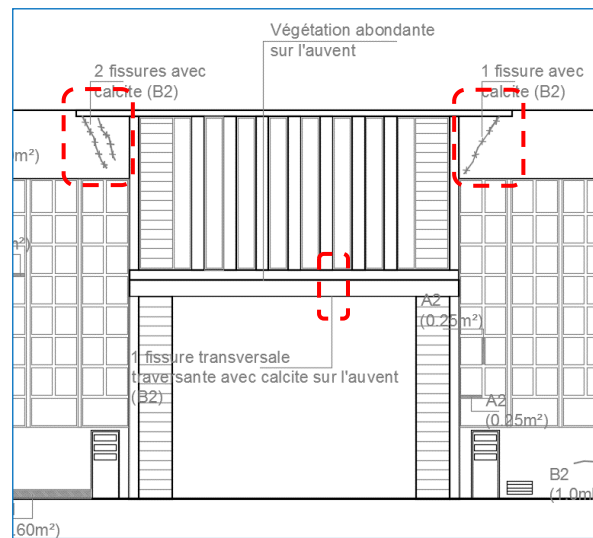
Figure 10. Localisation des désordres de degré B2

Les fissures sur acrotères ne sont pas traversantes contrairement à celle identifiée sur l'auvent.

Leur forme caractéristique oblique indique qu'elles résultent d'un défaut de ferrailage à l'effort tranchant des voiles d'acrotères de parts et d'autres de l'ouverture. L'étude des plans d'archive indique qu'aucun ferrailage de renforcement n'a été mis en place dans ces portions de voile pour absorber les charges de poids propre de la corniche.

Ces charges supplémentaires apportées par la corniche ont provoqué la fissuration des acrotères par défaut de ferrailage. Elles se diffusent naturellement à 45 degrés vers les structures verticales les plus raides.

La fissuration des voiles d'acrotère ne génère aucune problématique de stabilité des structures. Néanmoins, le traitement des fissures devra être réalisé afin de prévenir des phénomènes de dissolution de la matrice béton liés à l'écoulement des eaux de pluie.

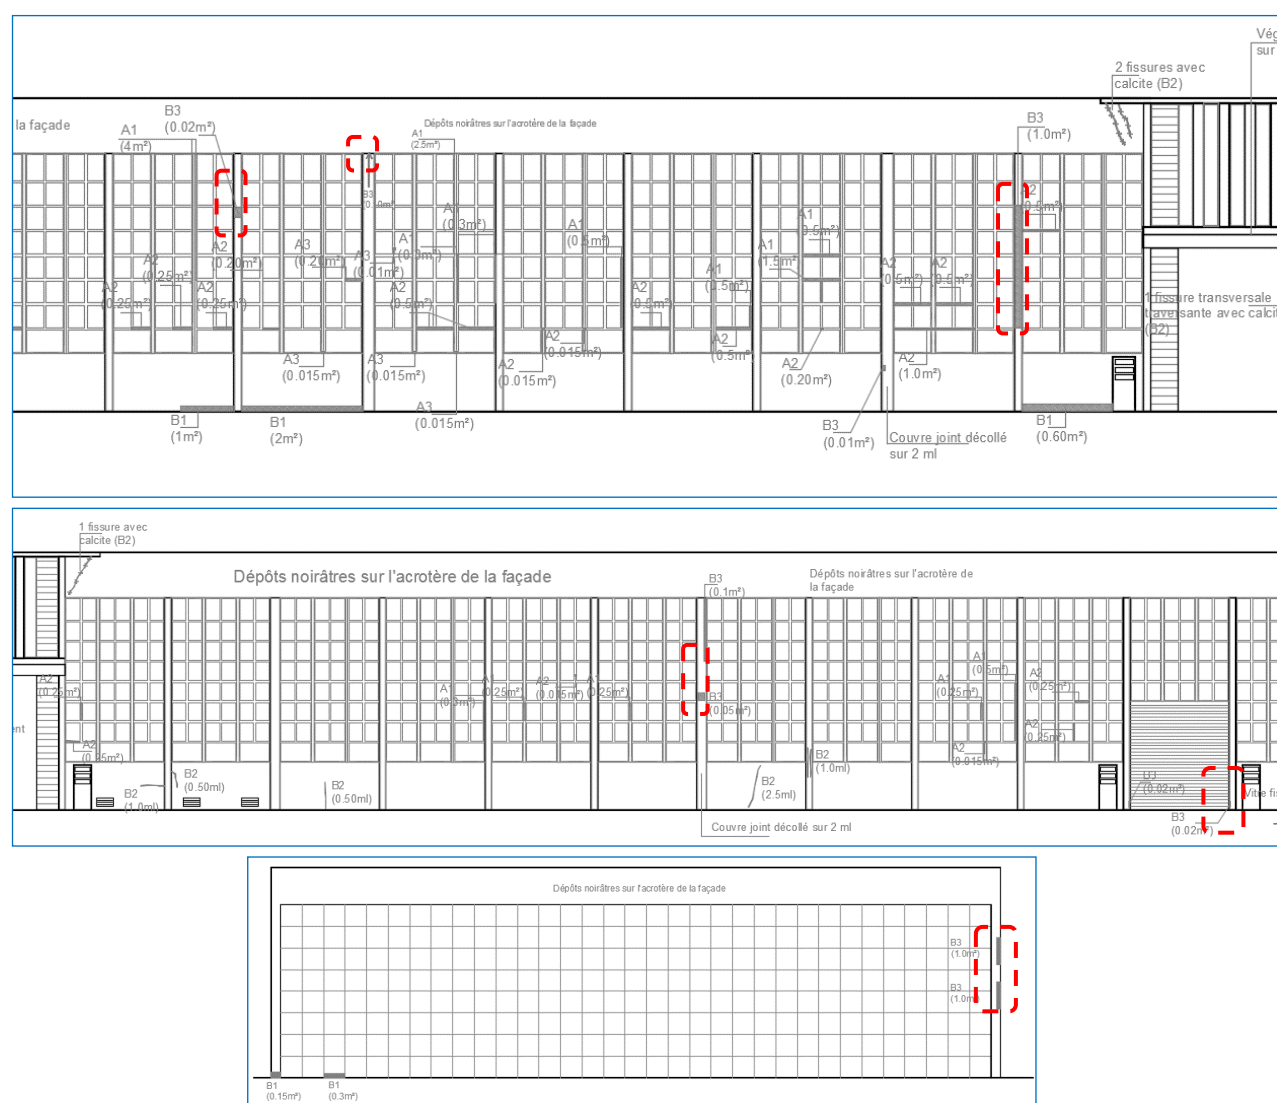
Les désordres de degré B3 sont très localisés et situés sur les poteaux en béton armé. Leur position est aléatoire.

Ces désordres résultent des variations d'enrobage des armatures internes conjuguées au vieillissement naturel des bétons soumis aux agressions atmosphériques.

Ce phénomène appelé carbonatation est inhérent au béton armé et provoque la dégradation du pH de la gangue de béton qui enrobe les armatures.

Compte tenu de l'âge des structures en béton il est probable que le front de carbonatation ait atteint la valeur d'enrobage de certains aciers. Dans ce cas, les aciers les plus proches des parements ne sont plus protégés par l'alcalinité du béton et après une phase d'incubation, le processus de corrosion des aciers s'amorce. Ce processus est susceptible d'être accéléré par la présence de chlorures dans l'atmosphère liée à l'environnement marin.

Enfin, lorsque la corrosion se propage, l'augmentation du volume des aciers induit par la corrosion provoque la fissuration des parements puis la chute d'éclats de béton.

Compte tenu de l'ampleur minime des désordres constatés et du bon état général de l'ossature en béton, le risque de corrosion des armatures est jugé faible.

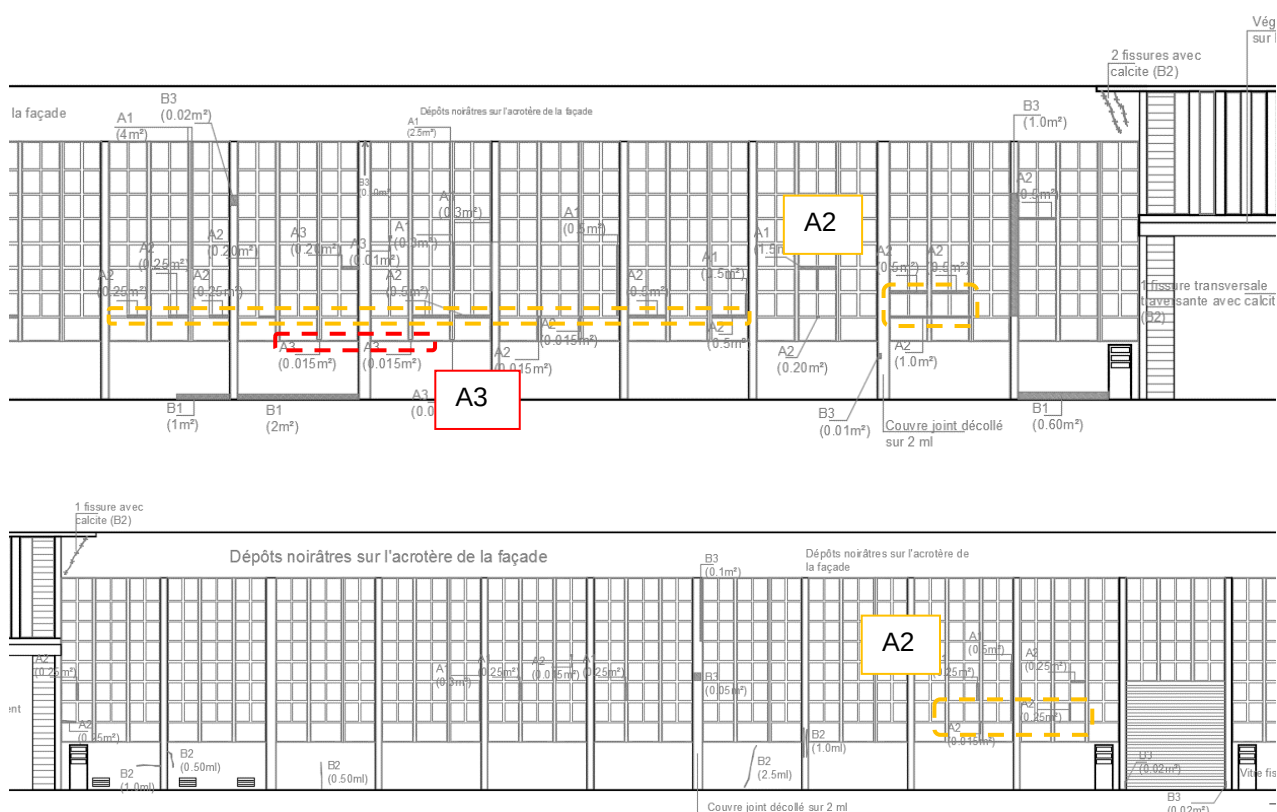
Figure 13. Localisation des désordres de degré A2 et A3

Les désordres de degré A2 et A3 sont quant à eux localisés en partie basse des baies. Ils sont le reflet de l'aggravation des pathologies sur les aciers liées à la stagnation des eaux de ruissellement en pied des meneaux ou le long des linteaux des ouvrants situés directement au-dessus des remplissages de façade.

Les désordres de degré A3 mettent en évidence la corrosion des pièces métalliques. A ce jour les pertes de sections sont estimées inférieures à 10% et n'affectent pas la stabilité des structures.

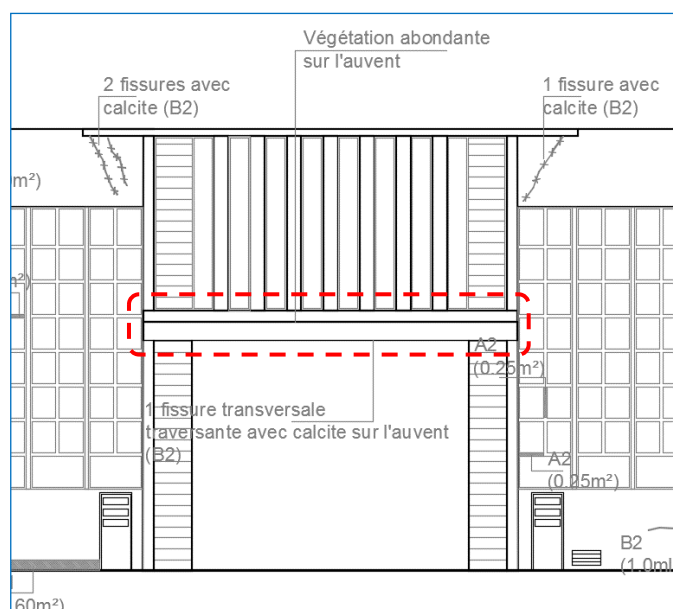
- la dégradation de l'étanchéité ;
- l'obstruction des évacuations d'eau pluviales qui pourrait engendrer des accumulations d'eaux.

Figure 14. Végétation spontanée sur auvent de façade

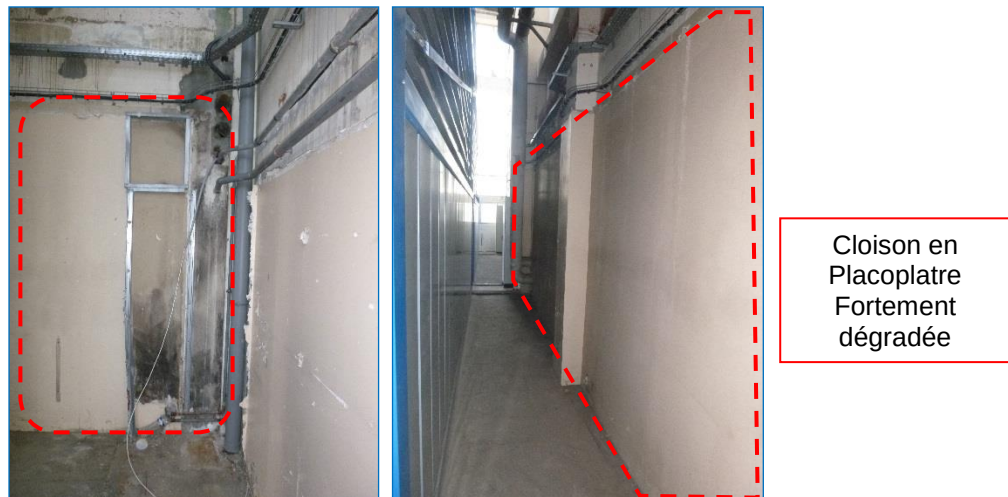
Le mur est doublé de panneaux de plâtre type BA13, montés sur rails jusqu'à la première lisse située à une hauteur de 2.75m. La cloison est fortement dégradée.

Figure 26. Aperçu de la cloison en Placoplatre

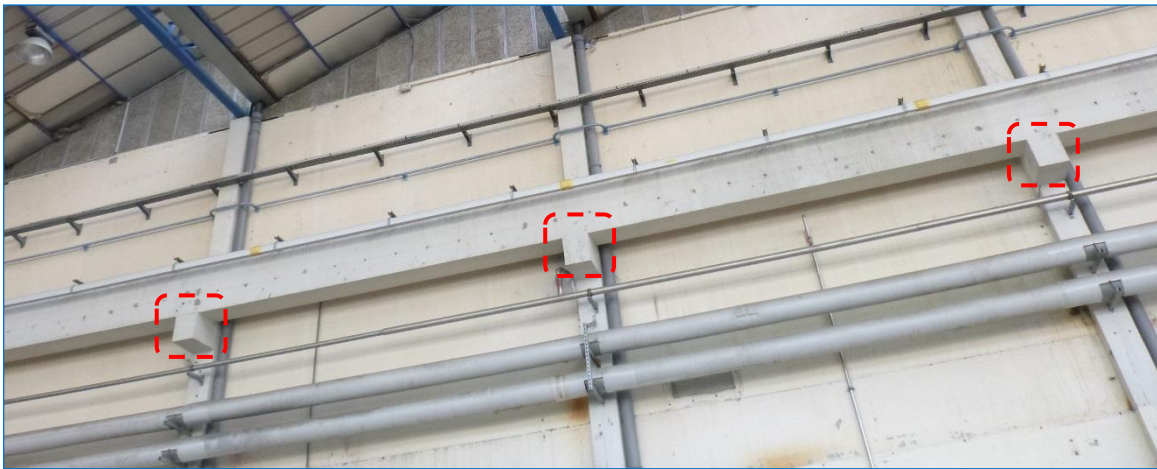
Les désordres affectant les chemins de roulement sont de type B2 ou B3. Ils sont systématiquement localisés au niveau des corbeaux d'appui des poutres.

Figure 32. Vue des corbeaux d'appui du chemin de roulement de la file B des porteurs de la nef lourde (mur mitoyen)

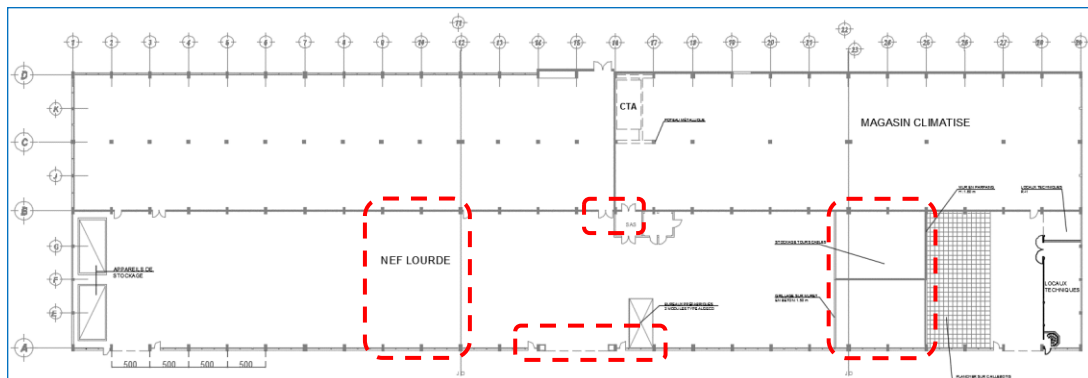
Figure 33. Localisation des désordres sur les chemins de roulement

Les désordres de degré B2 observés sont probablement liés aux sollicitations différées : les chemins de roulements sont constitués de poutres en béton armé préfabriquées posés sur les corbeaux intégrés aux poteaux préfabriqués. Les poutres ont été clavetées à leur mise en place.

- Le retrait au long terme a pu engendrer des sollicitations mal estimées à la conception des structures ;
- La mise en continuité des poutres après clavetage a nécessité le repli de nombreuses barres d'armatures et le coulage des nœuds d'armatures. La discontinuité du ferrailage anti fissuration (en peau) et la reprise de bétonnage entre les nœuds et les poutres préfabriquées est sans doute à l'origine des légères fissurations observées.

Les désordres de degré B3 observés sont très localisés aux jonctions entre les poutres de roulement et leurs corbeaux d'appui. Ces désordres peuvent avoir plusieurs explications, toutes liées à l'usage du pont roulant :

- Au cours de sa vie, l'ouvrage a pu être ponctuellement sollicité au-delà de ses limites ce qui aura localement provoqué un excès de compression sur l'appui des poutres dégradées ;
- La fatigue des matériaux engendrée par la répétition des cycles de chargement – déchargement des chemins de roulement a pu engendrer l'amorce d'une fissure puis la rupture d'un cône de béton à la jonction des poutres dégradées avec leurs appuis.

Ces désordres sont sans danger pour la structure et ne traduisent pas d'insuffisances structurelles. Par ailleurs :

En ce sens, les désordres observés sont jugés superficiels et n'affectent pas la stabilité des structures. Une reprise des fissures et éclats de béton au mortier pourra être envisagée pour rendre son intégrité aux structures béton.

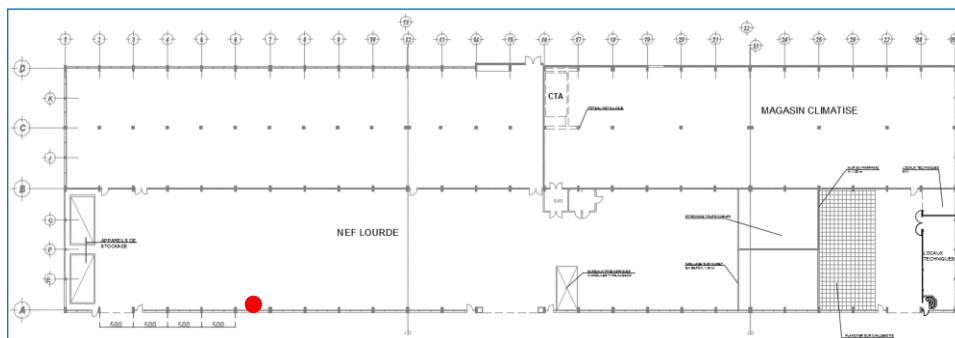
Figure 34. Localisation du percement de l'allège en file A

- La fissuration des éléments béton armé s'explique par une faiblesse du ferrailage. Les fissures n'impactent pas la stabilité des structures.
- L'inspection de la file A met en évidence la présence d'un percement traversant probablement réalisé pour le passage d'anciennes gaines.

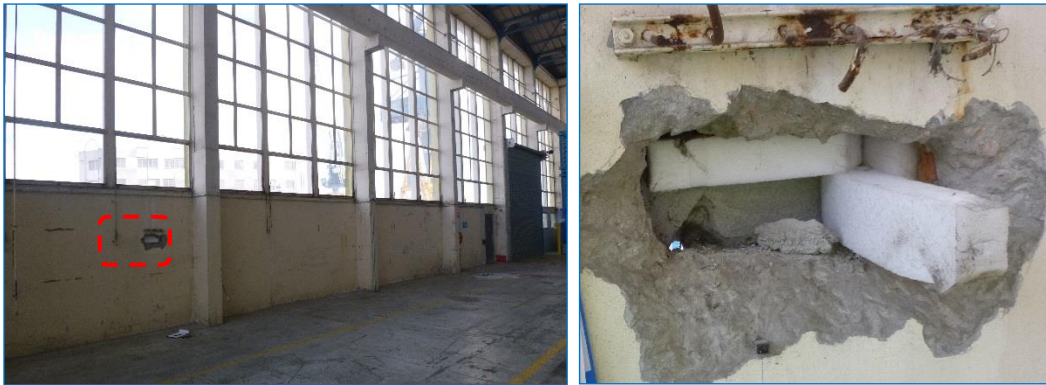
Figure 35. Désordre ponctuel des allèges en façade nord-est

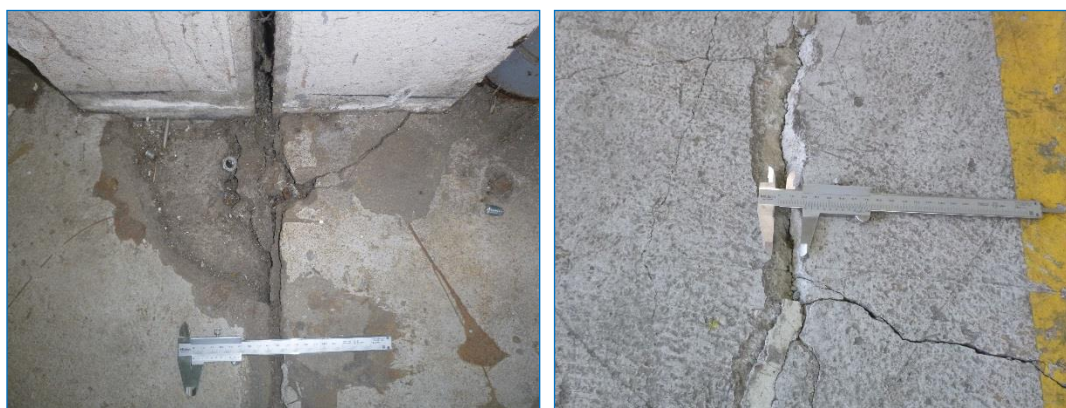
Sur les anciens dallages qui n'ont pas subi de réfection, les désordres de degré 1, 2 et 3 sont généralisés.

Figure 40. Fissuration et éclats de béton des anciens dallages

Les désordres sont liés à l'exploitation du dallage : le stockage et la manipulation de charges lourdes sont en cause. Une fissuration traversante est probable. L'épaisseur et le ferrailage déterminés dans les paragraphes suivants mettent en évidence la faiblesse de la structure existante.

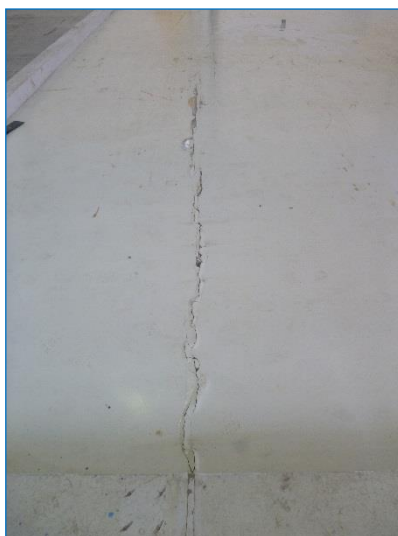
Pour le dallage ancien avec revêtement récent, le revêtement apparaît de bonne qualité et ne présente que peu de désordres. On note la fissuration excessive au droit de l'arrêt de coulage situé au niveau du joint de dilatation situé en file 22-23. Un traitement est à prévoir si le dallage est conservé.

Figure 41. Fissuration au droit du JD

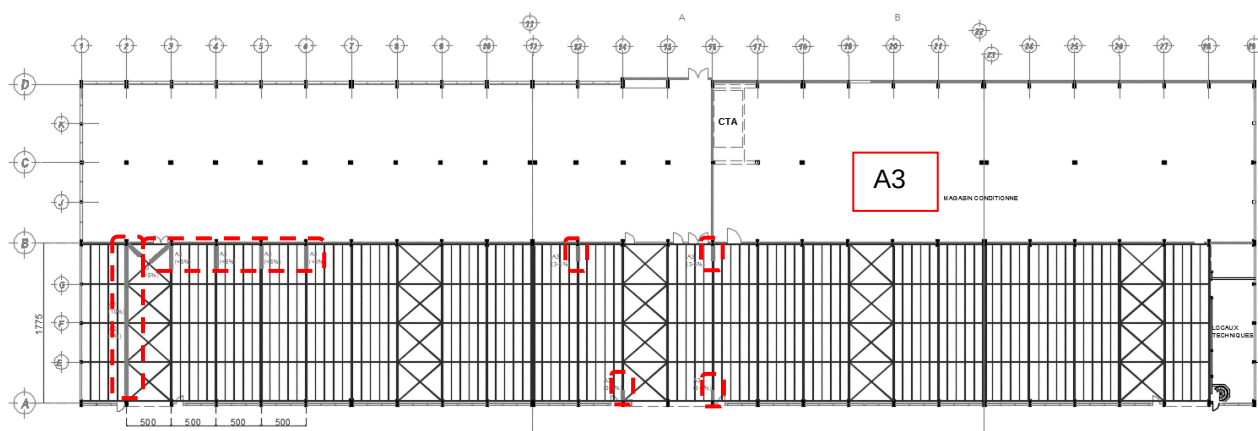
Figure 48. Localisation des désordres de degré A3

Les pathologies sur les aciers sont liées au ruissellement des eaux de pluie et à leur stagnation le long des profilés métalliques qui constituent la charpente.

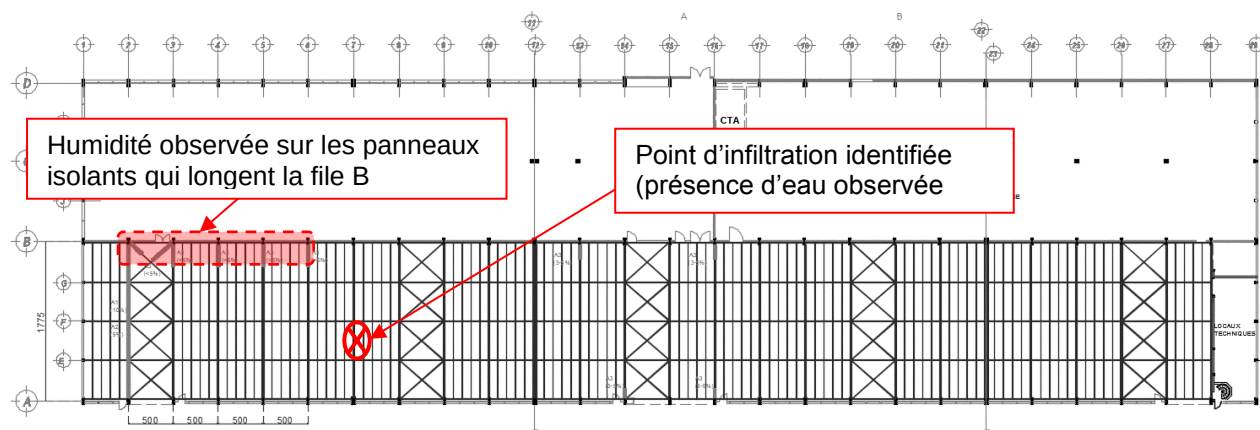
Figure 49. Localisation des zones d'infiltrations identifiées

Les marques d'humidité observées sont repérées ci-dessous.

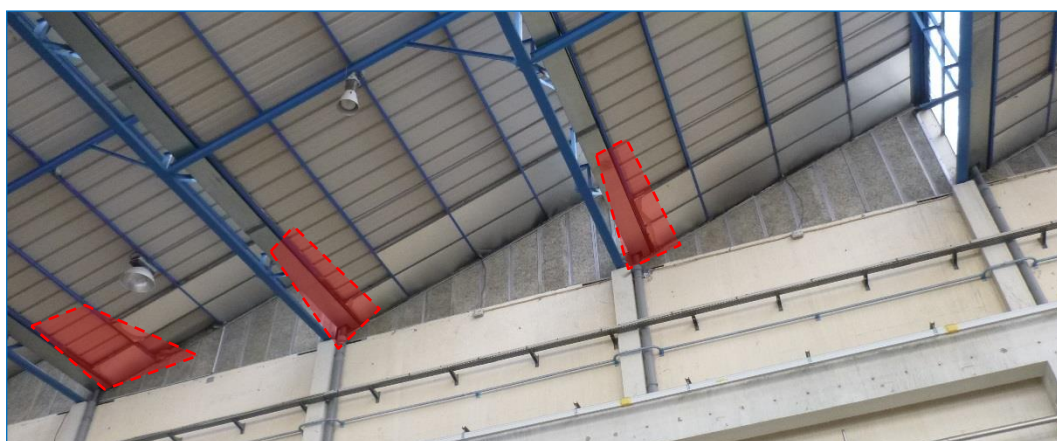
Figure 50. Humidité observée le long de la file B

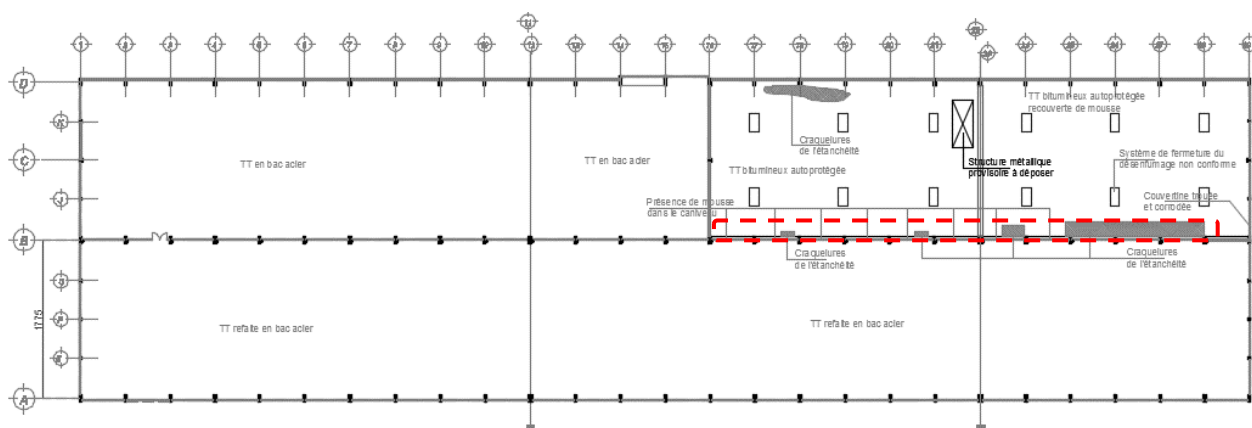
Figure 52. Localisation de la végétation

On note la présence de végétation dans les caniveaux. Ces désordres résultent du manque d'entretien de la toiture.

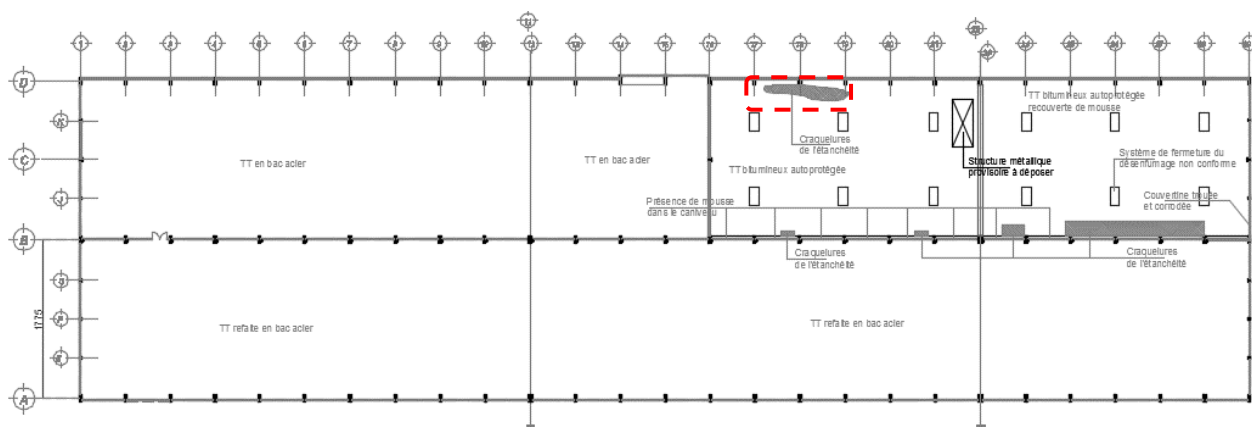
Le revêtement d'étanchéité est altéré. Il présente des craquelures qui trahissent son vieillissement et son altération due aux UVs. L'état du revêtement est qualifié de moyen : il remplit sa fonction mais présente des signes d'usure. Une réfection devra être programmée d'ici 5ans.

Figure 53. Altération du revêtement d'étanchéité

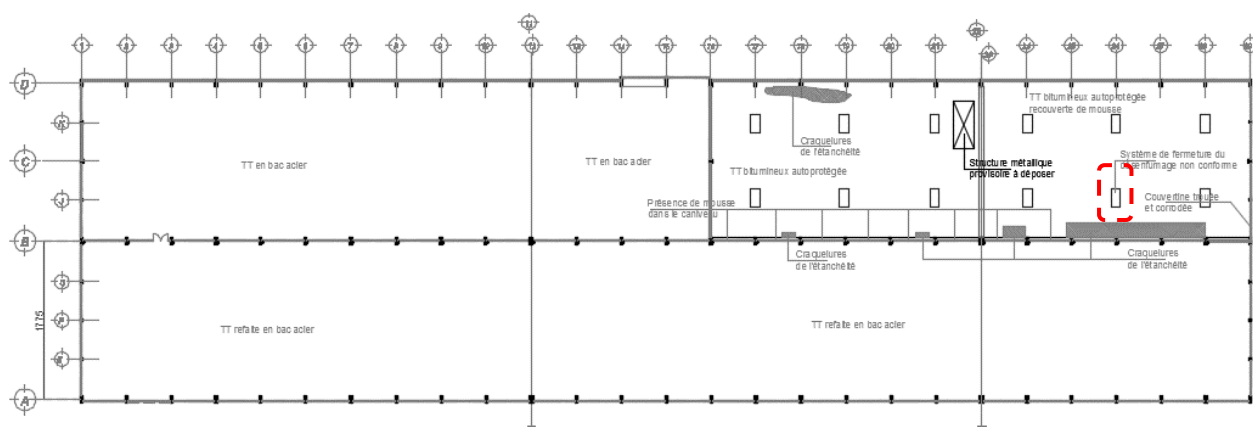
Figure 55. Localisation des couvertines percées

Un lanterneau présente un défaut de fermeture. Une réparation doit être envisagée.
