**TYPE DOCUMENT : Rapport de diagnostic**

## DIAGNOSTIC STRUCTUREL – BÂTIMENTS 750 & 751

Lieu : 248 , Boulevard du Général Leclerc, 34700 LODÈVE

Maitrise d'ouvrage : SGAMI SUD

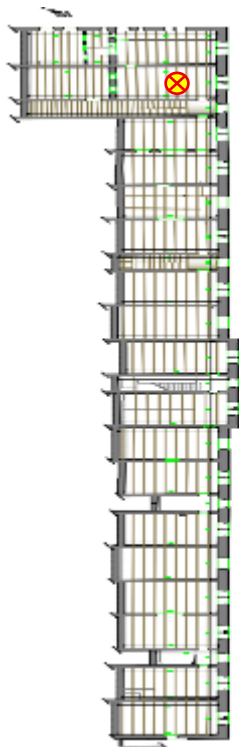
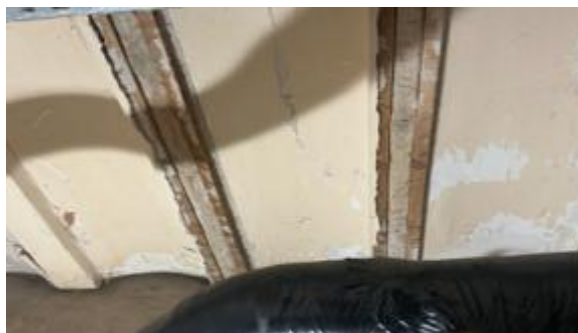
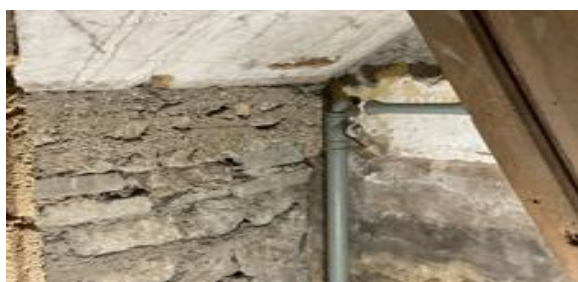
2.

Le plancher haut mixte métal/voûtains présente des traces d'humidité et des dégradations d'enduit en sous-face. Le mur en maçonnerie enduit montre des fissures verticales et des décollements d'enduit liés à des remontées capillaires.

- Purger les enduits dégradés.
- Refaire des enduits à base de chaux.
- Vérifier l'état des poutrelles métalliques suite à purge; prévoir brossage + traitement par passivation des profilés et traitement par peinture.

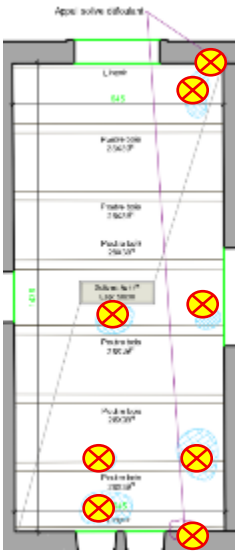
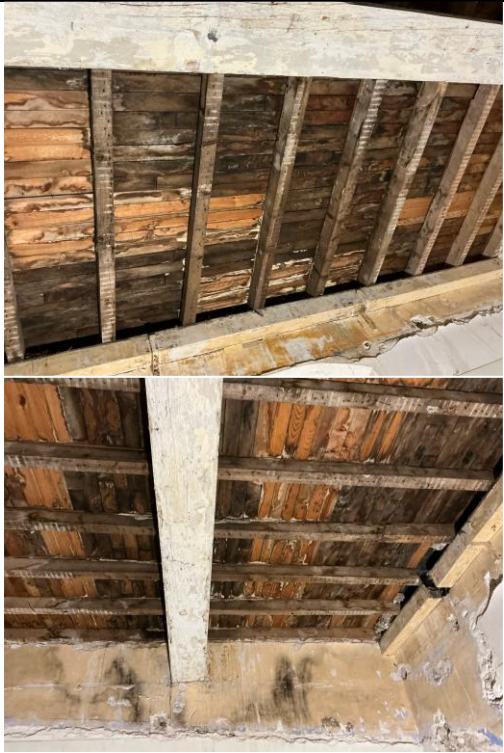
| N° | Localisation | Description | Photo illustrative |
|---|---|---|---|
| 1. | | Les anciennes infiltrations d’eau ont entraîné la dégradation de plusieurs solives : coupes visibles, lame cassée, éclats d’enduit au droit des appuis. | |

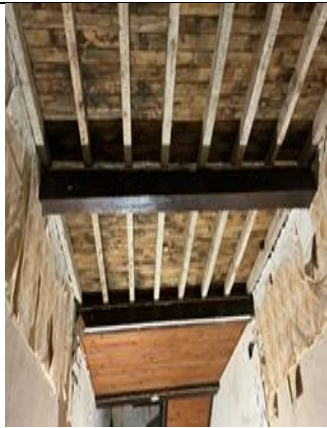
| 2. | | Présence de traces d'infiltration d'eau et défauts locaux au niveau des appuis de solives. | |

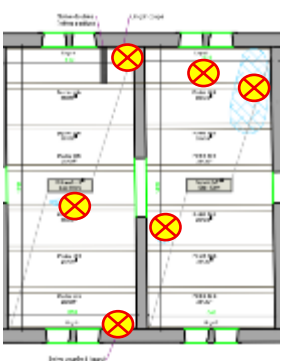
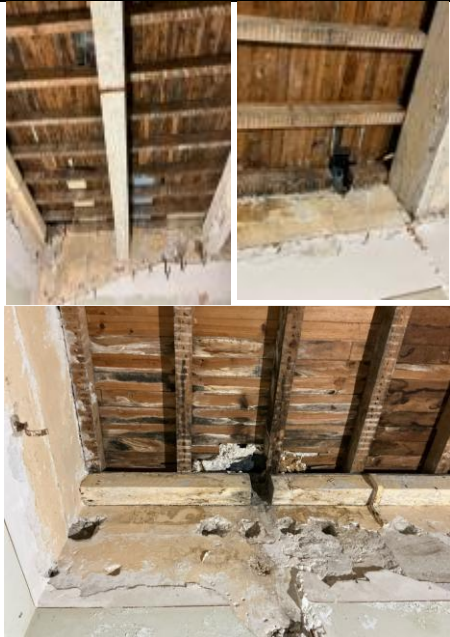
| 3. | | Une partie du plancher a été rénovée, mais des traces d'infiltration d'eau persistent. La sous-face du plancher bas présente également des signes de dégradation. | |

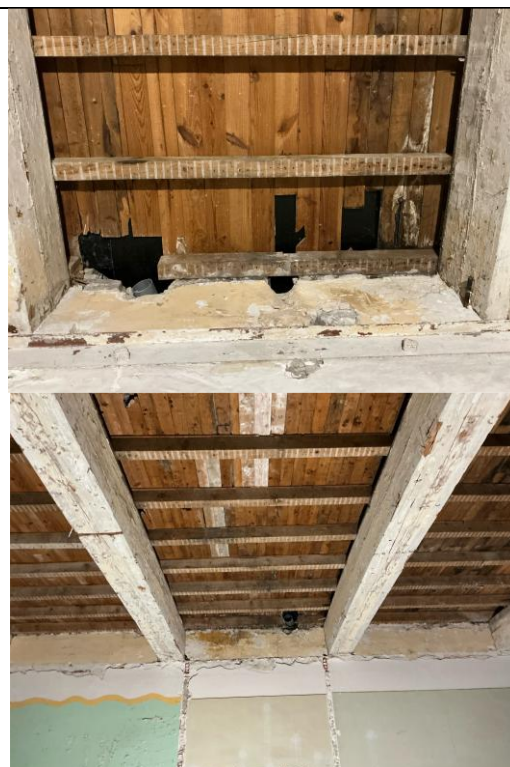
6&7

Présence de traces d'infiltration d'eau associées à des solives partiellement coupées.

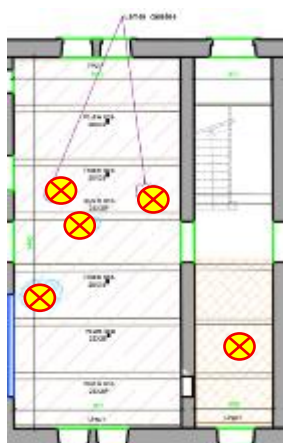
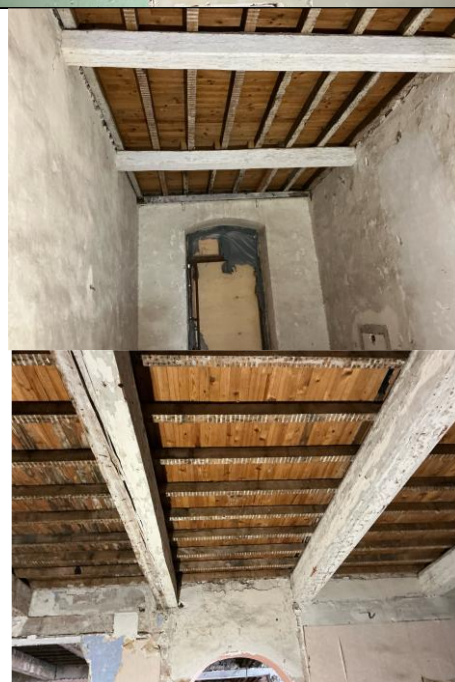
8&9

Zone 08 : dégradation du bois liée à l'humidité (début d'attaque biologique).  
Zone 09 : lames cassées, recharge d'environ 7 cm et début de pourrissement du bois dû aux infiltrations.

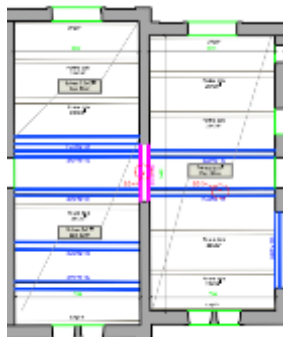
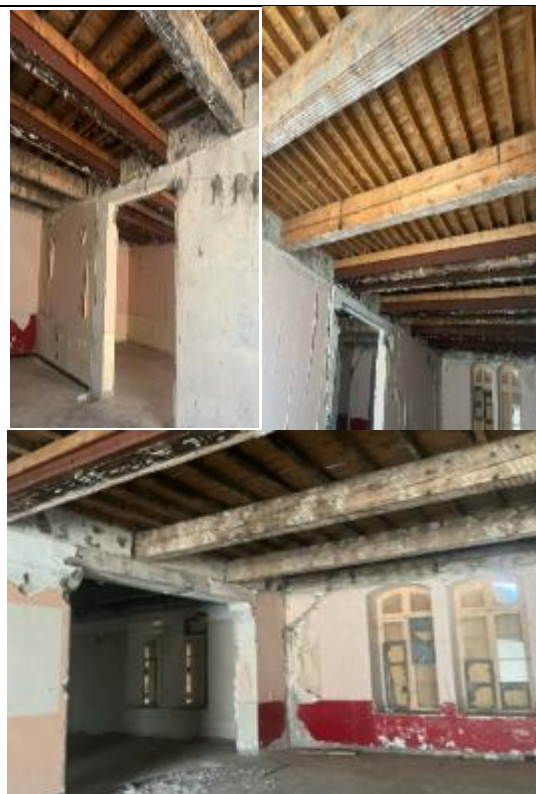
10  
&  
11

Fissures visibles sur plusieurs poutres.  
La poutre principale a été renforcée  
par deux UPN latéraux.  
Zone 11 : présence de gerces et  
variation des sections/entraxes des  
solives.

- Vérifier la continuité du moisage et l'espacement des tiges filetées sur les poutres renforcées (zones 10–11).
- Aucune surcharge supplémentaire ne doit être appliquée sur ces éléments.

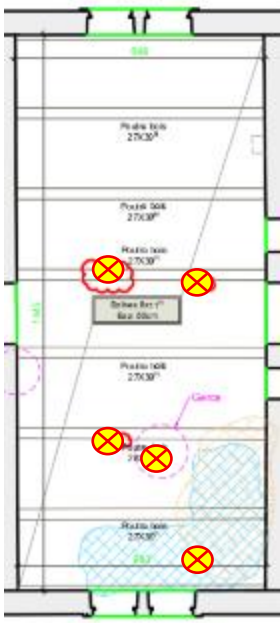
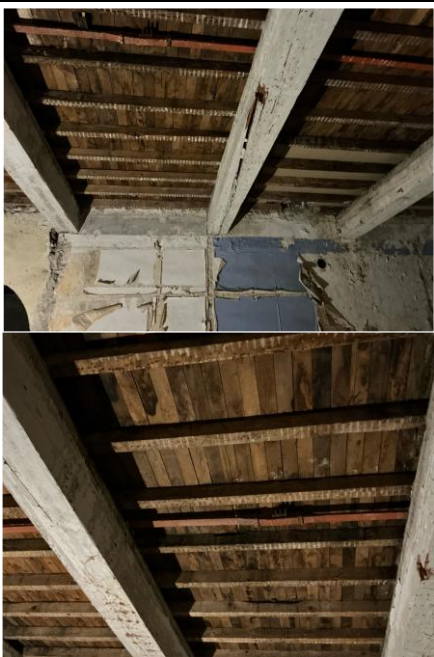
| N° | Localisation | Description | Photo illustrative |
|---|---|---|---|
| 1. | | Présence d’humidité et altérations du bois. Certaines poutres présentent des gerces et des traces d’attaques xylophages. | |

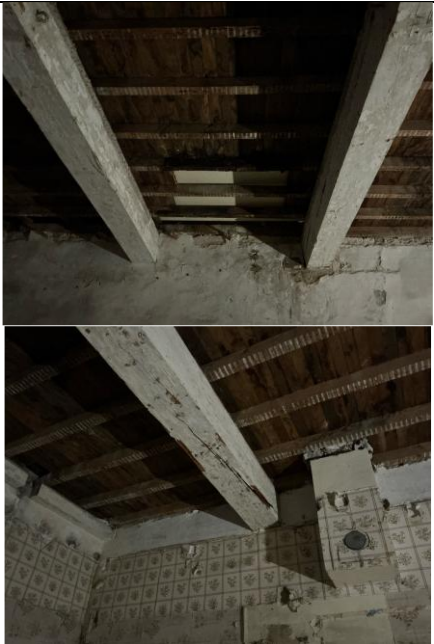
| 2. | | <p>Plusieurs solives sont brisées, et le plancher bas présente des signes d'altération biologique, associés à des infiltrations.</p> | |

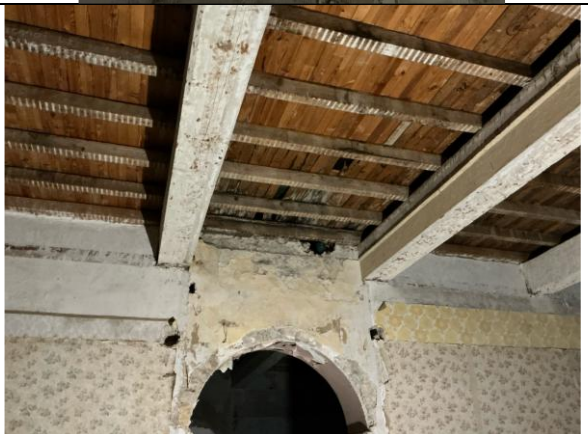
| 4<br>&<br>5 | | <p>Zone 4 : infiltrations d'eau au droit des WC/SDB, avec attaques xylophages et recharges de chape.<br/>Zone 5 : présence de gerces et dégradation du plancher bas.</p> | |

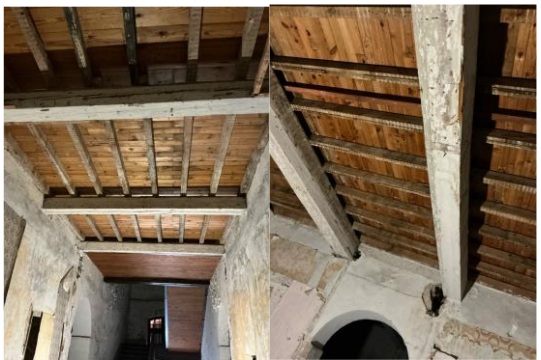
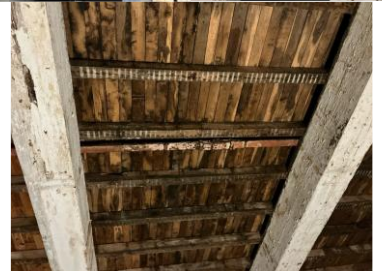
| 6<br>&<br>7 | | <p>Traces d'infiltrations et pourriture cubique sur le plancher bas.</p> | |

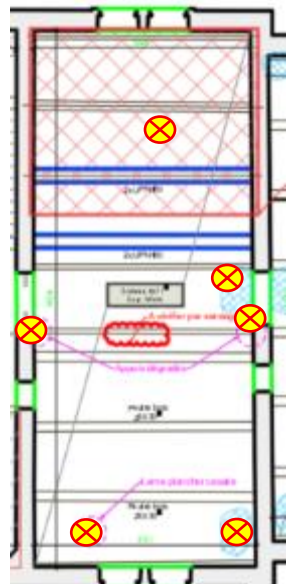
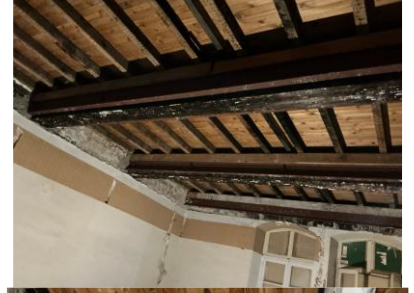
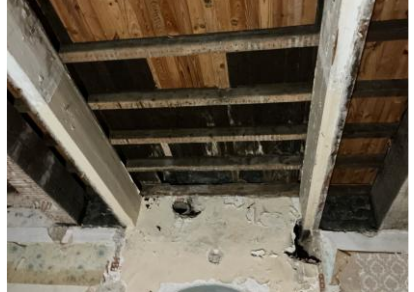
| 8<br>&<br>9<br>&<br>10 | | <p>Zone 8 :</p> <p>Des attaques d'insectes xylophages ainsi que la présence de gerces ont été observées sur les pièces de plancher.</p> <p>Zone 9 :</p> <p>Des infiltrations d'eau ont été constatées, accompagnées de défauts d'appuis et de la corrosion avancée de la clé de tirant.</p> <p>Zone 10 :</p> <p>Des infiltrations d'eau ont été constatées. L'appui de la poutre sur le mur porteur présente une dégradation localisée, entraînant une perte partielle de contact porteur.</p> | |

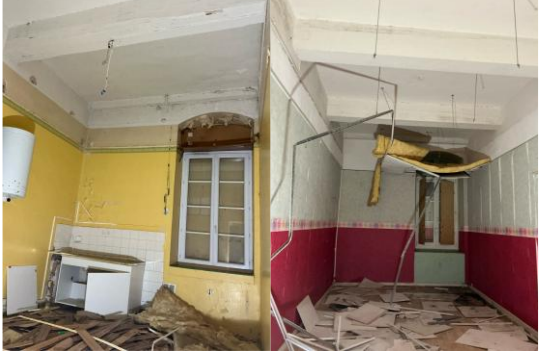
| 11 | | <p>Des infiltrations d'eau ont été constatées, accompagnées d'une dégradation localisée des appuis. Les poutres existantes ont été renforcées par l'ajout de deux profilés UPN. Plusieurs lames de plancher sont cassées, et une partie du plancher présente des traces d'incendie.</p> | |

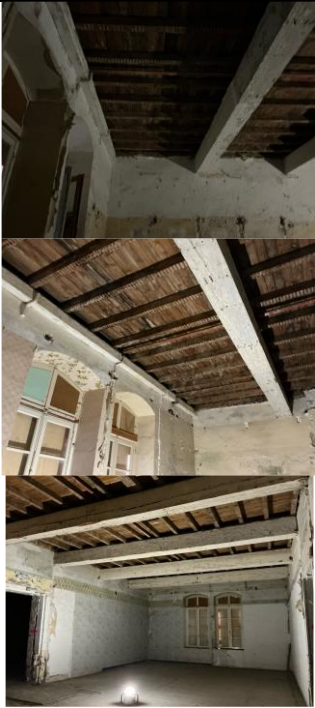
| N° | Localisation | Description | Photo illustrative |
|---|---|---|---|
| 1<br>A<br>3 | | <p>Zone 1 :</p> <p>Des attaques d’insectes xylophages ainsi que des infiltrations d’eau ont été constatées.</p> <p>Zone 2 :</p> <p>Des infiltrations d’eau sont également relevées. Le plancher bas présente des signes de dégradation, tandis que certaines poutres ont déjà fait l’objet d’un renforcement afin d’élargir la surface d’appui des solives (linçoirs ajoutés)</p> <p>Zone 3 :</p> <p>Une dégradation progressive des enduits et des peintures a été observée.</p> | |

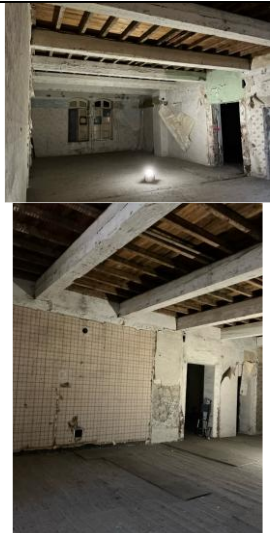
| 4<br>A<br>6 | | <p>Zone 4 :<br/>Le plancher bas a fait l'objet d'un rechargement.</p> <p>Zone 5 :<br/>Des infiltrations d'eau ont été constatées, accompagnées d'une dégradation du plancher bas.</p> <p>Zone 6 :<br/>Présente également des infiltrations d'eau, associées à la présence de gerces et à l'altération du plancher bas.</p> | |

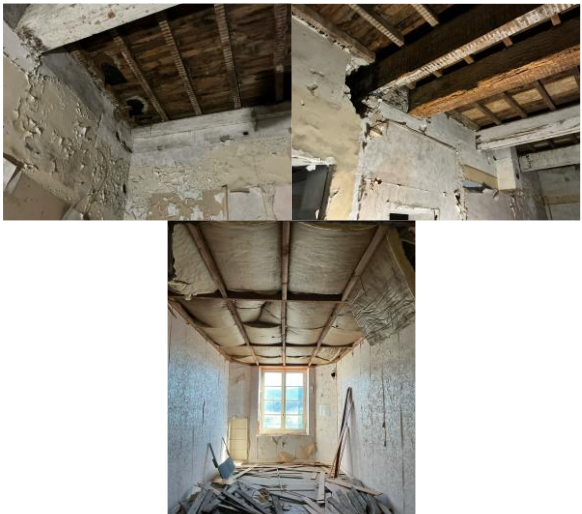
| 7<br>A<br>9 | | <p>Zone 7 : infiltrations + dégradation du plancher bas + gerces.</p> <p>Zone 8 : aucun désordre majeur.</p> <p>Zone 9 : attaques xylophages + dégradation du plancher bas.</p> | |

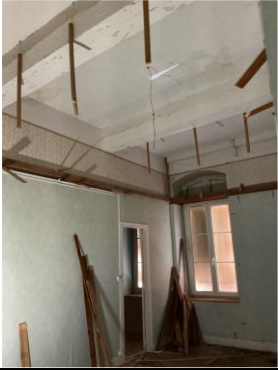
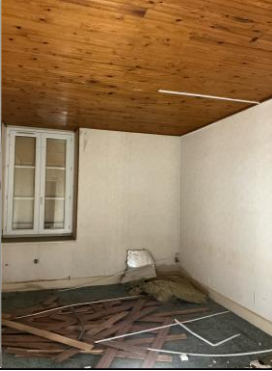
| 21<br>A<br>23 | | Zone 21 à 23 : un effondrement partiel ou total du faux plafond a été constaté. | |

- Déposer entièrement les faux plafonds effondrés.
- Vérifier l'état du plâtre existant avant repose.

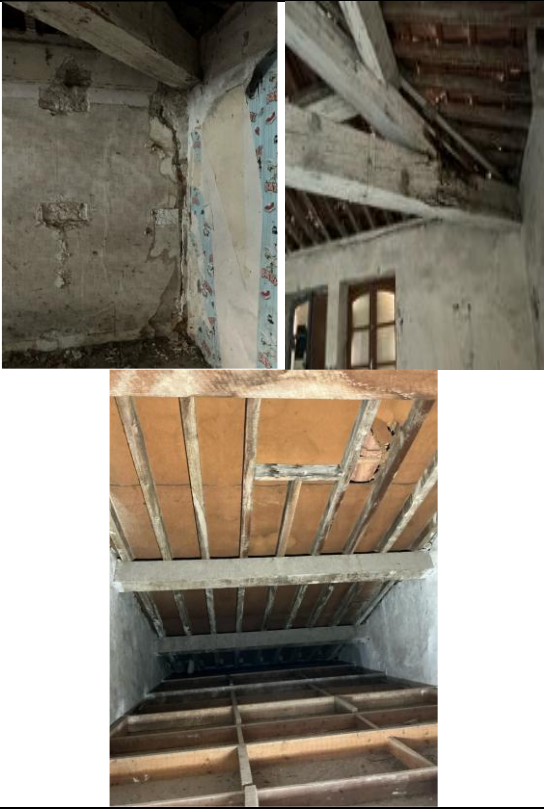
| N° | Localisation | Description | Photo illustrative |
|---|---|---|---|
| 1<br>A<br>3 | | <p>Dans la zone 01, des fissures ont été observées dans l'angle des murs, ainsi que des taches noires et une humidité active au niveau de la jonction entre l'arbalétrier et l'entrait, probablement dues à des infiltrations depuis la couverture. L'inspection drone met en corrélation les traces d'humidité avec la présence des points d'ancrage des potences des lignes de vie.</p> <p>Les zones 01 à 03 présentent également des traces d'humidité qui ne semblent plus actives à ce jour.</p> | |

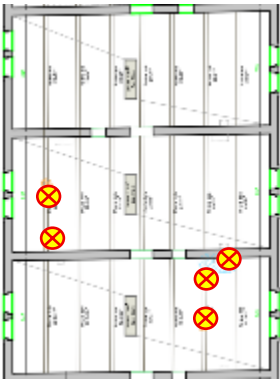
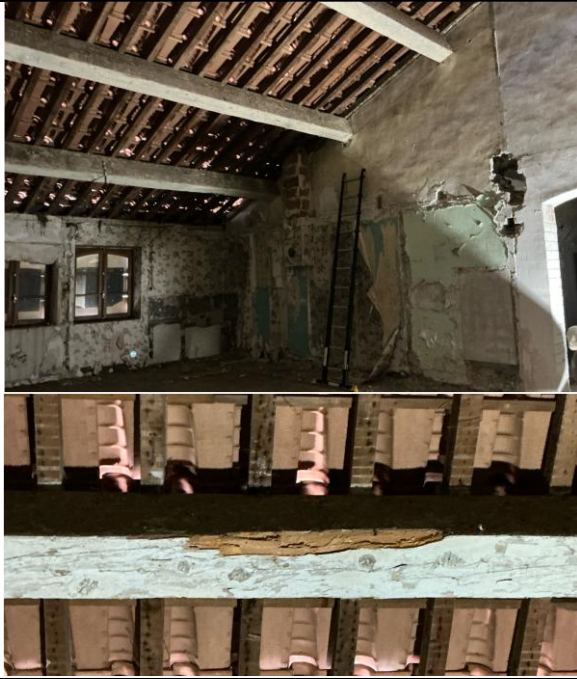
| 4<br>A<br>6 | | <p>Dans la zone 04, aucun désordre majeur n'a été observé. En revanche, les zones 05 et 06 présentent des attaques d'insectes xylophages sur les poutres, la zone 06 étant par ailleurs affectée par d'anciennes infiltrations d'eau ayant entraîné la pourriture de certains chevrons.</p> | |

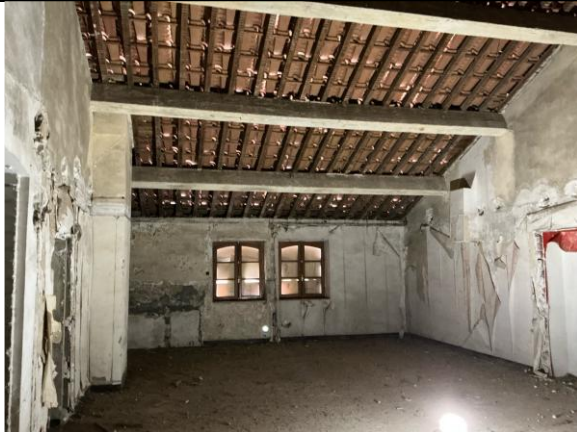
| 7<br>&<br>8 | | <p>Aucun désordre majeur.</p> | |

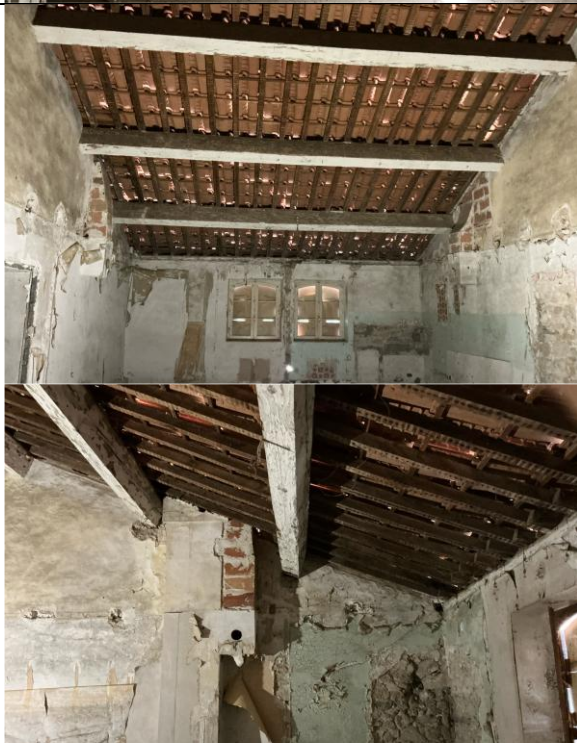
| 9<br>&<br>10 | | <p>Les zones 9 et 10 présentent des fissures accompagnées d'infiltrations d'eau. Dans la zone 9, les fissures concernent les murs, tandis que dans la zone 10, elles affectent la toiture en bas, également attaqué par l'humidité.</p> | |

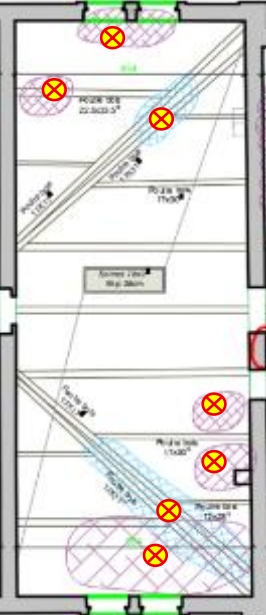
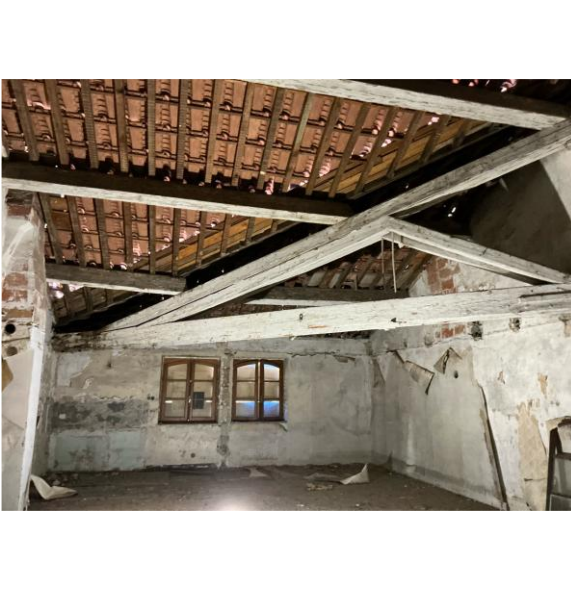
| <p>11</p> | <p>Des infiltrations d'eau sont visibles à travers la couverture, entraînant une dégradation et un noircissement généralisés des bois de charpente. Plusieurs éléments, tels que les entrails et les arbalétriers, présentent des fentes et des gerces. Des traces d'attaques biologiques, notamment par des insectes et des champignons, ont également été constatées.</p> | |

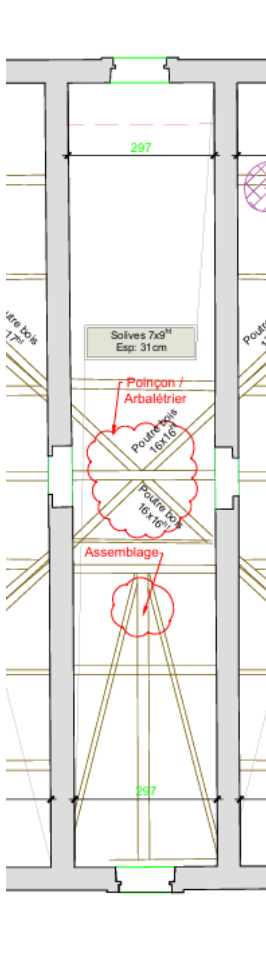
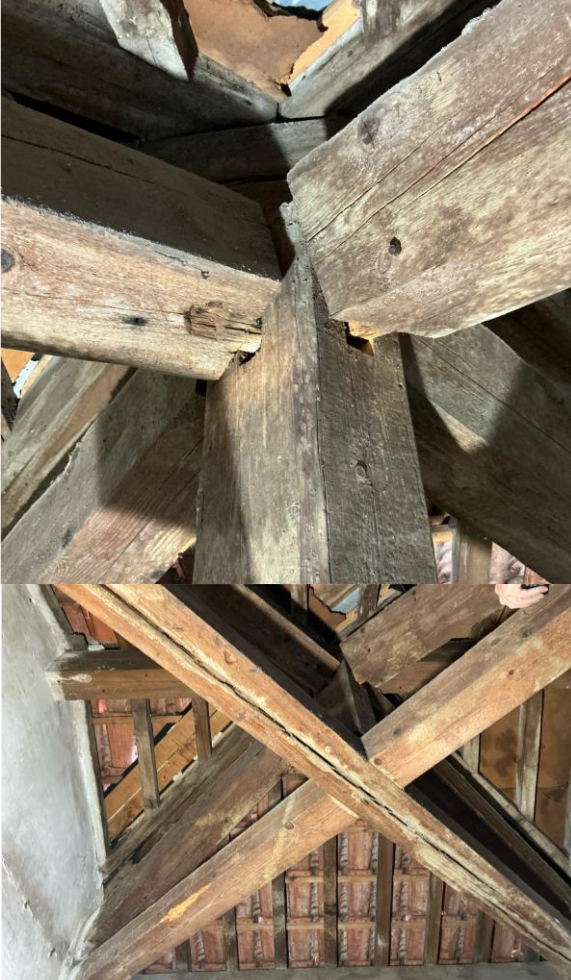
| <p>12</p> | <p>Les assemblages au niveau du poinçon présentent des jeux et un mauvais ajustement, avec fissures et éclatements sur les abouts d'arbalétriers et écrasement partiel du bois aux appuis. Des traces d'humidité et un noircissement en tête de poinçon, ainsi que des clous anciens déchaussés et l'absence de renforts mécaniques, indiquent un risque de perte de cohésion de l'assemblage central de la ferme.</p> <p>Les arbalétriers et contrefiches présentent des déformations, avec fentes et éclatements sur les bois porteurs. Des traces d'humidité et des zones de noircissement sont visibles, associées à des jeux d'assemblage et à l'absence de liaisons métalliques.</p> | |

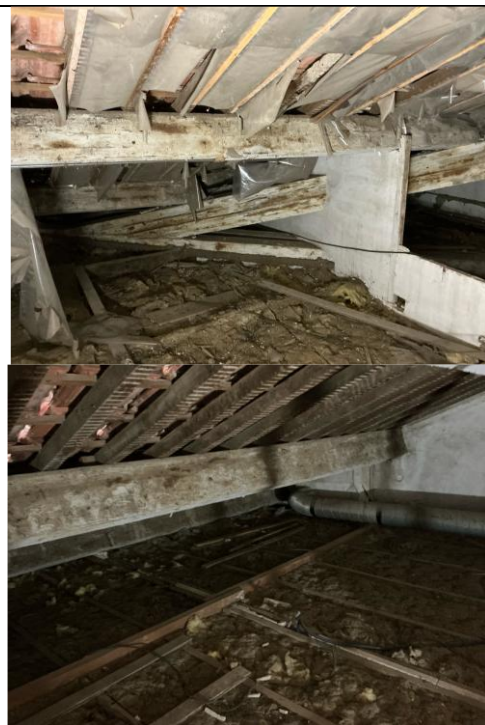
13  
&  
14

La charpente secondaire présente un effondrement partiel ou un affaissement, avec des bois dégradés et noircis. Plusieurs éléments structuraux montrent des fentes ouvertes, et une humidité importante liée à des infiltrations d'eau est constatée.

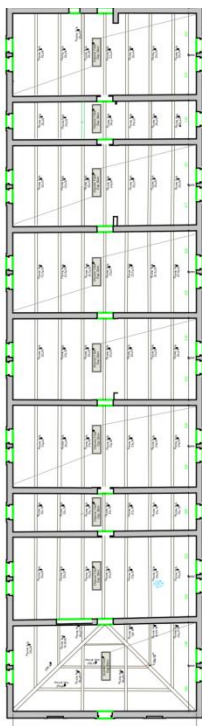
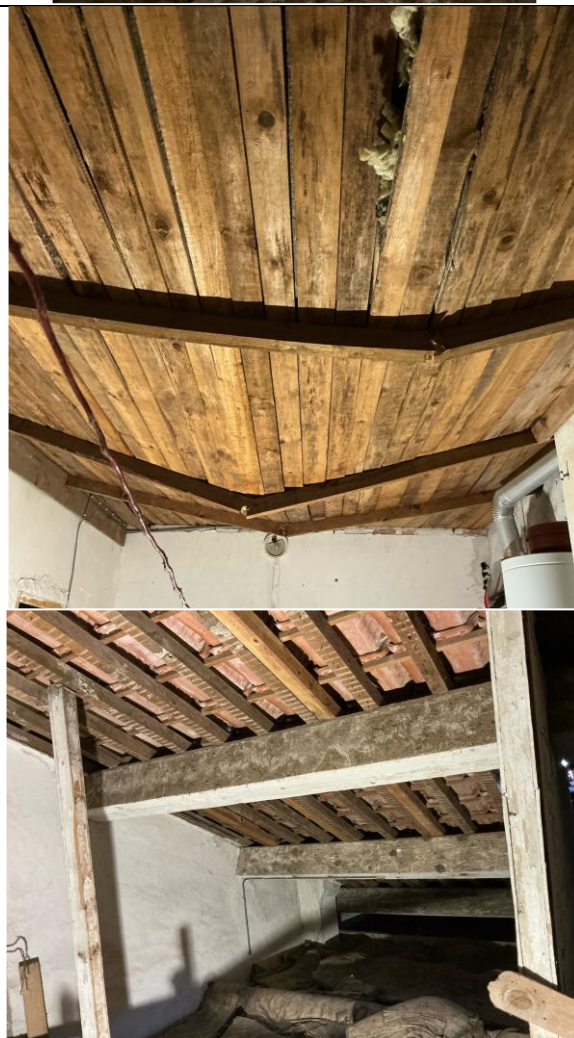
15  
A  
23

Le faux-plafond présente un effondrement partiel à total, les éléments bois étant dégradés et noircis. Plusieurs de ses éléments porteurs ont rompu en raison de leur sous-dimensionnement.
