CLEANPORTI

## RELEVÉS DE MESURES EN PLONGÉE SOUS-MARINE - CARTOGRAPHIER ET DELIMITER UNE ZONE A DEPOLLUER AU PORT VAUBAN D'ANTIBES

Septembre 2025

ASOCEAN

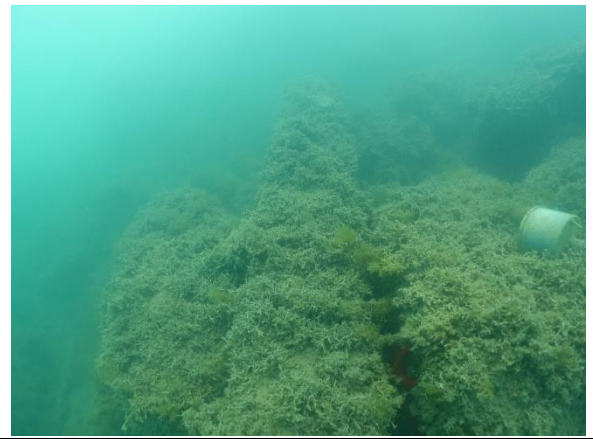
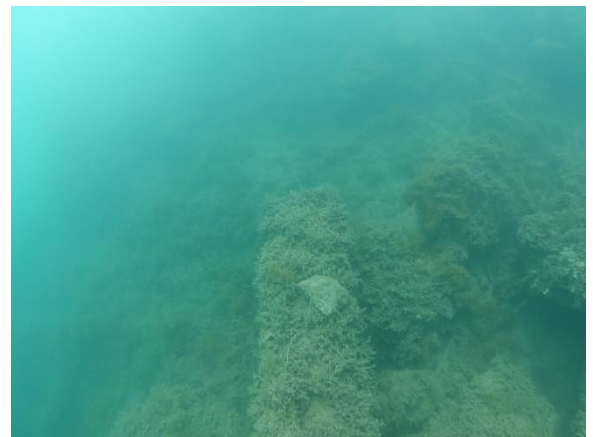
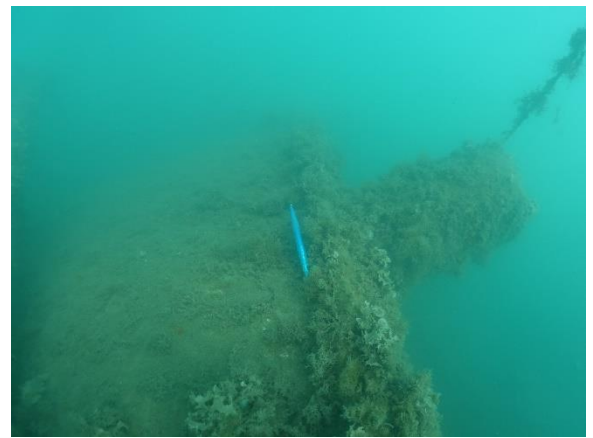
| Nom | Descriptio | Prof (m) |
|---|---|---|
| Epave 1 | <i>NULL</i> | 2 |

Ensuite nous préconisons un retrait des épaves 1 et 3. En effet le môle béton actuellement présent doit être démoli dans le cadre d'un autre projet, avec mise e place d'enrochements et de suivis biologiques, ainsi ces 2 actions vont dans une direction commune de préservation de l'environnement.

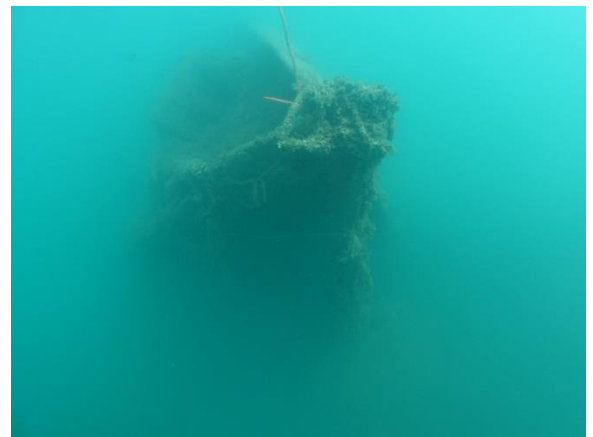
| Nom | Descriptio | Prof (m) |
|---|---|---|
| Epave 2 | possibilité de 2 épaves successives | 2.3 à 6.5 m |

Enfin selon le budget restant, le retrait de l'épave 2 pourrait être envisagé, ou plus simplement (et avec un coût moindre) un nettoyage par des plongeurs professionnels de l'ensemble des déchets de petites tailles présents dans la digue et qui peuvent être remontés via des parachutes de plongée.

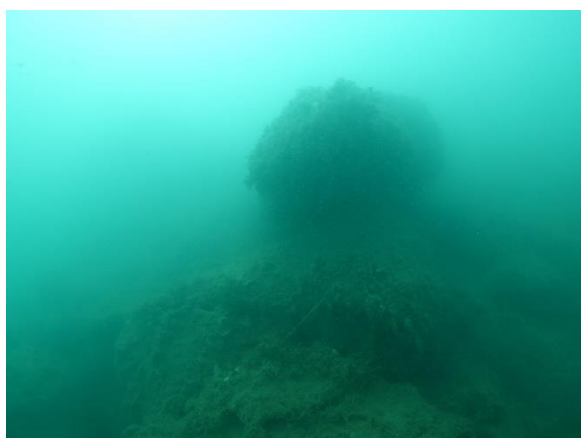
| Nom | Descriptio | Prof (m) |
|---|---|---|
| Epave 4 | <i>NULL</i> | 3.1 à 4.7 m |

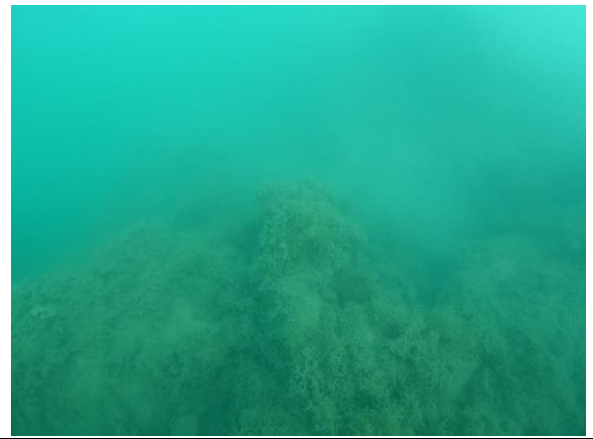
| Nom | Descriptio | Prof (m) |
|---|---|---|
| Epave 5 | <i>NULL</i> | 3.3 à 4.5 m |

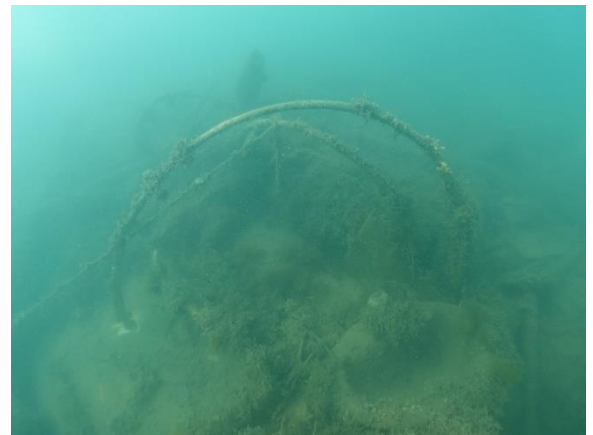
| Nom | Descriptio | Prof (m) |
|---|---|---|
| Epave 6 | Epave en morceaux dispersés | 3 - 4 m |

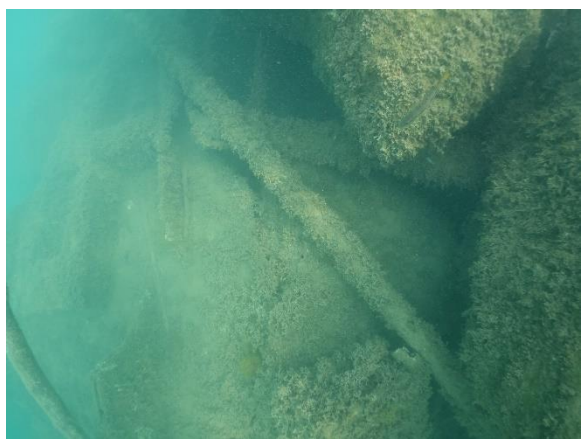
| Nom | Descriptio | Prof (m) |
|---|---|---|
| Epave 9 | Avant d'épave 3 m de long | 1.5 - 2 m |

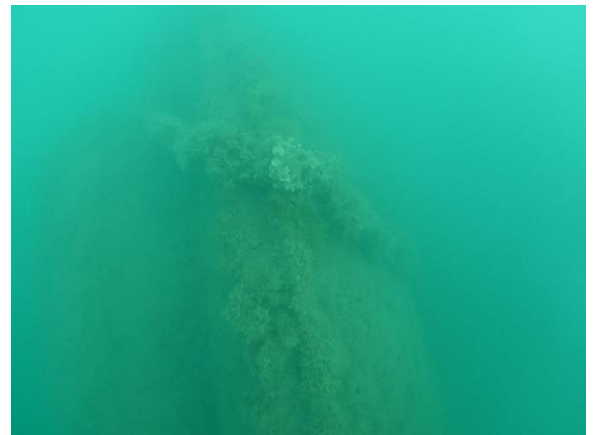
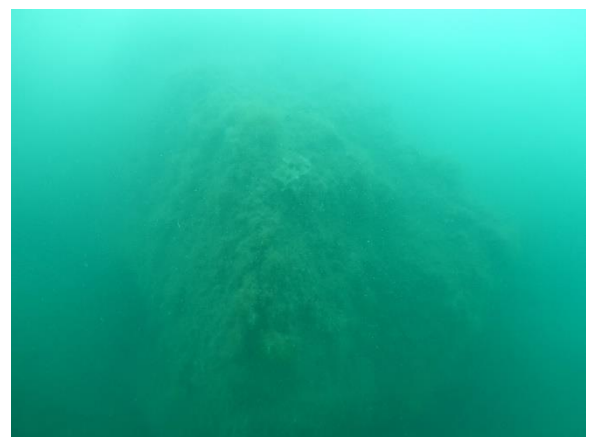
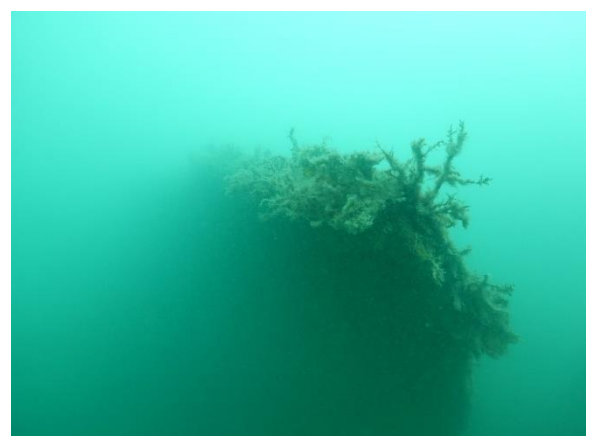
| Nom | Descriptio | Prof (m) |
|---|---|---|
| Epave 10 | Epave large couchée sur le côté | <i>NULL</i> |

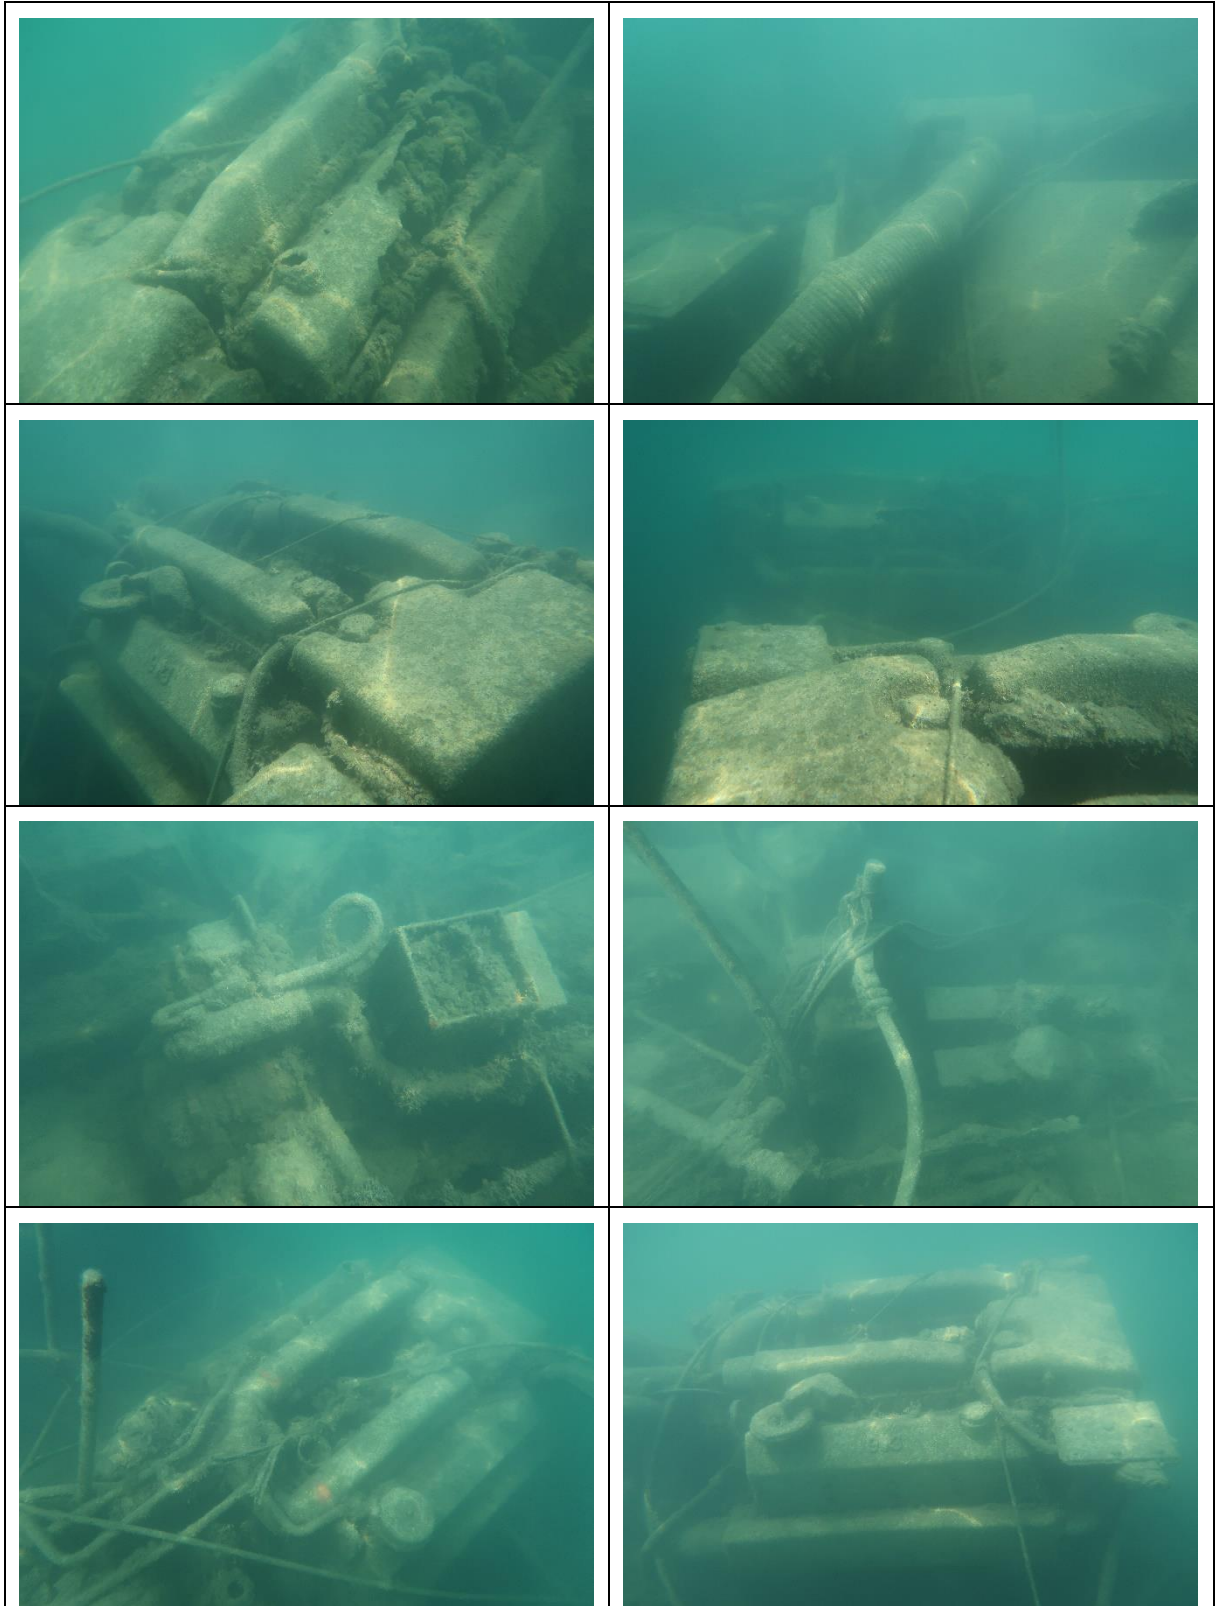
Epave 13 :2 moteurs inboard complets en digue

| Nom | Descriptio | Prof (m) |
|---|---|---|
| Epave 13 | 2 moteurs inboard complet avec cables et arbres | 2 |

Port Vauban nous a demandé de définir une priorisation des nettoyages. Ainsi la priorité 1 est de retirer les moteurs inboard en pied de digue (épave 13), structure métallique encore entière avec les 2 moteurs et les différents câble et arbre du moteur.

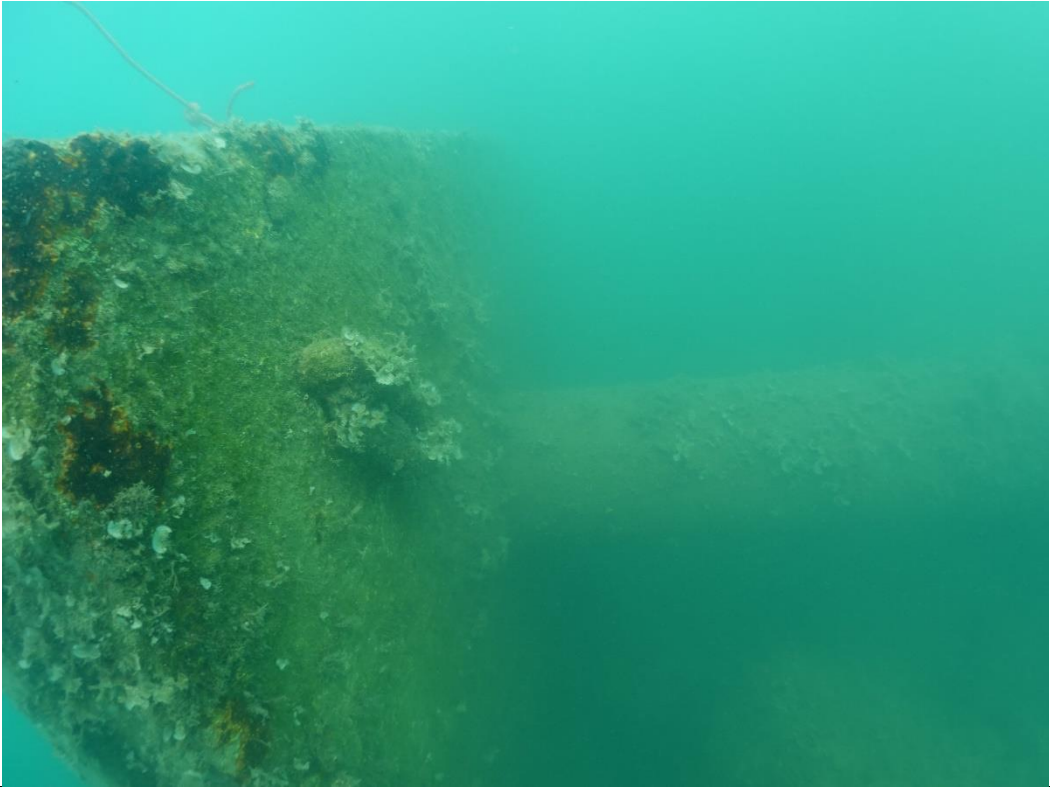
| ID | TYPE | Description | Prof(m) |
|---|---|---|---|
| 2 | corps-mort | bloc béton avec poteau | 2.3 |

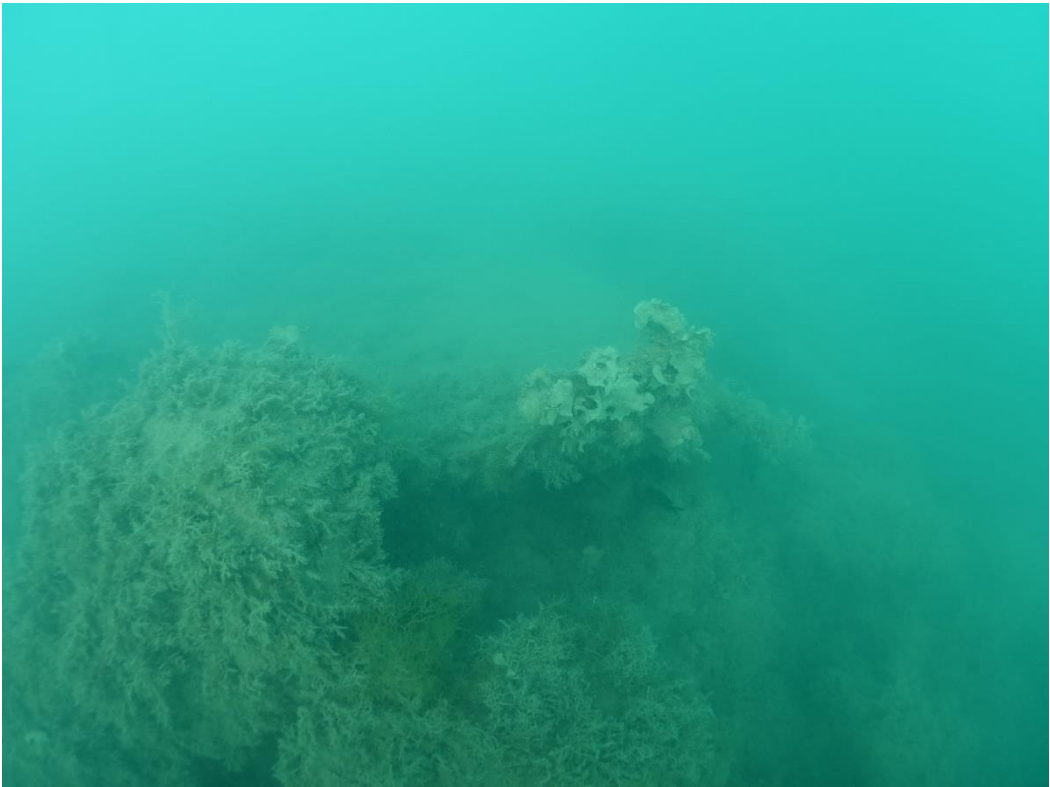
| ID | TYPE | Description | Prof(m) |
|---|---|---|---|
| 4 | Divers | tabouret ou chaise métalliques | 2.7 m |

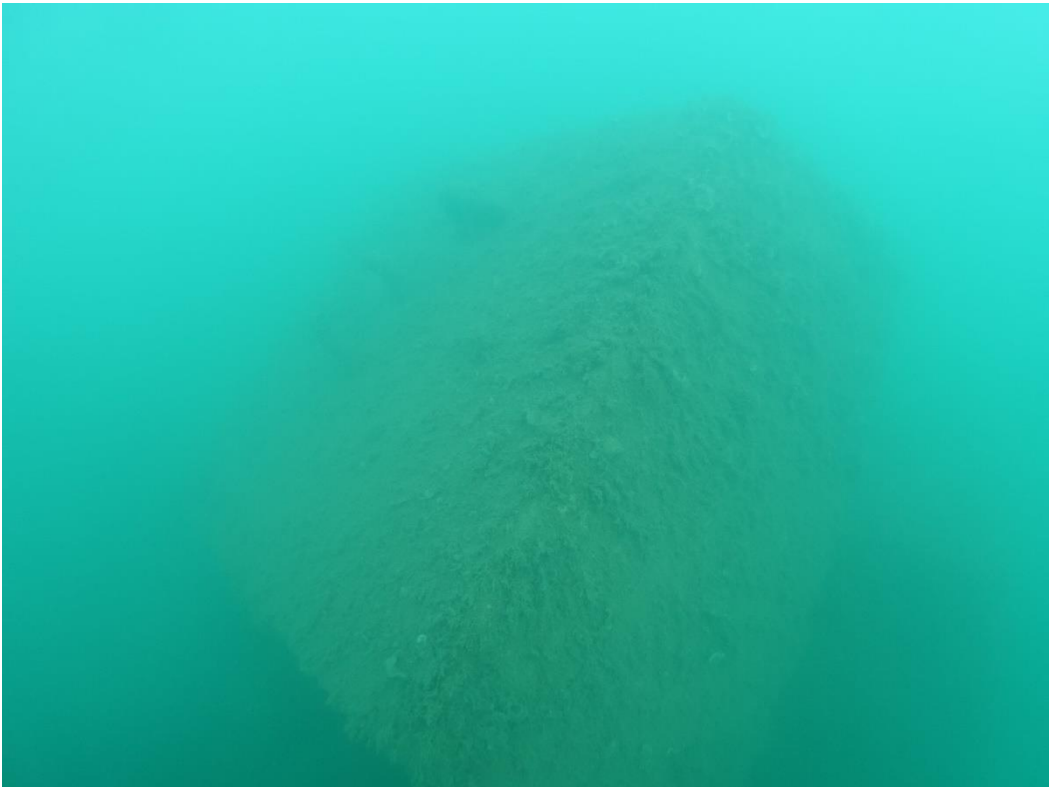
| ID | TYPE | Description | Prof(m) |
|---|---|---|---|
| 5 | Corps-mort | bloc béton 4m3 | 4.2m |

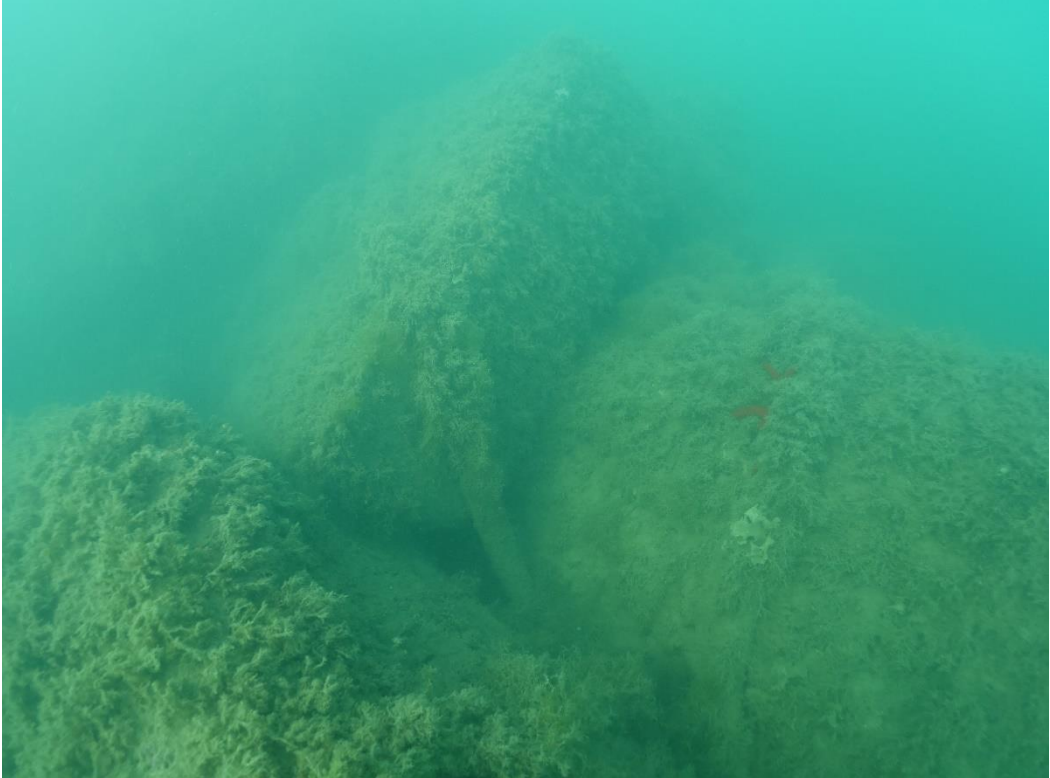
| ID | TYPE | Description | Prof(m) |
|---|---|---|---|
| 7 | corps-mort | blocs béton avec nombreux bouts | |

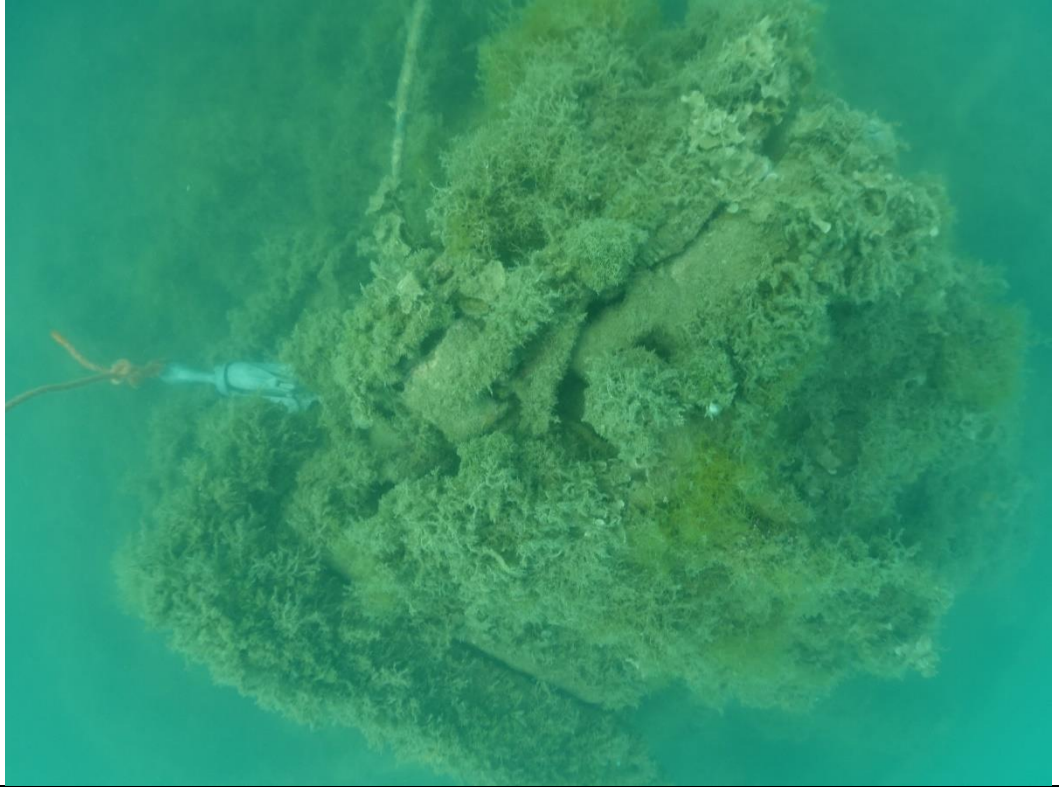
| ID | TYPE | Description | Prof(m) |
|---|---|---|---|
| 8 | Epave | moteur inboard concretionné structure complexe à définir | |

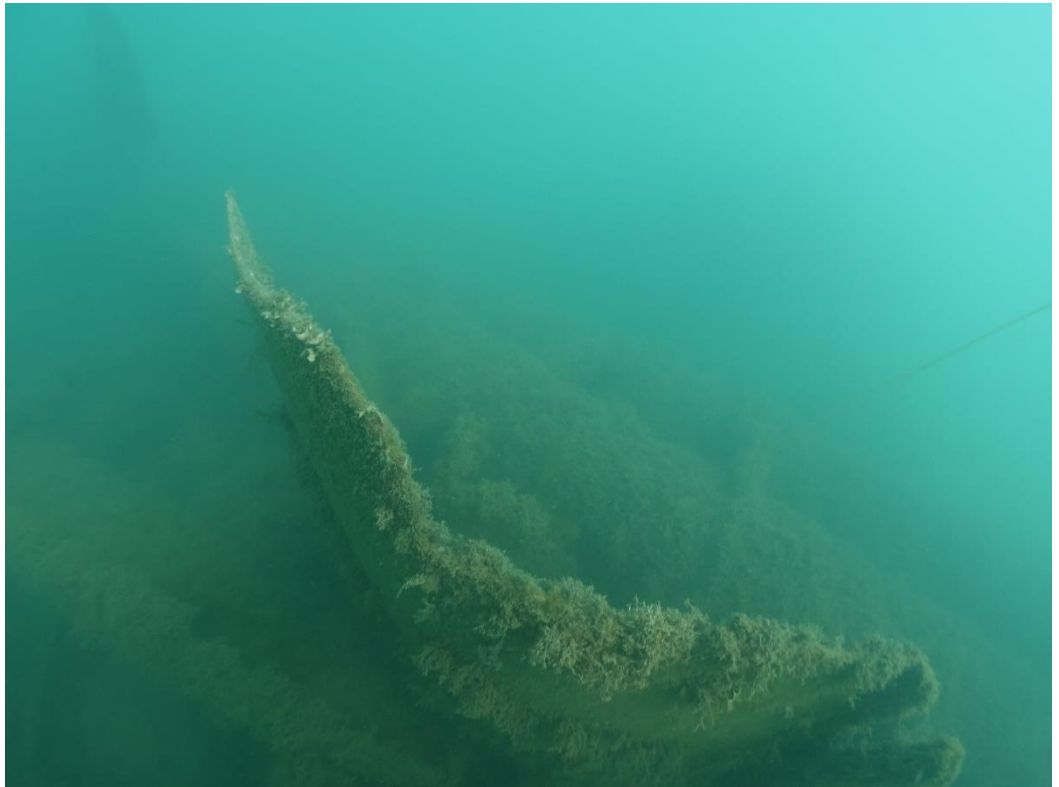
| ID | TYPE | Description | Prof(m) |
|---|---|---|---|
| 9 | Divers | Tôle 0.5m <sup>2</sup> + bouts + tuyau / nettoyage manuel | |

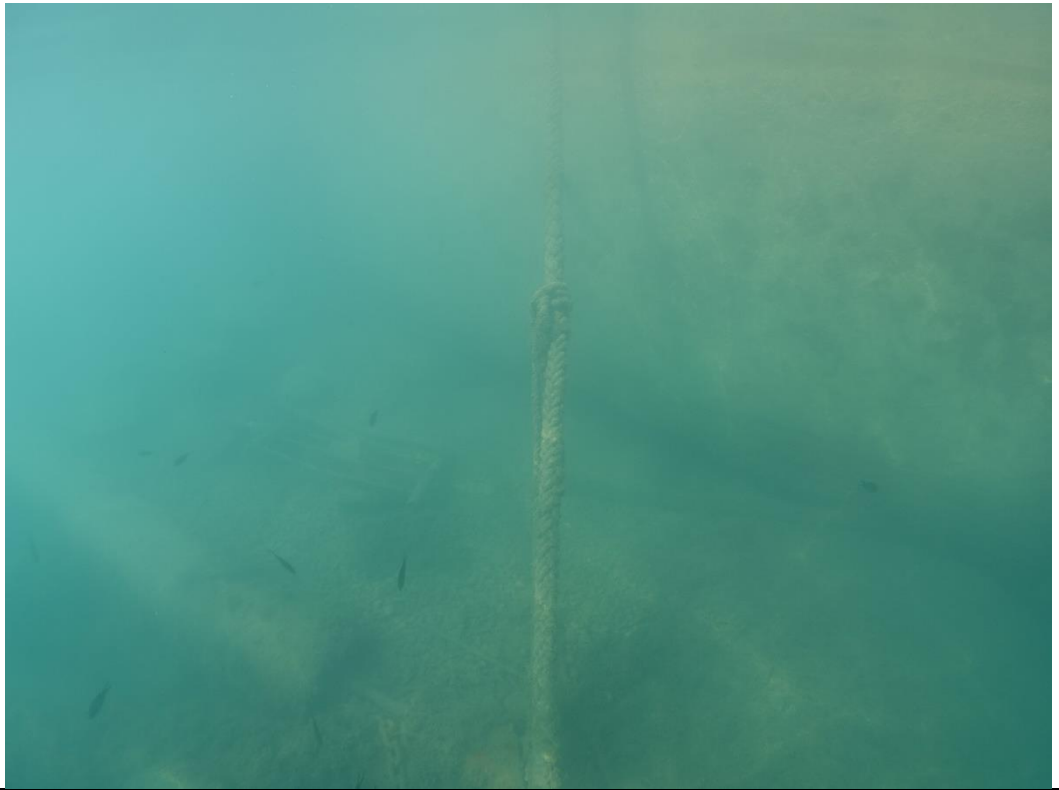
| ID | TYPE | Description | Prof(m) |
|---|---|---|---|
| 10 | Divers | coussin de banquette | |

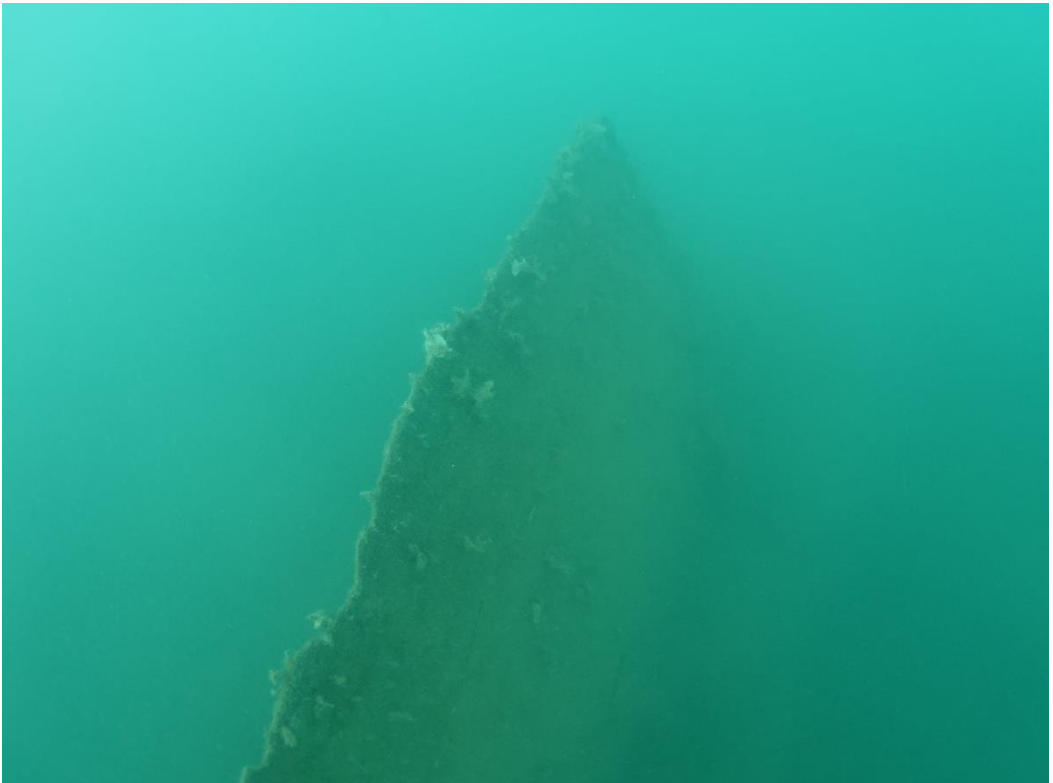
| ID | TYPE | Description | Prof(m) |
|---|---|---|---|
| 11 | Epave | morceaux verticale 4 m * 2 m / épave détruite | 3.5 m |

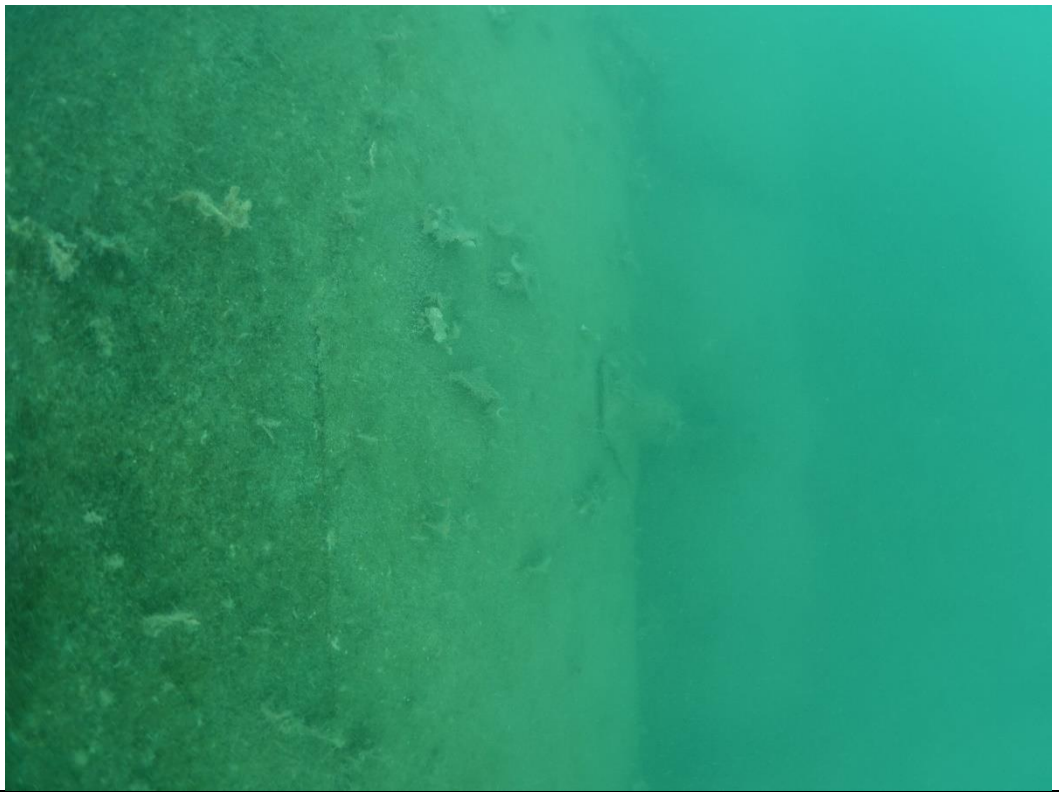
| ID | TYPE | Description | Prof(m) |
|---|---|---|---|
| 12 | Divers | Tôle gelcoat 3 m * 2 m percée | 4m |

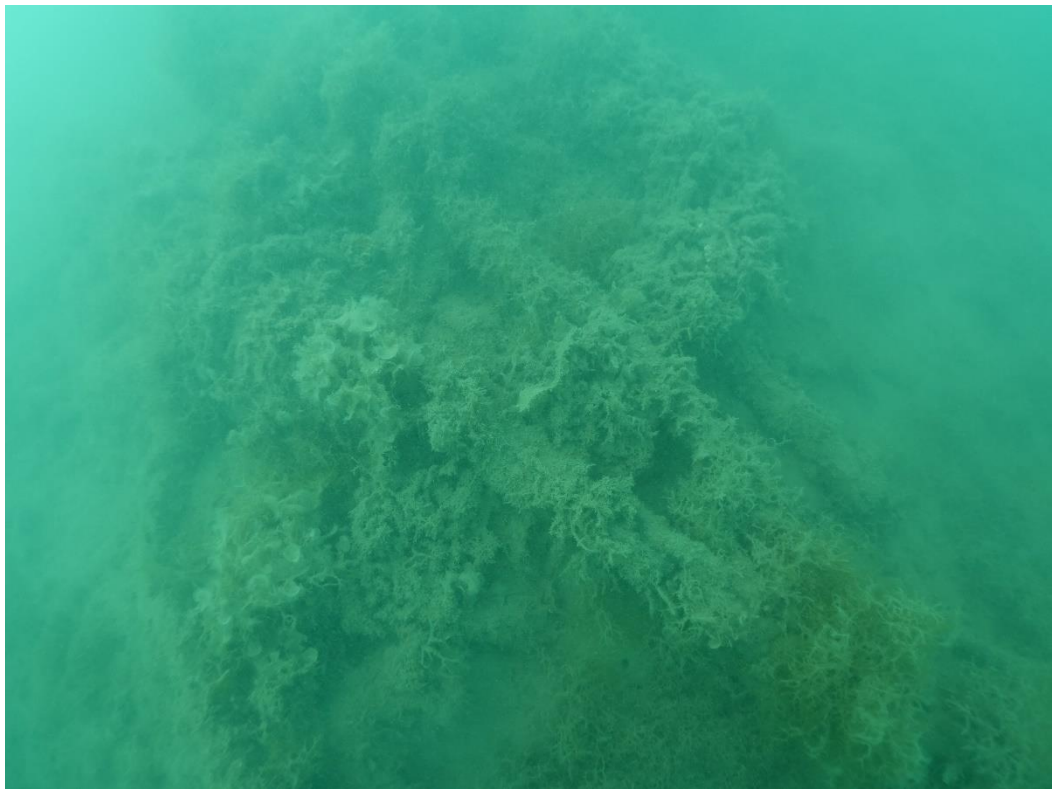
| ID | TYPE | Description | Prof(m) |
|---|---|---|---|
| 13 | Divers | structure indéterminée, moteur concretionné | 3.5 m |

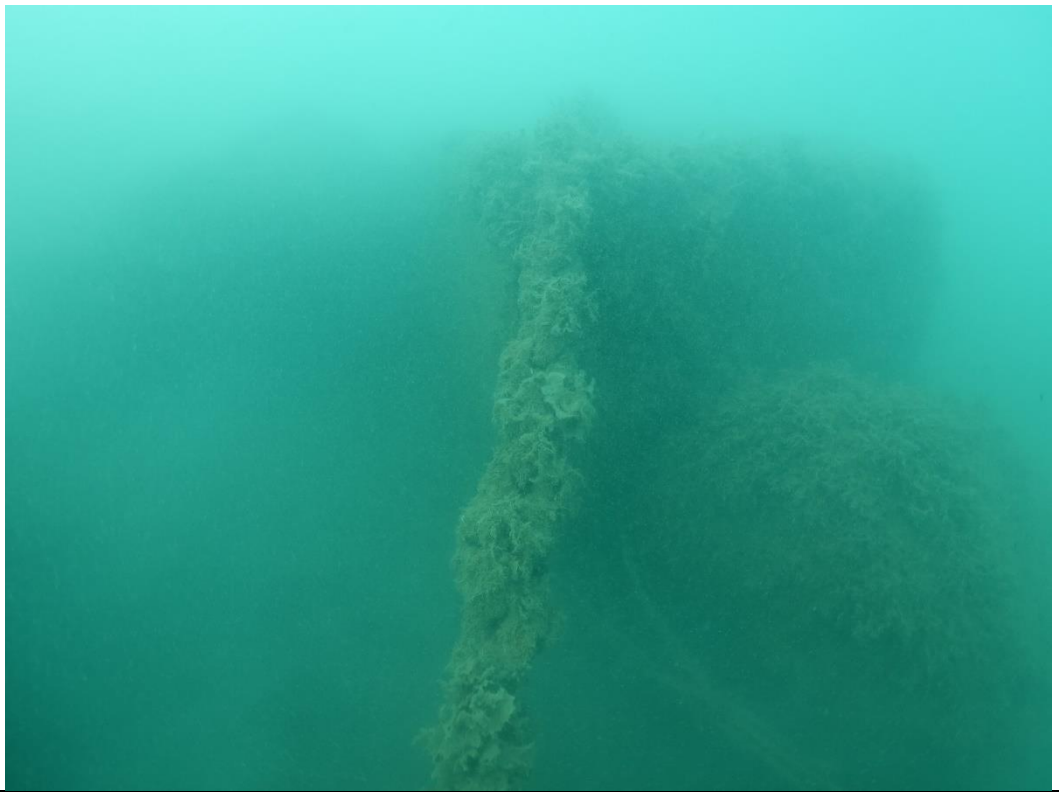
| ID | TYPE | Description | Prof(m) |
|---|---|---|---|
| 14 | corps-mort | Bloc béton | |

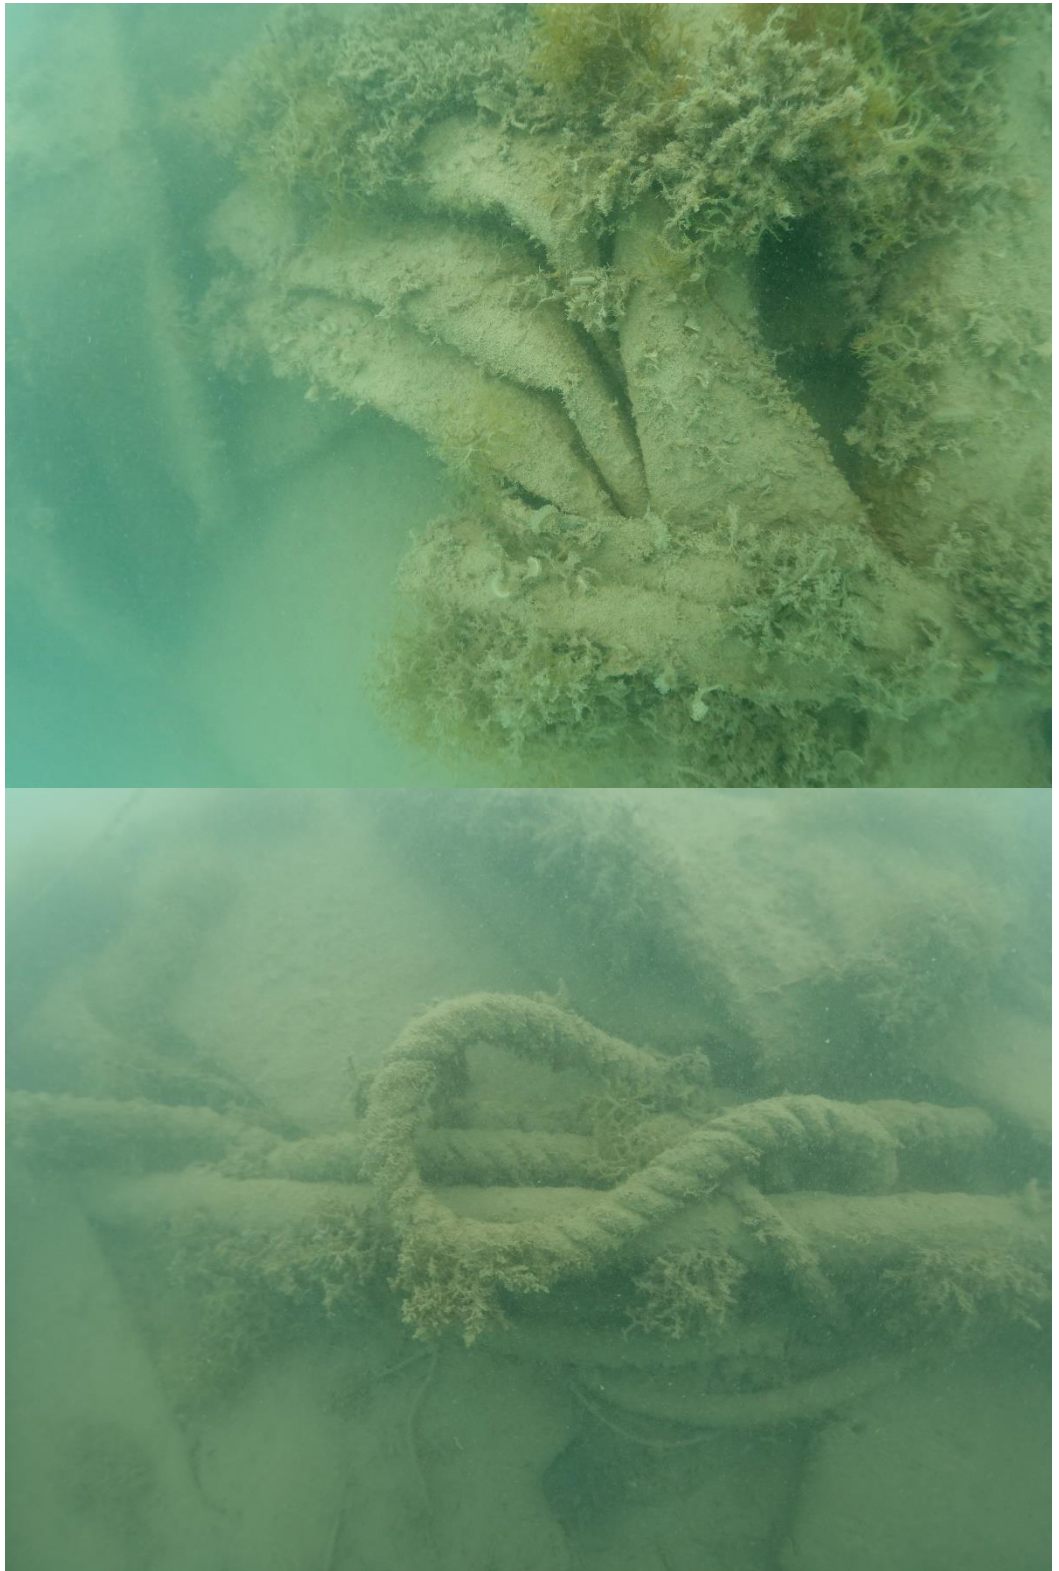
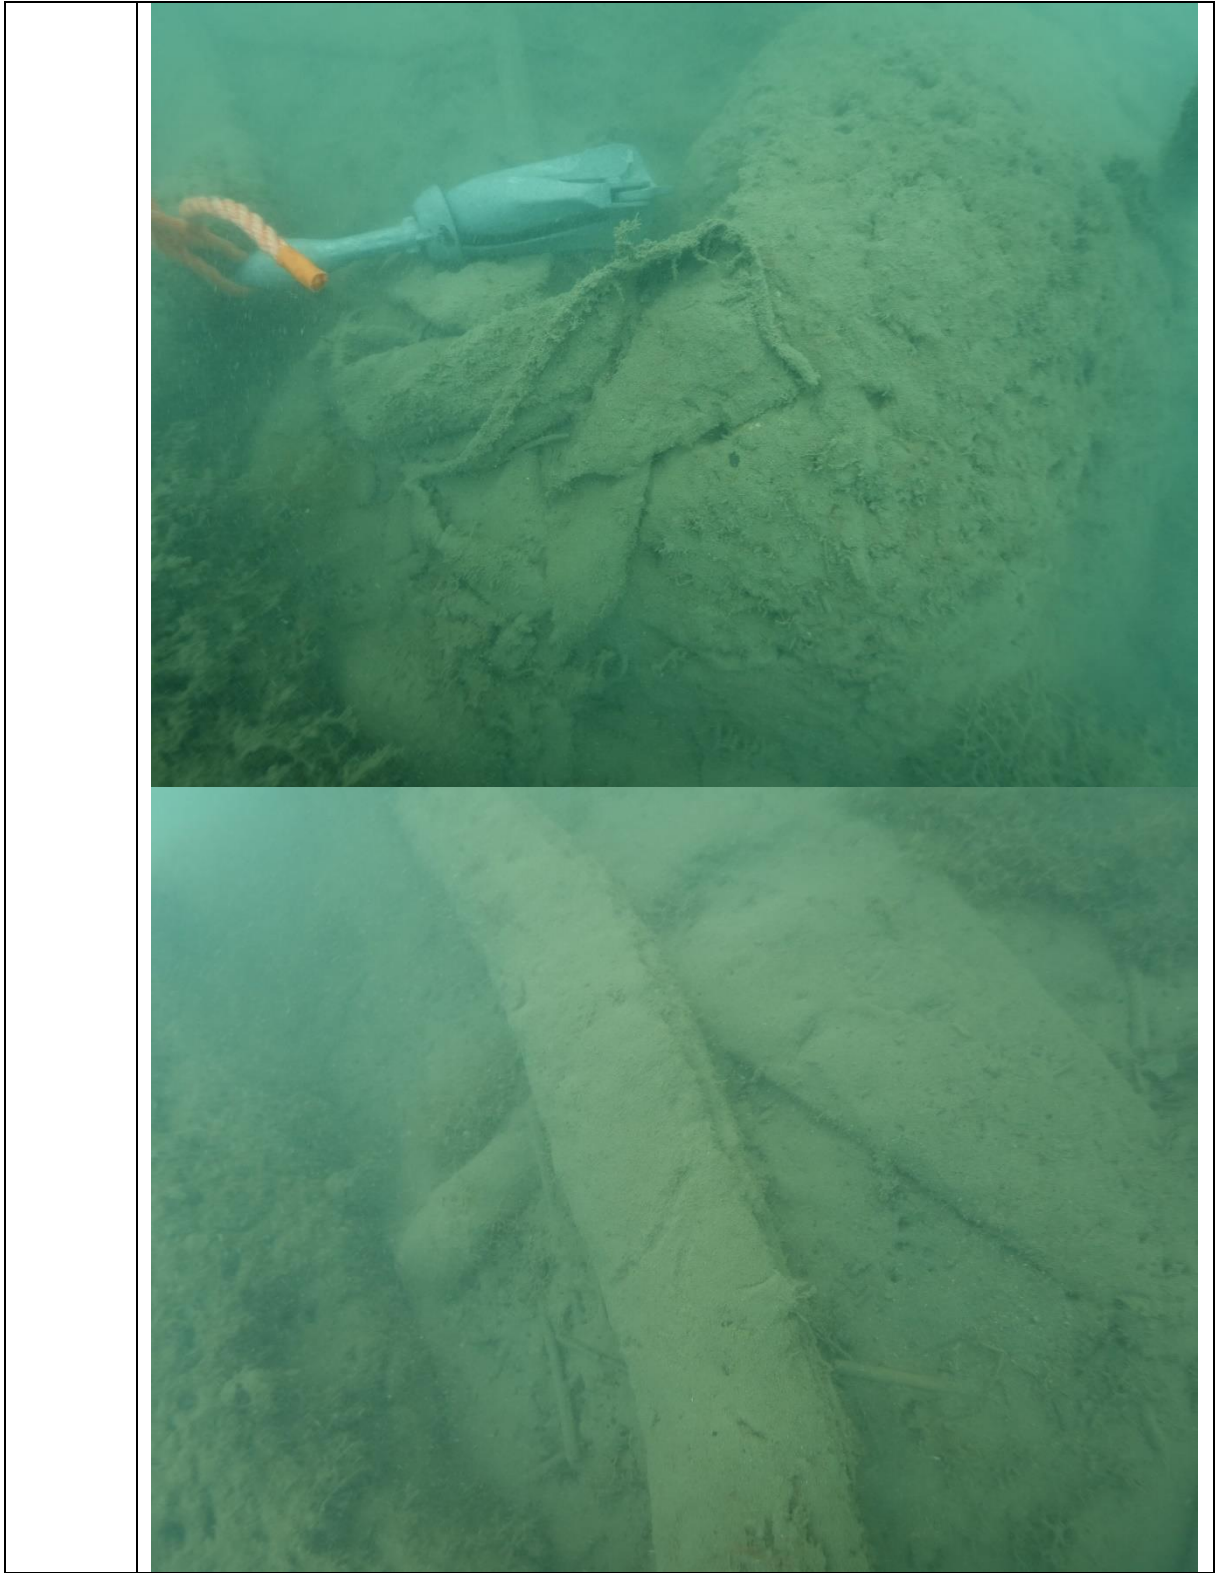
| ID | TYPE | Description | Prof(m) |
|---|---|---|---|
| 15 | Divers | bouts, couvertures, banquette | |

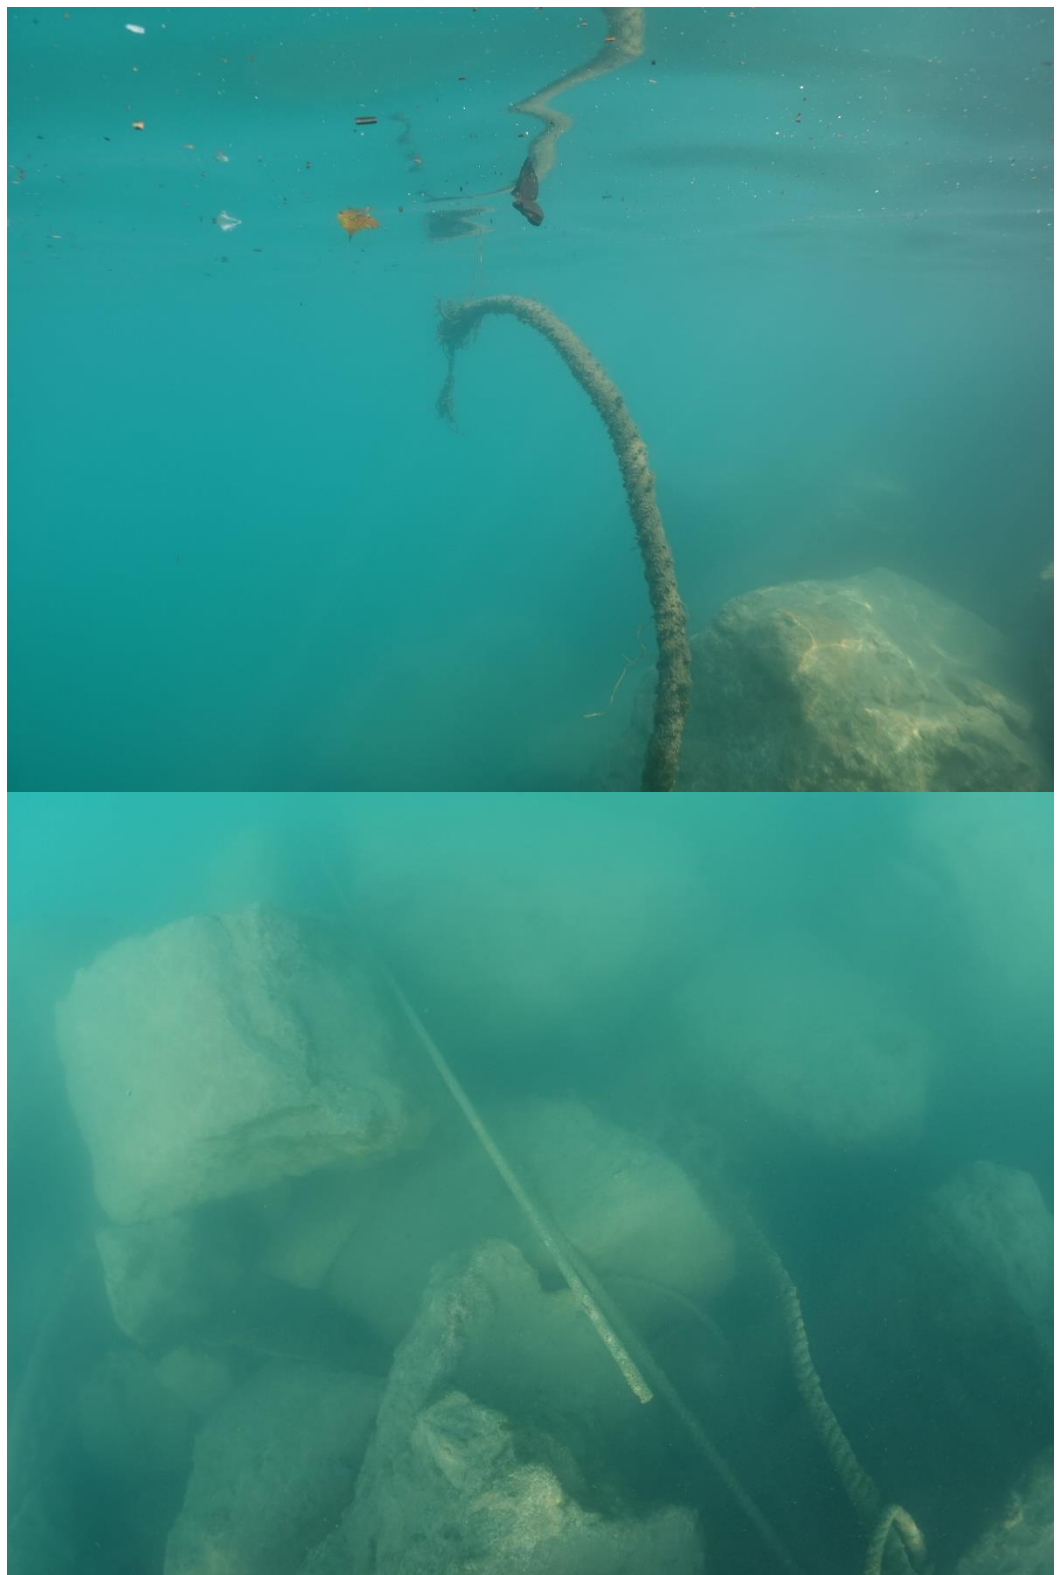
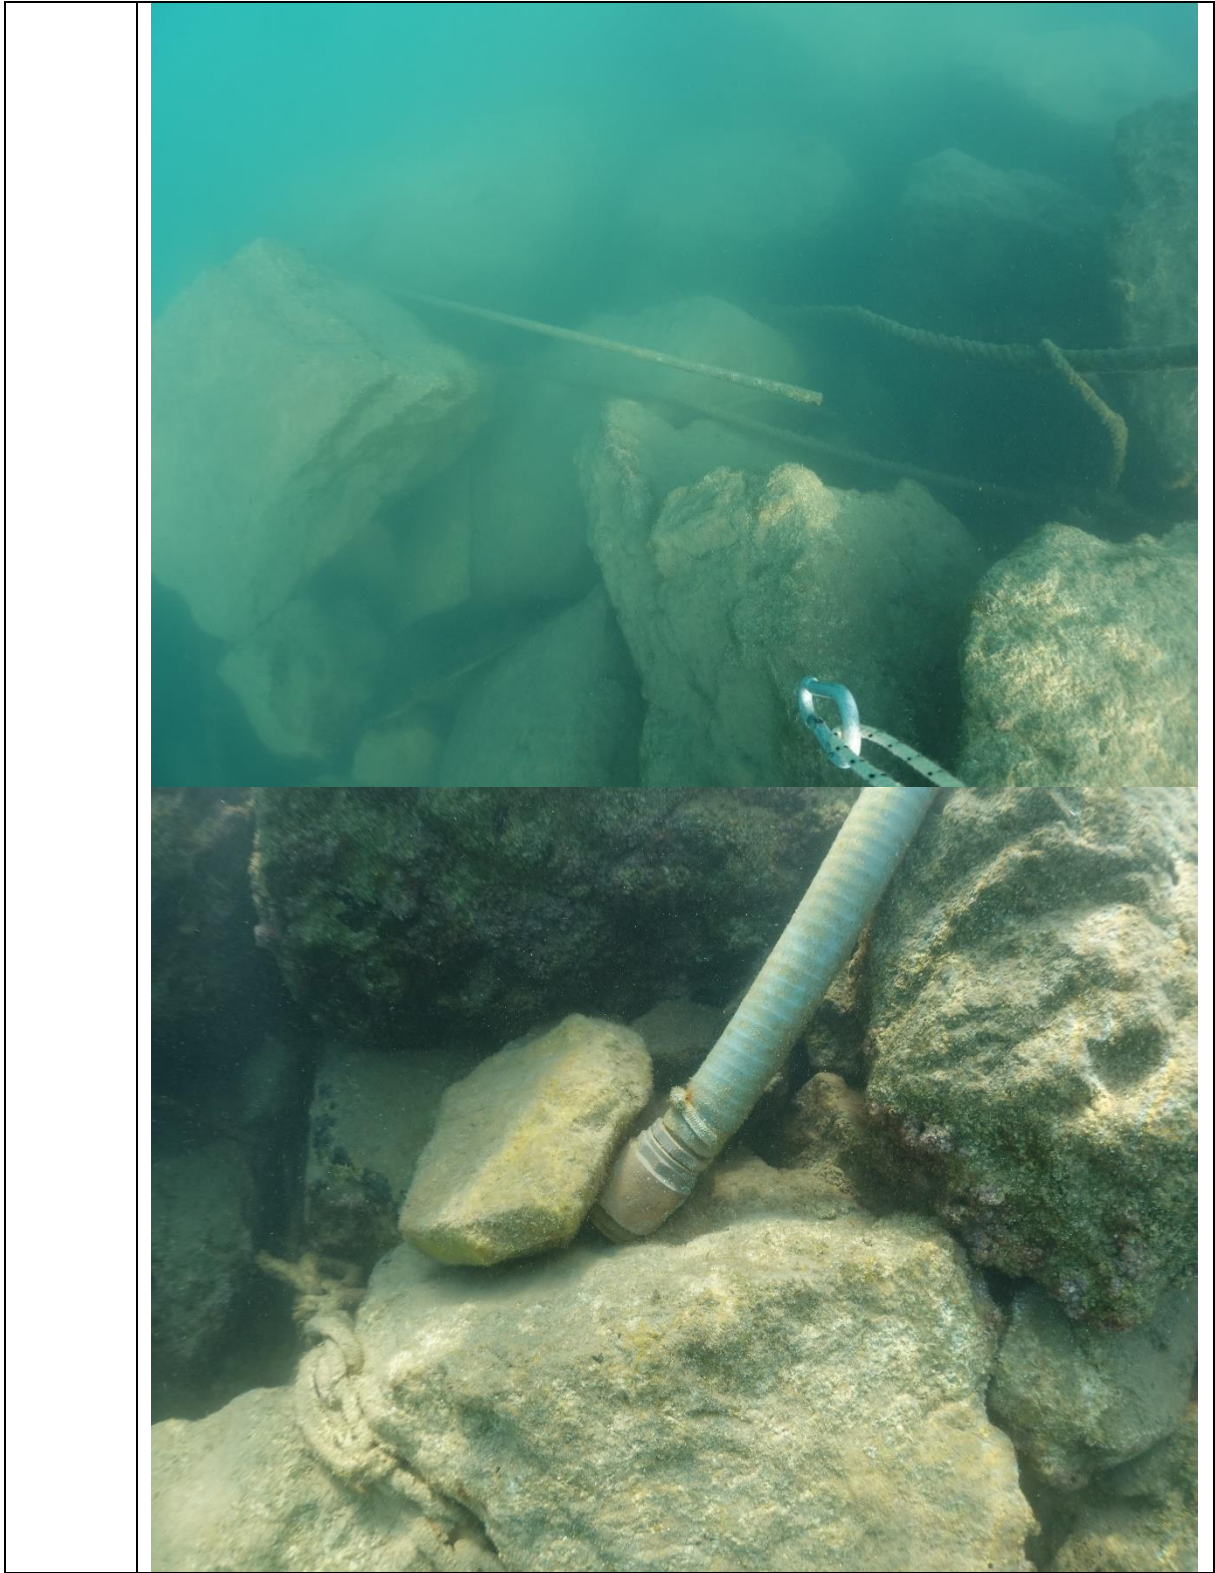
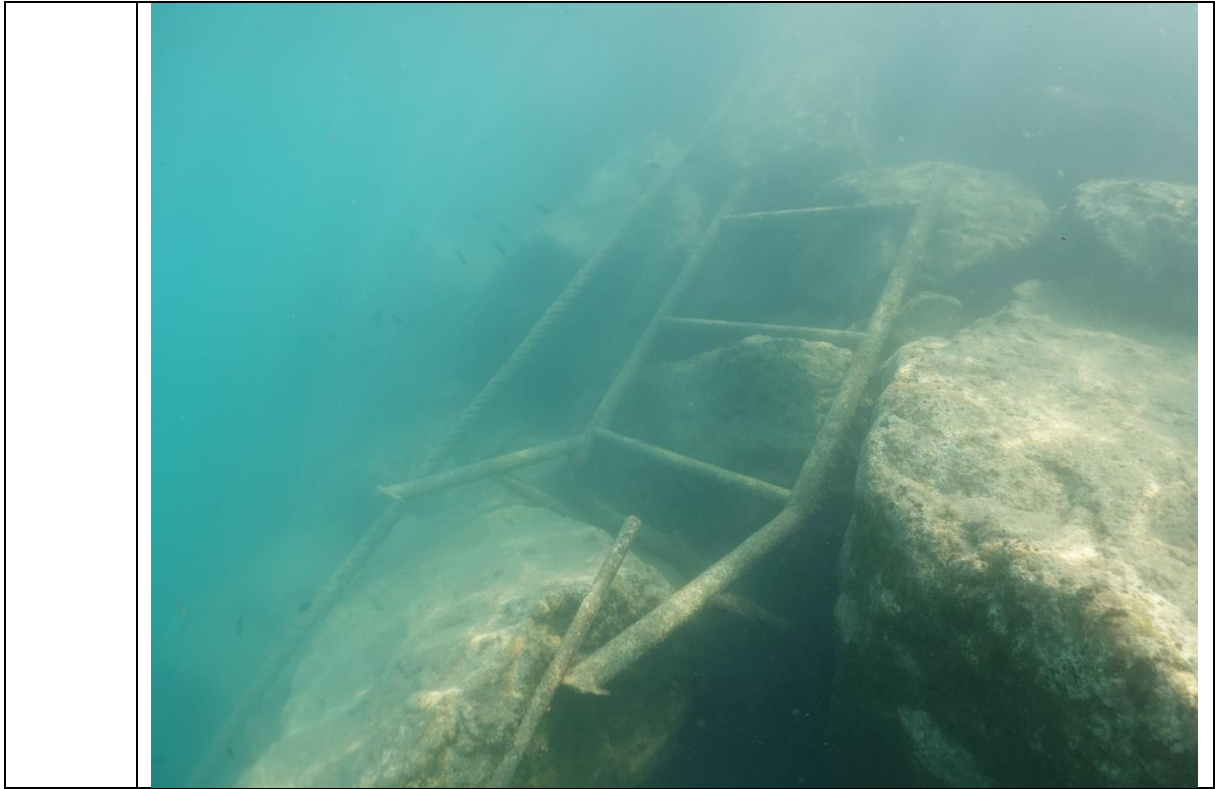
| ID | TYPE | Description | Prof(m) |
|---|---|---|---|
| 16 | Divers | grande structure inox type grande échelle de plongée | 1 m |
