CLEANPORTI

## RELEVÉS DE MESURES EN PLONGÉE SOUS-MARINE - CARTOGRAPHIER ET DELIMITER UNE ZONE A DEPOLLUER AU PORT VAUBAN D'ANTIBES

Septembre 2025

ASOCEAN

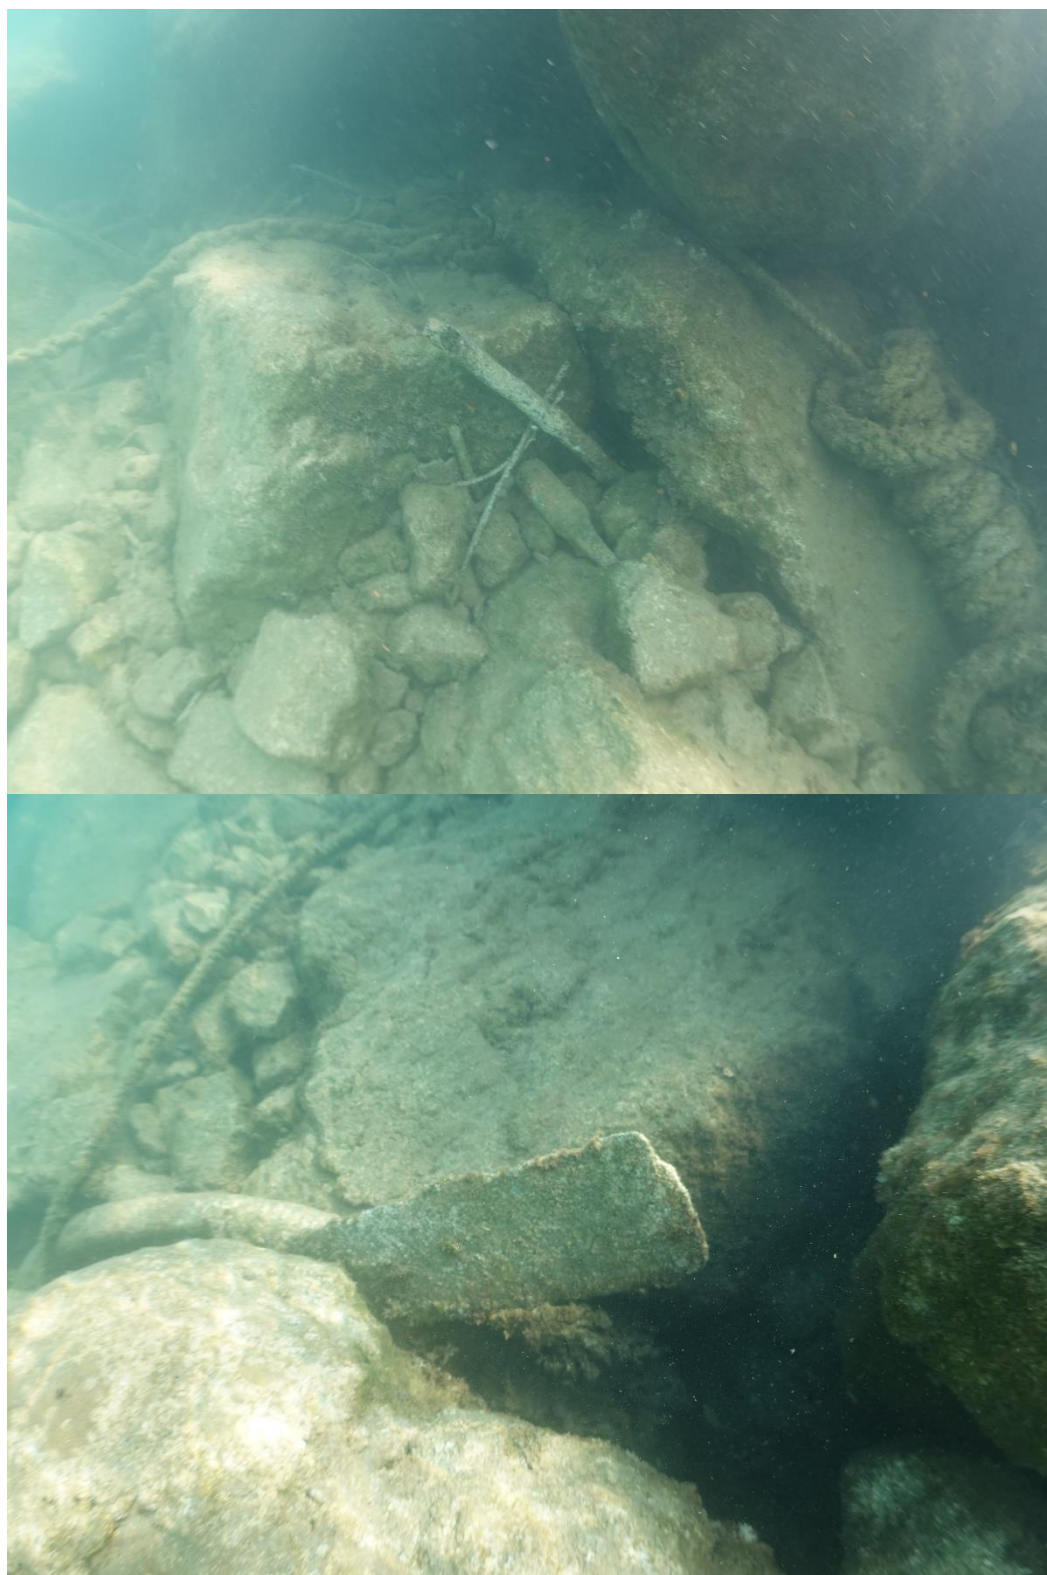
| ID | TYPE | Description | Prof(m) |
|---|---|---|---|
| 17 | Divers | Tôle, bouts, tuyaux | 1 - 2 m |

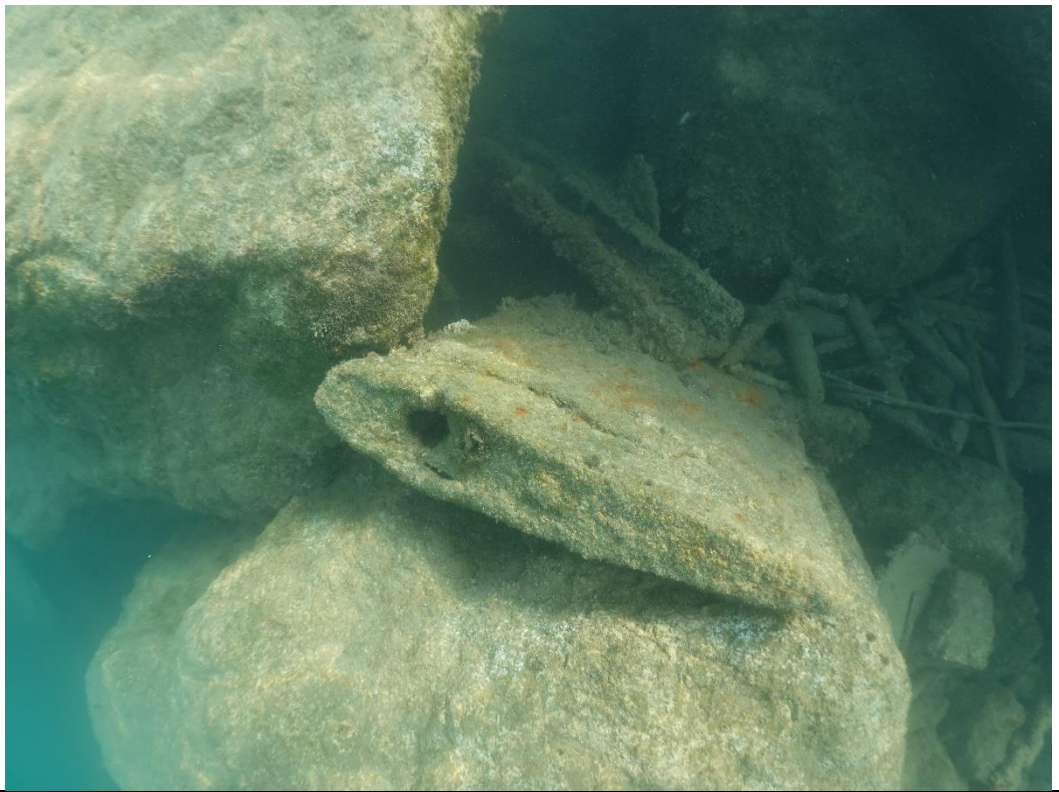
| ID | TYPE | Description | Prof(m) |
|---|---|---|---|
| 18 | Divers | Safran bateau coincé entre enrochements | 1 m |

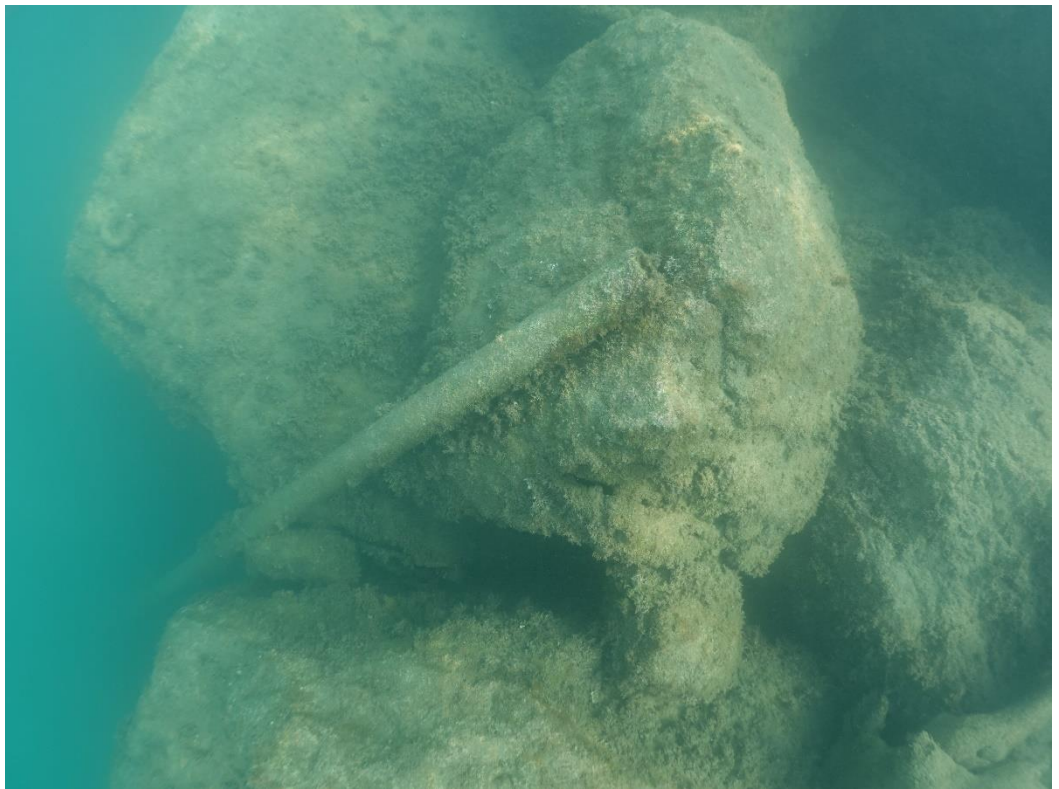
| ID | TYPE | Description | Prof(m) |
|---|---|---|---|
| 19 | Divers | tuyau | 1m |

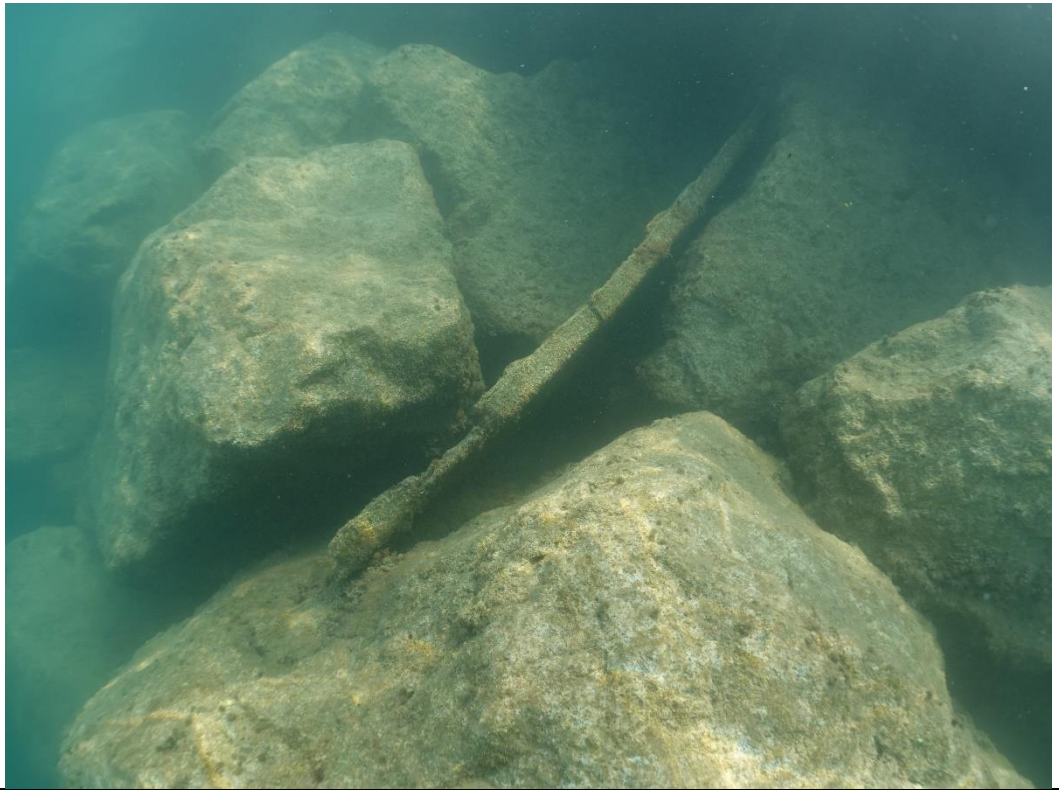
| ID | TYPE | Description | Prof(m) |
|---|---|---|---|
| 20 | Divers | Gelcoat 1.5 m <sup>2</sup> | 1 |

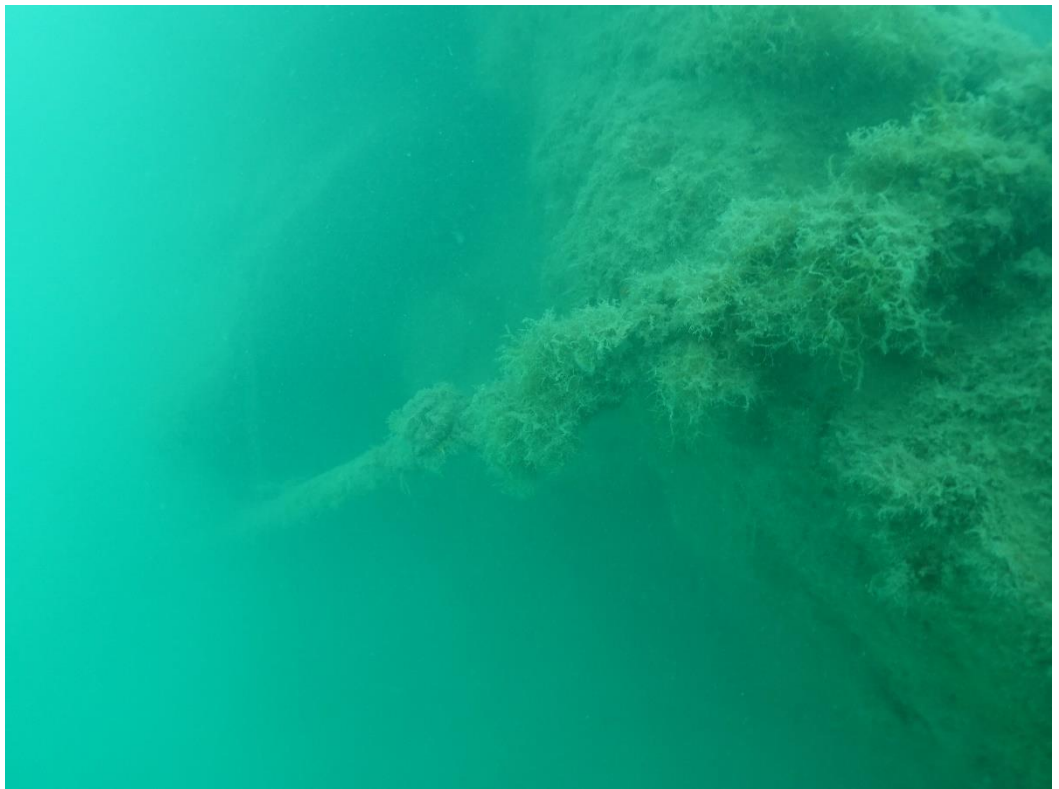
| ID | TYPE | Description | Prof(m) |
|---|---|---|---|
| 21 | Divers | paquet de déchets | |

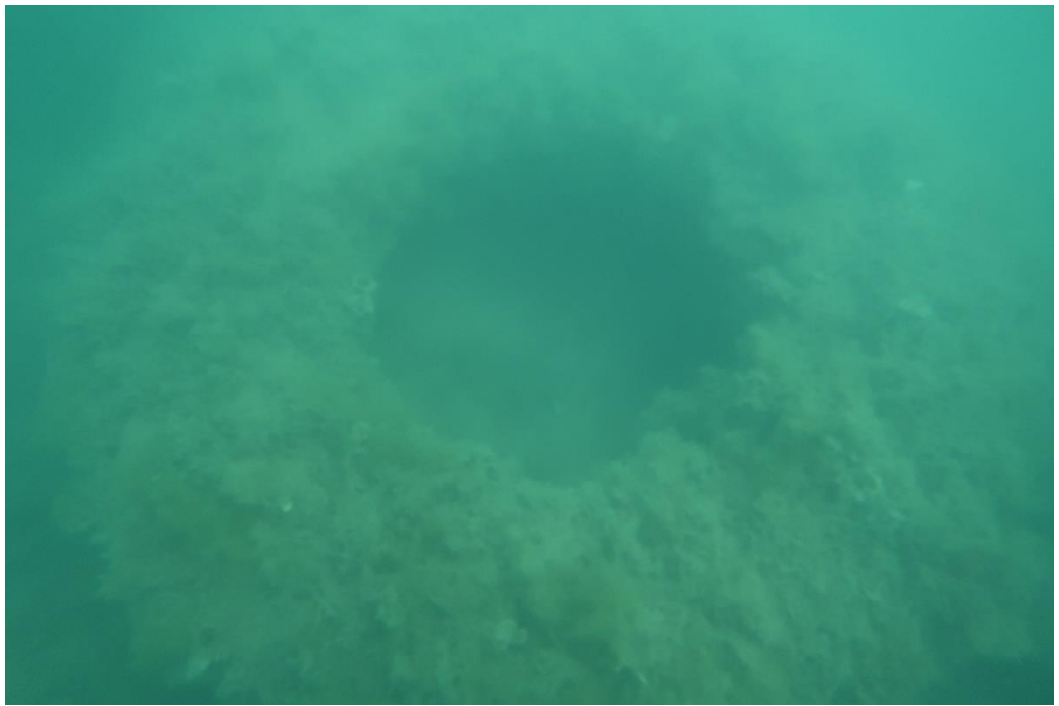
| ID | TYPE | Description | Prof(m) |
|---|---|---|---|
| 23 | Divers | pneu | 3.2 m |

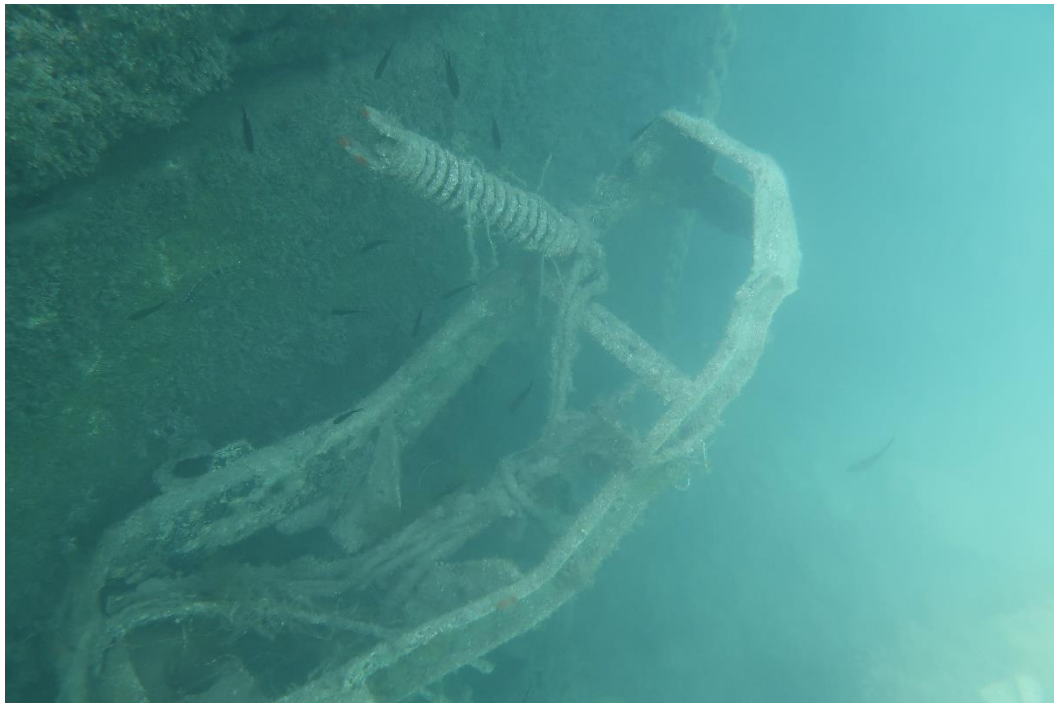
| ID | TYPE | Description | Prof(m) |
|---|---|---|---|
| 24 | Divers | cadre scooter + pneu | 3 |

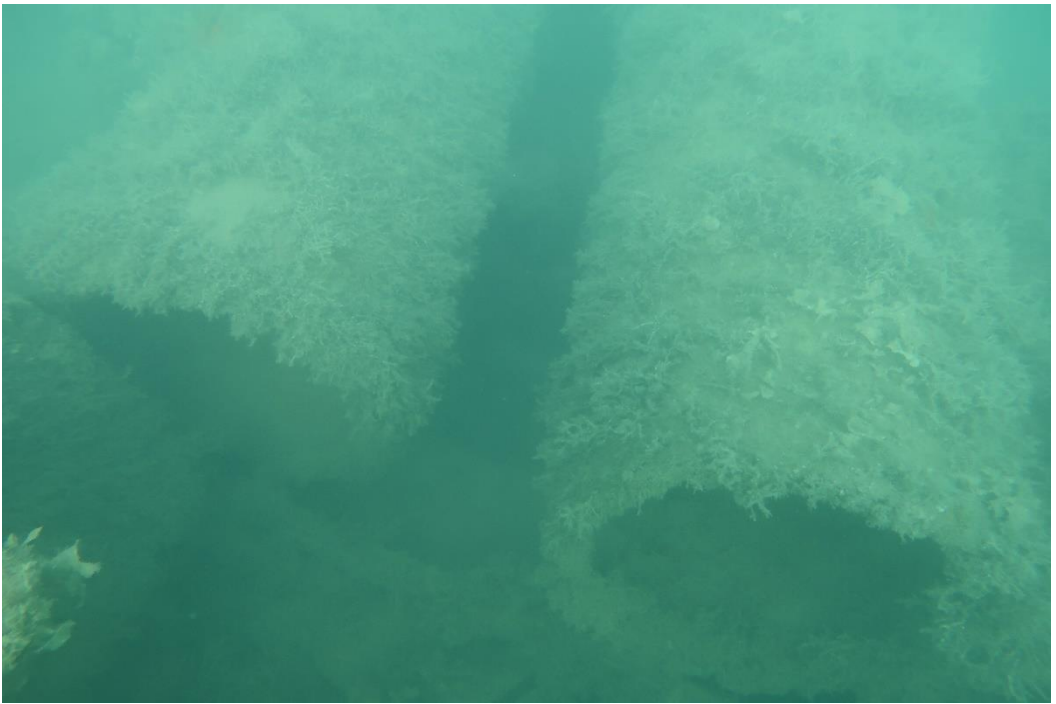
| ID | TYPE | Description | Prof(m) |
|---|---|---|---|
| 28 | Divers | 2 buses béton | 2.8 m |

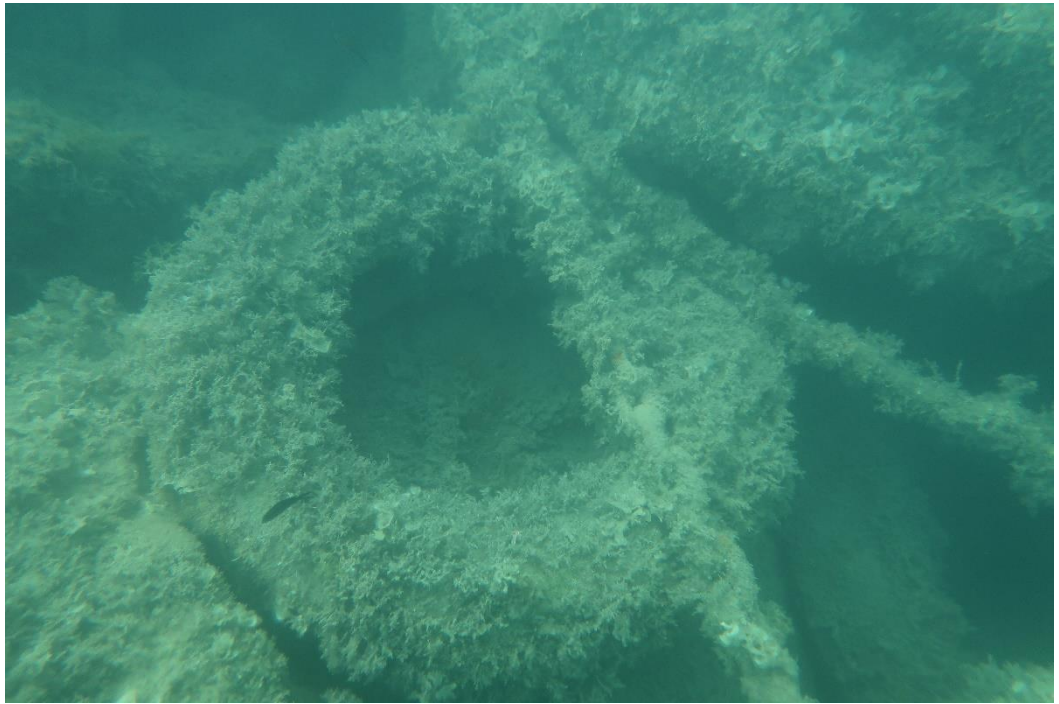
| ID | TYPE | Description | Prof(m) |
|---|---|---|---|
| 34 | Divers | pneu | 3 |

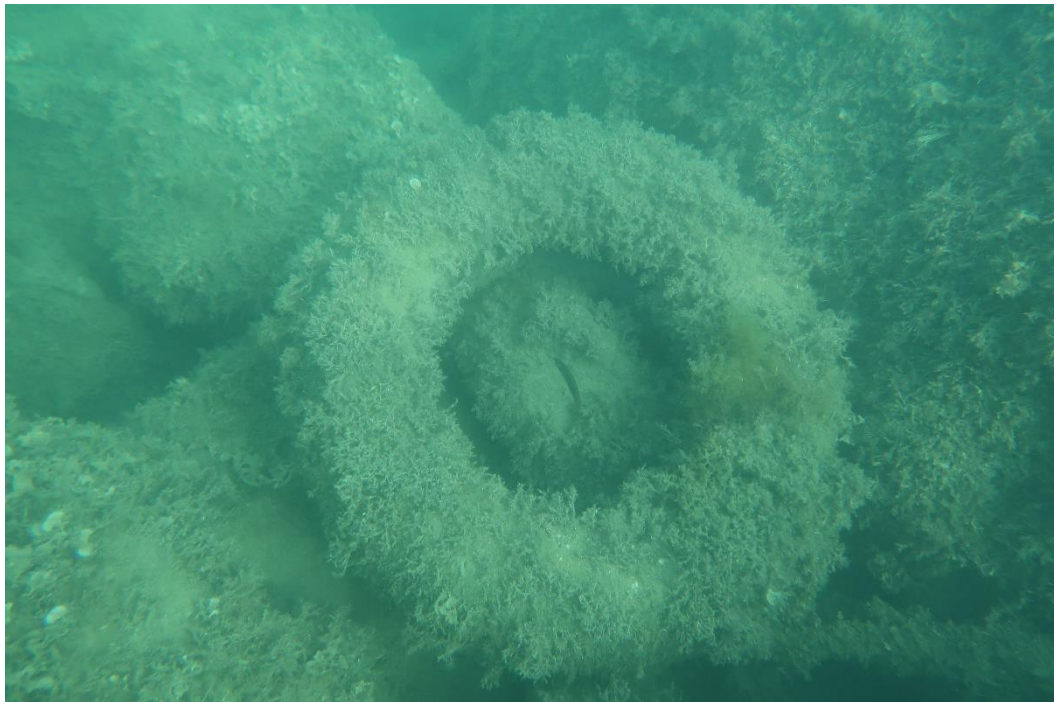
| ID | TYPE | Description | Prof(m) |
|---|---|---|---|
| 35 | Divers | pneu | 3.2 |

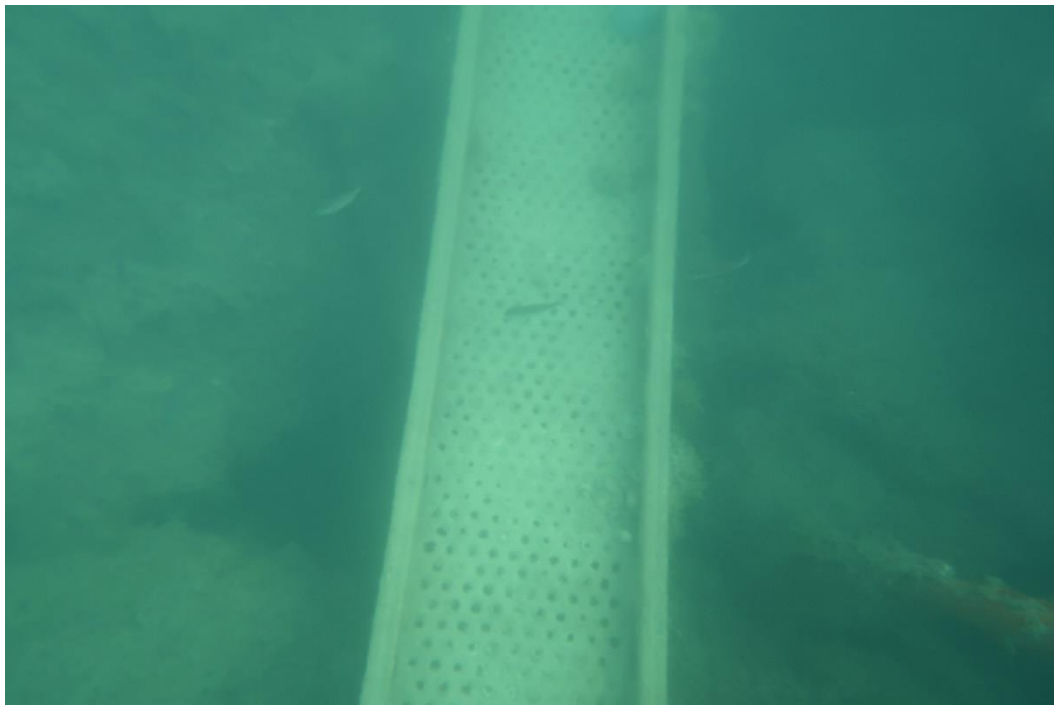
| ID | TYPE | Description | Prof(m) |
|---|---|---|---|
| 36 | Divers | Plaque de fer | 2.2 |

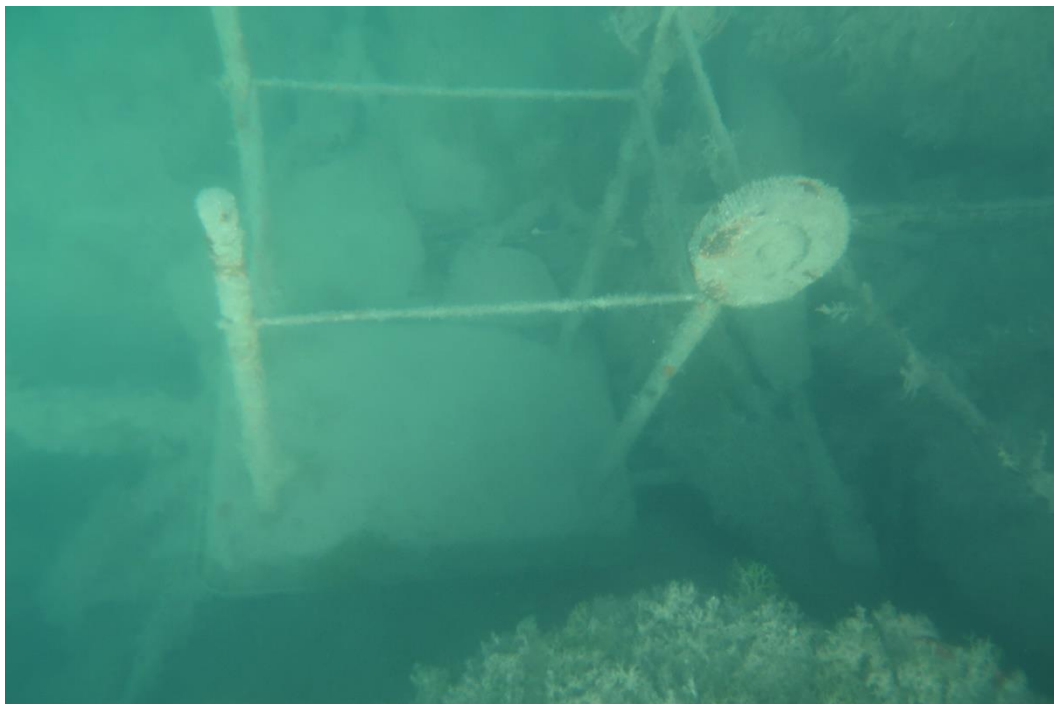
| ID | TYPE | Description | Prof(m) |
|---|---|---|---|
| 37 | Divers | Barbecue | 2.2 |
