## DOSSIER DE DIAGNOSTIC TECHNIQUE

**Référence : 002EW032465**  
A communiquer pour toute correspondance  
Réalisé le : 23/04/2024  
Référence mandataire : EFS 2  
boulevard Tonnelé, TOURS

EFS 2 boulevard Tonnelé, TOURS  
2 Boulevard Tonnelé  
37000 TOURS

## Rapport de repérage des matériaux et produits contenant de l'amiante avant réalisation de travaux dans un immeuble bâti

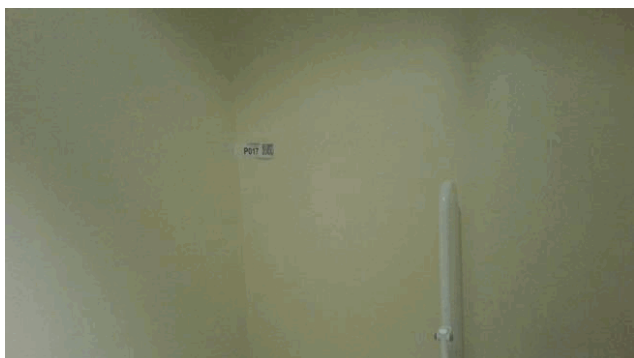
002EW032465 n°17 - 2 (P17) - R+1-Bâtiment EFS - Vol 14 (Local 1012)

| Plan | Localisation | Composant | Partie composant | Réf action | Observation | Précision loc. | Ref photo | Ref Prél. | Descriptif | Résultat | Conclusion |
|---|---|---|---|---|---|---|---|---|---|---|---|
| R+1-Bâtiment EFS | Vol 14 (Local 1012) | Cloisons légères ou préfabriquées | Jonction entre panneaux préfabriqués | P17 | Réalisation d'un prélèvement | Cloisons séparative, pièces humides | 002EW032465 n°17 - 2 | P17 | Peinture / Enduit / Papier / Enduit / Plâtre - Effritable / Effritable / Souple Fibreux / Effritable / Effritable - Beige / Blanc / Beige / Blanc / Blanc | Négatif | Négatif sur analyse |

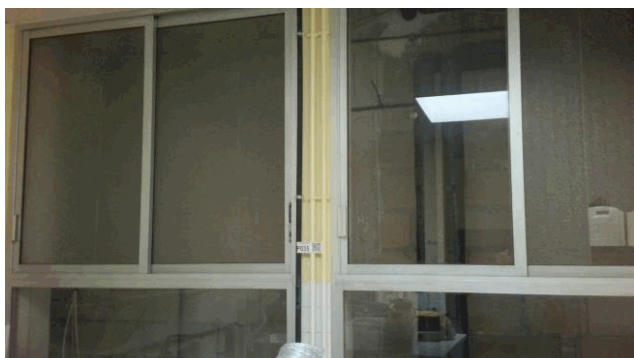
002EW032465 n°35 - 2 (P35) - R+1-Bâtiment EFS - Vol 26 (Local 1029)

| Plan | Localisation | Composant | Partie composant | Réf action | Observation | Précision loc. | Ref photo | Ref Prél. | Descriptif | Résultat | Conclusion |
|---|---|---|---|---|---|---|---|---|---|---|---|
| R+1-Bâtiment EFS | Vol 26 (Local 1029) | Cloisons légères ou préfabriquées | Enduits plâtre | P35 | Réalisation d'un prélèvement | Donnant sur l'extérieur, pièces humides | 002EW<br>03246<br>5 n°35<br>- 2 -<br>002EW<br>03246<br>5 n°35<br>- 4 | P35 | Peinture /<br>Plâtre -<br>Effritable /<br>Effritable -<br>Jaune /<br>Blanc | Négatif | Négatif sur analyse |

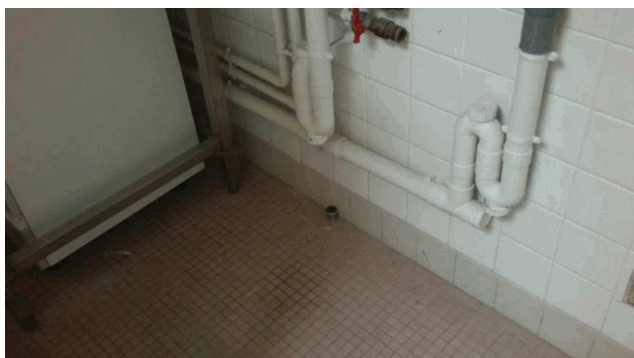
002EW032465 n°42 - 2 (P42) - R+1-Bâtiment EFS - Vol 26 (Local 1029)

| Plan | Localisation | Composant | Partie composant | Réf action | Observation | Précision loc. | Ref photo | Ref Pré. | Descriptif | Résultat | Conclusion |
|---|---|---|---|---|---|---|---|---|---|---|---|
| R+1-Bâti<br>ment EFS | Vol 26 (Local<br>1029) | Revêtement<br>de mur | Colle de<br>carrelage<br>(plinthe) | P42 | Réalisation<br>d'un<br>prélèvement | Colle<br>blanche<br>sous<br>plinthes<br>10/10<br>Beiges,<br>pièces<br>humides | 002EW | P42 | Colle /<br>Matériau -<br>Dur /<br>Effritable -<br>Beige /<br>Blanc | Négatif | Négatif<br>sur<br>analyse |
