## Pré-Rapport de mission de repérage des matériaux et produits contenant de l'amiante avant réalisation de travaux

| Numéro de rapport | 71077-142910 A |
| Propriétaire | CHU CLERMONT FERRAND |
| Adresse de l'immeuble | Secteur 6 - USN1<br>La Garde Haute<br>63000 CLERMONT-FERRAND |

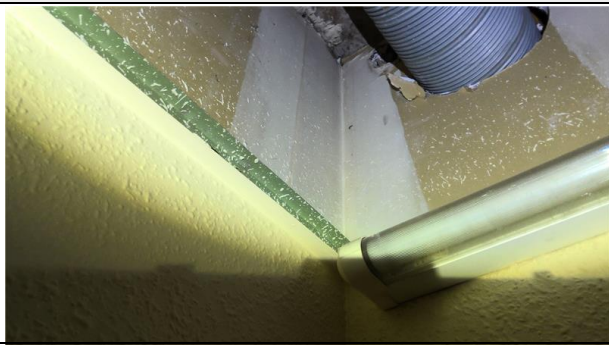
| PRELEVEMENT : P030 | | | |
|---|---|---|---|
| <b>Résultat amiante :</b> Présence d'amiante (Fibres d'amiante de type chrysotile) | | | |
| <b>Objet :</b><br>Calicot<br><br><b>Planche de croquis n° :</b> | | | |

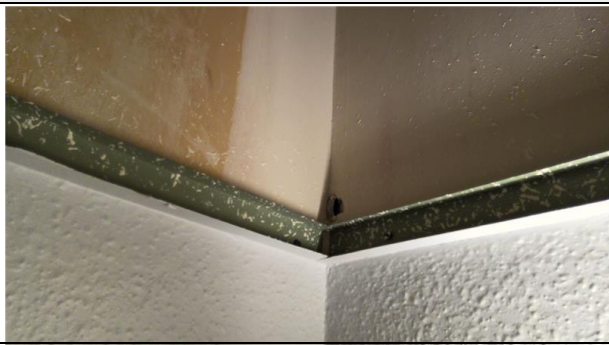
| PRELEVEMENT : P060 | | |

| PRELEVEMENT : P059 | | |
|---|---|---|
| <b>Résultat amiante :</b> Susceptible de contenir de l'amiante | | |
| <b>Objet :</b><br>Calicot / Non peint<br><br><b>Planche de croquis n° :</b> | | |

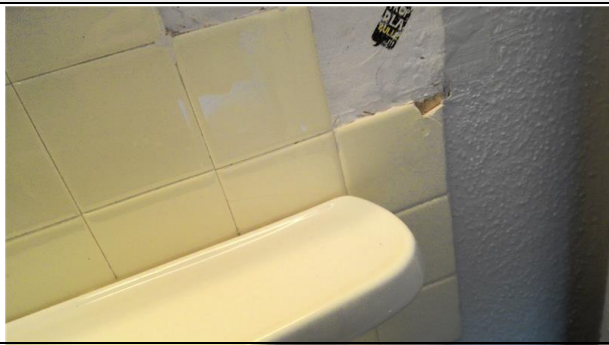
| PRELEVEMENT : P061 | | |

| PRELEVEMENT : P060 | | |
|---|---|---|
| <b>Résultat amiante :</b> Susceptible de contenir de l'amiante | | |
| <b>Objet :</b><br>Colle / Faïence<br><br><b>Planche de croquis n° :</b> | | |
