## Pré-Rapport de mission de repérage des matériaux et produits contenant de l'amiante avant réalisation de travaux

| Numéro de rapport | 71077-142911 A |
| Adresse de l'immeuble | 58 Rue Montalembert<br>63000 CLERMONT-FERRAND |
| Référence du programme de travaux défini par le donneur d'ordre | Travaux de mise en accessibilité aux personnes à mobilité réduite |

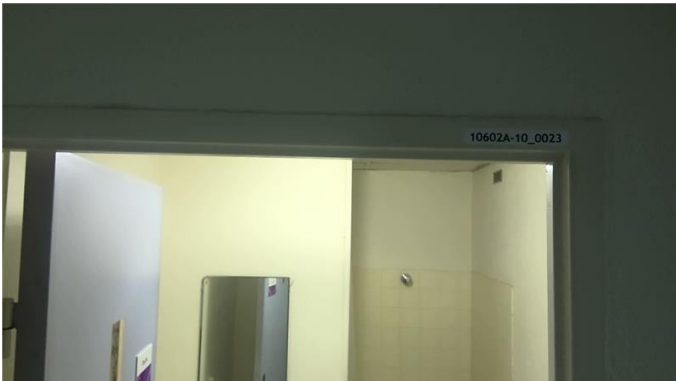
| <p>Douche</p> | <p>RDC</p> |

| Local / Partie d'immeuble | Etage | Composant de la construction | Partie de composant | Critère de décision | Référence ZPSO |
|---|---|---|---|---|---|
| Douche | RDC | Revêtement de mur | Plâtre - Peinture | Résultat d'analyse | Z022 |

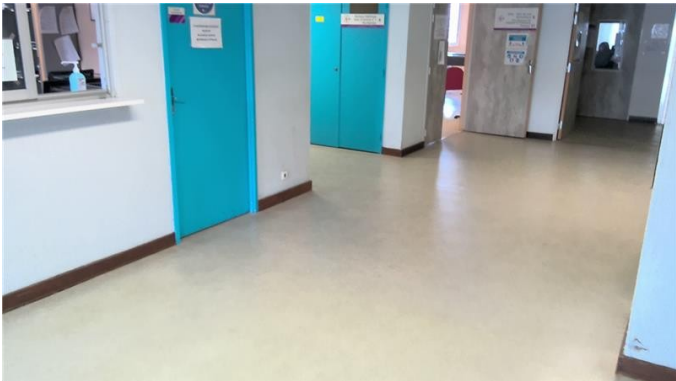
| <p>Hall</p> | <p>RDC</p> |

| Local / Partie d'immeuble | Etage | Composant de la construction | Partie de composant | Critère de décision | Référence ZPSO |
|---|---|---|---|---|---|
| Hall | RDC | Revêtement de mur | Plâtre - Peinture | Résultat d'analyse | Z035 |

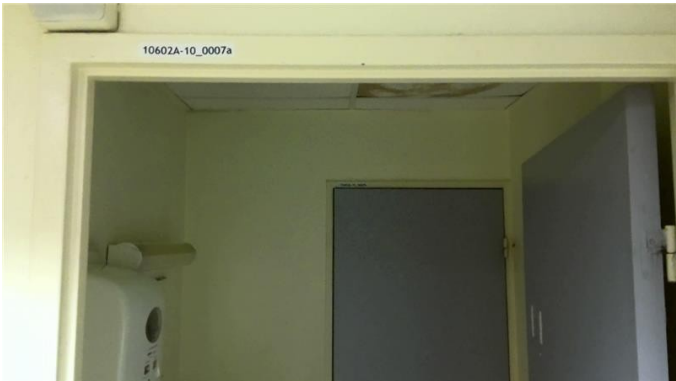
| <p>WC PMR n°2</p> | <p>RDC</p> |

| Local / Partie d'immeuble | Etage | Composant de la construction | Partie de composant | Critère de décision | Référence ZPSO |
|---|---|---|---|---|---|
| WC PMR n°2 | RDC | Revêtement de mur | Plâtre - Peinture | Résultat d'analyse (P022) | Z022 |

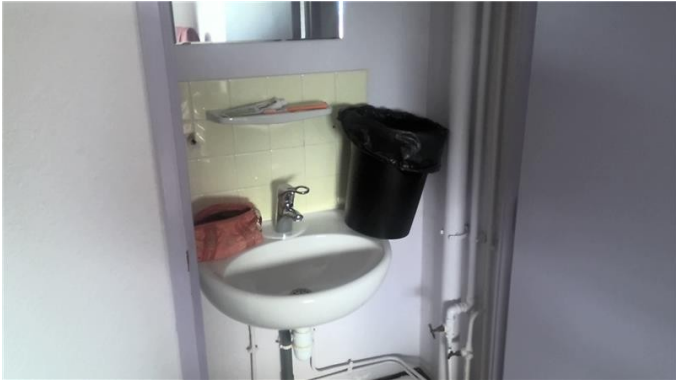
| <p>Chambre 106</p> | <p>1er</p> |

| Local / Partie d'immeuble | Etage | Composant de la construction | Partie de composant | Critère de décision | Référence ZPSO |
|---|---|---|---|---|---|
| Chambre 106 | 1er | Revêtement de mur | Colle - Faïence | Résultat d'analyse | Z042 |

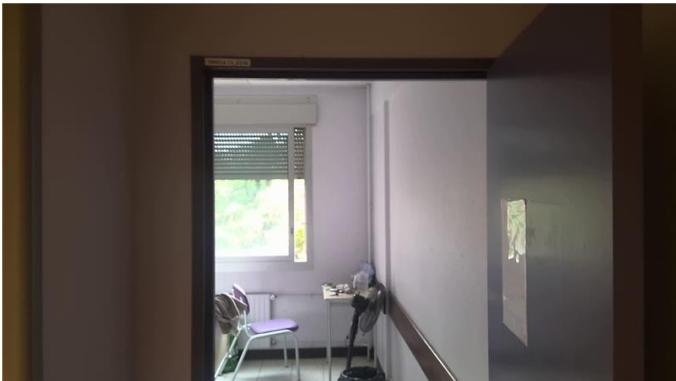
| <p>Chambre 120</p> | <p>1er</p> |

| Local / Partie d'immeuble | Etage | Composant de la construction | Partie de composant | Critère de décision | Référence ZPSO |
|---|---|---|---|---|---|
| Chambre 120 | 1er | Revêtement de mur | Colle - Faïence | Résultat d'analyse (P042) | Z042 |

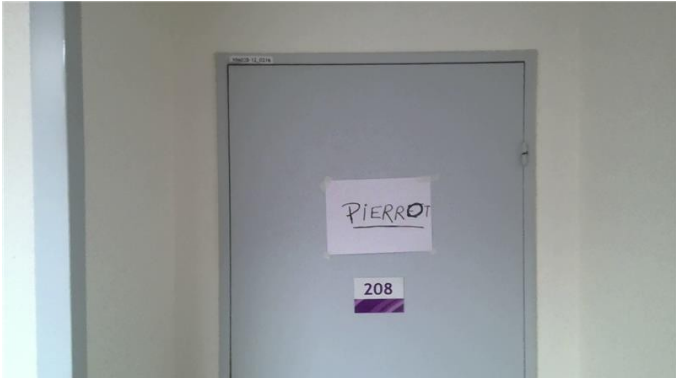
| <p>Chambre 208</p> | <p>2ème</p> |

| Local / Partie d'immeuble | Etage | Composant de la construction | Partie de composant | Critère de décision | Référence ZPSO |
|---|---|---|---|---|---|
| Chambre 208 | 2ème | Revêtement de mur | Colle - Faïence | Résultat d'analyse | Z042 |

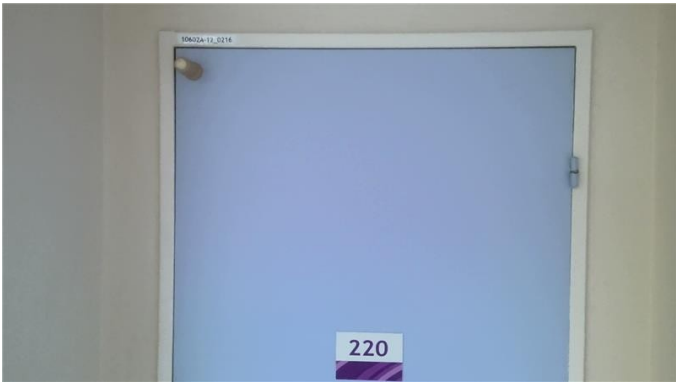
| <p>Chambre 220</p> | <p>2ème</p> |

| Local / Partie d'immeuble | Etage | Composant de la construction | Partie de composant | Critère de décision | Référence ZPSO |
|---|---|---|---|---|---|
| Chambre 220 | 2ème | Revêtement de mur | Colle - Faïence | Résultat d'analyse | Z042 |
