## DOSSIER DE DIAGNOSTIC TECHNIQUE

| RÉFÉRENCES | DÉSIGNATION DU BIEN | PROPRIÉTAIRE |
|---|---|---|
| Référence dossier : <b>25VBE608</b><br>Repérage réalisé le : <b>03/06/2025</b><br>Référence bien : <b>Bâtiment 0011</b> | <b>12 route du Rhin<br/>67400 ILLKIRCH<br/>GRAFFENSTADEN</b> | <b>Quartier Leclerc<br/>12 route du Rhin<br/>67401 ILLKIRCH<br/>GRAFFENSTADEN</b> |

**REPÉRAGE AMIANTE  
AVANT TRAVAUX**

Adresse : **12 route du Rhin 67400 ILLKIRCH GRAFFENSTADEN**

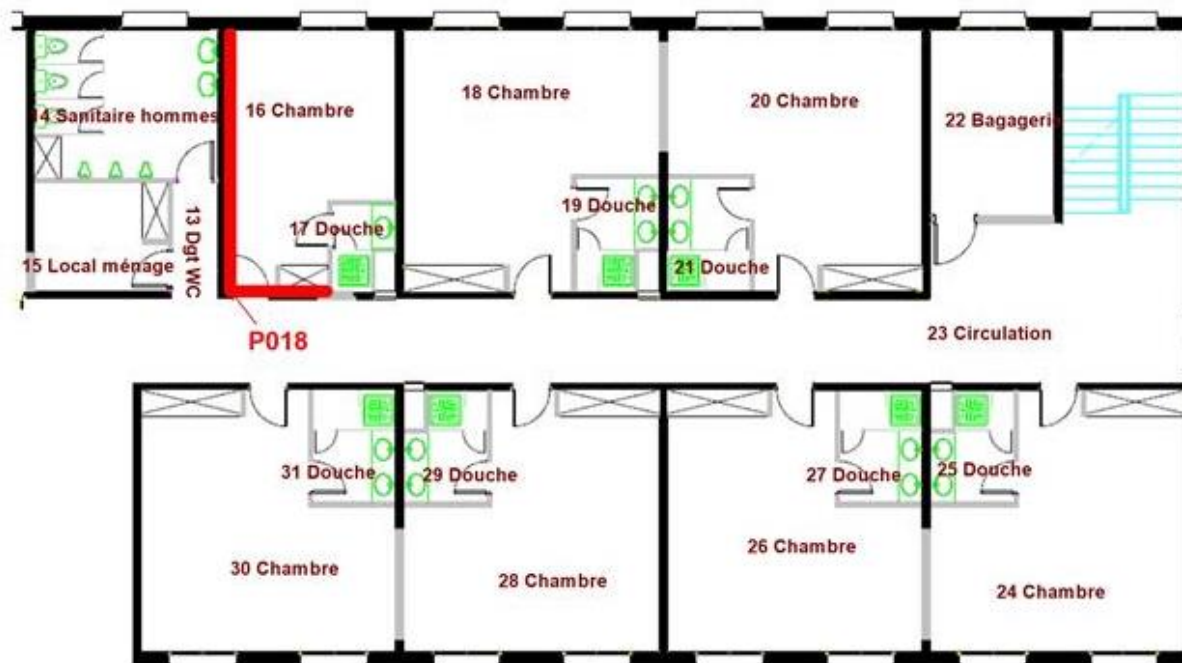
**Planche (croquis) de repérage technique : LOCALISATION DES MPCA**

| ZPSO | REF.<br>PRLV | LOCALISATION | COMPOSANT | DESCRIPTION | QTE | ETAT* |
|---|---|---|---|---|---|---|
| ZPSO-018 | P018 | Bat.0011 - 1er étage -<br>16 Chambre | 5 - Planchers et planchers techniques -<br>Revêtements de sols - Relevé bitumineux | Relevé bitumineux | Env. 15ml | BE |

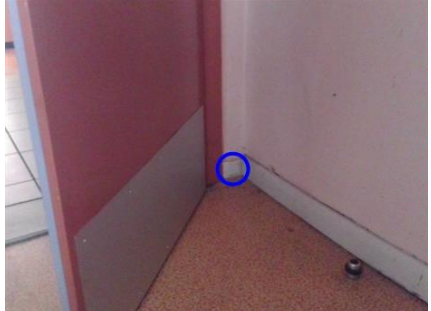
| N° DE PRLV | LOCALISATION | COMPOSANT DE LA CONSTRUCTION | DESCRIPTION | PHOTOS |
|---|---|---|---|---|
| P018 | Bat.0011 - 1er étage - 16 Chambre | 5 - Planchers et planchers techniques<br>- Revêtements de sols<br>- Relevé bitumineux | Relevé bitumineux | |
