# Aménagement de l'accueil provisoire et la rénovation des plateaux de bureaux

14-18, rue Adolphe Seyboth  
67000 STRASBOURG

Etat des lieux R+1  
06/03/2025

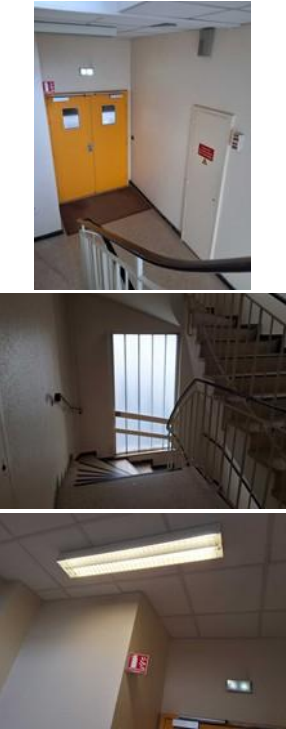
| N° | PHOTOS | LOCALISATION | OBSERVATIONS |
|---|---|---|---|
| 1 | | R+1 : Cage d'escalier | <p>Revêtement de sol : sans objet</p> <p>Revêtement mural : sans objet</p> <p>Faux-plafond : sans objet</p> <p>Equipement électrique : sans objet</p> <p>Luminaire : lux insuffisant</p> <p>Ventilation/Chauffage : sans objet</p> <p>Système occultation : sans objet</p> <p>Fenêtres : sans objet</p> |

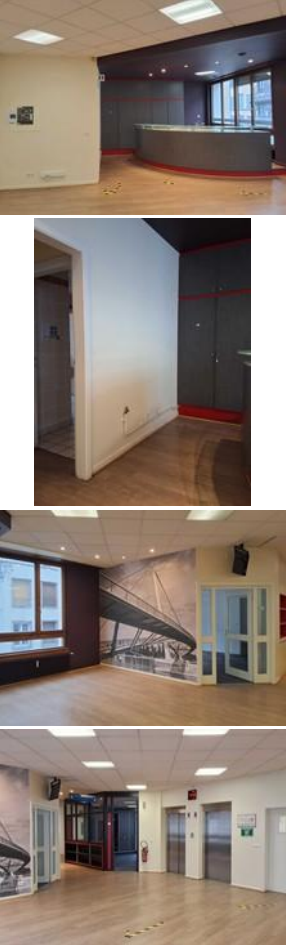
| N° | PHOTOS | LOCALISATION | OBSERVATIONS |
|---|---|---|---|
| 3 | | R+1 : Bureau (accueil) | <p>Revêtement de sol : présence de marquage au sol</p> <p>Revêtement mural : sans objet</p> <p>Faux-plafond : 1 dalle décaussée</p> <p>Luminaire : lux insuffisant, 2 dalles lumineuses non fonctionnelles</p> <p>Equipement électrique : panneau d'affichage numérique suspendu au plafond, présence alarme SSI</p> <p>Ventilation/Chauffage : sans objet</p> <p>Système occultation : absence de store</p> <p>Fenêtres : réglage des poignées à prévoir</p> |

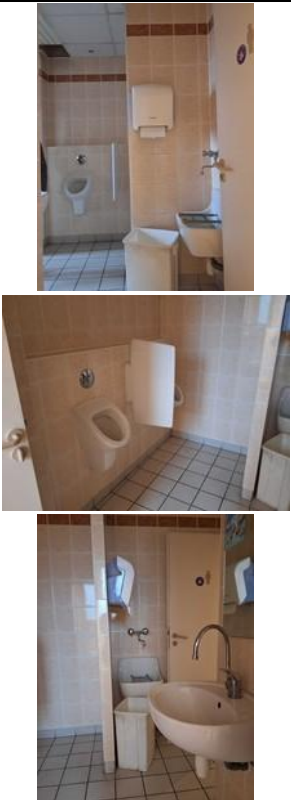
| N° | PHOTOS | LOCALISATION | OBSERVATIONS |
|---|---|---|---|
| 4 | | R+1 : Dégagement toilettes H. | <p>Revêtement de sol : sans objet</p> <p>Revêtement mural : sans objet</p> <p>Faux-plafond: manque 1 dalle</p> <p>Luminaire : luminaires non fonctionnels</p> <p>Equipement électrique : sans objet</p> <p>Ventilation/Chauffage : sans objet</p> <p>Système occultation: sans objet</p> |

| N° | PHOTOS | LOCALISATION | OBSERVATIONS |
|---|---|---|---|
| | | | <p>Fenêtre : sans objet</p> <p>Equipements sanitaires : 2 urinoirs, 1 vidoir</p> |

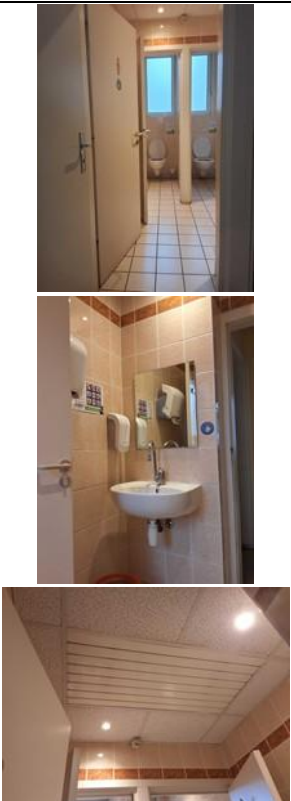
| N° | PHOTOS | LOCALISATION | OBSERVATIONS |
|---|---|---|---|
| 5 | | R+1 : Dégagement toilettes F. | <p>Revêtement de sol : sans objet</p> <p>Revêtement mural : sans objet</p> <p>Faux-plafond : sans objet</p> <p>Luminaire : luminaire sur détection</p> <p>Equipement électrique : sans objet</p> <p>Ventilation/Chauffage : sans objet</p> <p>Système occultation : sans objet</p> <p>Fenêtre : sans objet</p> |

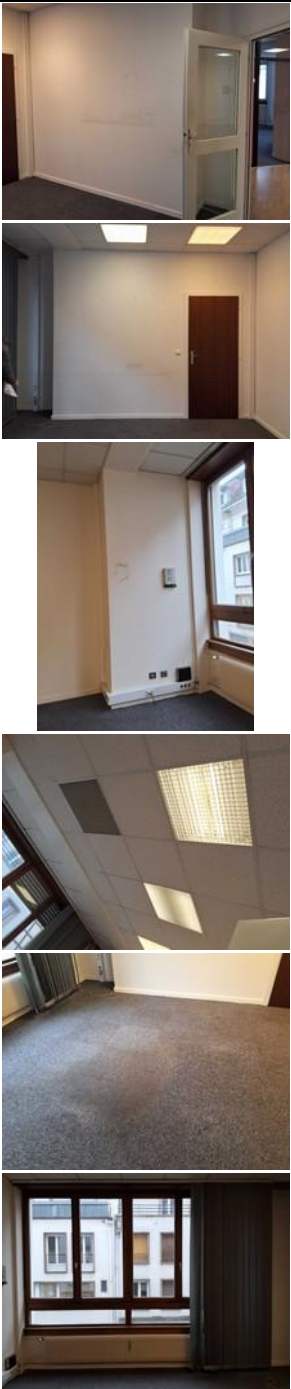
| N° | PHOTOS | LOCALISATION | OBSERVATIONS |
|---|---|---|---|
| 7 | | R+1 : Bureau 101 | <p>Revêtement de sol : moquette tachée</p> <p>Revêtement mural : peinture tachée, présence de trous</p> <p>Faux-plafond : sans objet</p> <p>Luminaire : lux insuffisant, 1 luminaire non fonctionnel</p> <p>Equipement électrique : sans objet</p> <p>Ventilation/Chauffage : sans objet</p> <p>Système occultation : store à lamelles verticales défectueux</p> <p>Fenêtre : réglage des poignées à prévoir</p> |

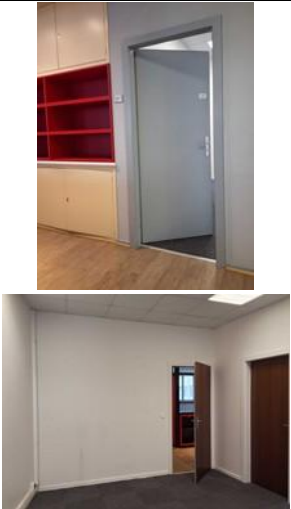
| N° | PHOTOS | LOCALISATION | OBSERVATIONS |
|---|---|---|---|
| 8 | | R+1 : Bureau 102 | <p>Revêtement de sol : moquette tachée et 1 dalle moquette déposée</p> <p>Revêtement mural: trous avec chevilles, peinture projetée tachée</p> <p>Faux-plafond : sans objet</p> <p>Luminaire : lux insuffisant</p> <p>Equipement électrique : sans objet</p> <p>Ventilation/Chauffage : sans objet</p> <p>Système occultation: 1 volet roulant non fonctionnel et store à lamelles verticales non fonctionnel</p> <p>Fenêtres : réglage des poignées à prévoir</p> |

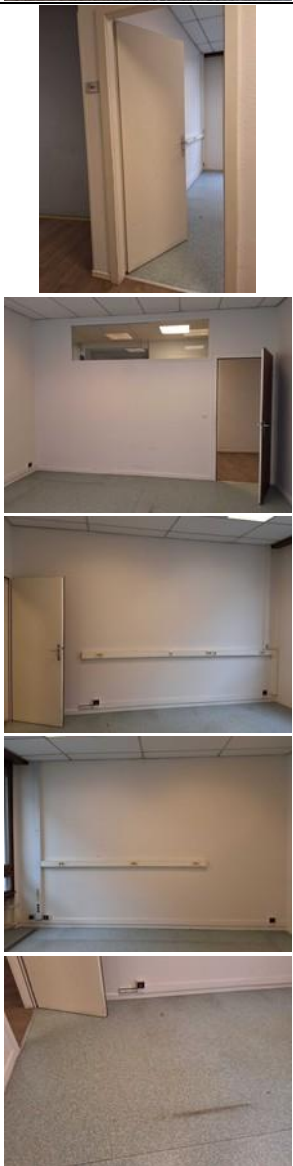
| N° | PHOTOS | LOCALISATION | OBSERVATIONS |
|---|---|---|---|
| 9 | | R+1 : Bureau 103 | <p>Revêtement de sol : sol souple dégradé, présence élément en pvc</p> <p>Revêtement mural : peinture tachée</p> <p>Faux-plafond : sans objet</p> <p>Luminaire : lux insuffisant</p> <p>Equipement électrique : sans objet</p> <p>Ventilation/Chauffage : sans objet</p> <p>Système occultation: absence de store</p> <p>Fenêtres : réglage des poignées à prévoir</p> |

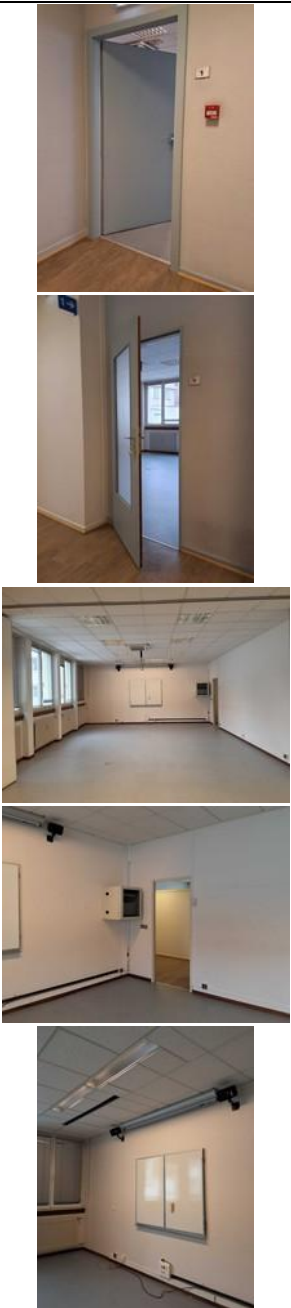
| N° | PHOTOS | LOCALISATION | OBSERVATIONS |
|---|---|---|---|
| 10 | | R+1 : Salle de réunion n°1 | <p>Revêtement de sol : sans objet</p> <p>Revêtement mural : sans objet</p> <p>Faux-plafond : 2 dalles dégradées</p> <p>Luminaire : lux insuffisant</p> <p>Equipement électrique : 2 écrans de projection et potence de fixation vidéo projecteur</p> <p>Ventilation/Chauffage : sans objet</p> <p>Système occultation : absence occultation fenêtre imposte porte issue de secours</p> <p>Fenêtres : réglage des poignées à prévoir</p> |

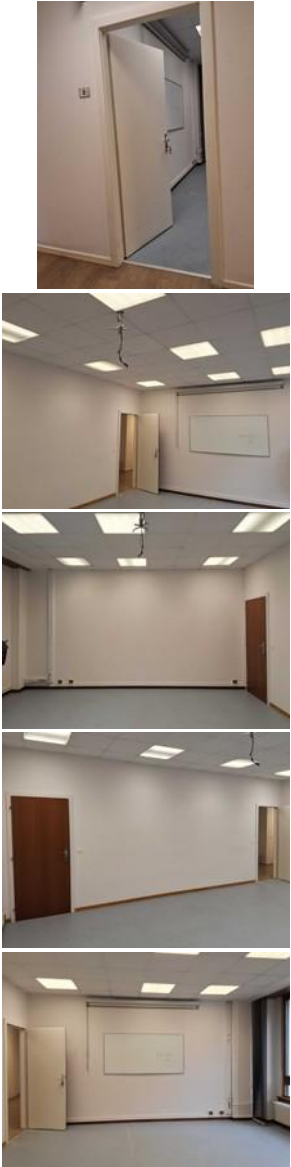
| N° | PHOTOS | LOCALISATION | OBSERVATIONS |
|---|---|---|---|
| 11 | | R+1 : Salle de réunion n°2 | <p>Revêtement de sol : sol souple taché</p> <p>Revêtement mural: 1 tableau et écran de projection</p> <p>Faux-plafond: présence potence pour affichage</p> <p>Luminaire : lux insuffisant, 5 dalles lumineuses avec tubes fluorescents non fonctionnels</p> <p>Equipement électrique : écran de projection et potence de fixation vidéo projecteur</p> <p>Ventilation/Chauffage : sans objet</p> <p>Système occultation : manque lames sur store vertical</p> <p>Fenêtres : réglage des poignées à prévoir, 1 fenêtre qui reste ouverte même sous verrouillage</p> |

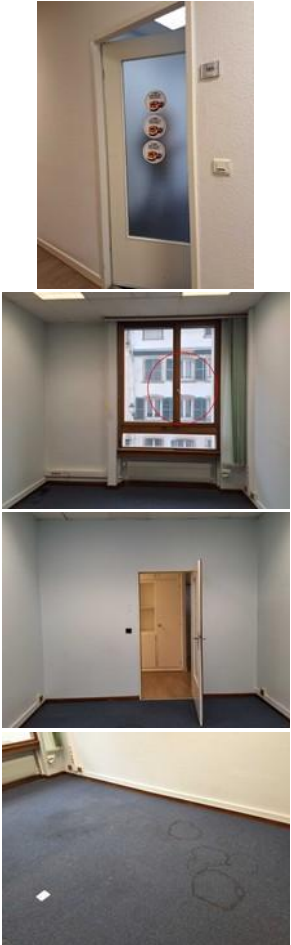
| N° | PHOTOS | LOCALISATION | OBSERVATIONS |
|---|---|---|---|
| 12 | | R+1 : Bureau 105 | <p>Revêtement de sol : moquette tachée</p> <p>Revêtement mural: peinture projetée tachée</p> <p>Faux-plafond : sans objet</p> <p>Luminaire : lux insuffisant</p> <p>Equipement électrique : sans objet</p> <p>Ventilation/Chauffage : sans objet</p> <p>Système occultation: store lamelle non fonctionnel</p> <p>Fenêtre : fermeture et ouverte non fonctionnelle (attention fenêtre dégondée)</p> |

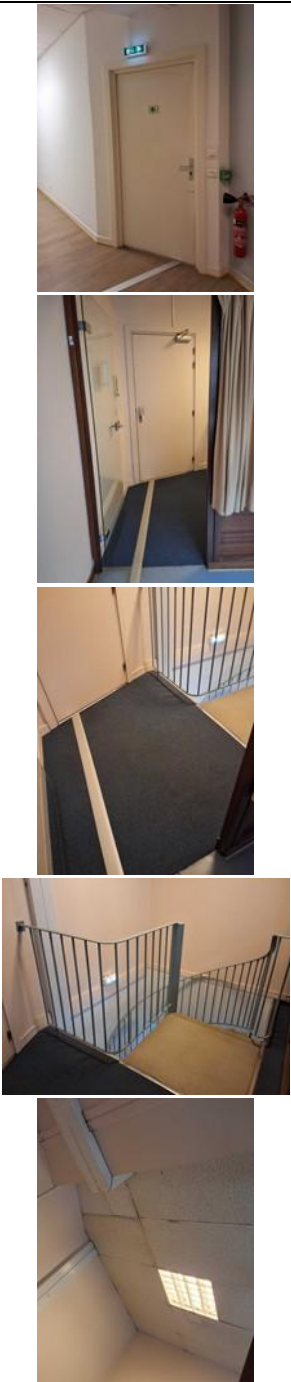
| N° | PHOTOS | LOCALISATION | OBSERVATIONS |
|---|---|---|---|
| 13 | | R+1 : SAS | <p>Revêtement de sol : présence d'un passage de gaine au sol</p> <p>Revêtement mural : sans objet</p> <p>Faux-plafond : 1 dalle tachée</p> <p>Luminaire : lux insuffisant</p> <p>Equipement électrique : sans objet</p> <p>Ventilation/Chauffage : sans objet</p> <p>Système occultation : sans objet</p> <p>Fenêtres : sans objet</p> <p>Porte : présence ferme-porte</p> |

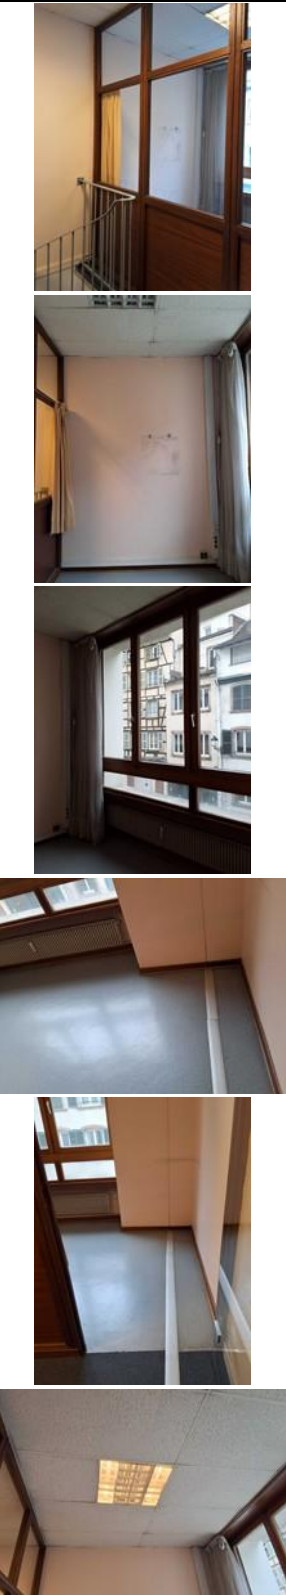
| N° | PHOTOS | LOCALISATION | OBSERVATIONS |
|---|---|---|---|
| 14 | | R+1 : Infirmerie | <p>Revêtement de sol : présence d'un passage de gaine au sol</p> <p>Revêtement mural : trace laissée par précédent affichage, peinture tachée</p> <p>Faux-plafond : sans objet</p> <p>Luminaire : lux insuffisant</p> <p>Equipement électrique : sans objet</p> <p>Ventilation/Chauffage : sans objet</p> <p>Système occultation : rideau défectueux</p> <p>Fenêtres : réglage des poignées à prévoir</p> |

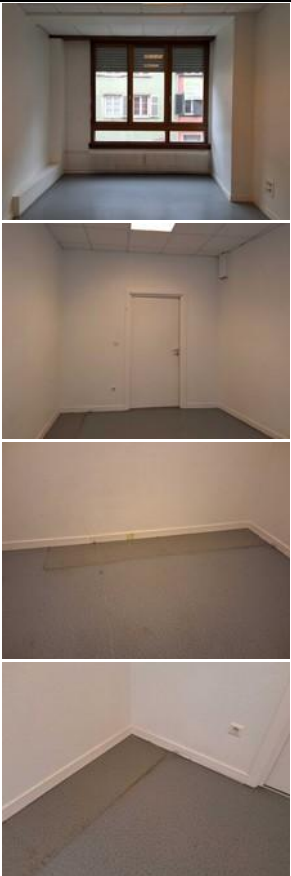
| N° | PHOTOS | LOCALISATION | OBSERVATIONS |
|---|---|---|---|
| 15 | | R+1 : Bureau 107 | <p>Revêtement de sol : sol souple taché et plinthes en bois</p> <p>Revêtement mural : sans objet</p> <p>Faux-plafond : sans objet</p> <p>Luminaire : lux insuffisant</p> <p>Equipement électrique : sans objet</p> <p>Ventilation/Chauffage : sans objet</p> |

| N° | PHOTOS | LOCALISATION | OBSERVATIONS |
|---|---|---|---|
| | | | <p>Système occultation : absence store</p> <p>Fenêtres : réglage des poignées à prévoir</p> <p>Porte : présence ferme-porte</p> |

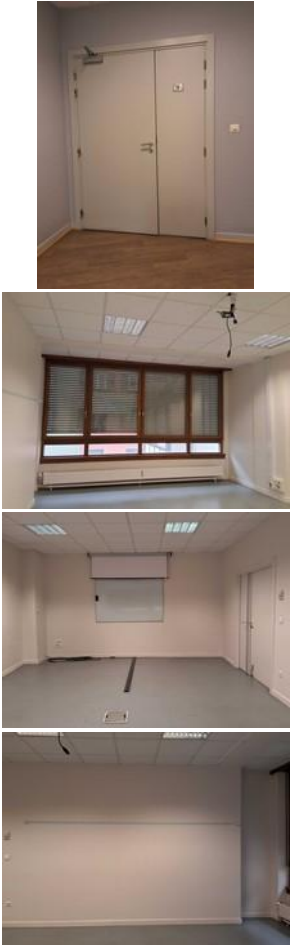
| N° | PHOTOS | LOCALISATION | OBSERVATIONS |
|---|---|---|---|
| 16 | | R+1 : Salle de réunion n°3 | <p>Revêtement de sol : sol souple taché</p> <p>Revêtement mural : présence tableau, écran projection, languette pvc</p> <p>Faux-plafond: présence potence pour vidéo projecteur</p> <p>Luminaire : lux insuffisant</p> <p>Equipement électrique : écran de projection et potence de fixation vidéo projecteur</p> <p>Ventilation/Chauffage : sans objet</p> <p>Système occultation: store extérieur en toile non fonctionnel</p> <p>Fenêtres : réglage des poignées à prévoir</p> <p>Porte : présence ferme-porte</p> |

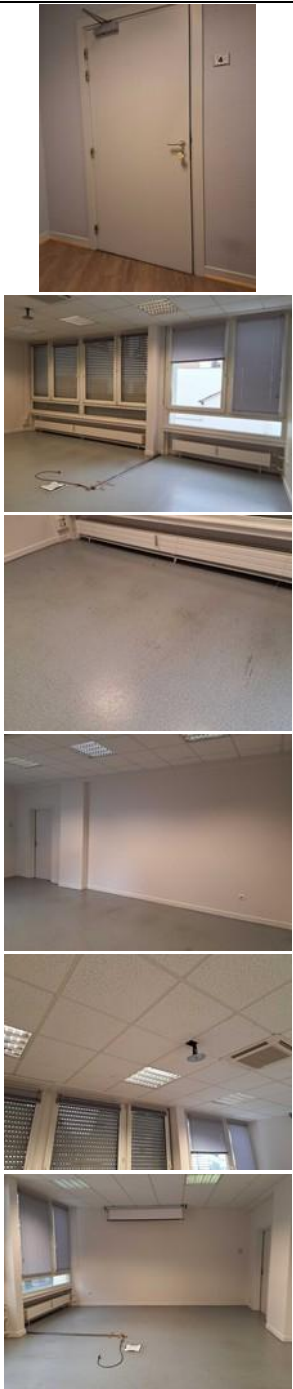
| N° | PHOTOS | LOCALISATION | OBSERVATIONS |
|---|---|---|---|
| 17 | | R+1 : Salle de réunion n°4 | <p>Revêtement de sol : sol souple taché, présence goulotte scotchée</p> <p>Revêtement mural : sans objet</p> <p>Faux-plafond : présence de potence pour vidéo projecteur</p> <p>Luminaire : lux insuffisant</p> <p>Equipement électrique : écran de projection et potence de fixation vidéo projecteur + présence goulotte au sol +et boîte au sol</p> <p>Ventilation/Chauffage : sans objet</p> <p>Système occultation : sans objet</p> <p>Fenêtres : réglage des poignées à prévoir, 1 fenêtre ouverture non fonctionnelle (rouge), 1 fenêtre dégondée (orange)</p> <p>Porte : présence ferme-porte</p> |

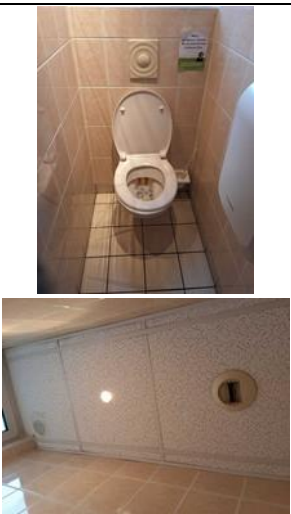
| N° | PHOTOS | LOCALISATION | OBSERVATIONS |
|---|---|---|---|
| 186 | | R+1 : Toilette H. | <p>Revêtement de sol : sans objet</p> <p>Revêtement mural : sans objet</p> <p>Faux-plafond : 1 dalle tachée</p> <p>Luminaire : luminaire sur interrupteur</p> <p>Equipement électrique : sans objet</p> <p>Ventilation/Chauffage : sans objet</p> <p>Système occultation : sans objet</p> <p>Fenêtre : sans objet</p> <p>Equipement sanitaire : chasse non fonctionnelle et WC bouché</p> |

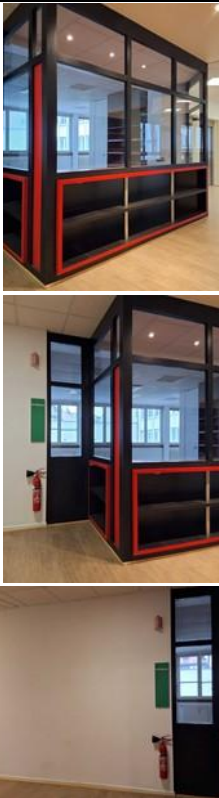
| N° | PHOTOS | LOCALISATION | OBSERVATIONS |
|---|---|---|---|
| 190 | | R+1 : Dégagement | <p>Revêtement de sol : sans objet</p> <p>Revêtement mural : sans objet</p> <p>Faux-plafond : sans objet</p> <p>Luminaire : lux insuffisant</p> <p>Equipement électrique : présence d'une goulotte murale.</p> <p>Ventilation/Chauffage : sans objet</p> <p>Système occultation : sans objet</p> <p>Fenêtre : sans objet</p> |

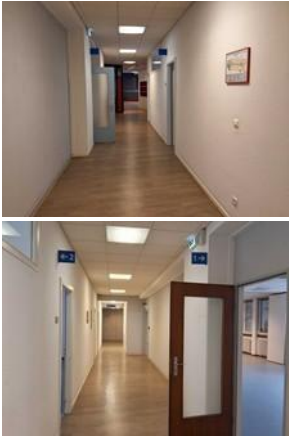
| N° | PHOTOS | LOCALISATION | OBSERVATIONS |
|---|---|---|---|
| 191 | | R+1 : Dégagement | <p>Revêtement de sol : sans objet</p> <p>Revêtement mural : sans objet</p> <p>Faux-plafond : sans objet</p> <p>Luminaire : lux insuffisant</p> <p>Equipement électrique : sans objet</p> <p>Ventilation/Chauffage : sans objet</p> <p>Système occultation : sans objet</p> <p>Fenêtre : sans objet</p> |
