# Aménagement de l'accueil provisoire et la rénovation des plateaux de bureaux

14-18, rue Adolphe Seyboth  
67000 STRASBOURG

## Etat des lieux R+2

06/03/2025

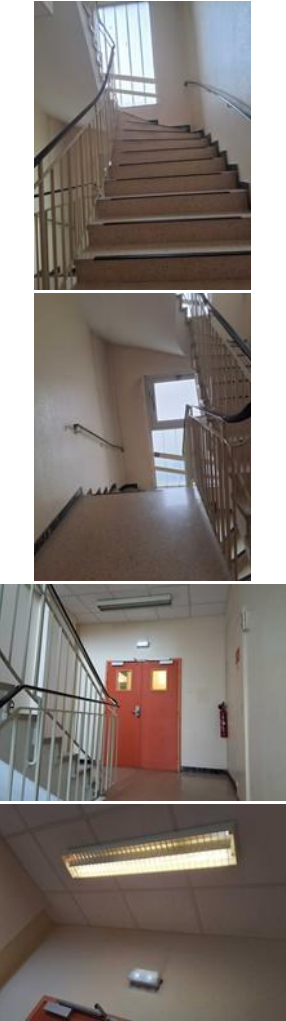
| N° | PHOTOS | LOCALISATION | OBSERVATIONS |
|---|---|---|---|
| 19 | | R+2 : Cage d'escalier | <p>Revêtement de sol : sans objet</p> <p>Revêtement mural : sans objet</p> <p>Faux-plafond : sans objet</p> <p>Luminaire : lux insuffisant, tubes fluorescents non fonctionnels</p> <p>Ventilation/Chauffage : sans objet</p> <p>Système occultation : sans objet</p> <p>Fenêtres : présence d'un exutoire de désenfumage</p> |

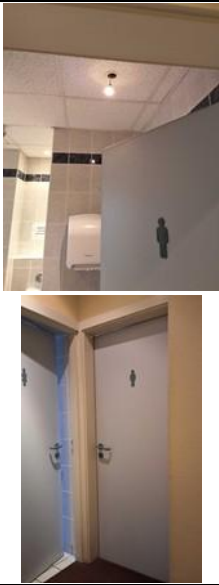
| N° | PHOTOS | LOCALISATION | OBSERVATIONS |
|---|---|---|---|
| 22 | | R+2 : Dégagement toilettes H. | <p>Revêtement de sol : sans objet</p> <p>Revêtement mural : sans objet</p> <p>Faux-plafond : dégradé</p> <p>Luminaire : spot décroché, luminaire sur détection</p> <p>Equipement électrique : sans objet</p> |

| N° | PHOTOS | LOCALISATION | OBSERVATIONS |
|---|---|---|---|
| | | | <p>Ventilation/Chauffage : sans objet</p> <p>Système occultation : sans objet</p> <p>Fenêtre : sans objet</p> <p>Equipement sanitaire : lavabo faïence fissurée</p> |

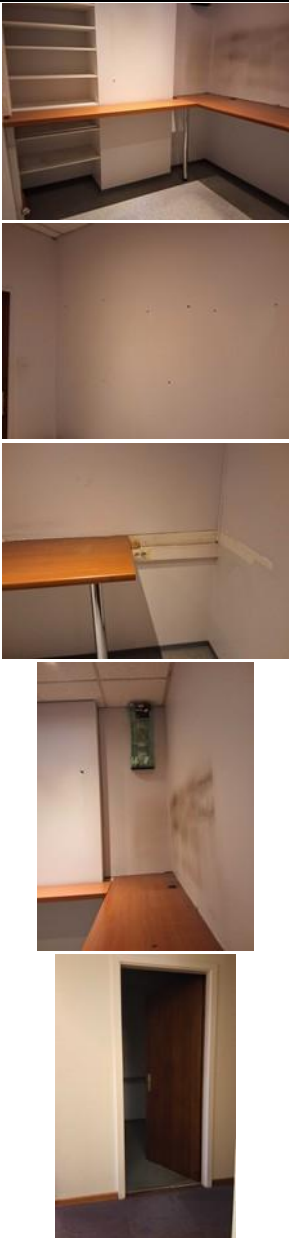
| N° | PHOTOS | LOCALISATION | OBSERVATIONS |
|---|---|---|---|
| 23 | | R+2 : Local | <p>Revêtement de sol : sans objet</p> <p>Revêtement mural : peinture tachée, présence de trous avec chevilles</p> <p>Faux-plafond : sans objet</p> <p>Luminaire : lux insuffisant</p> <p>Equipement électrique : sans objet</p> <p>Ventilation/Chauffage : sans objet</p> <p>Système occultation : sans objet</p> <p>Fenêtres : sans objet</p> <p>Mobilier : présence de mobilier</p> |

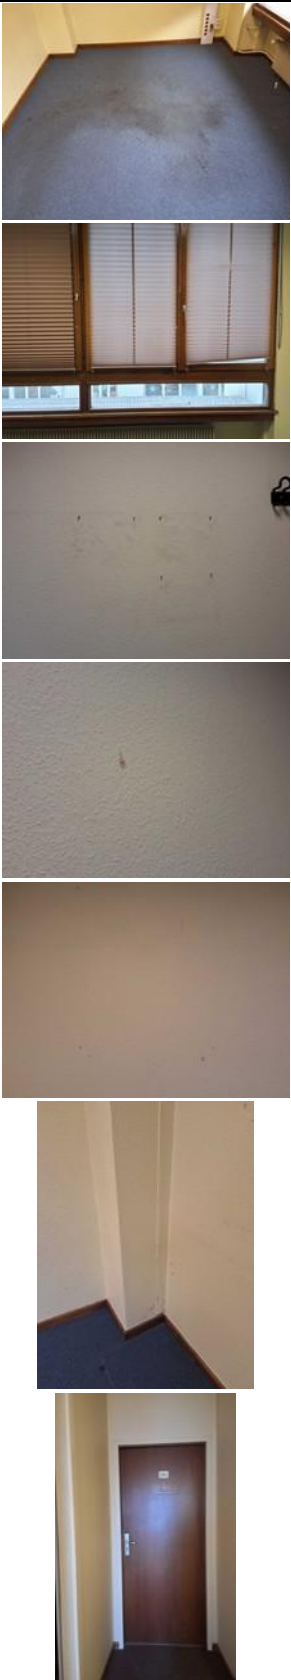
| N° | PHOTOS | LOCALISATION | OBSERVATIONS |
|---|---|---|---|
| 24 | | R+2 : Bureau 200 | <p>Revêtement de sol : moquette état vétuste</p> <p>Revêtement mural : murs abimés, présence de vis</p> <p>Faux-plafond : sans objet</p> <p>Luminaire : lux insuffisant</p> <p>Equipement électrique : sans objet</p> <p>Ventilation/Chauffage : sans objet</p> <p>Système occultation: manque d'un cordon pour le store de droite</p> <p>Fenêtres : sans objet</p> |

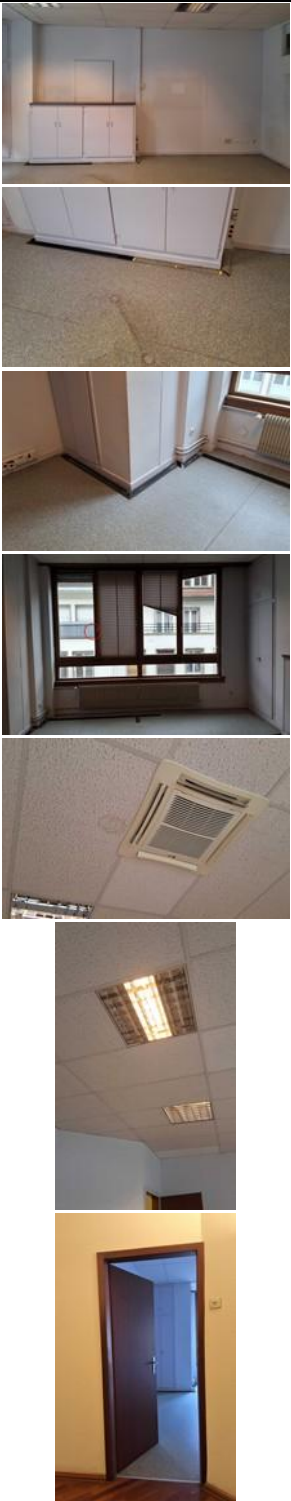
| N° | PHOTOS | LOCALISATION | OBSERVATIONS |
|---|---|---|---|
| 26 | | R+2 : Bureau 202 | <p>Revêtement de sol : sol souple état vétuste, présence de protection PVC déposée partiellement</p> <p>Revêtement mural : présence fissure au niveau de l'imposte de la porte, peinture dégradée</p> <p>Faux-plafond : 1 dalle tachée</p> <p>Luminaire : lux insuffisant, 1 dalle lumineuse avec 2 tubes fluorescents à remplacer</p> <p>Equipement électrique : sans objet</p> <p>Ventilation/Chauffage : sans objet</p> <p>Système occultation : 3 stores non fonctionnels</p> <p>Fenêtres : 1 fenêtre avec poignée non fonctionnelle</p> |

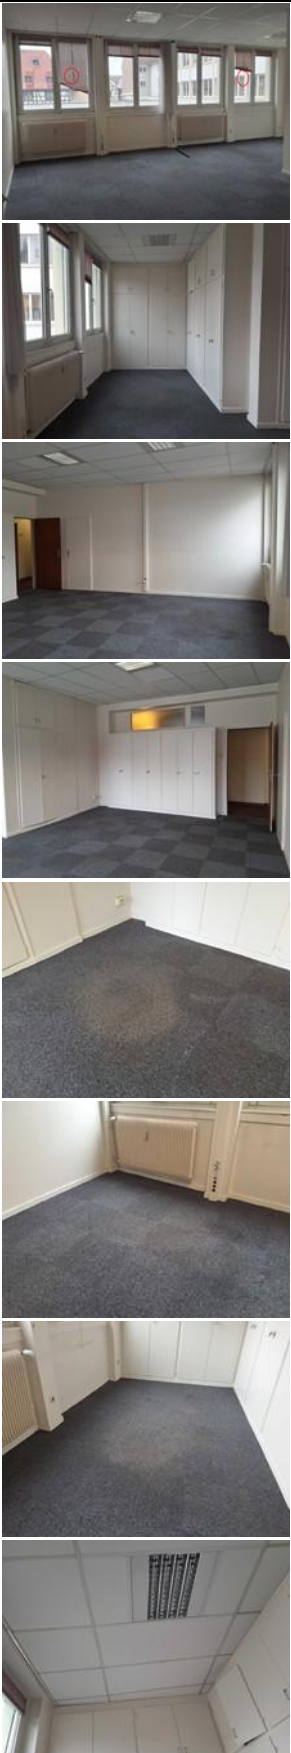
| N° | PHOTOS | LOCALISATION | OBSERVATIONS |
|---|---|---|---|
| 27 | | R+2 : Bureau 217 | <p>Revêtement de sol : moquette tachée et élément PVC au sol</p> <p>Revêtement mural : traces sur les murs</p> <p>Faux-plafond : sans objet</p> <p>Luminaire : lux insuffisant, 1 dalle lumineuse non fonctionnelle</p> <p>Equipement électrique : sans objet</p> <p>Ventilation/Chauffage : sans objet</p> <p>Système occultation: 2 stores non fonctionnels</p> |

| N° | PHOTOS | LOCALISATION | OBSERVATIONS |
|---|---|---|---|
| | | | Fenêtres : 1 fenêtre avec poignée non fonctionnelle |

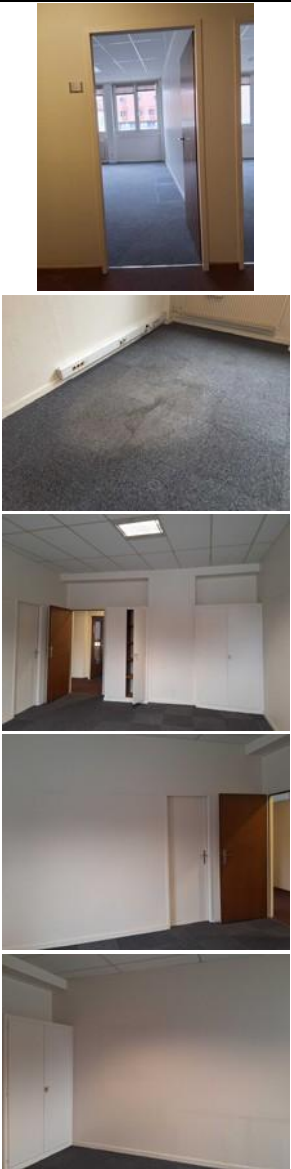
| N° | PHOTOS | LOCALISATION | OBSERVATIONS |
|---|---|---|---|
| 28 | | R+2 : Bureau 216 | <p>Revêtement de sol : usure moquette</p> <p>Revêtement mural : présence de 2 fissures, trous et chevilles, peinture projetée tachée</p> <p>Faux-plafond : sans objet</p> <p>Luminaire : lux insuffisant</p> <p>Equipement électrique : sans objet</p> <p>Ventilation/Chauffage : sans objet</p> <p>Système occultation : sans objet</p> <p>Fenêtres : réglage des poignées à prévoir</p> |

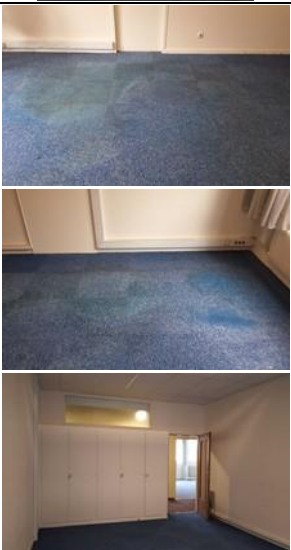
| N° | PHOTOS | LOCALISATION | OBSERVATIONS |
|---|---|---|---|
| 29 | | R+2 : Bureau 203 | <p>Revêtement de sol : moquette dégradée</p> <p>Revêtement mural : plinthe dégradées</p> <p>Faux-plafond : sans objet</p> <p>Luminaire : lux insuffisant, grille d'un luminaire décrochée</p> <p>Equipement électrique : sans objet</p> <p>Ventilation/Chauffage : sans objet</p> <p>Système occultation : sans objet</p> <p>Fenêtre : réglage des poignées à prévoir</p> |

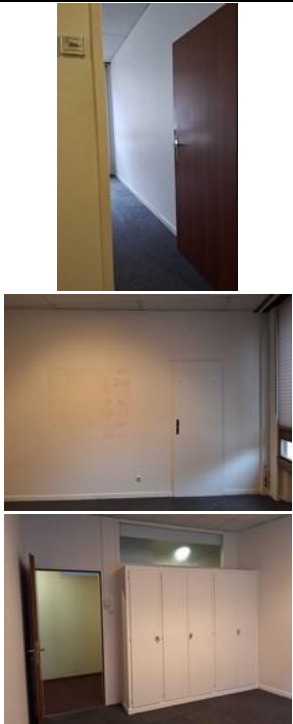
| N° | PHOTOS | LOCALISATION | OBSERVATIONS |
|---|---|---|---|
| 30 | | R+2 : Bureau 204 | <p>Revêtement de sol : sans objet</p> <p>Revêtement mural : présence trous et chevilles sur mur et fissure</p> <p>Faux-plafond : sans objet</p> <p>Luminaire : lux insuffisant</p> <p>Equipement électrique : sans objet</p> <p>Ventilation/Chauffage : sans objet</p> <p>Système occultation: 1 store non fonctionnel</p> <p>Fenêtres : réglage des poignées à prévoir</p> <p>Portes : porte avec éclat manque peinture</p> |

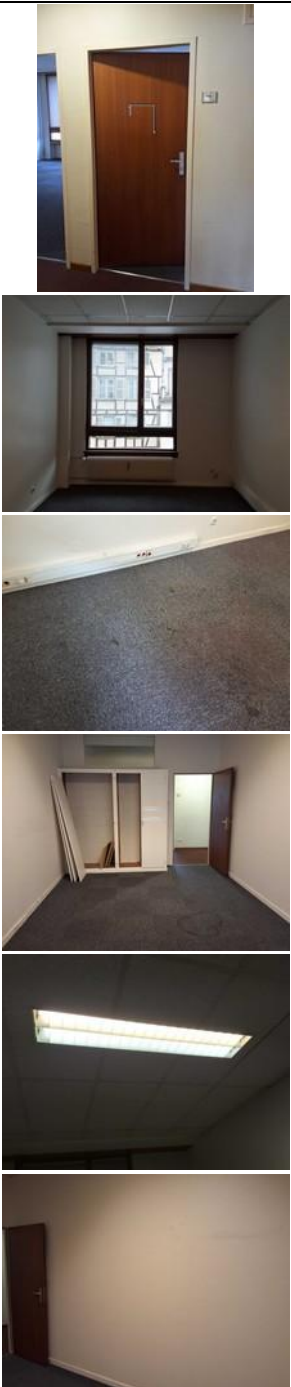
| N° | PHOTOS | LOCALISATION | OBSERVATIONS |
|---|---|---|---|
| 31 | | R+2 : Bureau 205 | <p>Revêtement de sol : moquette tachée</p> <p>Revêtement mural : présence trous avec chevilles, murs tachés</p> <p>Faux-plafond : sans objet</p> <p>Luminaire : lux insuffisant, 1 grille décrochée</p> <p>Equipement électrique : sans objet</p> <p>Ventilation/Chauffage : sans objet</p> <p>Système occultation : volet roulant non fonctionnel</p> <p>Fenêtres : réglage des poignées à prévoir</p> |

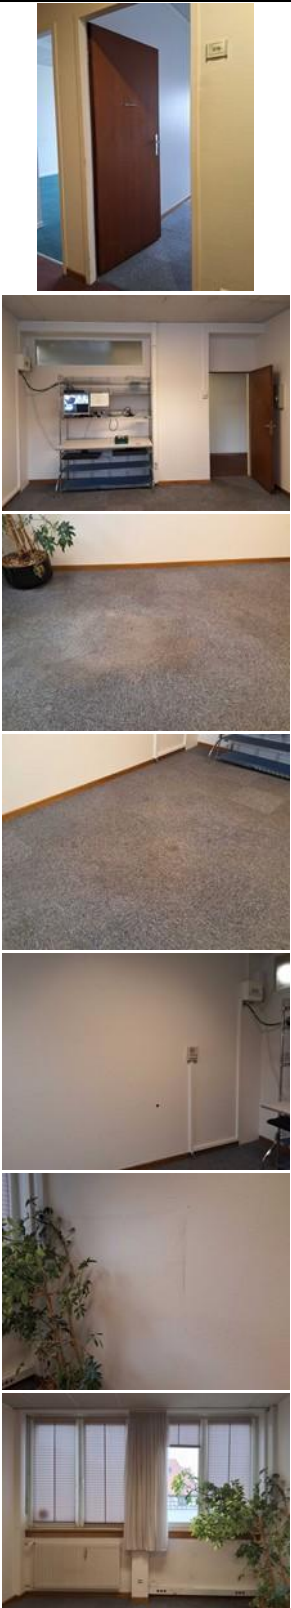
| N° | PHOTOS | LOCALISATION | OBSERVATIONS |
|---|---|---|---|
| 32 | | R+2 : Bureau 215 | <p>Revêtement de sol : présence usure sur moquette</p> <p>Revêtement mural : présence de 2 fissures et peinture projetée tachée</p> <p>Faux-plafond : sans objet</p> <p>Luminaire : lux insuffisant</p> <p>Equipement électrique : sans objet</p> <p>Ventilation/Chauffage : sans objet</p> <p>Système occultation : 1 store non fonctionnel</p> <p>Fenêtres : réglage des poignées à prévoir</p> |

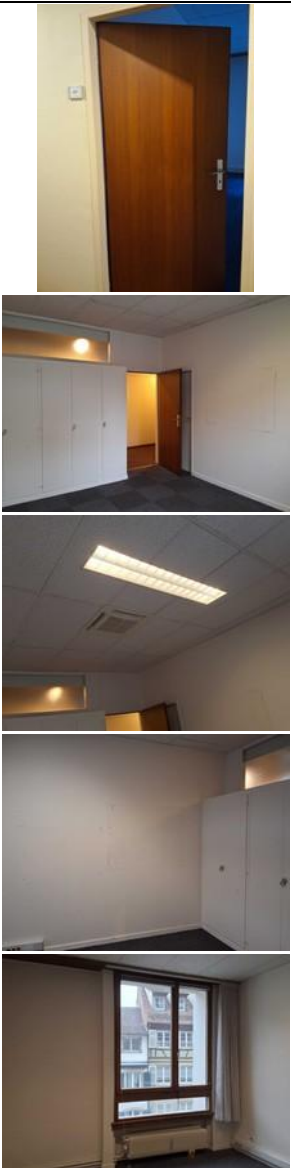
| N° | PHOTOS | LOCALISATION | OBSERVATIONS |
|---|---|---|---|
| 35 | | R+2 : Bureau 207 | <p>Revêtement de sol : sans objet</p> <p>Revêtement mural : présence trous chevilles, taches d'usure suite à la dépose de panneaux d'affichages</p> <p>Faux-plafond : sans objet</p> <p>Luminaire : lux insuffisant</p> <p>Equipement électrique : sans objet</p> <p>Ventilation/Chauffage : sans objet</p> <p>Système occultation : sans objet</p> <p>Fenêtres : réglage des poignées à prévoir</p> |

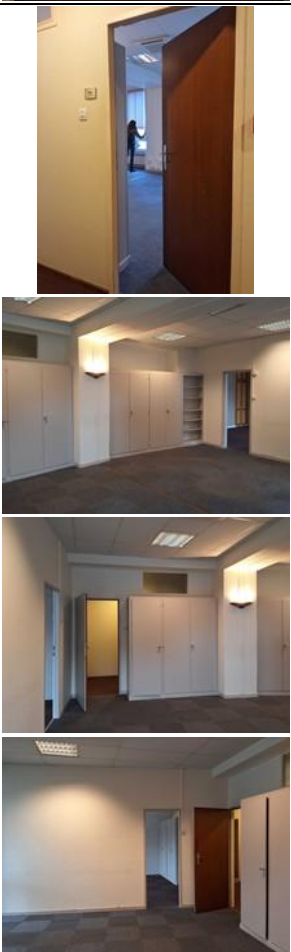
| N° | PHOTOS | LOCALISATION | OBSERVATIONS |
|---|---|---|---|
| 37 | | R+2 : Bureau 212 | <p>Revêtement de sol : moquette tachée</p> <p>Revêtement mural : peinture projetée tachée</p> <p>Faux-plafond : sans objet</p> <p>Luminaire : lux insuffisant</p> <p>Equipement électrique : sans objet</p> <p>Ventilation/Chauffage : sans objet</p> <p>Système occultation : sans objet</p> <p>Fenêtres : sans objet</p> <p>Porte IS : ouverture difficile et poignée de la fenêtre en imposte non fonctionnelle</p> |

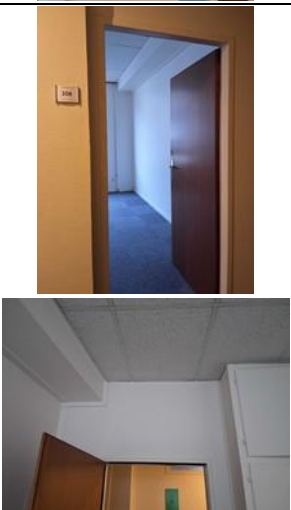
| N° | PHOTOS | LOCALISATION | OBSERVATIONS |
|---|---|---|---|
| 38 | | R+2 : Bureau 208 | <p>Revêtement de sol : sans objet</p> <p>Revêtement mural : présence de 3 fissures</p> <p>Faux-plafond : sans objet</p> <p>Luminaire : réglette 1 tubes fluorescent non fonctionnel et manque d'une grille</p> <p>Equipement électrique : sans objet</p> <p>Ventilation/Chauffage : sans objet</p> <p>Système occultation: 2 stores non fonctionnels</p> <p>Fenêtres : réglage des poignées à prévoir</p> |

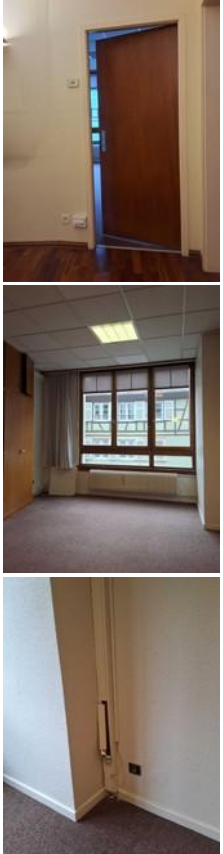
| N° | PHOTOS | LOCALISATION | OBSERVATIONS |
|---|---|---|---|
| 39 | | R+2 : Bureau 209 | <p>Revêtement de sol : sans objet</p> <p>Revêtement mural : sans objet</p> <p>Faux-plafond : sans objet</p> <p>Luminaire : lux insuffisant</p> <p>Equipement électrique : sans objet</p> <p>Ventilation/Chauffage : sans objet</p> <p>Système occultation : volet roulant se ferme partiellement</p> <p>Fenêtres : réglage des poignées à prévoir, cache de poignée décrochée</p> |

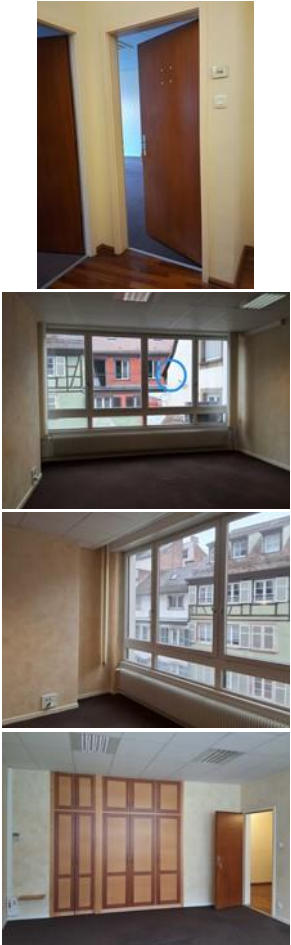
| N° | PHOTOS | LOCALISATION | OBSERVATIONS |
|---|---|---|---|
| 40 | | R+2 : Bureau 210 | <p>Revêtement de sol : moquette abimée</p> <p>Revêtement mural : présence de trous, chevilles et goulottes sur tapisserie</p> <p>Faux-plafond : sans objet</p> <p>Luminaire : 2 dalles non fonctionnelles</p> <p>Equipement électrique : sans objet</p> <p>Ventilation/Chauffage : sans objet</p> <p>Système occultation : sans objet</p> <p>Fenêtres : réglage des poignées à prévoir, ouverture d'une fenêtre non fonctionnelle (pastille bleue)</p> |

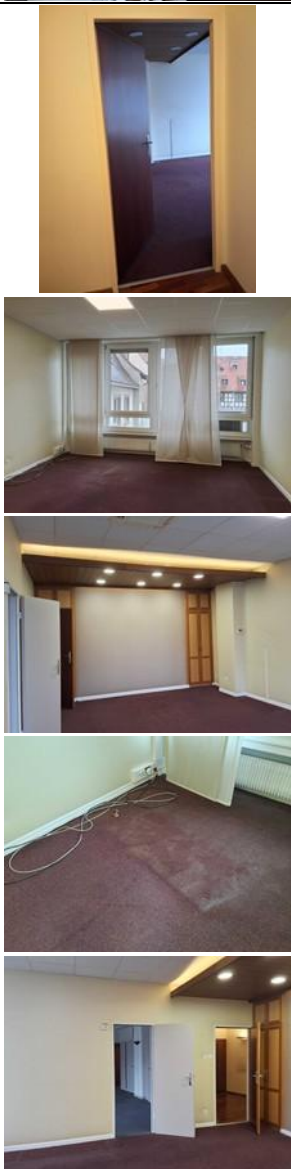
| N° | PHOTOS | LOCALISATION | OBSERVATIONS |
|---|---|---|---|
| 41 | | R+2 : Bureau 211 | <p>Revêtement de sol : moquette tachée</p> <p>Revêtement mural : tapisserie doublée (présence mousse) et présence trou, goulotte</p> <p>Faux-plafond : sans objet</p> <p>Luminaire : lux insuffisant</p> <p>Equipement électrique : sans objet</p> <p>Ventilation/Chauffage : sans objet</p> <p>Système occultation : rideaux</p> <p>Fenêtres : 3 fenêtres avec ouverture non fonctionnelle</p> |

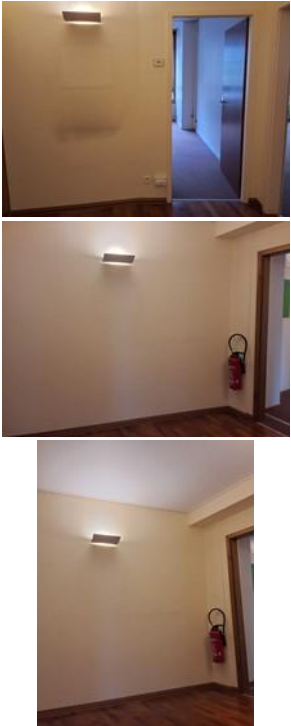
| N° | PHOTOS | LOCALISATION | OBSERVATIONS |
|---|---|---|---|
| 42 | | R+2 : Dégagement | <p>Revêtement de sol : sans objet</p> <p>Revêtement mural : présence de traces, trous et chevilles suite à la dépose d'affichage</p> <p>Faux-plafond : sans objet</p> <p>Luminaire : lux insuffisant</p> <p>Equipement électrique : sans objet</p> <p>Ventilation/Chauffage : sans objet</p> <p>Système occultation : sans objet</p> <p>Fenêtres : sans objet</p> |

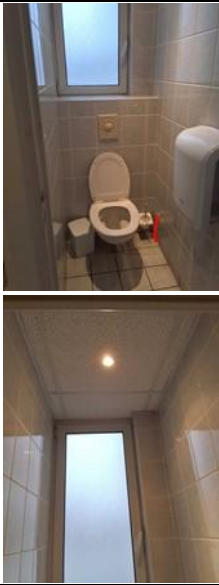
| N° | PHOTOS | LOCALISATION | OBSERVATIONS |
|---|---|---|---|
| 180 | | R+2 : Toilette F. | <p>Revêtement de sol : sans objet</p> <p>Revêtement mural : sans objet</p> <p>Faux-plafond : sans objet</p> <p>Luminaire : luminaire sur interrupteur</p> <p>Equipement électrique : sans objet</p> <p>Ventilation/Chauffage : sans objet</p> <p>Système occultation : sans objet</p> <p>Fenêtre : réglage des poignées à prévoir</p> |

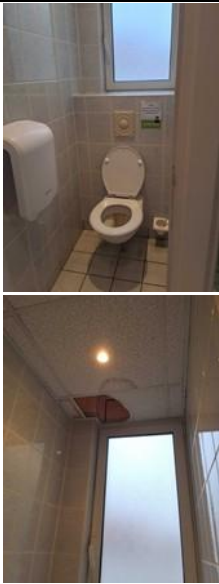
| N° | PHOTOS | LOCALISATION | OBSERVATIONS |
|---|---|---|---|
| 181 | | R+2 : Toilette H. | <p>Revêtement de sol : sans objet</p> <p>Revêtement mural : sans objet</p> <p>Faux-plafond : 2 dalles tachées, 1 dalle endommagée</p> <p>Luminaire : luminaire sur interrupteur</p> <p>Equipement électrique : sans objet</p> <p>Ventilation/Chauffage : sans objet</p> <p>Système occultation : sans objet</p> <p>Fenêtre : réglage des poignées à prévoir</p> <p>Equipement sanitaire : chasse non fonctionnelle</p> |

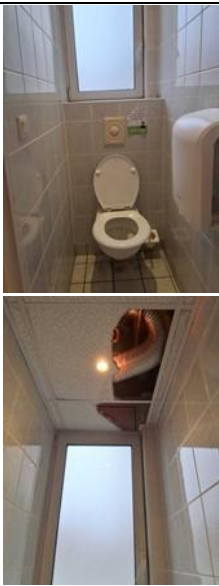
| N° | PHOTOS | LOCALISATION | OBSERVATIONS |
|---|---|---|---|
| 182 | | R+2 : Toilette H. | <p>Revêtement de sol : sans objet</p> <p>Revêtement mural : sans objet</p> <p>Faux-plafond : 2 dalles en dommagées</p> <p>Luminaire : luminaire sur interrupteur</p> <p>Equipement électrique : sans objet</p> <p>Ventilation/Chauffage : sans objet</p> <p>Système occultation : sans objet</p> <p>Fenêtre : réglage des poignées à prévoir</p> <p>Equipement sanitaire : chasse non fonctionnelle</p> |

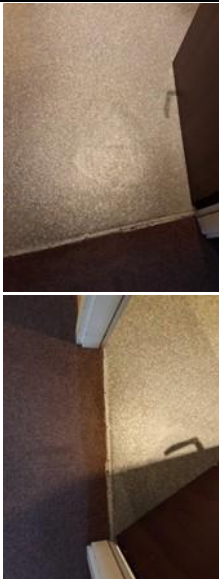
| N° | PHOTOS | LOCALISATION | OBSERVATIONS |
|---|---|---|---|
| 184 | | R+2 : Local | <p>Revêtement de sol : présence d'une poche sous le sol souple</p> <p>Revêtement mural : sans objet</p> <p>Faux-plafond : sans objet</p> <p>Luminaire : sans objet</p> <p>Equipement électrique : sans objet</p> <p>Ventilation/Chauffage : sans objet</p> <p>Système occultation : sans objet</p> <p>Fenêtre : sans objet</p> |
