# Aménagement de l'accueil provisoire et la rénovation des plateaux de bureaux

14-18, rue Adolphe Seyboth  
67000 STRASBOURG

## Etat des lieux R+3

06/03/2025

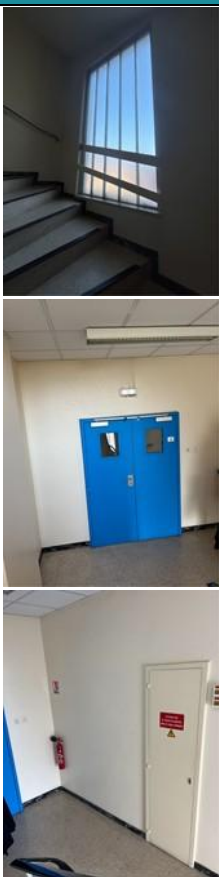
| N° | PHOTOS | LOCALISATION | OBSERVATIONS |
|---|---|---|---|
| 44 | | R+3 : Cage d'escalier | <p>Revêtement de sol : sans objet</p> <p>Revêtement mural : sans objet</p> <p>Faux-plafond : sans objet</p> <p>Luminaire : lux insuffisant</p> <p>Equipement électrique : sans objet</p> <p>Ventilation/Chauffage : sans objet</p> <p>Système occultation : sans objet</p> <p>Fenêtres : sans objet</p> |

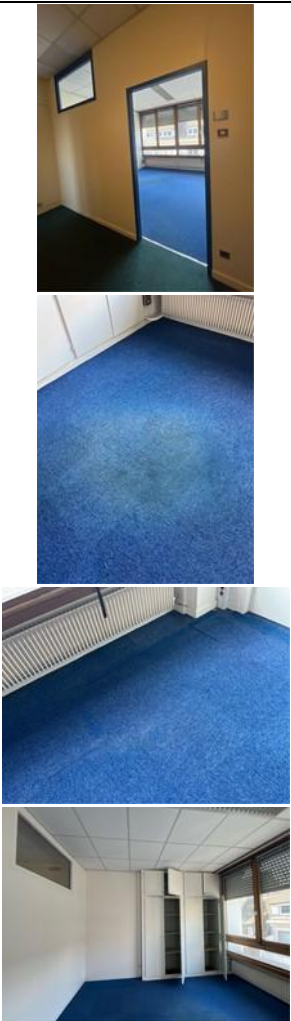
| N° | PHOTOS | LOCALISATION | OBSERVATIONS |
|---|---|---|---|
| 48 | | R+3 : Bureau 300 | <p>Revêtement de sol : moquette tachée</p> <p>Revêtement mural : présence de fissures, présence de trous</p> <p>Faux-plafond : sans objet</p> <p>Luminaire : lux insuffisant</p> <p>Equipement électrique : sans objet</p> <p>Ventilation/Chauffage : sans objet</p> <p>Système occultation : présence de rail pour store lamelle, store lamelle défectueux (pastille rouge)</p> <p>Fenêtres : ouverture vitrée = 124x75cm</p> |

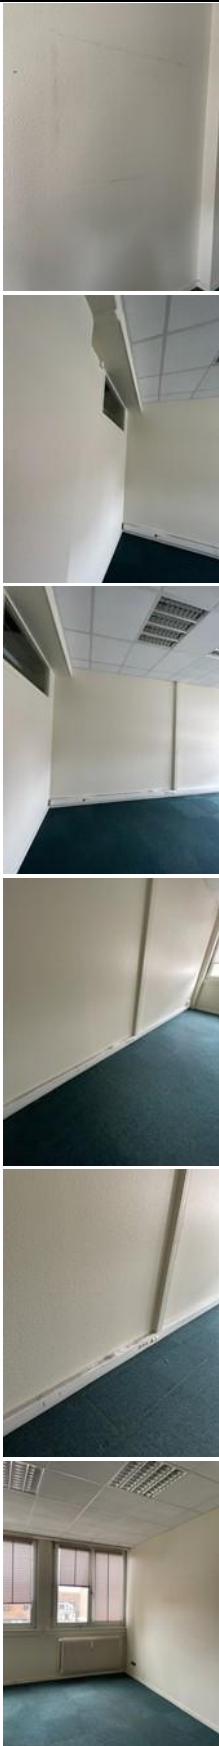
| N° | PHOTOS | LOCALISATION | OBSERVATIONS |
|---|---|---|---|
| 52 | | R+3 : Bureau 318 | <p>Revêtement de sol : traces sur la moquette suite à la dépose de meubles</p> <p>Revêtement mural : traces suite à la dépose d'affichage, trous</p> <p>Faux-plafond : sans objet</p> <p>Luminaire : lux insuffisant</p> <p>Equipement électrique : sans objet</p> <p>Ventilation/Chauffage : sans objet</p> <p>Système occultation : sans objet</p> <p>Fenêtres : réglage des poignées à prévoir</p> |

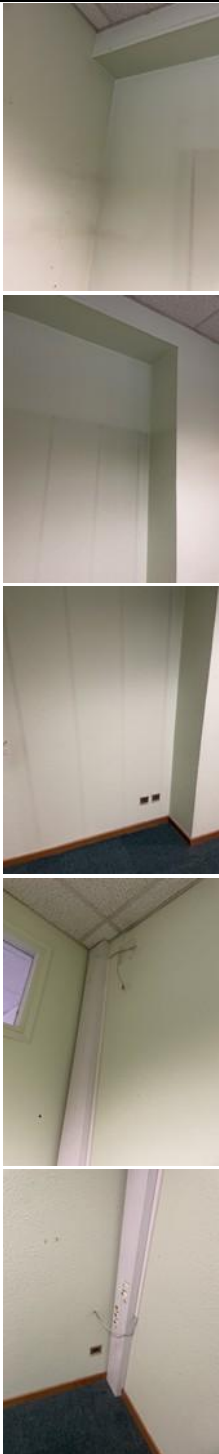
| N° | PHOTOS | LOCALISATION | OBSERVATIONS |
|---|---|---|---|
| 58 | | R+3 : Bureau 317 | <p>Revêtement de sol : sol souple taché</p> <p>Revêtement mural : présence de trous avec chevilles</p> <p>Faux-plafond : sans objet</p> <p>Luminaire : lux insuffisant</p> <p>Equipement électrique : sans objet</p> <p>Ventilation/Chauffage : sans objet</p> <p>Système occultation : rail voilage laissé en place</p> <p>Fenêtres : réglage des poignées à prévoir</p> |

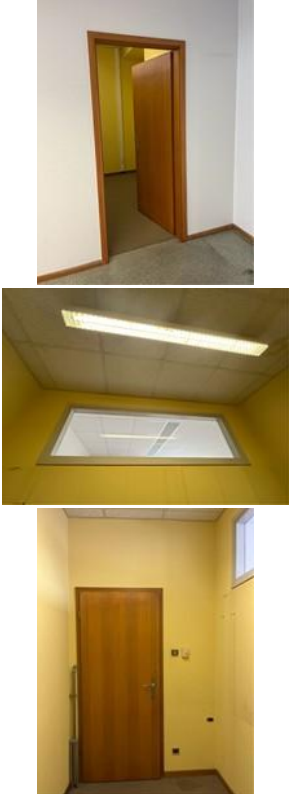
| N° | PHOTOS | LOCALISATION | OBSERVATIONS |
|---|---|---|---|
| 67 | | R+3 : Débarras | <p>Revêtement de sol : présence d'un trou</p> <p>Revêtement mural : peinture tachée, trous avec chevilles</p> <p>Faux-plafond : sans objet</p> <p>Luminaire : lux insuffisant</p> <p>Equipement électrique : sans objet</p> <p>Ventilation/Chauffage : bouche condamnée</p> <p>Système occultation : sans objet</p> <p>Fenêtres : dimensions 205/65cm</p> |

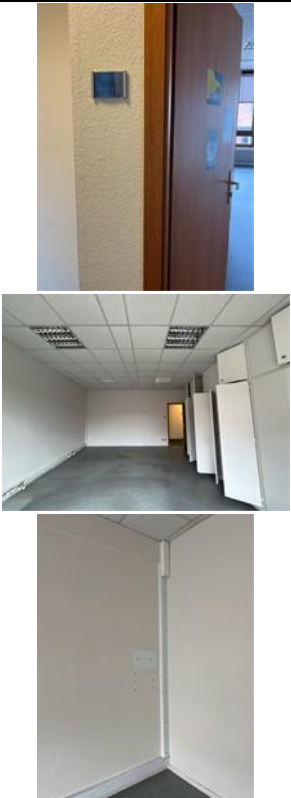
| N° | PHOTOS | LOCALISATION | OBSERVATIONS |
|---|---|---|---|
| 70 | | R+3 : Bureau 310 | <p>Revêtement de sol : sol taché</p> <p>Revêtement mural : présence de trous avec chevilles</p> <p>Faux-plafond : sans objet</p> <p>Luminaire : lux insuffisant</p> <p>Equipement électrique : sans objet</p> <p>Ventilation/Chauffage : sans objet</p> <p>Système occultation : 1 store défectueux (pastille rouge)</p> <p>Fenêtres : réglage des poignées à prévoir, cache de la poignée décroché</p> |

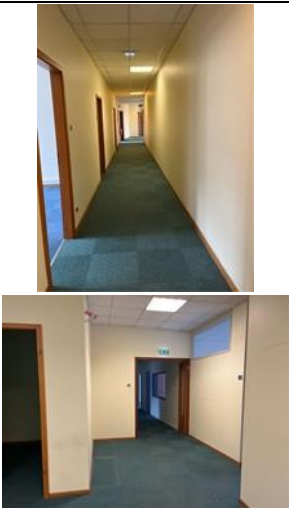
| N° | PHOTOS | LOCALISATION | OBSERVATIONS |
|---|---|---|---|
| 73 | | R+3 : Dégagement | <p>Revêtement de sol : sans objet</p> <p>Revêtement mural : présence de trous</p> <p>Faux-plafond : sans objet</p> <p>Luminaire : lux à confirmer</p> <p>Equipement électrique : sans objet</p> <p>Ventilation/Chauffage : sans objet</p> <p>Système occultation : sans objet</p> <p>Fenêtres : sans objet</p> |

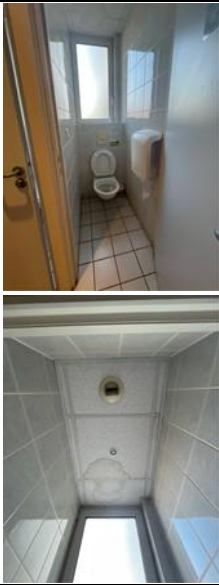
| N° | PHOTOS | LOCALISATION | OBSERVATIONS |
|---|---|---|---|
| 167 | | R+3 : Toilette H. | <p>Revêtement de sol : sans objet</p> <p>Revêtement mural : sans objet</p> <p>Faux-plafond : 2 dalles tachées</p> <p>Luminaire : luminaire sur interrupteur</p> <p>Equipement électrique : sans objet</p> <p>Ventilation/Chauffage : sans objet</p> <p>Système occultation : sans objet</p> <p>Fenêtres : réglage des poignées à prévoir</p> |

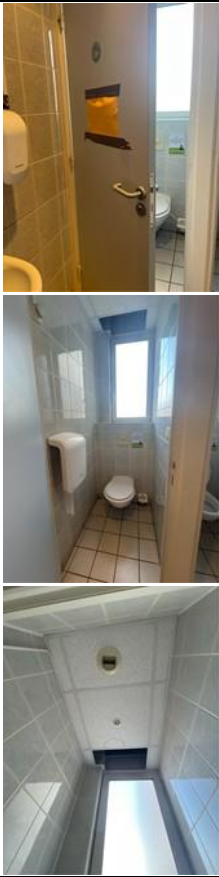
| N° | PHOTOS | LOCALISATION | OBSERVATIONS |
|---|---|---|---|
| 168 | | R+3 : Toilette F. | <p>Revêtement de sol : sans objet</p> <p>Revêtement mural : sans objet</p> <p>Faux-plafond : 1 dalle manquante, une dalle tachée</p> <p>Luminaire : luminaire sur interrupteur</p> <p>Equipement électrique : sans objet</p> <p>Ventilation/Chauffage : présence d'une bouche de ventilation</p> <p>Système occultation : sans objet</p> <p>Fenêtres : réglage des poignées à prévoir</p> <p>Equipement sanitaire : WC hors service</p> |
