# Aménagement de l'accueil provisoire et la rénovation des plateaux de bureaux

14-18, rue Adolphe Seyboth  
67000 STRASBOURG

Etat des lieux R+4  
06/03/2025

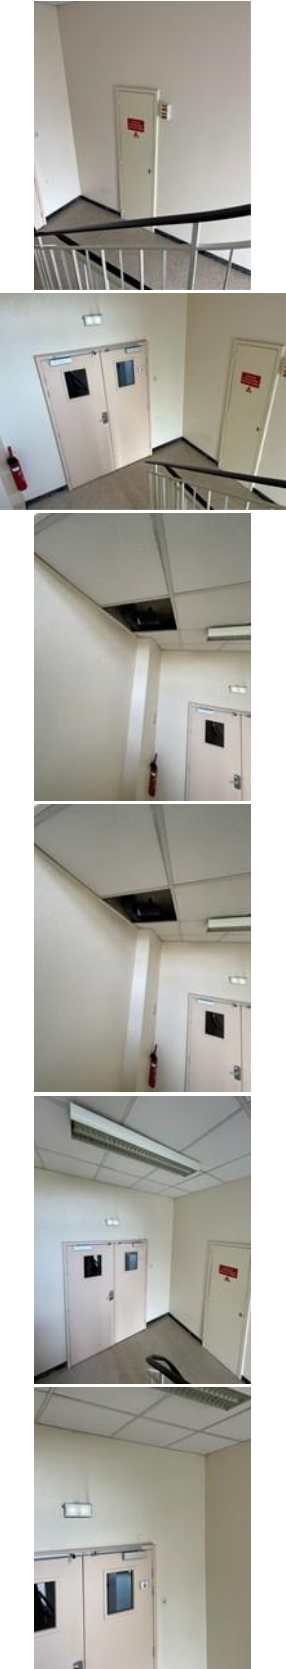
| N° | PHOTOS | LOCALISATION | OBSERVATIONS |
|---|---|---|---|
| 74 | | R+4 : Cage d'escalier | <p>Revêtement de sol : sans objet</p> <p>Revêtement mural : peinture tachée</p> <p>Faux-plafond : manque 1 dalle</p> <p>Luminaire : lux insuffisant</p> <p>Equipement électrique : sans objet</p> <p>Ventilation/Chauffage : sans objet</p> <p>Système occultation : sans objet</p> <p>Fenêtres : sans objet</p> |

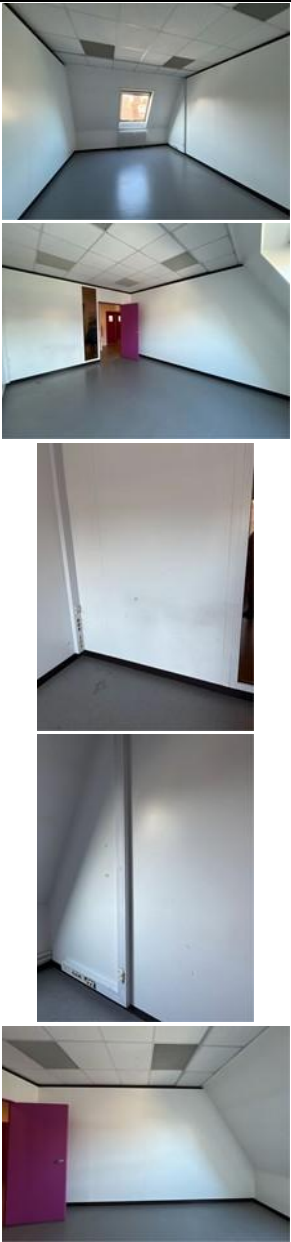
| N° | PHOTOS | LOCALISATION | OBSERVATIONS |
|---|---|---|---|
| 79 | | R+4 : Salle de restauration 401 | <p>Revêtement de sol : sol taché</p> <p>Revêtement mural : peinture tachée</p> <p>Faux-plafond : sans objet</p> <p>Luminaire : lux insuffisant</p> <p>Equipement électrique : sans objet</p> <p>Ventilation/Chauffage : sans objet</p> <p>Système occultation : sans objet</p> <p>Velux : réglage des poignées à prévoir</p> |

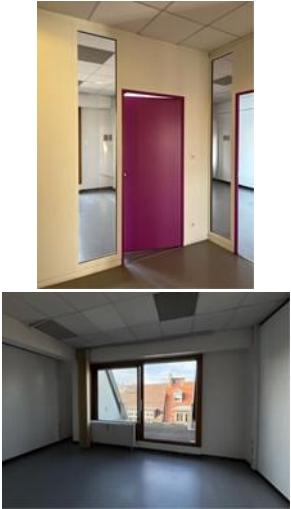
| N° | PHOTOS | LOCALISATION | OBSERVATIONS |
|---|---|---|---|
| 80 | | R+4 : Bureau 402 | <p>Revêtement de sol : sol taché suite à la dépose de meubles</p> <p>Revêtement mural : présence de traces</p> <p>Faux-plafond : rail faux-plafond décrochée</p> <p>Luminaire : lux insuffisant</p> <p>Equipement électrique : sans objet</p> <p>Ventilation/Chauffage : sans objet</p> <p>Système occultation : store à lamelle verticale vétuste</p> <p>Fenêtres : réglage des poignées à prévoir</p> |

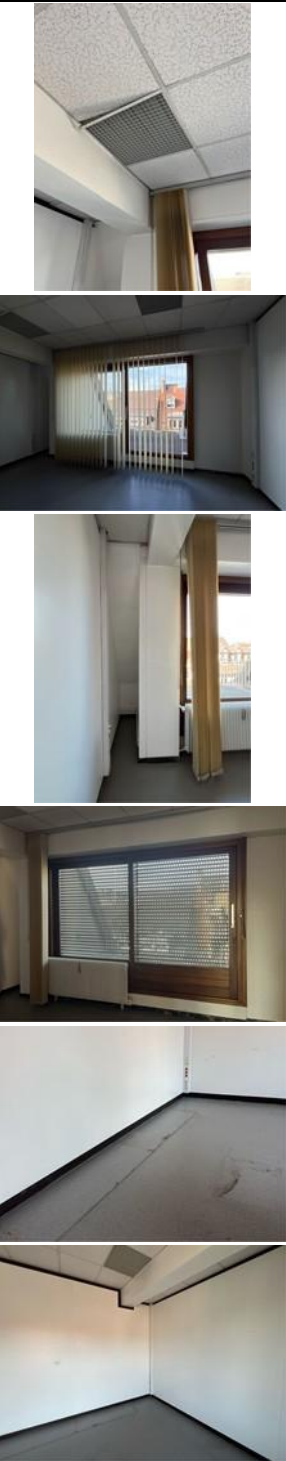
| N° | PHOTOS | LOCALISATION | OBSERVATIONS |
|---|---|---|---|
| 81 | | R+4 : Bureau 403 | <p>Revêtement de sol : sol taché</p> <p>Revêtement mural : présence de traces</p> <p>Faux-plafond : sans objet</p> <p>Luminaire : lux insuffisant</p> <p>Equipement électrique : sans objet</p> <p>Ventilation/Chauffage : sans objet</p> <p>Système occultation : Chaînette du volet roulant bloquée</p> <p>Fenêtres : problème de réglage de la porte coulissante, ouverture difficile</p> |

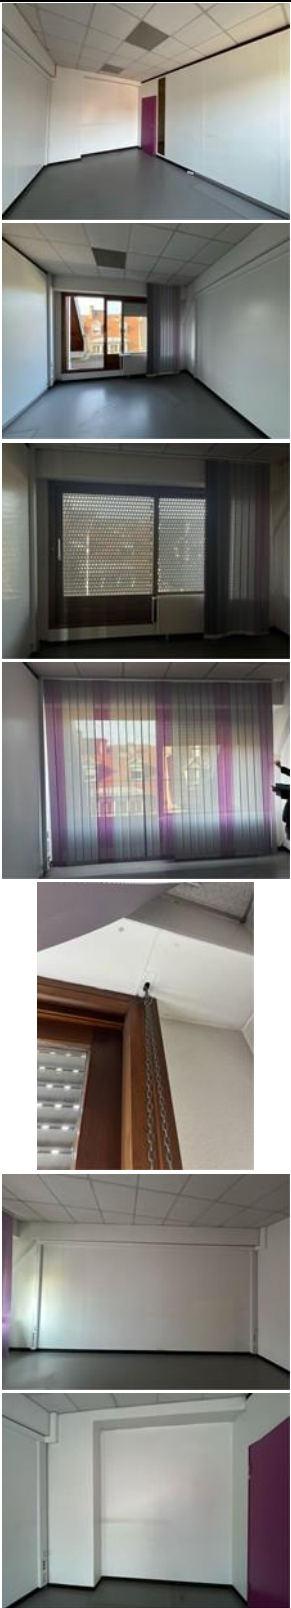
| N° | PHOTOS | LOCALISATION | OBSERVATIONS |
|---|---|---|---|
| 82 | | R+4 : Bureau 413 | <p>Revêtement de sol : sol taché</p> <p>Revêtement mural : peinture tachée</p> <p>Faux-plafond : sans objet</p> <p>Luminaire : lux insuffisant</p> <p>Equipement électrique : sans objet</p> |

| N° | PHOTOS | LOCALISATION | OBSERVATIONS |
|---|---|---|---|
| | | | <p>Ventilation/Chauffage : sans objet</p> <p>Système occultation : 8 stores défectueux</p> <p>Fenêtres : réglage des poignées à prévoir</p> |

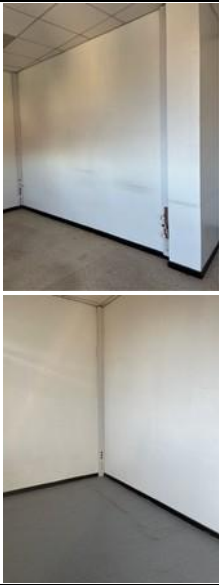
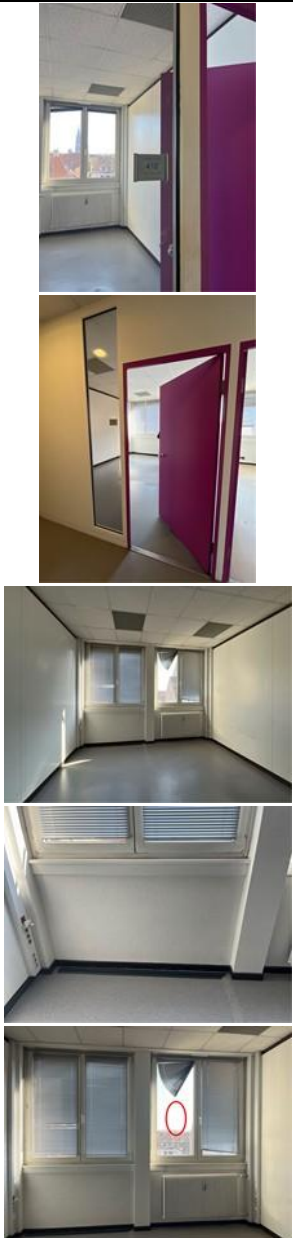
| N° | PHOTOS | LOCALISATION | OBSERVATIONS |
|---|---|---|---|
| 83 | | R+4 : Bureau 412 | <p>Revêtement de sol : présence élément PVC</p> <p>Revêtement mural : présence de traces</p> <p>Faux-plafond : sans objet</p> <p>Luminaire : lux insuffisant</p> <p>Equipement électrique : sans objet</p> <p>Ventilation/Chauffage : sans objet</p> <p>Système occultation : store défectueux (pastille rouge)</p> <p>Fenêtres : réglage des poignées à prévoir</p> |

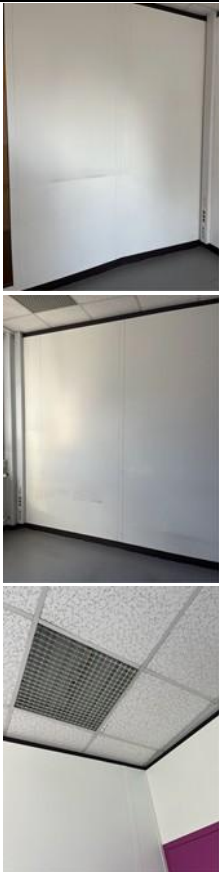
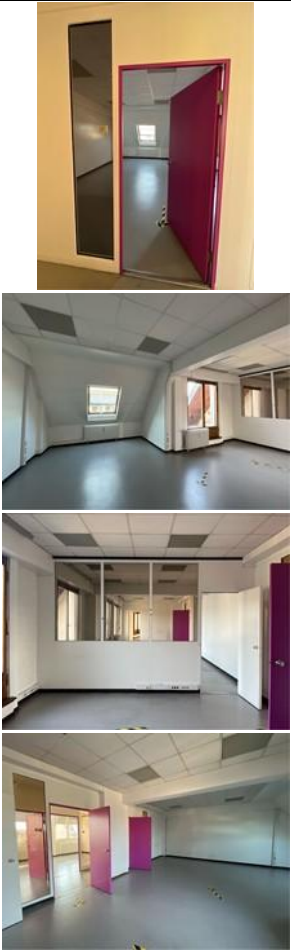
| N° | PHOTOS | LOCALISATION | OBSERVATIONS |
|---|---|---|---|
| 84 | | R+4 : Salle de réunion 404-405 | <p>Revêtement de sol : présence de marquage au sol</p> <p>Revêtement mural : présence de traces</p> <p>Faux-plafond : sans objet</p> <p>Luminaire : lux insuffisant</p> <p>Equipement électrique : sans objet</p> <p>Ventilation/Chauffage : sans objet</p> <p>Système occultation : store du velux défectueux, absence de store lamelle (uniquement rail au plafond en place avec chaînette).</p> <p>Fenêtres + velux : réglage des poignées à prévoir</p> |

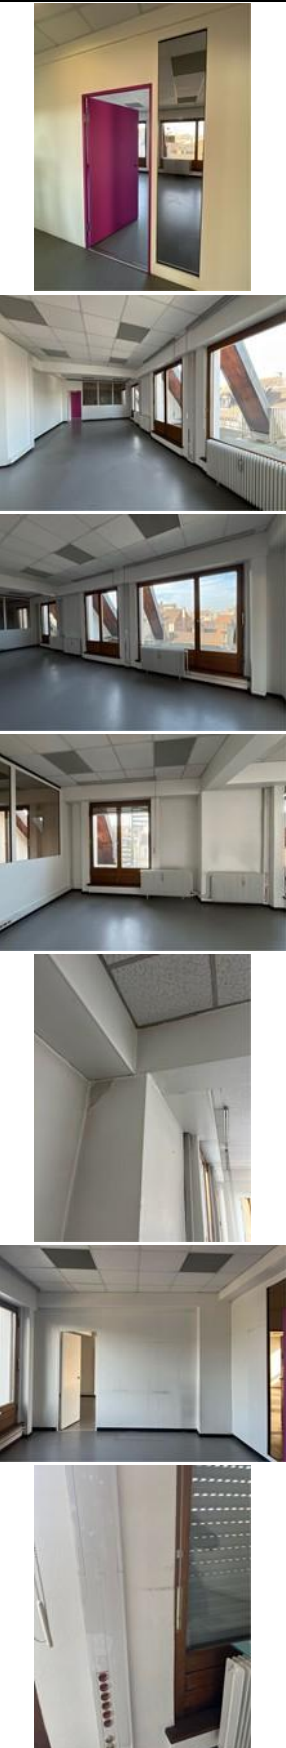
| N° | PHOTOS | LOCALISATION | OBSERVATIONS |
|---|---|---|---|
| 86 | | R+4 : Bureau 406 | <p>Revêtement de sol : présence de traces</p> <p>Revêtement mural : présence de traces, décrochage à un endroit</p> <p>Faux-plafond : sans objet</p> <p>Luminaire : lux insuffisant</p> <p>Equipement électrique : sans objet</p> <p>Ventilation/Chauffage : sans objet</p> <p>Système occultation : absence store lamelle, présence de rail au plafond</p> <p>Fenêtres : réglage des poignées à prévoir</p> <p>Porte : absence de poignée et cylindre d'une porte</p> |

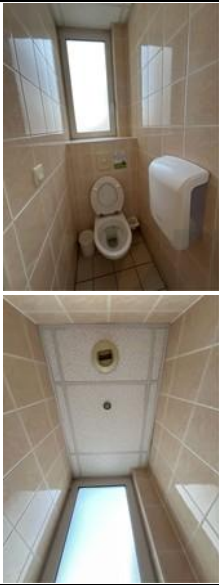
| N° | PHOTOS | LOCALISATION | OBSERVATIONS |
|---|---|---|---|
| 159 | | R+4 : Toilette F. | <p>Revêtement de sol : sans objet</p> <p>Revêtement mural : sans objet</p> <p>Faux-plafond : sans objet</p> <p>Luminaire : luminaire sur interrupteur</p> <p>Equipement électrique : sans objet</p> <p>Ventilation/Chauffage : présence d'une bouche</p> <p>Système occultation : sans objet</p> <p>Fenêtres : réglage des poignées à prévoir</p> |

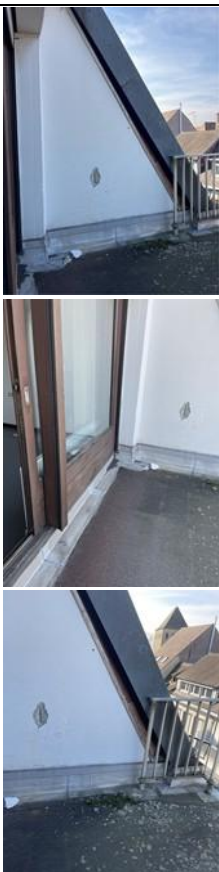
| N° | PHOTOS | LOCALISATION | OBSERVATIONS |
|---|---|---|---|
| 161 | | R+4 : Terrasse | <p>Façade extérieure : armature des aciers apparente</p> <p>Sol extérieur : shingle état vétuste</p> |

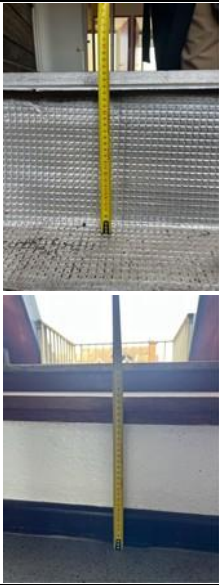
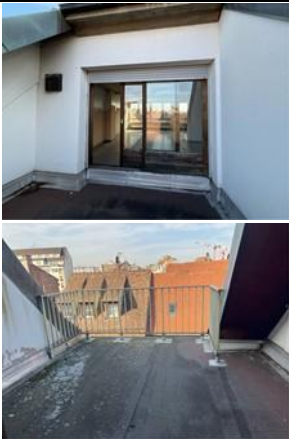
| N° | PHOTOS | LOCALISATION | OBSERVATIONS |
|---|---|---|---|
| 165 | | R+4 : Terrasse | <p>Façade extérieure : enduit dégradé sur façade</p> <p>Sol extérieur : shingle état vétuste</p> |

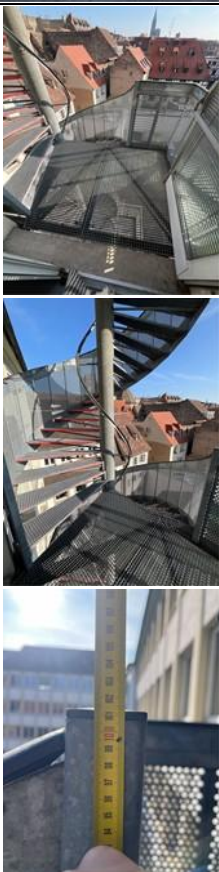
| N° | PHOTOS | LOCALISATION | OBSERVATIONS |
|---|---|---|---|
| 166 | | R+4 : Escalier de secours | Escalier de secours : hauteur garde corps = 101 cm |
