# Aménagement de l'accueil provisoire et la rénovation des plateaux de bureaux

14-18, rue Adolphe Seyboth  
67000 STRASBOURG

## Etat des lieux R+5

06/03/2025

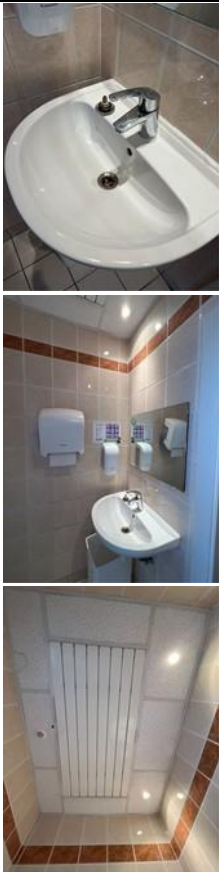
| N° | PHOTOS | LOCALISATION | OBSERVATIONS |
|---|---|---|---|
| 93 | | R+5 : Dégagement toilettes F. | <p>Revêtement de sol : sans objet</p> <p>Revêtement mural : sans objet</p> <p>Faux-plafond : présence de traces d'infiltration sur 1 dalle</p> <p>Luminaire : luminaire sur détecteur de mouvement</p> <p>Equipement électrique : sans objet</p> <p>Ventilation/Chauffage : sans objet</p> <p>Système occultation : sans objet</p> <p>Fenêtres : sans objet</p> |

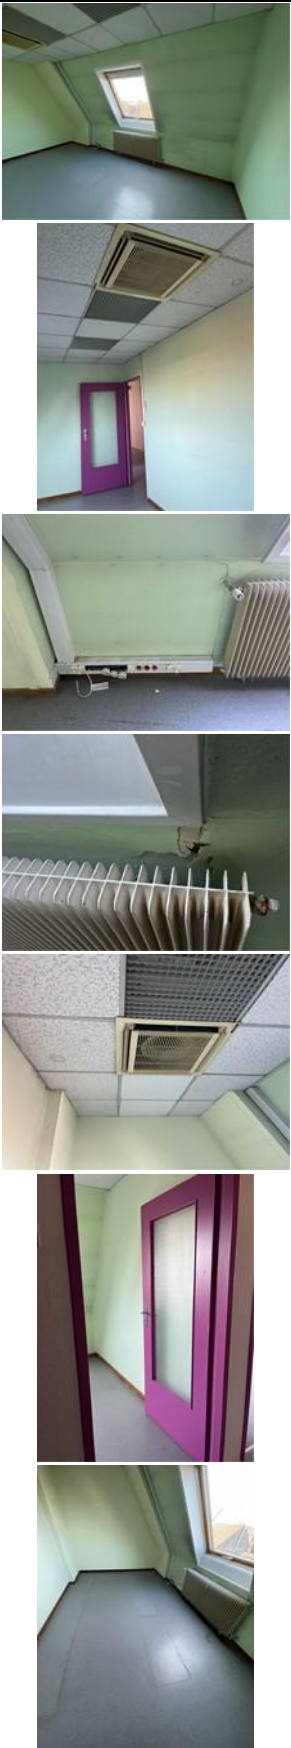
| N° | PHOTOS | LOCALISATION | OBSERVATIONS |
|---|---|---|---|
| 96 | | R+5 : Archives 500 | <p>Revêtement de sol : présence de traces</p> <p>Revêtement mural : présence de traces et fissures</p> <p>Faux-plafond : 1 dalle avec trace d'infiltration</p> <p>Luminaire : lux insuffisant, tubes fluorescents défectueux</p> <p>Equipement électrique : goulotte murale détériorée</p> <p>Ventilation/Chauffage : sans objet</p> <p>Système occultation : sans objet</p> <p>Velux : réglage des poignées à prévoir</p> |

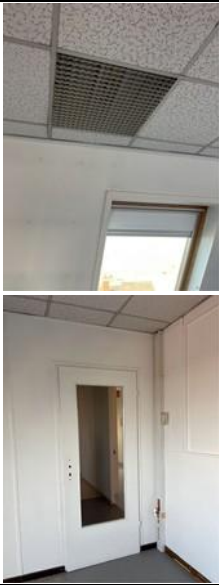
| N° | PHOTOS | LOCALISATION | OBSERVATIONS |
|---|---|---|---|
| 99 | | R+5 : Bureau 503 | <p>Revêtement de sol : présence de traces</p> <p>Revêtement mural : présence de traces, plinthe abîmée</p> <p>Faux-plafond : légère ouverture dans les dalles</p> <p>Luminaire : lux insuffisant</p> <p>Equipement électrique : sans objet</p> <p>Ventilation/Chauffage : 1 grille à remettre en place</p> <p>Système occultation : sans objet</p> <p>Velux : réglage des poignées à prévoir</p> <p>Porte : 1 porte sans poignée et cylindre</p> |

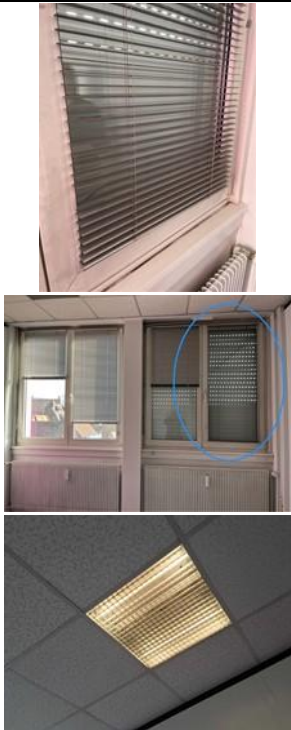
| N° | PHOTOS | LOCALISATION | OBSERVATIONS |
|---|---|---|---|
| 100 | | R+5 : Bureau 508 | <p>Revêtement de sol : sans objet</p> <p>Revêtement mural : sans objet</p> <p>Faux-plafond : sans objet</p> <p>Luminaire : lux insuffisant, tubes fluorescents défectueux sur 3 dalles</p> <p>Equipement électrique : sans objet</p> <p>Ventilation/Chauffage : sans objet</p> <p>Système occultation : lamelles de stores pliées (pastille bleue)</p> <p>Fenêtres : réglage des poignées à prévoir</p> |

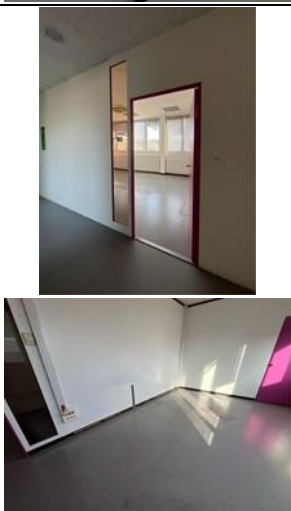
| N° | PHOTOS | LOCALISATION | OBSERVATIONS |
|---|---|---|---|
| 101 | | R+5 : Bureau 507 | <p>Revêtement de sol : sol taché suite à la dépose de meubles</p> <p>Revêtement mural : présence de traces, peinture des plinthes abimée</p> <p>Faux-plafond : 1 dalle abimée</p> <p>Luminaire : lux insuffisant, tubes fluorescents défectueux sur 3 dalles</p> <p>Equipement électrique : sans objet</p> <p>Ventilation/Chauffage : sans objet</p> <p>Système occultation : stores déraillés</p> <p>Fenêtres : réglage des poignées à prévoir, habillage PVC du cadre de fenêtre de gauche décollé</p> |

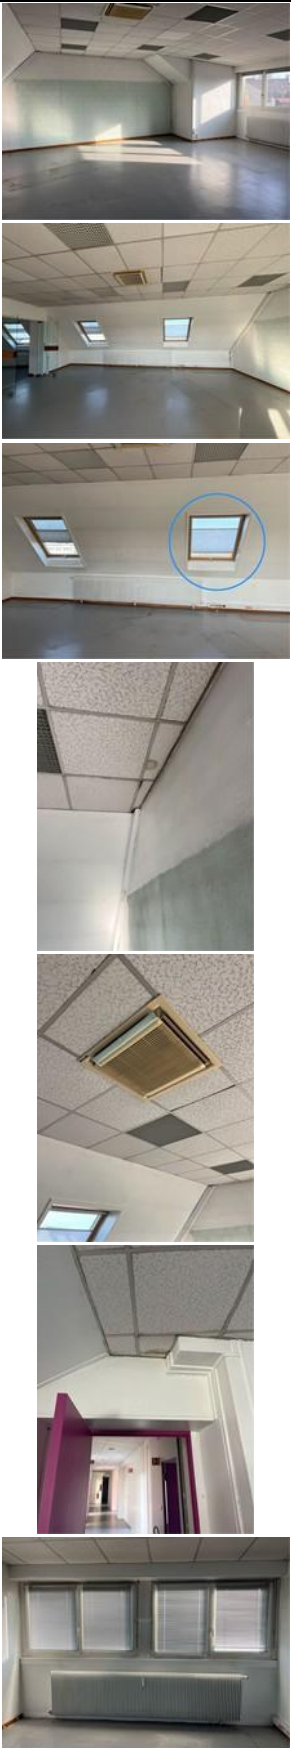
| N° | PHOTOS | LOCALISATION | OBSERVATIONS |
|---|---|---|---|
| 103 | | R+5 : Bureau 505 | <p>Revêtement de sol : sol taché suite à la dépose de mobilier</p> <p>Revêtement mural : présence de traces, peinture manquante suite à la dépose de meubles</p> <p>Faux-plafond: présence d'infiltration d'eau sur 2 dalles</p> <p>Luminaire : lux insuffisant, 1 tube fluorescent défectueux</p> <p>Ventilation/Chauffage : cassette plafonnrière endommagée</p> <p>Système occultation : store déraillé + stores vénitiens (seulement 1 fonctionnel, manque 3 barres pour changer l'orientation)</p> <p>Fenêtres + velux : réglage des poignées à prévoir</p> |

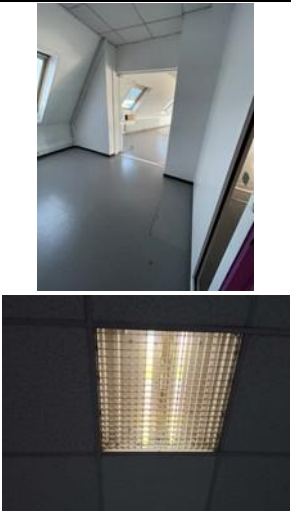
| N° | PHOTOS | LOCALISATION | OBSERVATIONS |
|---|---|---|---|
| 104 | | R+5 : Local 504 | <p>Revêtement de sol : présence de traces suite à la dépose de meubles</p> <p>Revêtement mural : sans objet</p> <p>Faux-plafond : présence de traces d'infiltrations sur une dalle</p> <p>Luminaire : lux insuffisant</p> <p>Equipement électrique : sans objet</p> <p>Ventilation/Chauffage : sans objet</p> <p>Système occultation : store de gauche sorti du rail</p> <p>Velux : réglage des poignées à prévoir</p> |

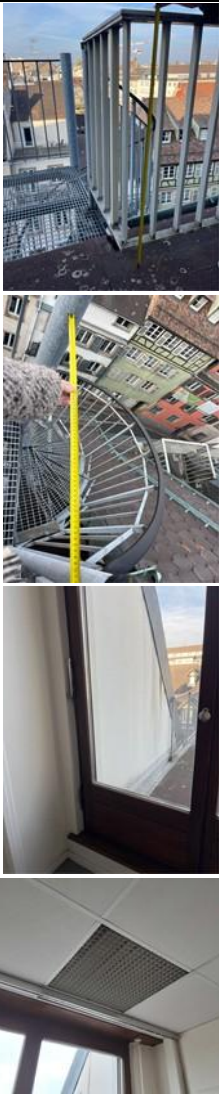
| N° | PHOTOS | LOCALISATION | OBSERVATIONS |
|---|---|---|---|
| 152 | | R+5 : Terrasse | <p>Revêtement de sol : sans objet</p> <p>Revêtement mural : sans objet</p> <p>Faux-plafond : sans objet</p> <p>Luminaire : lux insuffisant, tubes fluorescents défectueux</p> <p>Equipement électrique : sans objet</p> <p>Ventilation/Chauffage : sans objet</p> <p>Système occultation : store du milieu sorti du rail, store de gauche défectueux, store à lamelles non fonctionnel</p> <p>Fenêtres : franchissement seuil = 29 cm (à confirmer si incidence sur réglementation incendie)</p> <p>Sol terrasse : état vétuste</p> <p>Façade extérieure : enduit dégradé sur façade</p> <p>Escalier de secours : passage utile = 70 cm, hauteur garde corps = 101 cm</p> |

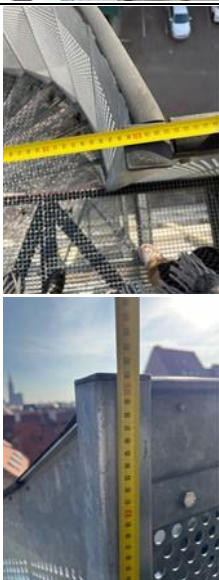
| N° | PHOTOS | LOCALISATION | OBSERVATIONS |
|---|---|---|---|
| 153 | | | Escalier de secours : passage utile = 98,5 cm, hauteur garde corps = 101 cm |
