# Aménagement de l'accueil provisoire et la rénovation des plateaux de bureaux

14, rue Adolphe Seyboth  
67000 STRASBOURG

## Etat des lieux RDC

06/03/2025

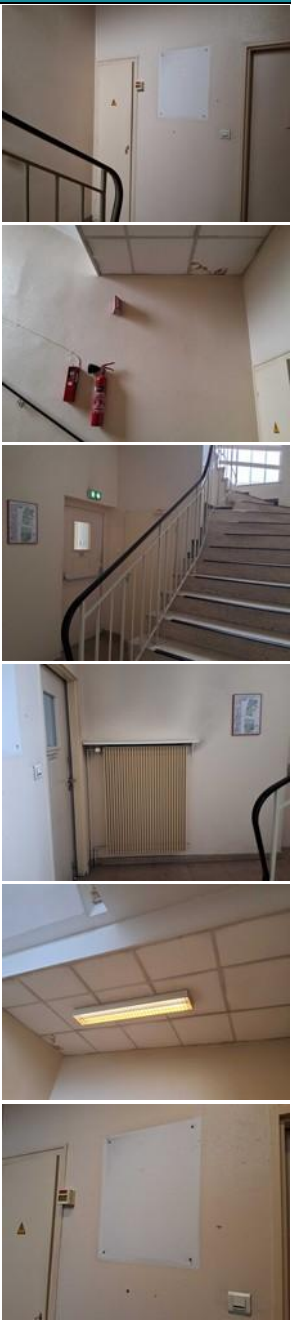
| N° | PHOTOS | LOCALISATION | OBSERVATIONS |
|---|---|---|---|
| 105 | | RDC : Cage d'escalier SUD | <p>Revêtement de sol : sans objet</p> <p>Revêtement mural : trous avec chevilles, peinture tachée</p> <p>Faux-plafond : trace d'infiltration sur une dalle</p> <p>Luminaire : lux insuffisant</p> <p>Equipement électrique : sans objet</p> <p>Ventilation/Chauffage : sans objet</p> <p>Système occultation : sans objet</p> <p>Fenêtres : sans objet</p> |

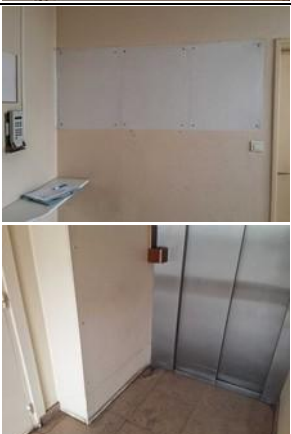
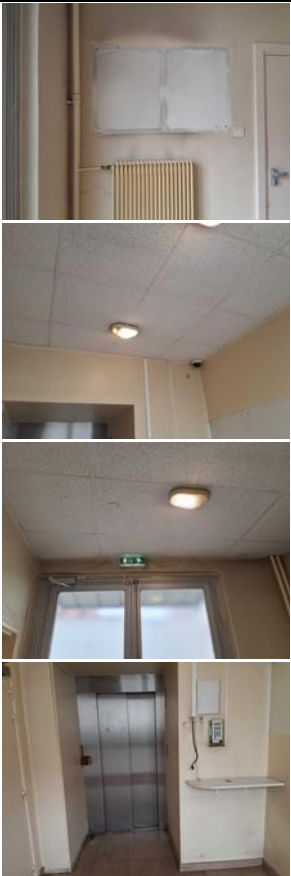
| N° | PHOTOS | LOCALISATION | OBSERVATIONS |
|---|---|---|---|
| 106 | | RDC : Entrée SUD | <p>Revêtement de sol : carrelage cassé</p> <p>Revêtement mural : peinture projetée dégradée, trous avec chevilles</p> <p>Faux-plafond : sans objet</p> <p>Luminaire : lux insuffisant</p> <p>Equipement électrique : sans objet</p> <p>Ventilation/Chauffage : sans objet</p> <p>Système occultation : sans objet</p> |

| N° | PHOTOS | LOCALISATION | OBSERVATIONS |
|---|---|---|---|
| | | | <p>Fenêtres : sans objet</p> <p>Porte extérieure : porte d'entrée extérieure difficile à ouvrir</p> |

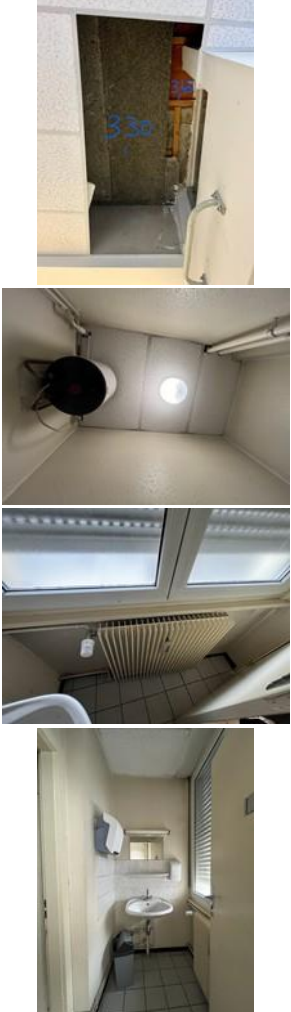
| N° | PHOTOS | LOCALISATION | OBSERVATIONS |
|---|---|---|---|
| 107 | | RDC : Toilette SUD | <p>Revêtement de sol : sans objet</p> <p>Revêtement mural : sans objet</p> <p>Faux-plafond : 2 dalles manquantes</p> <p>Luminaire : lux insuffisant, luminaire sur interrupteur</p> <p>Equipement électrique : sans objet</p> <p>Ventilation/Chauffage : absence bouche de ventilation, présence ballon d'eau chaude</p> <p>Système occultation : sans objet</p> <p>Fenêtres : réglage des poignées à prévoir</p> |

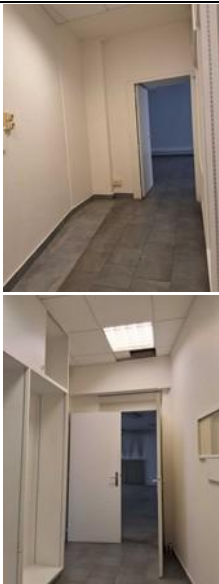
| N° | PHOTOS | LOCALISATION | OBSERVATIONS |
|---|---|---|---|
| 117 | | RDC : Dégagement NORD (futur front office accueil) | <p>Revêtement de sol : sans objet</p> <p>Revêtement mural : sans objet</p> <p>Faux-plafond: 1 dalle déposée</p> <p>Luminaire : lux insuffisant</p> <p>Equipement électrique : sans objet</p> <p>Ventilation/Chauffage : sans objet</p> <p>Système occultation : sans objet</p> <p>Fenêtres : sans objet</p> |

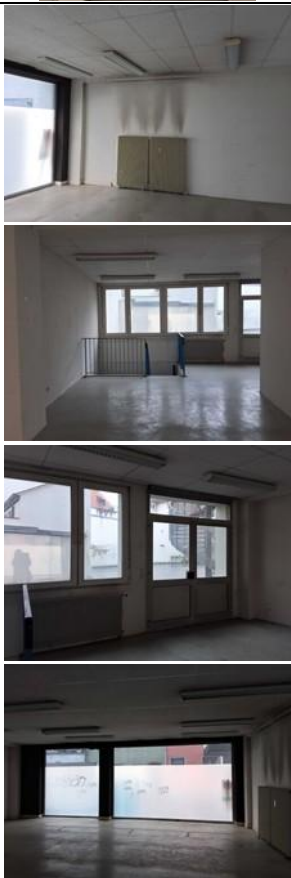
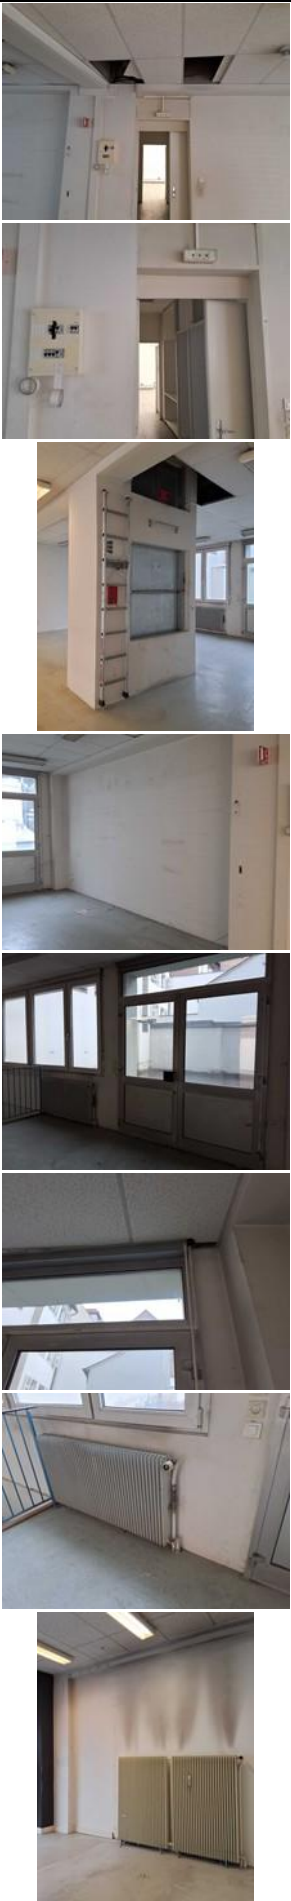
| N° | PHOTOS | LOCALISATION | OBSERVATIONS |
|---|---|---|---|
| 118 | | RDC : Stockage NORD | <p>Revêtement de sol : absence de revêtement de sol</p> <p>Revêtement mural: murs tachés</p> <p>Faux-plafond: 2 dalles déposées</p> <p>Luminaire : lux insuffisant</p> <p>Equipement électrique : sans objet</p> <p>Ventilation/Chauffage : tuyau du radiateur côté escalier endommagé (présence de 3 radiateurs)</p> <p>Système occultation: absence de système d'occultation pour les fenêtres et baies vitrées</p> <p>Fenêtres : réglage des poignées à prévoir, graffitis sur les baies vitrées</p> <p>Porte extérieure :<br/>porte extérieure à 2 vantaux 2,10 m de large</p> |

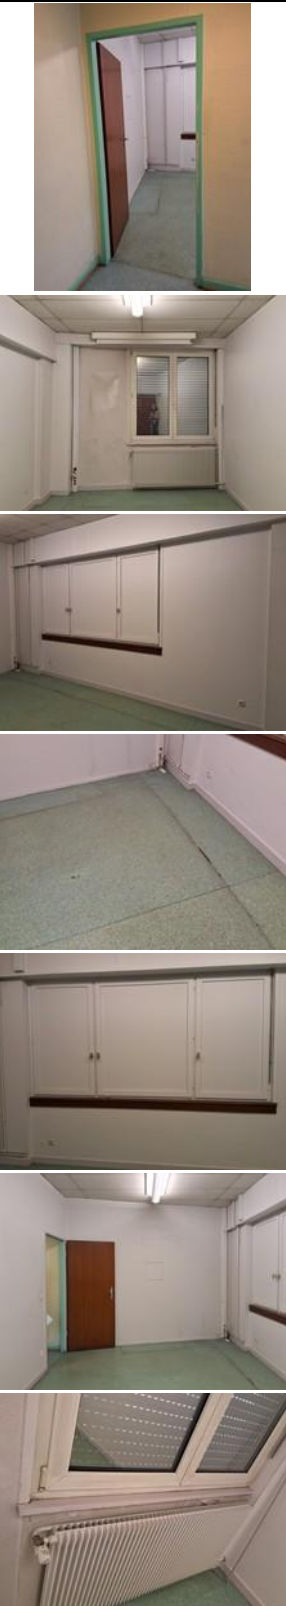
| N° | PHOTOS | LOCALISATION | OBSERVATIONS |
|---|---|---|---|
| 119 | | RDC : Bureau NORD (futur front office accueil) | <p>Revêtement de sol : présence de taches suite à la dépose de meubles, présence d'un écran de projection suspendu au plafond</p> <p>Revêtement mural : présence de taches, revêtement qui s'effrite au niveau du radiateur</p> <p>Faux-plafond : sans objet</p> <p>Luminaire : lux insuffisant</p> <p>Equipement électrique : sans objet</p> <p>Ventilation/Chauffage : sans objet</p> <p>Système occultation : présence d'un radiateur</p> <p>Fenêtres : réglage des poignées à prévoir + présence de 3 fenêtres condamnées sur cloison séparative (stockage)</p> |

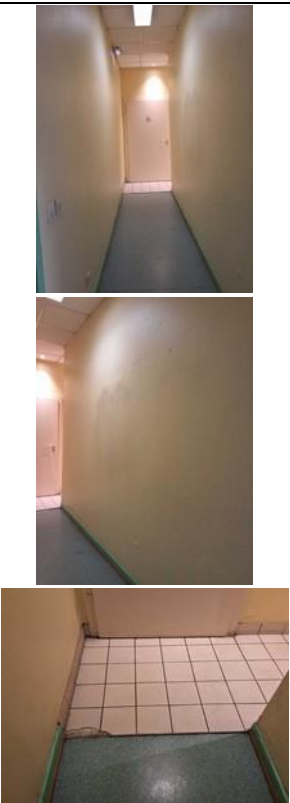
| N° | PHOTOS | LOCALISATION | OBSERVATIONS |
|---|---|---|---|
| 194 | | RDC : Dégagement NORD (futur attente accueil) | <p>Revêtement de sol : carreaux cassés au niveau du seuil entre la partie carrelée et le sol souple</p> <p>Revêtement mural: peinture projetée tachée, présence trous avec chevilles</p> <p>Faux-plafond: sans objet</p> <p>Luminaire : lux insuffisant</p> <p>Equipement électrique : sans objet</p> <p>Ventilation/Chauffage : présence d'un radiateur</p> <p>Système occultation: sans objet</p> <p>Fenêtres : sans objet</p> |

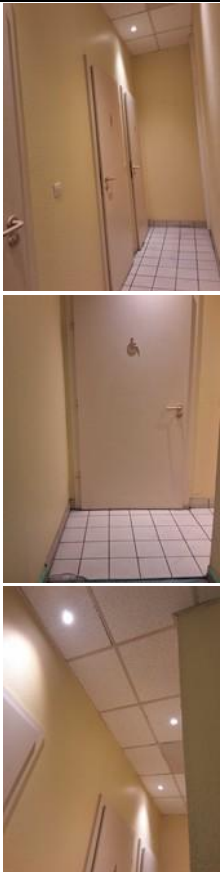
| N° | PHOTOS | LOCALISATION | OBSERVATIONS |
|---|---|---|---|
| 195 | | RDC : Dégagement bloc sanitaire NORD | <p>Revêtement de sol : sans objet</p> <p>Revêtement mural : sans objet</p> <p>Faux-plafond : sans objet</p> <p>Luminaire : lux insuffisant</p> <p>Equipement électrique : sans objet</p> <p>Ventilation/Chauffage : sans objet</p> <p>Système occultation : sans objet</p> <p>Fenêtres : sans objet</p> |

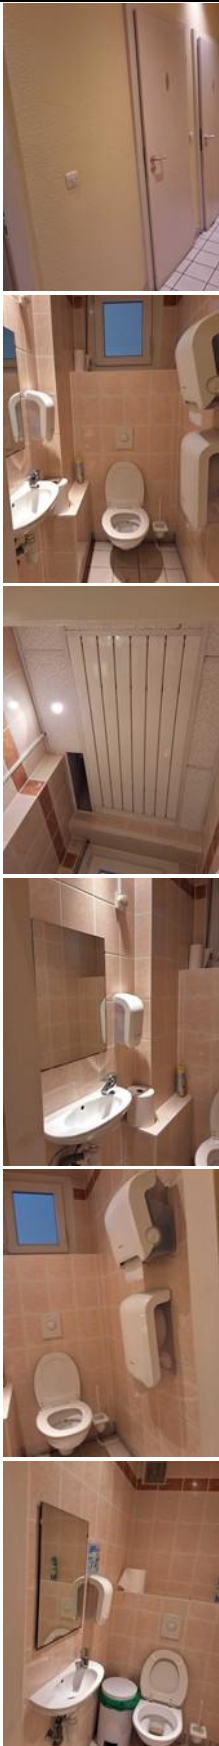
| N° | PHOTOS | LOCALISATION | OBSERVATIONS |
|---|---|---|---|
| 196 | | RDC : Toilette F. NORD | <p>Revêtement de sol : sans objet</p> <p>Revêtement mural : sans objet</p> <p>Faux-plafond : absence d'une dalle</p> <p>Luminaire : lux insuffisant, luminaire sur interrupteur</p> <p>Equipement électrique : sans objet</p> <p>Ventilation/Chauffage : absence bouche de ventilation</p> <p>Système occultation : sans objet</p> <p>Fenêtres : réglage des poignées à prévoir</p> <p>Equipement sanitaire : hauteur cuvette + axe lave-main non conformes PMR</p> |

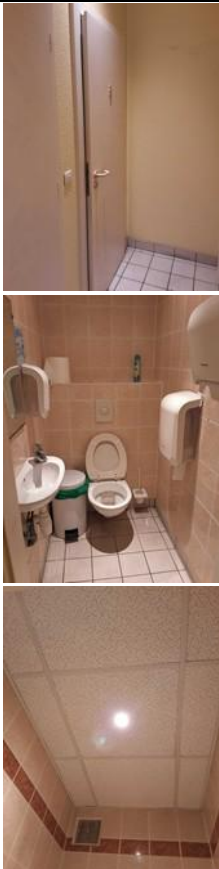
| N° | PHOTOS | LOCALISATION | OBSERVATIONS |
|---|---|---|---|
| 197 | | RDC : Toilette H. NORD | <p>Revêtement de sol : sans objet</p> <p>Revêtement mural : sans objet</p> <p>Faux-plafond : sans objet</p> <p>Luminaire : lux insuffisant, luminaire sur interrupteur</p> <p>Equipement électrique : sans objet</p> <p>Ventilation/Chauffage : sans objet</p> <p>Système occultation : sans objet</p> <p>Fenêtres : sans objet</p> |
