# Rapport de repérage amiante avant réalisation de travaux dans un immeuble bâti

Rapport N° : 26617454/S1/1/AM-RTV\_V1

Plan et programme de travaux Gymnase PLAN DU  
REFERENTIEL réalisé le 13/05/2025 par USID DE  
CARCASSONNE

### USID CARCASSONNE - Antenne BRAM

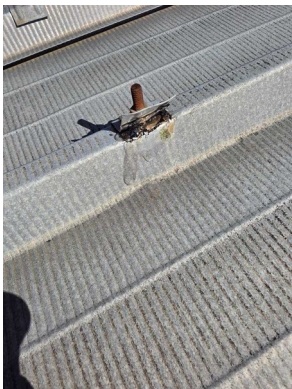
| P15 | ZPSO 8 |

| Localisation | Ouvrage | Matériau / Produit | Aspect | Couleur | N° ZPSO | N° Prél. | N° Sond. | Critère de décision | Observation | Présence amiante |
|---|---|---|---|---|---|---|---|---|---|---|
| BÂTIMENT 0012 - GYMNASSE -> EXTERIEUR | Toitures | Plaques en matériaux bitumineux | / | Noir | 8 | P15* N | / | AN | / | Non |

| Toitures -> Plaques en matériaux bitumineux (Liste B) | |

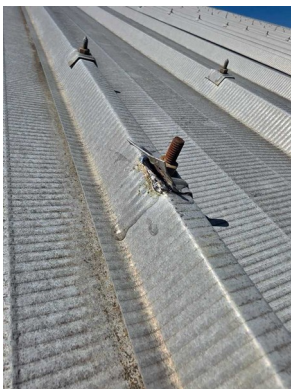
| P16 | ZPSO 8 |

| Localisation | Ouvrage | Matériau / Produit | Aspect | Couleur | N° ZPSO | N° Prél. | N° Sond. | Critère de décision | Observation | Présence amiante |
|---|---|---|---|---|---|---|---|---|---|---|
| BÂTIMENT 0012 - GYMNASSE -> EXTERIEUR | Toitures | Plaques en matériaux bitumineux | / | Noir | 8 | P16 N | / | AN | / | Non |

| Toitures -> Plaques en matériaux bitumineux (Liste B) | |

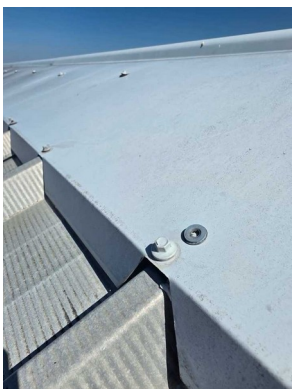
| P17 | ZPSO 9 |

| Localisation | Ouvrage | Matériau / Produit | Aspect | Couleur | N° ZPSO | N° Prél. | N° Sond. | Critère de décision | Observation | Présence amiante |
|---|---|---|---|---|---|---|---|---|---|---|
| BÂTIMENT 0012 - GYMNASSE -> EXTERIEUR | Eléments associés à la toiture | Couvre-joints | / | Noir | 9 | P17* N | / | AN | / | Non |

| Eléments associés à la toiture -> Couvre-joints | |

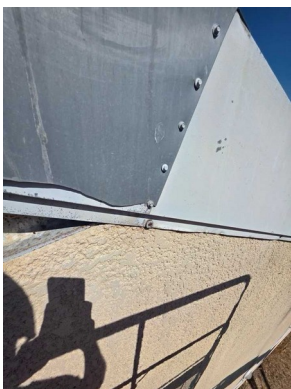
| P18 | ZPSO 9 |

| Localisation | Ouvrage | Matériau / Produit | Aspect | Couleur | N° ZPSO | N° Prél. | N° Sond. | Critère de décision | Observation | Présence amiante |
|---|---|---|---|---|---|---|---|---|---|---|
| BÂTIMENT 0012 - GYMNASSE -> EXTERIEUR | Eléments associés à la toiture | Couvre-joints | / | Noir | 9 | P18 N | / | AN | / | Non |

| Eléments associés à la toiture -> Couvre-joints | |

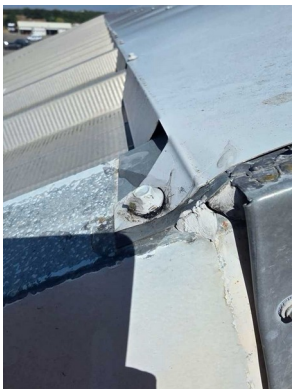
| P19 | ZPSO 10 |

| Localisation | Ouvrage | Matériau / Produit | Aspect | Couleur | N° ZPSO | N° Prél. | N° Sond. | Critère de décision | Observation | Présence amiante |
|---|---|---|---|---|---|---|---|---|---|---|
| BÂTIMENT 0012 - GYMNASSE -> EXTERIEUR | Eléments associés à la toiture | Couvre-joints | / | Noir | 10 | P19* N | / | AN | / | Non |

| Eléments associés à la toiture -> Couvre-joints | |

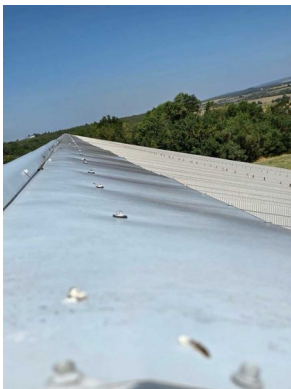
| P20 | ZPSO 10 |

| Localisation | Ouvrage | Matériau / Produit | Aspect | Couleur | N° ZPSO | N° Prél. | N° Sond. | Critère de décision | Observation | Présence amiante |
|---|---|---|---|---|---|---|---|---|---|---|
| BÂTIMENT 0012 - GYMNASSE -> EXTERIEUR | Eléments associés à la toiture | Couvre-joints | / | Noir | 10 | P20 N | / | AN | / | Non |

| Eléments associés à la toiture -> Couvre-joints | |

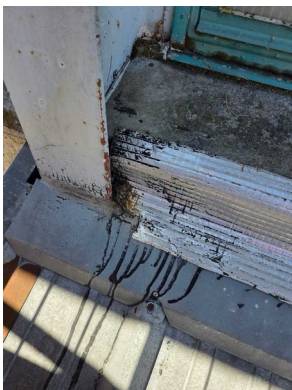
| P21 | ZPSO 11 |

| Localisation | Ouvrage | Matériau / Produit | Aspect | Couleur | N° ZPSO | N° Prél. | N° Sond. | Critère de décision | Observation | Présence amiante |
|---|---|---|---|---|---|---|---|---|---|---|
| BÂTIMENT 0012 - GYMNASSE -> EXTERIEUR | Etanchéité de toiture terrasse | Revêtements bitumineux relevés | Paxalu | / | 11 | P21* N | / | AN | / | Non |

| Etanchéité de toiture terrasse -> Revêtements bitumineux relevés | |

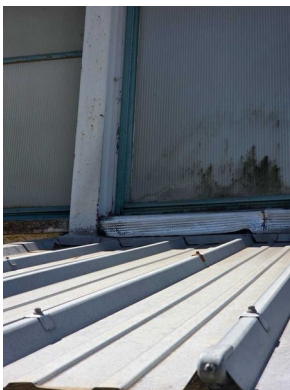
| P22 | ZPSO 11 |

| Localisation | Ouvrage | Matériau / Produit | Aspect | Couleur | N° ZPSO | N° Prél. | N° Sond. | Critère de décision | Observation | Présence amiante |
|---|---|---|---|---|---|---|---|---|---|---|
| BÂTIMENT 0012 - GYMNASSE -> EXTERIEUR | Etanchéité de toiture terrasse | Revêtements bitumineux relevés | Paxalu | / | 11 | P22 N | / | AN | / | Non |

| Etanchéité de toiture terrasse -> Revêtements bitumineux relevés | |

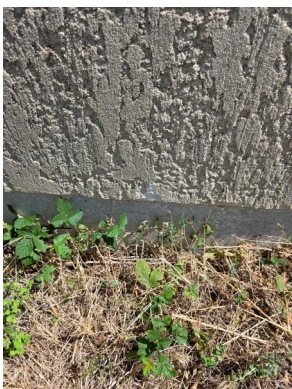
| P11 | ZPSO 6 |

| Localisation | Ouvrage | Matériau / Produit | Aspect | Couleur | N° ZPSO | N° Prél. | N° Sond. | Critère de décision | Observation | Présence amiante |
|---|---|---|---|---|---|---|---|---|---|---|
| BÂTIMENT 0012 - GYMNASSE -> EXTERIEUR | Façades lourdes y compris poteaux | Enduits extérieurs projetés, lissés ou talochés, crépis extérieurs | Granuleux | / | 6 | P11*<br>N | / | AN | / | Non |

| Façades lourdes y compris poteaux -> Enduits extérieurs projetés, lissés ou talochés, crépis extérieurs | |

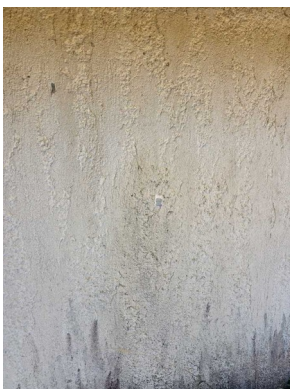
| P12 | ZPSO 6 |

| Localisation | Ouvrage | Matériau / Produit | Aspect | Couleur | N° ZPSO | N° Prél. | N° Sond. | Critère de décision | Observation | Présence amiante |
|---|---|---|---|---|---|---|---|---|---|---|
| BÂTIMENT 0012 - GYMNASSE -> EXTERIEUR | Façades lourdes y compris poteaux | Enduits extérieurs projetés, lissés ou talochés, crépis extérieurs | Granuleux | / | 6 | P12<br>N | / | AN | / | Non |

| Façades lourdes y compris poteaux -> Enduits extérieurs projetés, lissés ou talochés, crépis extérieurs | |

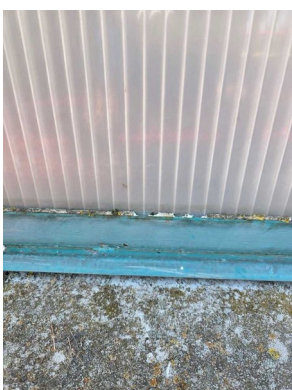
| P13 | ZPSO 7 |

| Localisation | Ouvrage | Matériau / Produit | Aspect | Couleur | N° ZPSO | N° Prél. | N° Sond. | Critère de décision | Observation | Présence amiante |
|---|---|---|---|---|---|---|---|---|---|---|
| BÂTIMENT 0012 - GYMNASSE -> EXTERIEUR | Menuiseries extérieures | Joints de mastic de vitrage | Souple | Blanc | 7 | P13*<br>N | / | AN | / | Non |

| Menuiseries extérieures -> Joints de mastic de vitrage | |

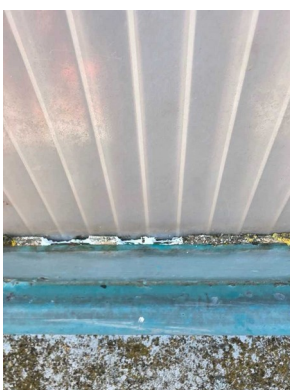
| P14 | ZPSO 7 |

| Localisation | Ouvrage | Matériau / Produit | Aspect | Couleur | N° ZPSO | N° Prél. | N° Sond. | Critère de décision | Observation | Présence amiante |
|---|---|---|---|---|---|---|---|---|---|---|
| BÂTIMENT 0012 - GYMNASSE -> EXTERIEUR | Menuiseries extérieures | Joints de mastic de vitrage | Souple | Blanc | 7 | P14<br>N | / | AN | / | Non |

| Menuiseries extérieures -> Joints de mastic de vitrage | |

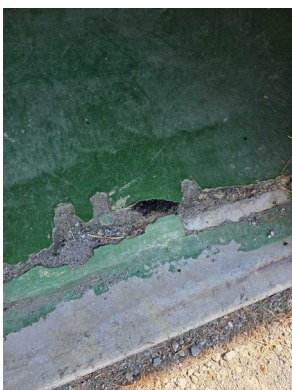
| P1 | ZPSO 1 |

| Localisation | Ouvrage | Matériau / Produit | Aspect | Couleur | N° ZPSO | N° Prél. | N° Sond. | Critère de décision | Observation | Présence amiante |
|---|---|---|---|---|---|---|---|---|---|---|
| BÂTIMENT 0012 - GYMNASSE -> GYMNASSE | Revêtements de sol | Revêtements de sols sportifs | Résine | Vert | 1 | P1*<br>N | / | AN | / | Non |
| BÂTIMENT 0012 - GYMNASSE -> GYMNASSE | Revêtements de sol | Colles bitumineuses | Bitumineux | Noir | 1 | P1*<br>N | / | AN | / | Non |
| BÂTIMENT 0012 - GYMNASSE -> GYMNASSE | Revêtements de sol | Ragréages | Ragréage | / | 1 | P1*<br>N | / | AN | / | Non |

| Revêtements de sol -> Revêtements de sols sportifs Colles bitumineuses Ragréages | |

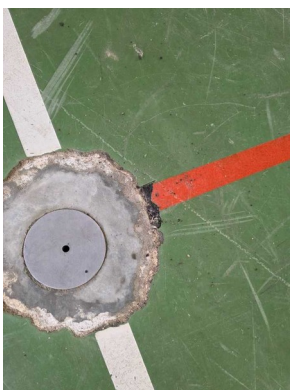
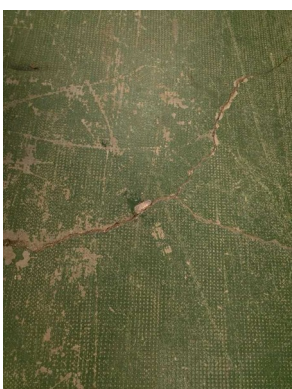
| P2 | ZPSO 1 |

| Localisation | Ouvrage | Matériau / Produit | Aspect | Couleur | N° ZPSO | N° Prél. | N° Sond. | Critère de décision | Observation | Présence amiante |
|---|---|---|---|---|---|---|---|---|---|---|
| BÂTIMENT 0012 - GYMNASSE -> GYMNASSE | Revêtements de sol | Revêtements de sols sportifs | Résine | Vert | 1 | P2<br>N | / | AN | / | Non |
| BÂTIMENT 0012 - GYMNASSE -> GYMNASSE | Revêtements de sol | Colles bitumineuses | Bitumineux | Noir | 1 | P2<br>N | / | AN | / | Non |
| BÂTIMENT 0012 - GYMNASSE -> GYMNASSE | Revêtements de sol | Ragréages | Ragréage | / | 1 | P2<br>N | / | AN | / | Non |

| Revêtements de sol -> Revêtements de sols sportifs Colles bitumineuses Ragréages | |

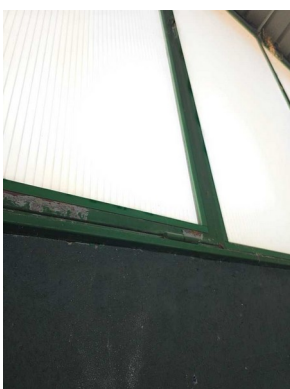
| P5 | ZPSO 3 |

| Murs et cloisons maçonnées "en dur" -> Enduits lissés, projetés ou talochés | |

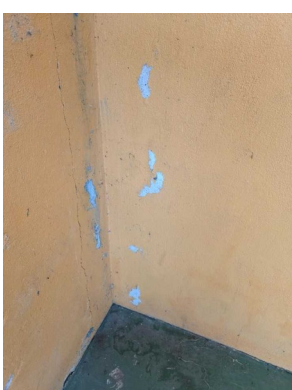
| P6 | ZPSO 3 |

| Murs et cloisons maçonnées "en dur" -> Enduits lissés, projetés ou talochés | |

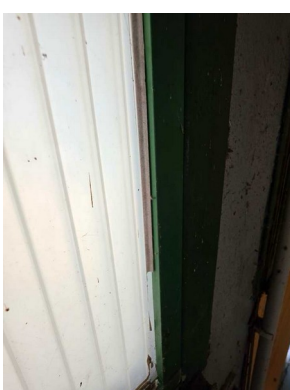
| P7 | ZPSO 4 |

| Menuiseries intérieures -> Joints de mastic de vitrage | |

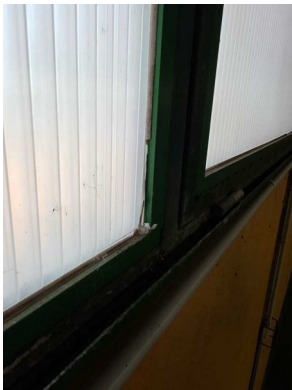
| P8 | ZPSO 4 |

| Menuiseries intérieures -> Joints de mastic de vitrage | |

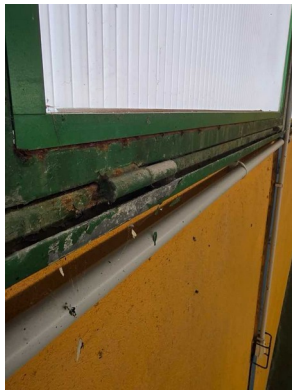
| P9 | ZPSO 5 |

| Menuiseries intérieures -> Peintures décoratives | |

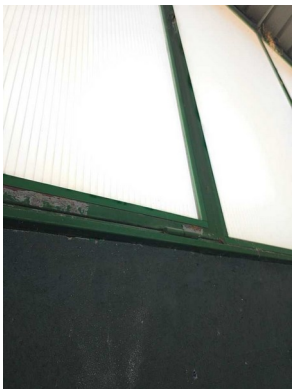
| P10 | ZPSO 5 |

| Menuiseries intérieures -> Peintures décoratives | |

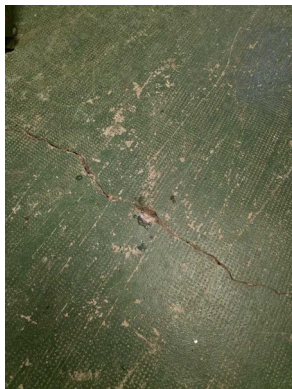
| P3 | ZPSO 2 |

| Revêtements de sol -> Ragréages | |

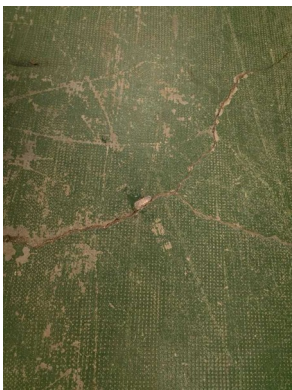
| P4 | ZPSO 2 |

| Revêtements de sol -> Ragréages | |
