## AUDIT TOITURE BTE CHU PELLEGRIN – BORDEAUX (version 3)

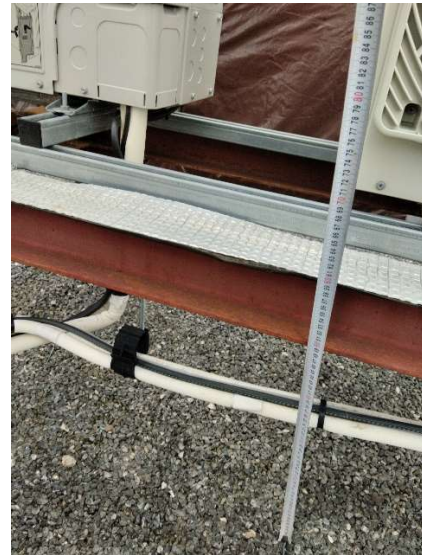
Climatiseur sur structure solidaire de la dalle : OK  
(photo 1)

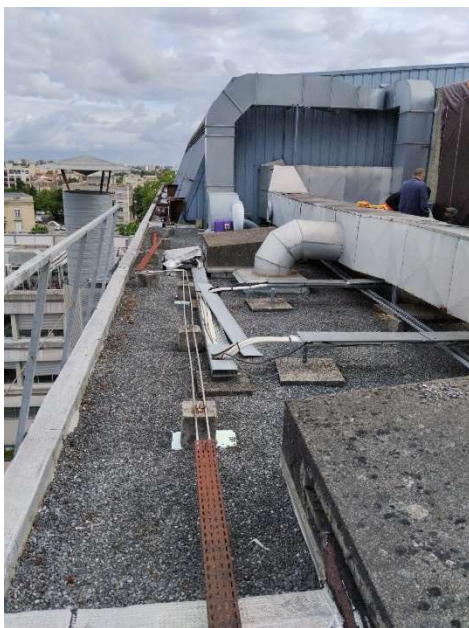
La collerette de protection des relevés devra être déposée pour la réalisation du nouveau relevé. Il faudra aussi certainement prévoir de la reposer plus haut en fonction de l'épaisseur d'isolant retenue. (photo 6)

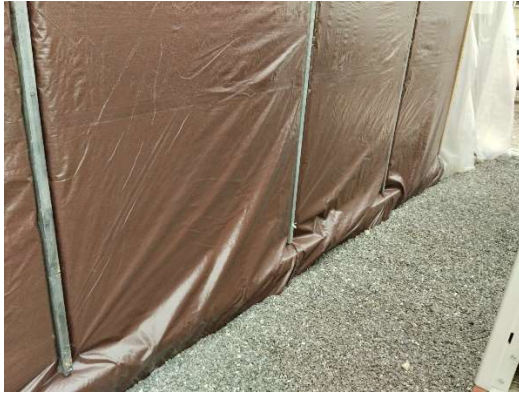
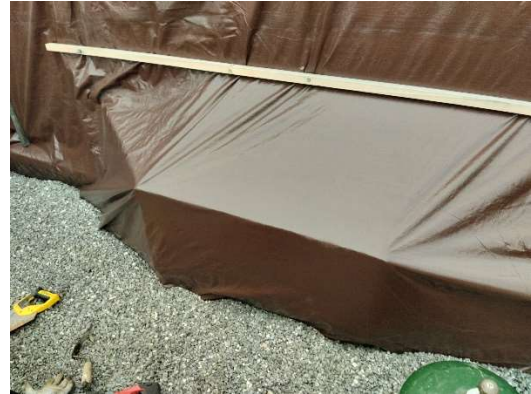
Une bâche protège le mur de l'édicule. Il nous a été impossible de vérifier la hauteur de relevé à ce niveau. De même une « boursofflure » due certainement à un équipement technique est clairement visible nous ne pouvons connaître à ce stade la nature et les éventuelles incidences sur les ouvrages d'étanchéité. (photos 8 et 9)

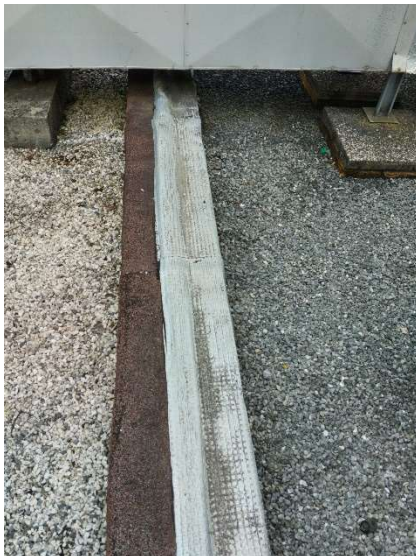
Le JD est traité avec un double muret avec une étanchéité type « Soprajoint ». RAS

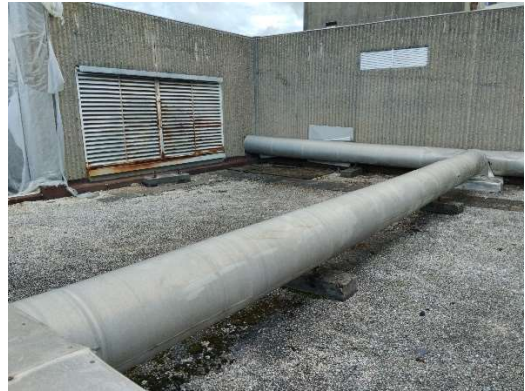
photo 15

Les gaines devront être déposées pour permettre la réalisation du nouveau complexe.

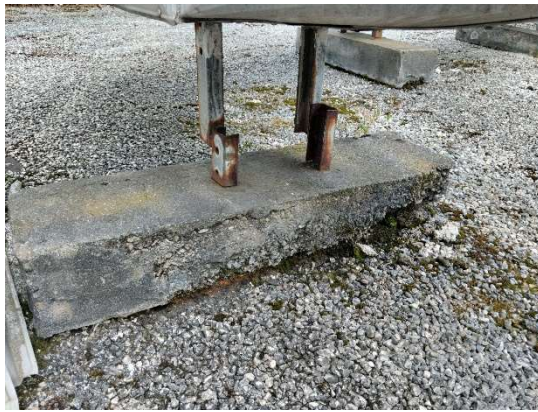
Les supports devront être également repris, car la hauteur ne sera plus la bonne, les plots béton sont endommagés et les supports métalliques sont rouillés.

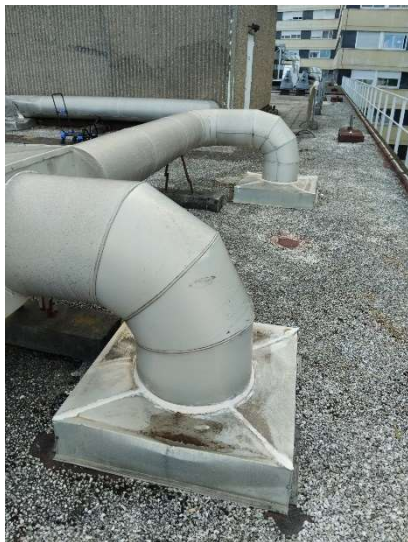
La hauteur des relevés au droit des bavettes de protections des relevés au droit des pénétrations ne sera pas suffisante. Il faudra l'adapter lors de la repose après les travaux. (photo 16)

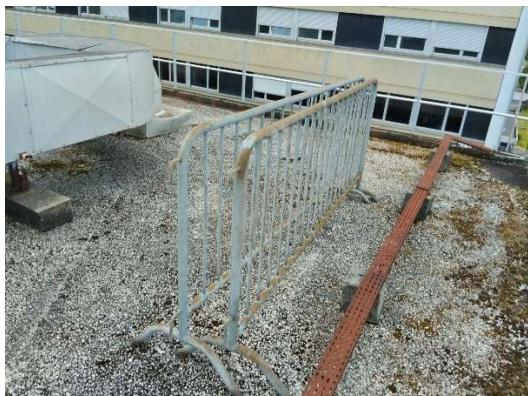
Photo 17

Certains éléments actuellement sur la toiture ne sont pas destinés à rester en toiture et sont même dangereux : risque de poinçonnement de l'étanchéité ou pire encore risque de tombés de la toiture.

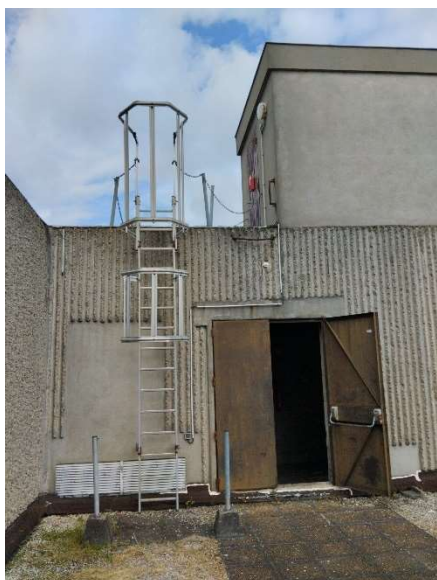
L'échelle à crinoline n'est plus aux normes. (Photo 19)

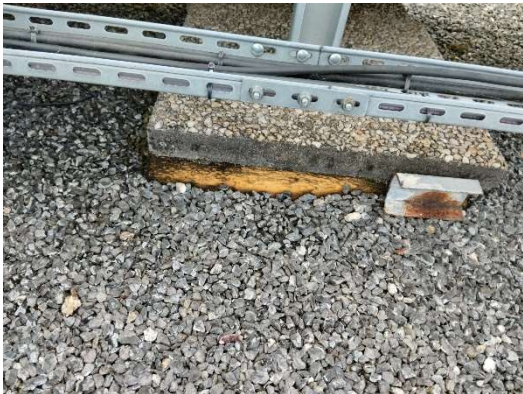
La désolidarisation entre la dallette béton et le complexe n'est pas conforme. Actuellement il s'agit d'un isolant polyuréthane alors qu'il faudrait un isolant imputrescible de type polystyrène extrudé.

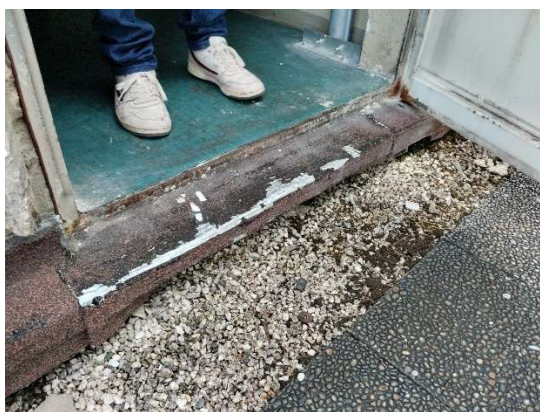
Photo 27

Une tôle de protection alu devra être mise en œuvre devant les portes en protection mécanique.

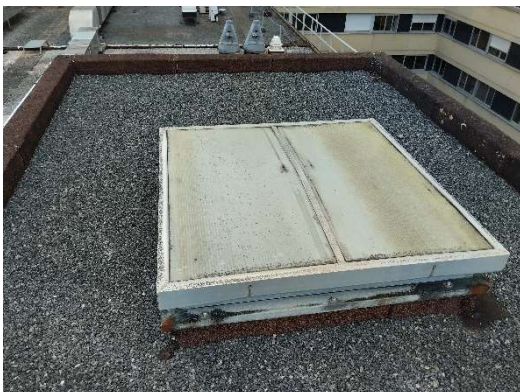
Plaque PCA endommagée à remplacer (Photo 29)

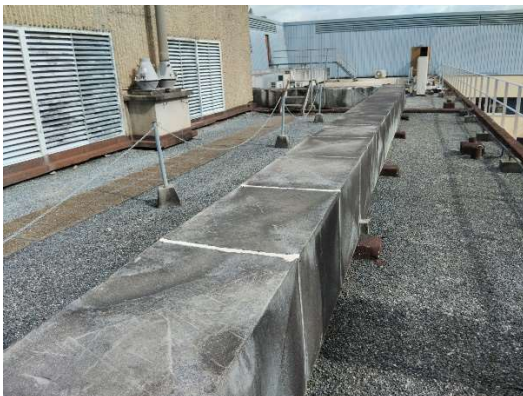
Gaines imposantes posées très près de l'étanchéité. Il faudra prévoir la dépose et la repose des celles-ci par une entreprise spécialisée. (photo 31)

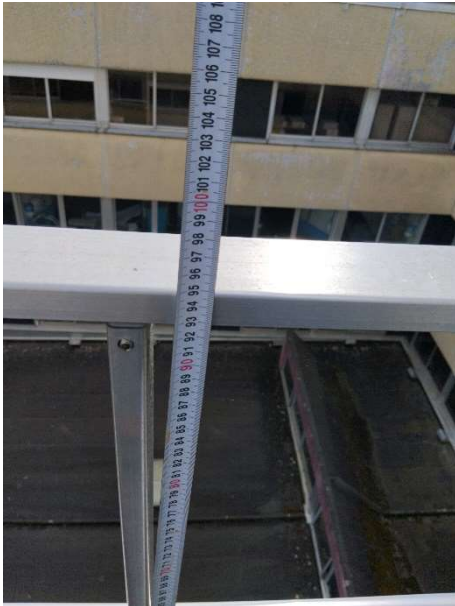
La hauteur des garde-corps technique n'est actuellement pas conforme. En effet, il faudrait 1 mètre à partir du dessus de l'acrotère qui est considéré comme un appui précaire. (Photo 33)

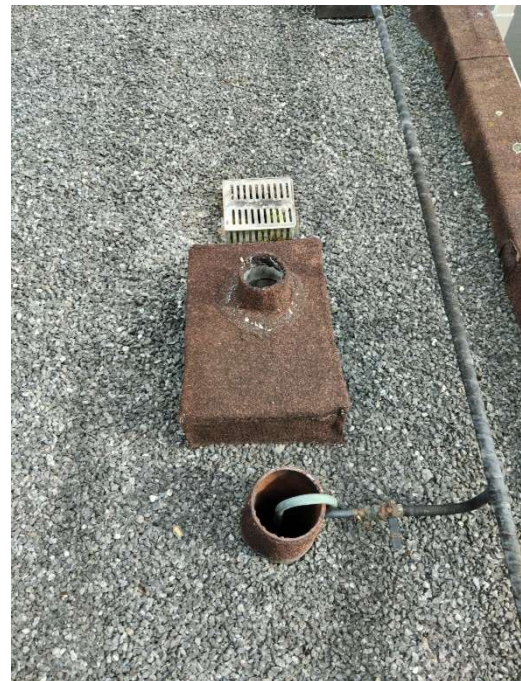
Prévoir de couvrir par un chapeau chinois les sorties. (Photo 34)

Utilité du tube cuivre ?

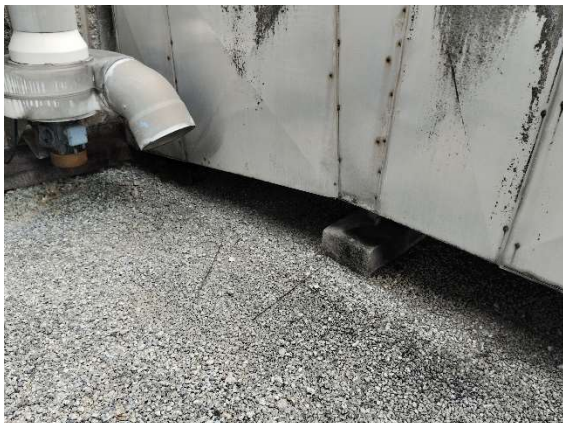
Photo 52

Gaines posées très près de l'étanchéité. Il faudra prévoir la dépose et la repose des celles-ci par une entreprise spécialisée. La reprise des supports de gaines devra aussi être pris en compte.

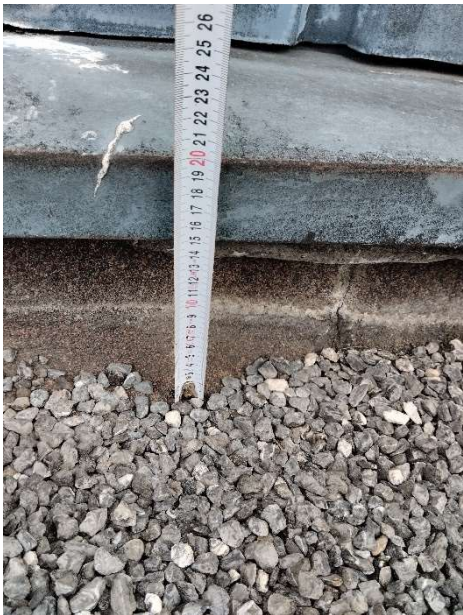
Hauteur de relevés sous bardage insuffisant. Il faudra prévoir la recoupe du bardage et la pose d'une costière pour rehausser le relevé. (Photo 59)

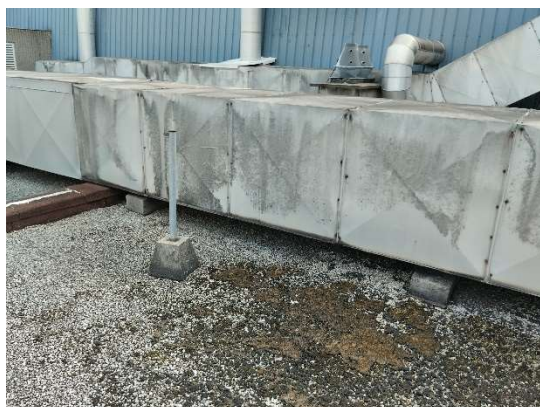
Photo 60

Gaines posées très près de l'étanchéité. Il faudra prévoir la dépose et la repose des celles-ci par une entreprise spécialisée. La reprise des supports de gaines devra aussi être pris en compte.

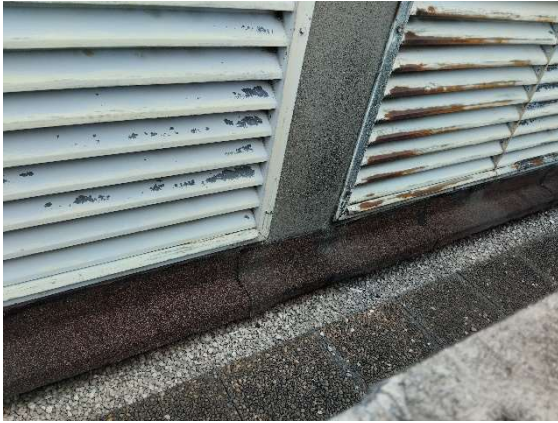
Prévoir un comblement sous le béquet en isolant soudable pour pouvoir remonter le relevé sur le becquet et avoir ainsi une hauteur de relevé conforme. (Photo 66)

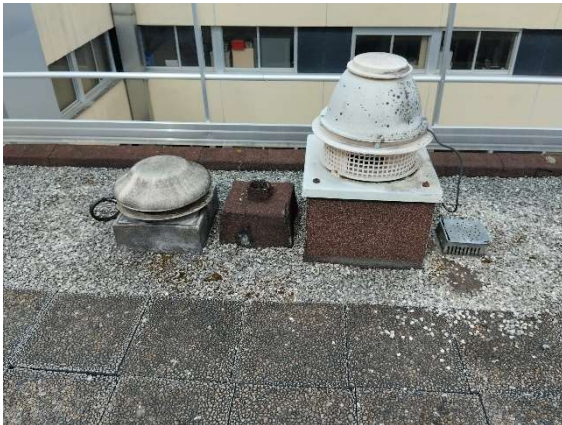
Vérifier si toutes les sorties sont encore en fonction (Photo 67)

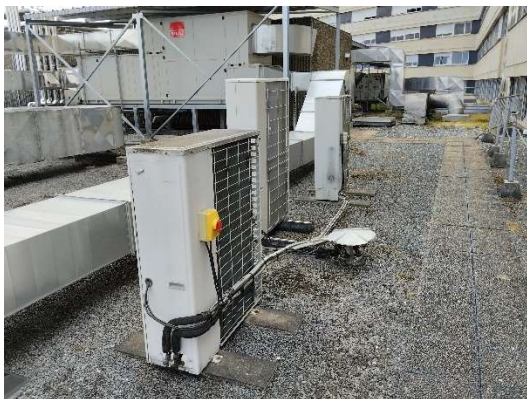
Photo 68

Les climatiseurs sont posés sur des dallettes béton. Ceux-ci devront être déposés pour la réalisation de la nouvelle étanchéité. Il faudra en profiter pour vérifier s'ils sont tous en activité. Pour rappel, selon le DTU 43.1 les équipements techniques de plus de 90kg doivent être mis en œuvre sur une structure solidaire de la dalle béton, et à minima à 40 cm du niveau de l'étanchéité.

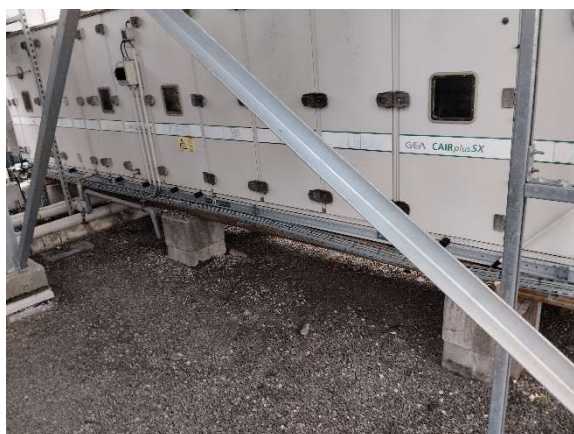
La CTA n'est pas posée conformément au DTU (hauteur libre sous équipement). Les plots (ou plutôt les boisseaux) sont à priori posés sur le complexe d'étanchéité et non sur la dalle béton. Des relevés en résine ont été réalisés sans renfort et de hauteur non conforme. La dépose et la repose conformément au DTU est obligatoire. (Photo 70)

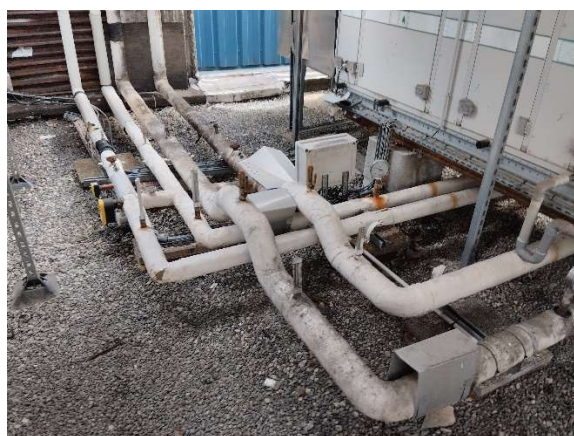
Photo 71

Gaines posées très près de l'étanchéité. Il faudra prévoir la dépose et la repose des celles-ci par une entreprise spécialisée. La reprise des supports de gaines devra aussi être pris en compte.

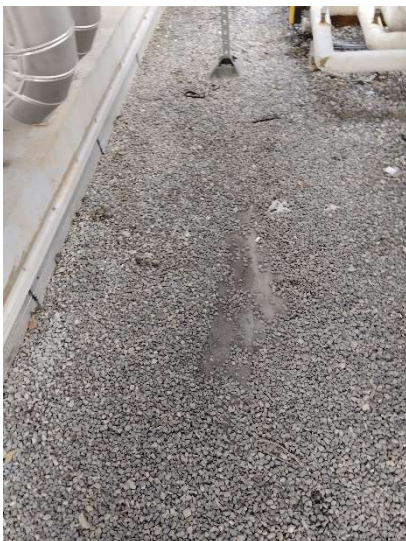
Forte présence d'eau dans le complexe (l'étanchéité « flotte »)  
(Photo 74)

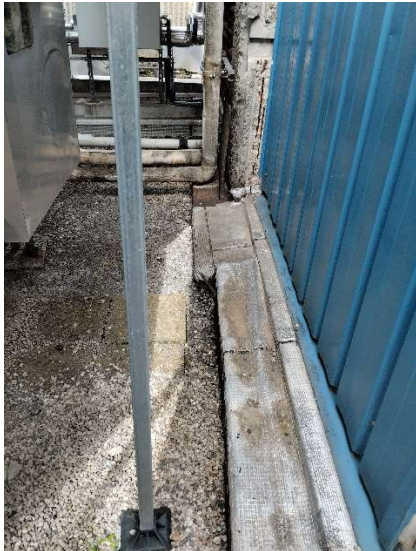
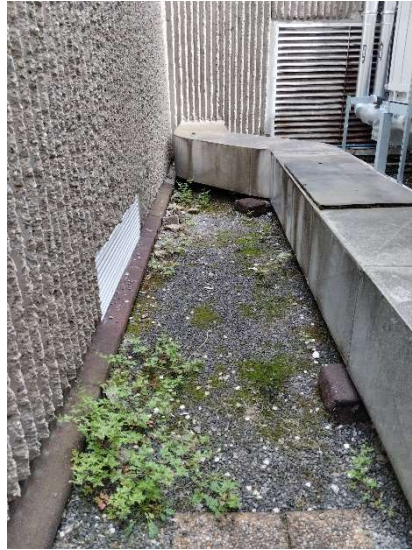
Prévoir un comblement sous le béquet en isolant soudable pour pouvoir remonter le relevé sur le becquet et avoir ainsi une hauteur de relevé conforme.

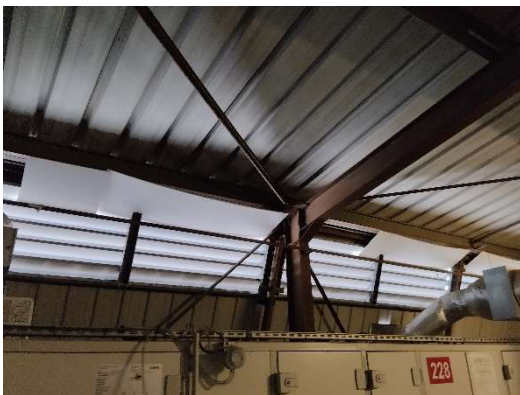
Le chéneau de la toiture tôle est percé en plusieurs endroits. Prévoir soit un remplacement soit un chemisage.

Il faudra aussi prévoir de dévier les descentes EP qui actuellement se déversent à l'intérieur, vers l'extérieur en façade.

Il faudra aussi prévoir un nettoyage de la charpente qui en train de rouiller et une peinture antirouille à minima. (Photo 99)

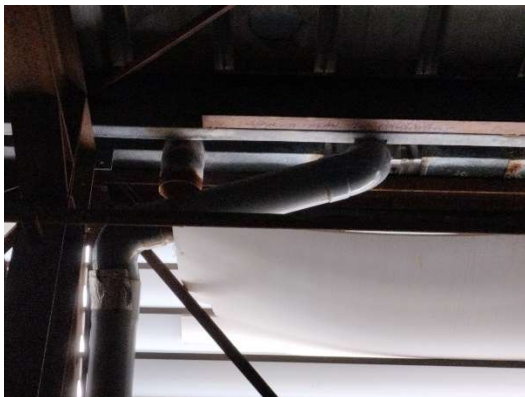
Photo 100

Des plaques de bois ont été mise en place pour rejeter les fuites du chéneau vers l'extérieur.

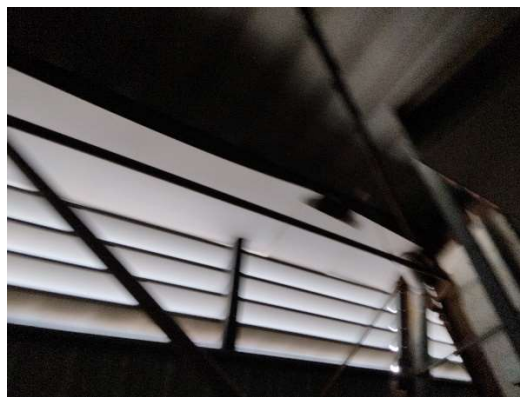
Photo 101

3 descentes EP se rejettent dans un chéneau intérieur

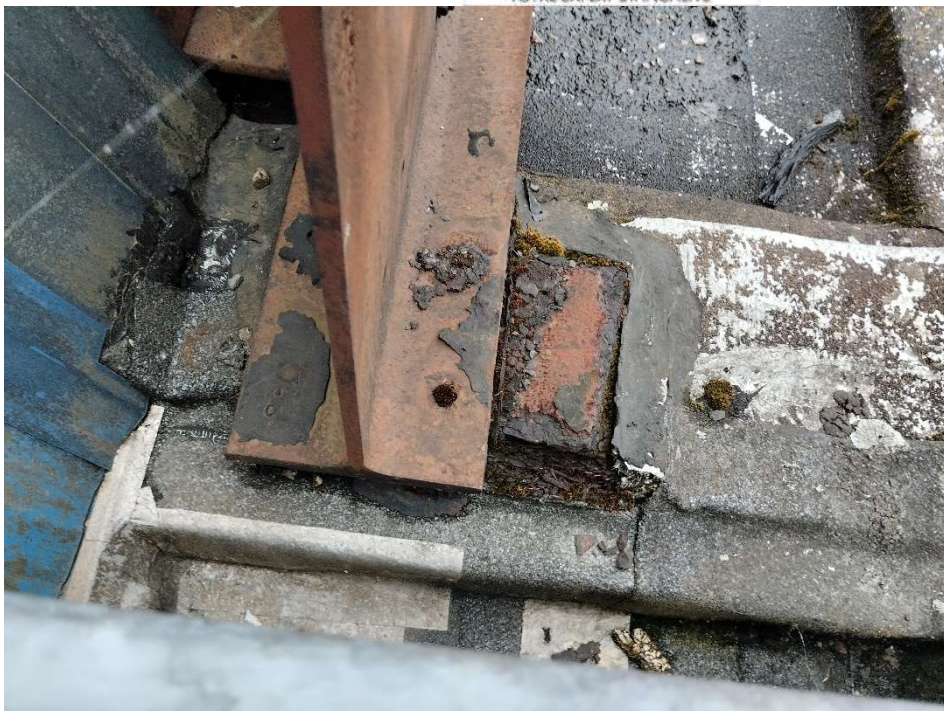
Cale métallique très  
« usée » (Photo 85)

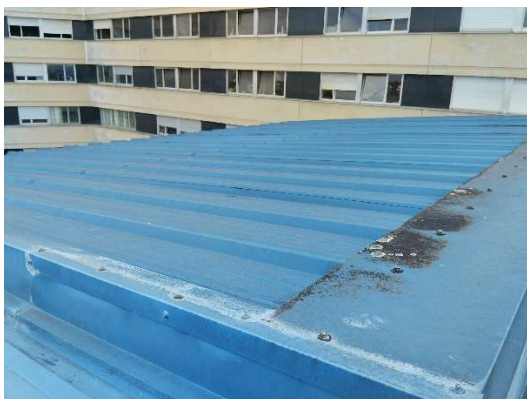
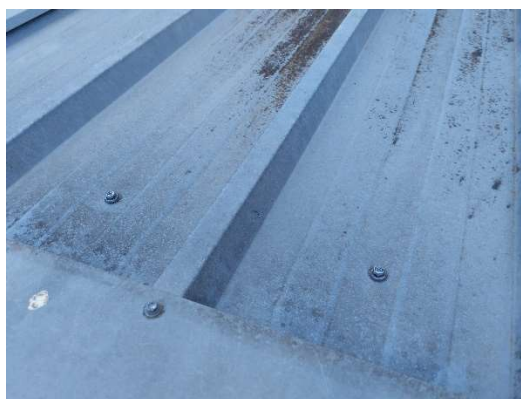
Sur l'extension, la fixation du bac acier a été faite en plage (non conforme), elle doit être faite avec des cavaliers. (Photos 86/87)
