# DOSSIER DE DIAGNOSTIC TECHNIQUE

**Référence : 002ER925953**  
A communiquer pour toute correspondance  
Réalisé le : 08/03/2024  
Référence mandataire : 03PBTETE

BLOC TECHNIQUE TOITURES  
PLACE AMÉLIE RABA LÉON  
33400 BORDEAUX

## Rapport de repérage des matériaux et produits contenant de l'amiante avant réalisation de travaux dans un immeuble bâti

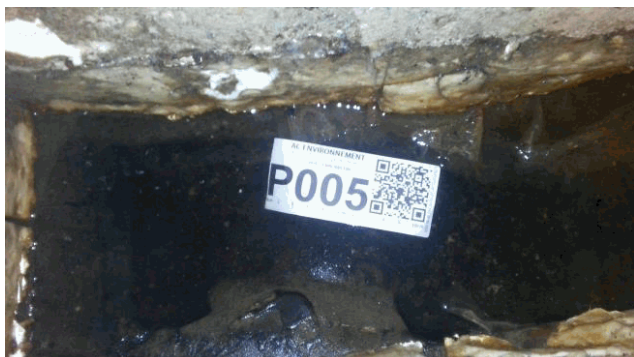
002ER925953 n°5 - 1 (P5) - BLOC TECHNIQUE  
TOITURES - Vol 1 (Toiture 1)

| Plan | Localisation | Composant | Partie composant | Réf action | Observation | Précision loc. | Ref photo | Ref Prél. | Descriptif | Résultat | Conclusion |
|---|---|---|---|---|---|---|---|---|---|---|---|
| BLOC<br>TECHNIQ<br>UE<br>TOITURE<br>S | Vol 1 (Toiture<br>1) | Elément<br>sous toiture | Pare-vapeur | P5 | Réalisation<br>d'un<br>prélèvement | | 002ER<br>92595<br>3 n°5 -<br>1 | P5 | Matériau -<br>Bitumineux<br>Fibreux -<br>Noir | Négatif | Négatif<br>sur<br>analyse |

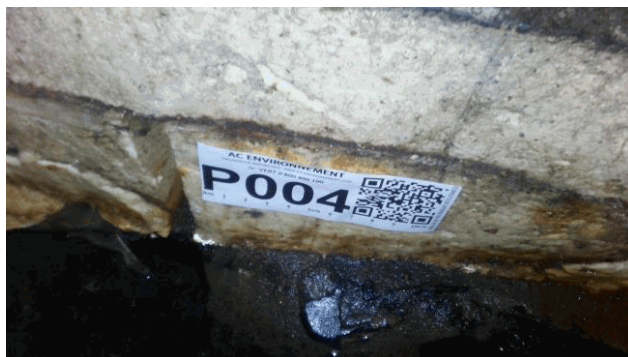
002ER925953 n°4 - 1 (P4) - BLOC TECHNIQUE  
TOITURES - Vol 1 (Toiture 1)

| Plan | Localisation | Composant | Partie composant | Réf action | Observation | Précision loc. | Ref photo | Ref Prél. | Descriptif | Résultat | Conclusion |
|---|---|---|---|---|---|---|---|---|---|---|---|
| BLOC<br>TECHNIQ<br>UE<br>TOITURE<br>S | Vol 1 (Toiture<br>1) | Elément<br>sous toiture | Isolant sous<br>toiture | P4 | Réalisation<br>d'un<br>prélèvement | | 002ER<br>92595<br>3 n°4 -<br>1 | P4 | Mousse -<br>Souple -<br>Beige | Négatif | Négatif<br>sur<br>analyse |

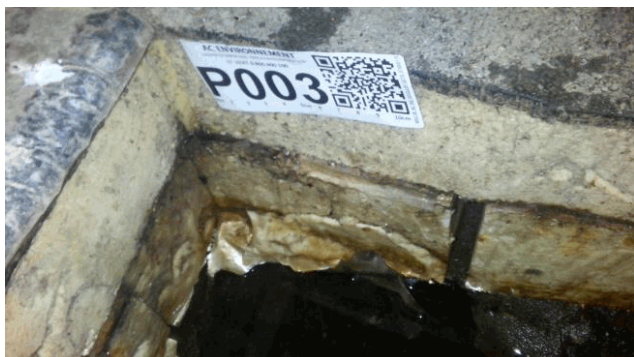
002ER925953 n°3 - 1 (P3) - BLOC TECHNIQUE  
TOITURES - Vol 1 (Toiture 1)

| Plan | Localisation | Composant | Partie composant | Réf action | Observation | Précision loc. | Ref photo | Ref Prél. | Descriptif | Résultat | Conclusion |
|---|---|---|---|---|---|---|---|---|---|---|---|
| BLOC<br>TECHNIQ<br>UE<br>TOITURE<br>S | Vol 1 (Toiture<br>1) | Elément<br>sous toiture | Isolant sous<br>toiture | P3 | Réalisation<br>d'un<br>prélèvement | | 002ER<br>92595<br>3 n°3 -<br>1 | P3 | Mousse -<br>Souple -<br>Beige | Négatif | Négatif<br>sur<br>analyse |

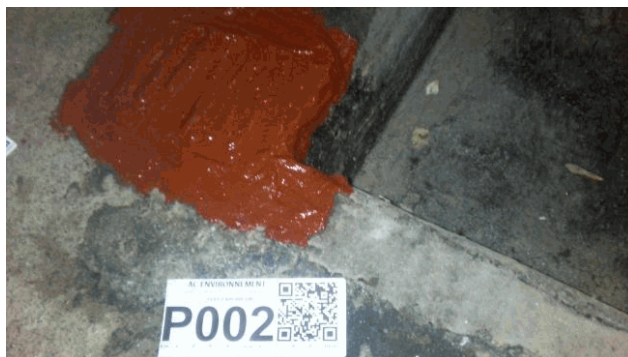
002ER925953 n°2 - 1 (P2) - BLOC TECHNIQUE  
TOITURES - Vol 1 (Toiture 1)

| Plan | Localisation | Composant | Partie composant | Réf action | Observation | Précision loc. | Ref photo | Ref Prél. | Descriptif | Résultat | Conclusion |
|---|---|---|---|---|---|---|---|---|---|---|---|
| BLOC<br>TECHNIQ<br>UE<br>TOITURE<br>S | Vol 1 (Toiture<br>1) | Revêtement<br>bitumeux<br>d'étanchéité | Bardeaux<br>bitumé (type<br>"Shingle") | P2 | Réalisation<br>d'un<br>prélèvement | | 002ER<br>92595<br>3 n°2 -<br>1 | P2 | Matériau -<br>Bitumineux<br>Fibreux -<br>Noir | Négatif | Négatif<br>sur<br>analyse |

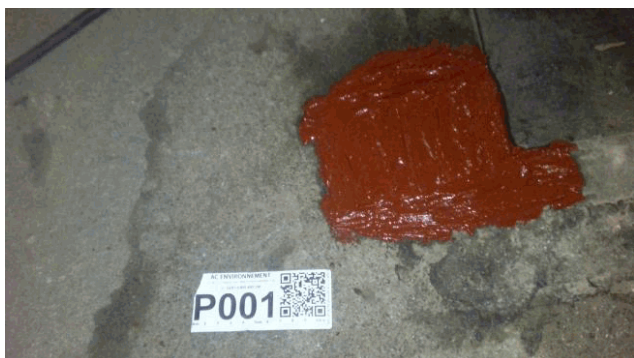
002ER925953 n°1 - 1 (P1) - BLOC TECHNIQUE  
TOITURES - Vol 1 (Toiture 1)

| Plan | Localisation | Composant | Partie composant | Réf action | Observation | Précision loc. | Ref photo | Ref Prél. | Descriptif | Résultat | Conclusion |
|---|---|---|---|---|---|---|---|---|---|---|---|
| BLOC<br>TECHNIQ<br>UE<br>TOITURE<br>S | Vol 1 (Toiture<br>1) | Revêtement<br>bitumeux<br>d'étanchéité | Bardeaux<br>bitumé (type<br>"Shingle") | P1 | Réalisation<br>d'un<br>prélèvement | | 002ER<br>92595<br>3 n°1 -<br>1 | P1 | Matériau -<br>Bitumineux -<br>Noir | Négatif | Négatif<br>sur<br>analyse |

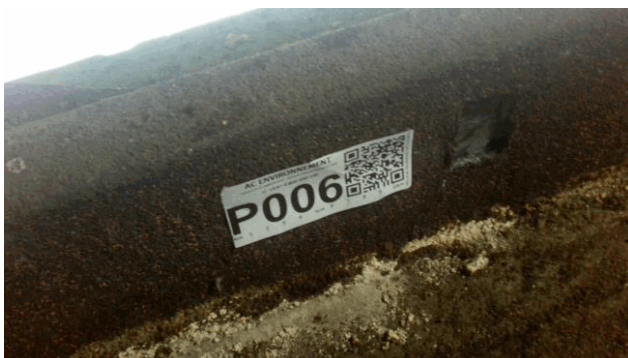
002ER925953 n°6 - 1 (P6) - BLOC TECHNIQUE  
TOITURES - Vol 4 (Toiture 4)

| Plan | Localisation | Composant | Partie composant | Réf action | Observation | Précision loc. | Ref photo | Ref Prél. | Descriptif | Résultat | Conclusion |
|---|---|---|---|---|---|---|---|---|---|---|---|
| BLOC<br>TECHNIQ<br>UE<br>TOITURE<br>S | Vol 4 (Toiture<br>4) | Revêtement<br>bitumeux<br>d'étanchéité | Bandes<br>bitumeuses | P6 | Réalisation<br>d'un<br>prélèvement | Sur la<br>remonté du<br>chéneau | 002ER<br>92595<br>3 n°6 -<br>1 | P6 | Shingle -<br>Bitumineux<br>Fibreux -<br>Noir | Négatif | Négatif<br>sur<br>analyse |

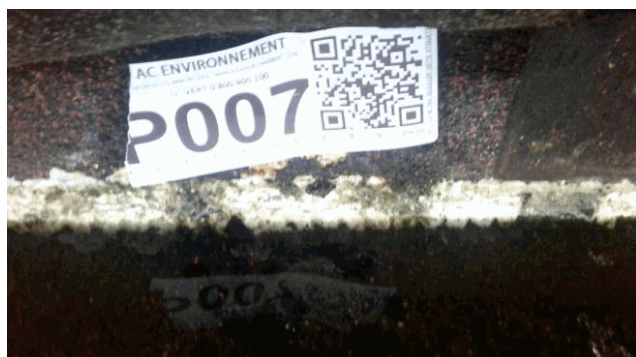
002ER925953 n°7 - 1 (P7) - BLOC TECHNIQUE  
TOITURES - Vol 4 (Toiture 4)

| Plan | Localisation | Composant | Partie composant | Réf action | Observation | Précision loc. | Ref photo | Ref Prél. | Descriptif | Résultat | Conclusion |
|---|---|---|---|---|---|---|---|---|---|---|---|
| BLOC<br>TECHNIQ<br>UE<br>TOITURE<br>S | Vol 4 (Toiture<br>4) | Revêtement<br>bitumeux<br>d'étanchéité | Bandes<br>bitumeuses<br>paxalu | P7 | Réalisation<br>d'un<br>prélèvement | Sur la<br>remonté du<br>chéneau | 002ER<br>92595<br>3 n°7 -<br>1 | P7 | Bande -<br>Bitumineux<br>Fibreux -<br>Noir | Négatif | Négatif<br>sur<br>analyse |

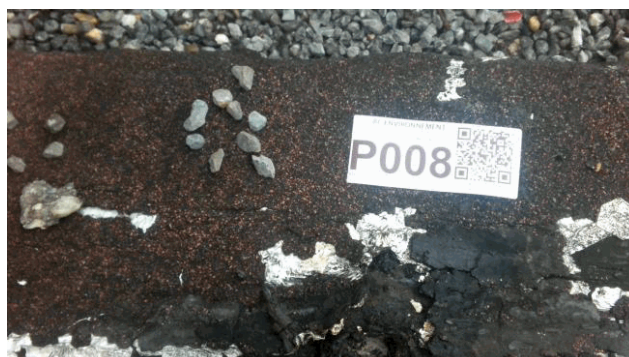
002ER925953 n°8 - 1 (P8) - BLOC TECHNIQUE  
TOITURES - Vol 5 (Toiture 5)

| Plan | Localisation | Composant | Partie composant | Réf action | Observation | Précision loc. | Ref photo | Ref Prél. | Descriptif | Résultat | Conclusion |
|---|---|---|---|---|---|---|---|---|---|---|---|
| BLOC<br>TECHNIQ<br>UE<br>TOITURE<br>S | Vol 5 (Toiture<br>5) | Revêtement<br>bitumeux<br>d'étanchéité | Bandes<br>bitumeuses<br>paxalu | P8 | Réalisation<br>d'un<br>prélèvement | | 002ER<br>92595<br>3 n°8 -<br>1 | P8 | Matériau -<br>Bitumineux -<br>Noir | Négatif | Négatif<br>sur<br>analyse |

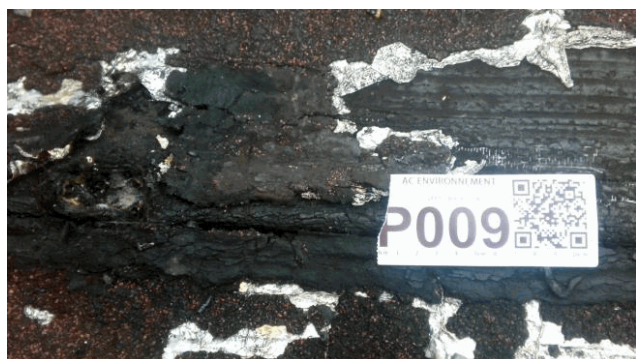
002ER925953 n°9 - 1 (P9) - BLOC TECHNIQUE  
TOITURES - Vol 5 (Toiture 5)

| Plan | Localisation | Composant | Partie composant | Réf action | Observation | Précision loc. | Ref photo | Ref Prél. | Descriptif | Résultat | Conclusion |
|---|---|---|---|---|---|---|---|---|---|---|---|
| BLOC<br>TECHNIQ<br>UE<br>TOITURE<br>S | Vol 5 (Toiture<br>5) | Eléments<br>ponctuels | Joint de<br>dilatation | P9 | Réalisation<br>d'un<br>prélèvement | | 002ER<br>92595<br>3 n°9 -<br>1 | P9 | Matériau -<br>Bitumineux<br>Fibreux -<br>Noir | Négatif | Négatif<br>sur<br>analyse |

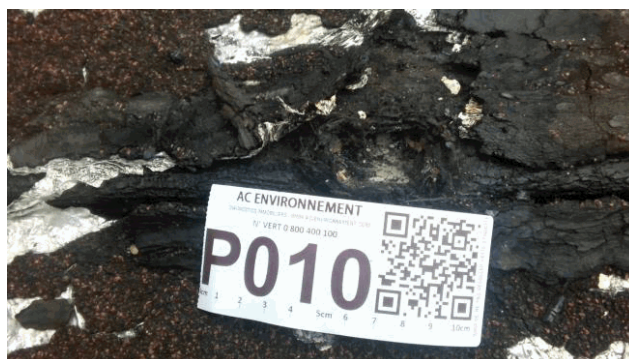
002ER925953 n°10 - 1 (P10) - BLOC TECHNIQUE  
TOITURES - Vol 5 (Toiture 5)

| Plan | Localisation | Composant | Partie composant | Réf action | Observation | Précision loc. | Ref photo | Ref Prél. | Descriptif | Résultat | Conclusion |
|---|---|---|---|---|---|---|---|---|---|---|---|
| BLOC<br>TECHNIQ<br>UE<br>TOITURE<br>S | Vol 5 (Toiture<br>5) | Elément<br>sous toiture | Isolant sous<br>toiture | P10 | Réalisation<br>d'un<br>prélèvement | | 002ER<br>92595<br>3 n°10<br>- 1 | P10 | Matériau /<br>Matériau -<br>Souple<br>Fibreux /<br>Bitumineux -<br>Beige / Noir | Négatif | Négatif<br>sur<br>analyse |

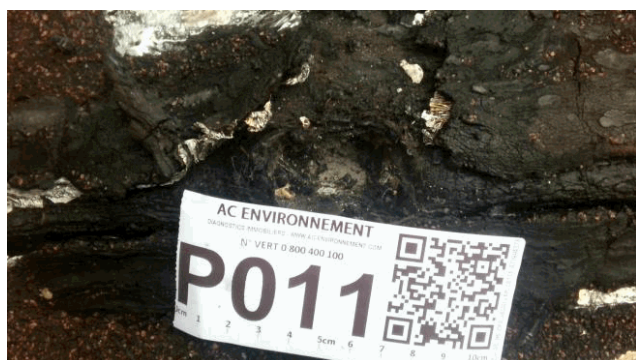
002ER925953 n°11 - 1 (P11) - BLOC TECHNIQUE  
TOITURES - Vol 5 (Toiture 5)

| Plan | Localisation | Composant | Partie composant | Réf action | Observation | Précision loc. | Ref photo | Ref Prél. | Descriptif | Résultat | Conclusion |
|---|---|---|---|---|---|---|---|---|---|---|---|
| BLOC<br>TECHNIQ<br>UE<br>TOITURE<br>S | Vol 5 (Toiture<br>5) | Elément<br>sous toiture | Pare-vapeur | P11 | Réalisation<br>d'un<br>prélèvement | | 002ER<br>92595<br>3 n°11<br>- 1 | P11 | Matériau -<br>Bitumineux<br>Fibreux -<br>Noir | Négatif | Négatif<br>sur<br>analyse |

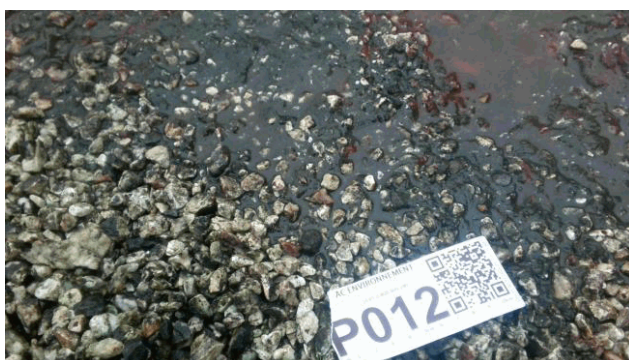
002ER925953 n°12 - 1 (P12) - BLOC TECHNIQUE  
TOITURES - Vol 2 (Toiture 2)

| Plan | Localisation | Composant | Partie composant | Réf action | Observation | Précision loc. | Ref photo | Ref Prél. | Descriptif | Résultat | Conclusion |
|---|---|---|---|---|---|---|---|---|---|---|---|
| BLOC<br>TECHNIQ<br>UE<br>TOITURE<br>S | Vol 2 (Toiture<br>2) | Revêtement<br>bitumeux<br>d'étanchéité | Bardeaux<br>bitumé (type<br>"Shingle") | P12 | Réalisation<br>d'un<br>prélèvement | | 002ER<br>92595<br>3 n°12<br>- 1 | P12 | Matériau -<br>Bitumineux<br>Fibreux -<br>Noir | Négatif | Négatif<br>sur<br>analyse |

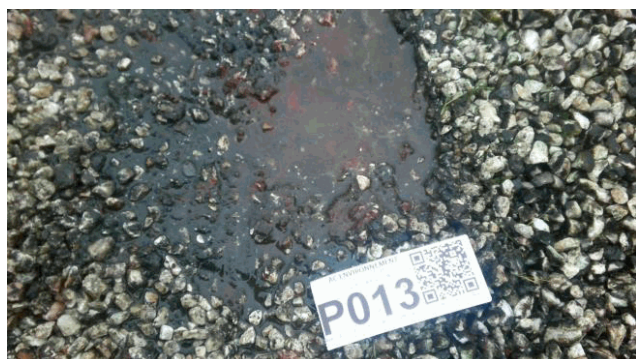
002ER925953 n°13 - 1 (P13) - BLOC TECHNIQUE  
TOITURES - Vol 2 (Toiture 2)

| Plan | Localisation | Composant | Partie composant | Réf action | Observation | Précision loc. | Ref photo | Ref Prél. | Descriptif | Résultat | Conclusion |
|---|---|---|---|---|---|---|---|---|---|---|---|
| BLOC<br>TECHNIQ<br>UE<br>TOITURE<br>S | Vol 2 (Toiture<br>2) | Revêtement<br>bitumeux<br>d'étanchéité | Bardeaux<br>bitumé (type<br>"Shingle") | P13 | Réalisation<br>d'un<br>prélèvement | | 002ER<br>92595<br>3 n°13<br>- 1 | P13 | Matériau -<br>Bitumineux -<br>Noir | Négatif | Négatif<br>sur<br>analyse |

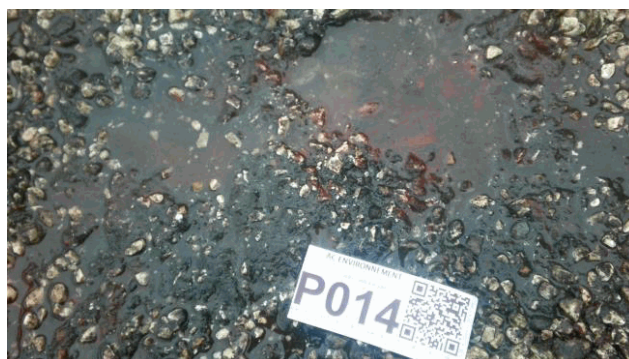
002ER925953 n°14 - 1 (P14) - BLOC TECHNIQUE  
TOITURES - Vol 2 (Toiture 2)

| Plan | Localisation | Composant | Partie composant | Réf action | Observation | Précision loc. | Ref photo | Ref Pré. | Descriptif | Résultat | Conclusion |
|---|---|---|---|---|---|---|---|---|---|---|---|
| BLOC<br>TECHNIQ<br>UE<br>TOITURE<br>S | Vol 2 (Toiture<br>2) | Elément<br>sous toiture | Isolant sous<br>toiture | P14 | Réalisation<br>d'un<br>prélèvement | | 002ER<br>92595<br>3 n°14<br>- 1 | P14 | Matériau /<br>Mousse /<br>Matériau -<br>Souple<br>Fibreux /<br>Souple /<br>Bitumineux -<br>Beige /<br>Beige / Noir | Négatif | Négatif<br>sur<br>analyse |

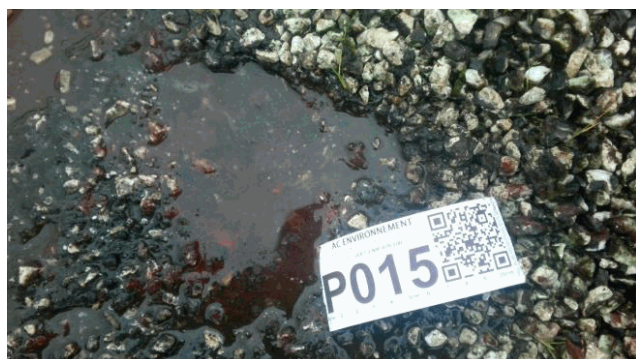
002ER925953 n°15 - 1 (P15) - BLOC TECHNIQUE  
TOITURES - Vol 2 (Toiture 2)

| Plan | Localisation | Composant | Partie composant | Réf action | Observation | Précision loc. | Ref photo | Ref Prél. | Descriptif | Résultat | Conclusion |
|---|---|---|---|---|---|---|---|---|---|---|---|
| BLOC<br>TECHNIQ<br>UE<br>TOITURE<br>S | Vol 2 (Toiture<br>2) | Elément<br>sous toiture | Pare-vapeur | P15 | Réalisation<br>d'un<br>prélèvement | | 002ER<br>92595<br>3 n°15<br>- 1 | P15 | Matériau /<br>Mousse -<br>Bitumineux /<br>Souple -<br>Noir / Beige | Négatif | Négatif<br>sur<br>analyse |

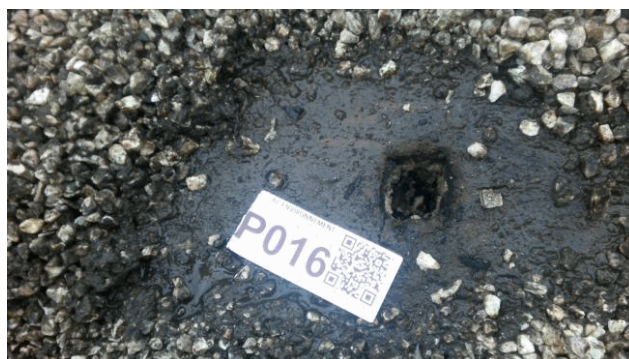
002ER925953 n°16 - 1 (P16) - BLOC TECHNIQUE  
TOITURES - Vol 3 (Toiture 3)

| Plan | Localisation | Composant | Partie composant | Réf action | Observation | Précision loc. | Ref photo | Ref Prél. | Descriptif | Résultat | Conclusion |
|---|---|---|---|---|---|---|---|---|---|---|---|
| BLOC<br>TECHNIQ<br>UE<br>TOITURE<br>S | Vol 3 (Toiture<br>3) | Revêtement<br>bitumeux<br>d'étanchéité | Bardeaux<br>bitumé (type<br>"Shingle") | P16 | Réalisation<br>d'un<br>prélèvement | | 002ER<br>92595<br>3 n°16<br>- 1 | P16 | Matériau -<br>Bitumineux<br>Fibreux -<br>Noir | Négatif | Négatif<br>sur<br>analyse |

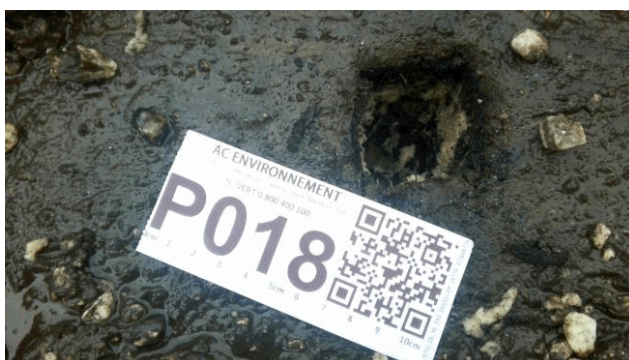
002ER925953 n°18 - 1 (P18) - BLOC TECHNIQUE  
TOITURES - Vol 3 (Toiture 3)

| Référence | Localisation | Action |
|---|---|---|
| 002ER925953 n°18 - 1 (P18) | BLOC TECHNIQUE TOITURES - Vol 3<br>(Toiture 3) | Prélèvement négatif |

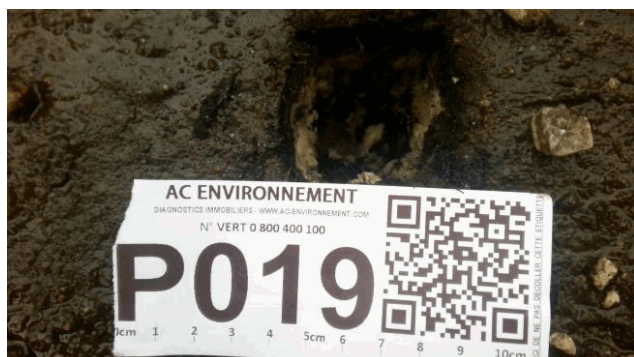
002ER925953 n°19 - 1 (P19) - BLOC TECHNIQUE  
TOITURES - Vol 3 (Toiture 3)

| Référence | Localisation | Action |
|---|---|---|
| 002ER925953 n°19 - 1 (P19) | BLOC TECHNIQUE TOITURES - Vol 3<br>(Toiture 3) | Prélèvement négatif |
