| Maître d'ouvrage : MINISTÈRE DE LA JUSTICE<br>Département Immobilier - Délégation Interrégionale Sud - Bât A, 1er étage<br>1 Place Emile Blouin CS 20009 - 31952 TOULOUSE Cedex 9 | | PRO<br>Ind.01 |
| TRIBUNAL DE COMMERCE : RESTAURATION<br>DES MENUISERIES ET DES DÉCORS INTÉRIEURS | | Echelle<br>- |
| ETAT ACTUEL : CARNET DE DECORS<br>HALL D'ENTREE | | E3.1.1 |

| ETAT ACTUEL : CARNET DE DECORS<br>DEGAGEMENT ESCALIER | E3.1.2 |

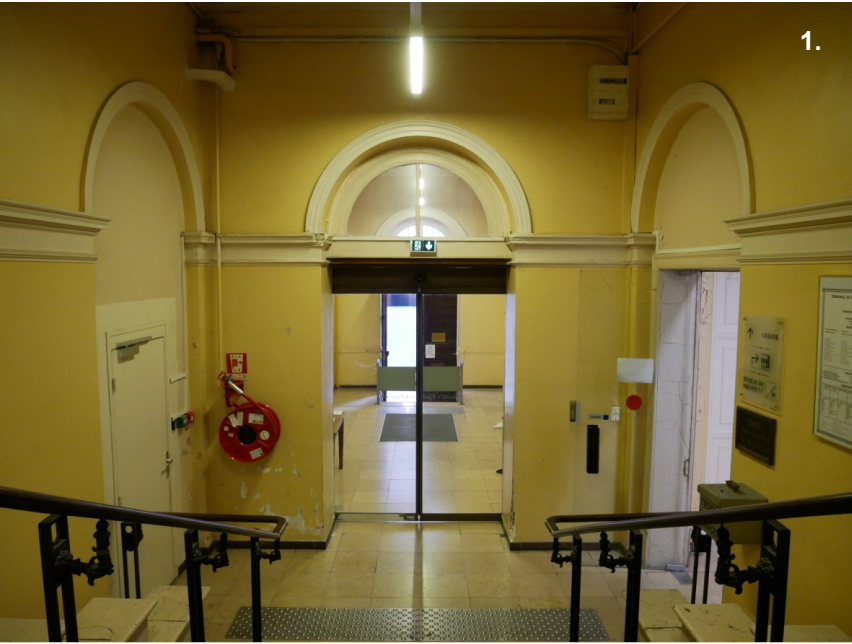
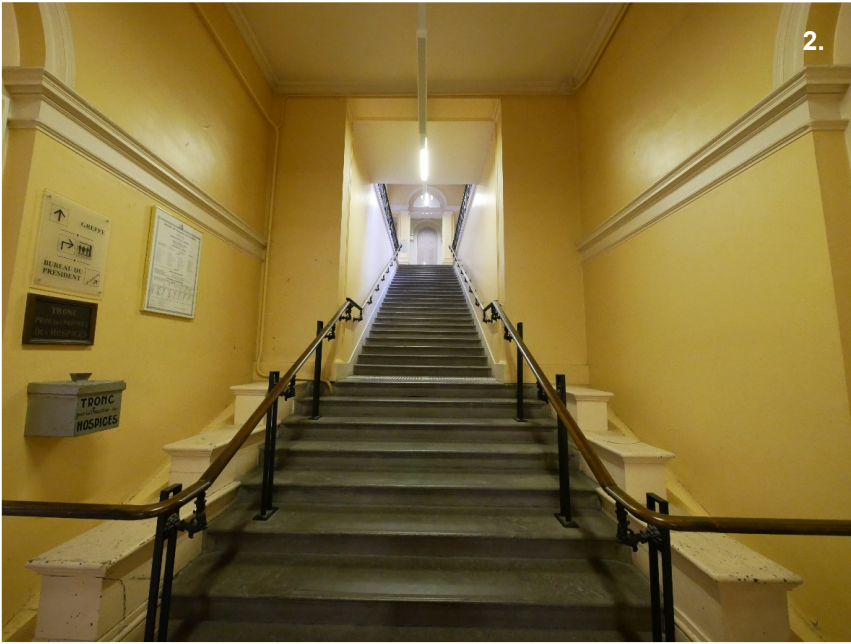
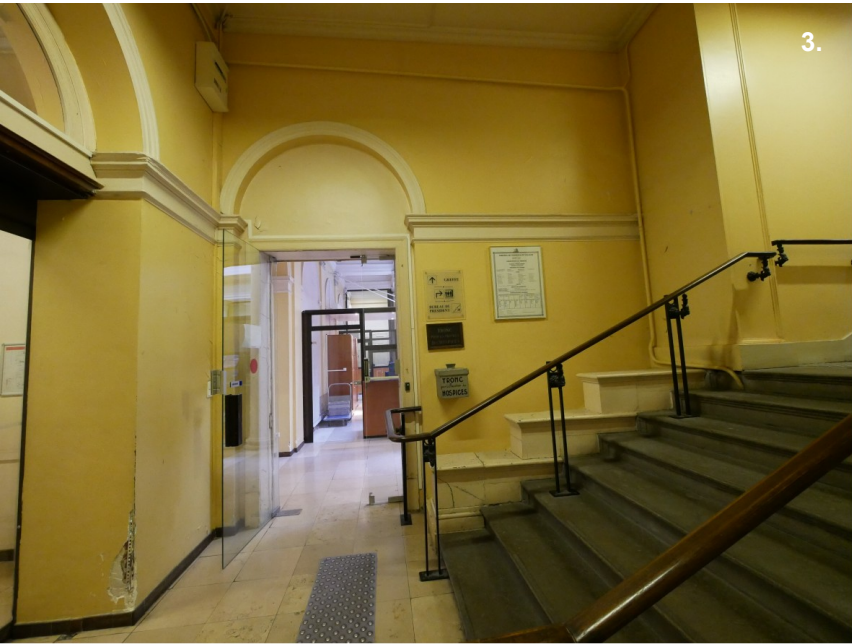
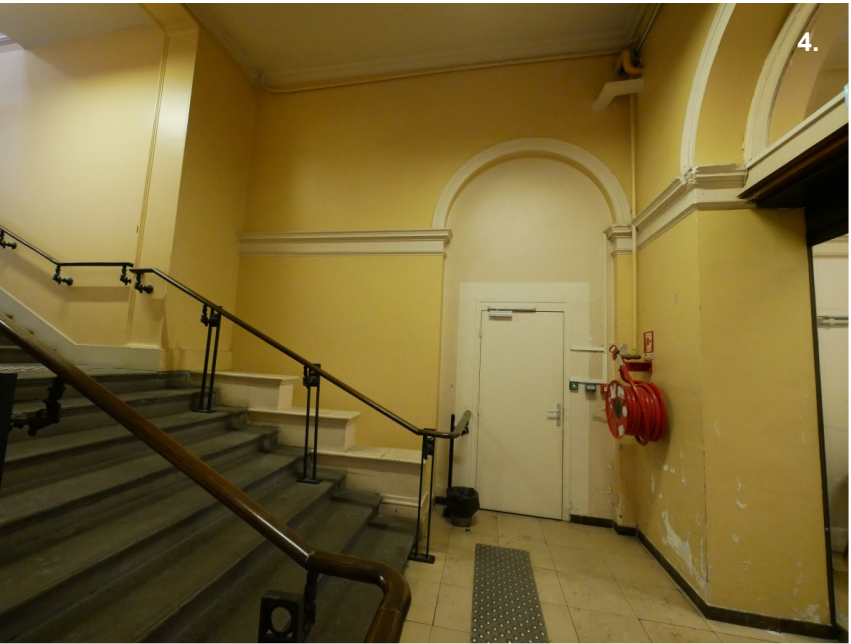
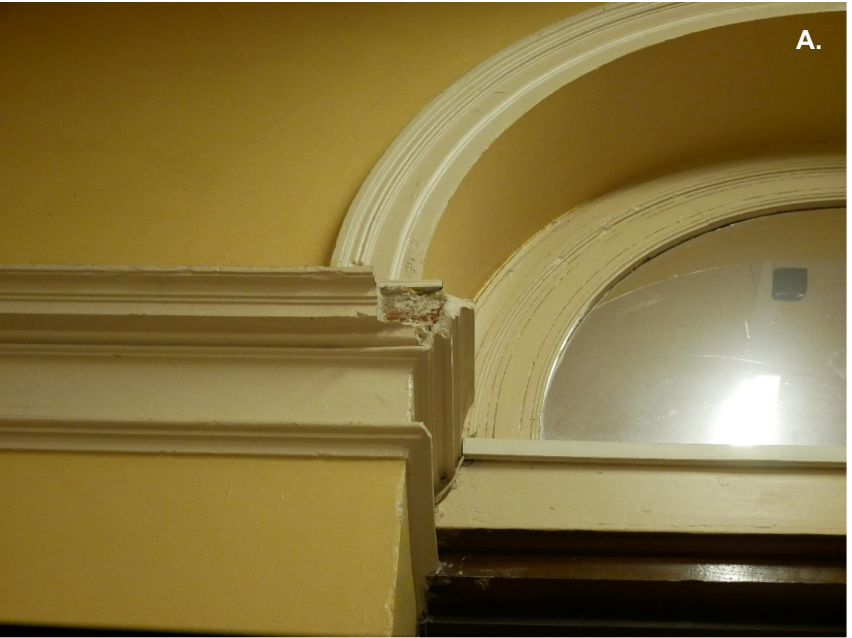
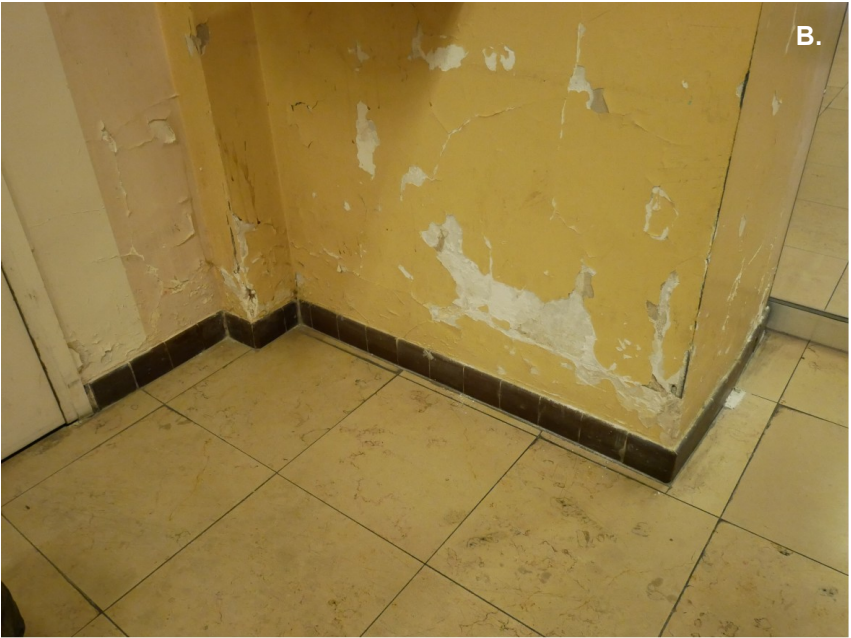
- 1.Élévation Ouest
- 2.Élévation Est
- 3.Élévation Nord
- 4.Élévation Sud
- A.Moulure plâtre brisée à restaurer
- B.Pied de mur altéré infiltration : reprise du support.

Après réparation et reprise des décors, prévoir la mise en peinture générale de la salle.
