# Tribunal de Commerce

## Toulouse

**RAPPORT D'ÉTUDE - PHASE PRO - E024-001-04-A**

Assistance à maîtrise d'œuvre pour la restauration de la salle des Pas Perdus

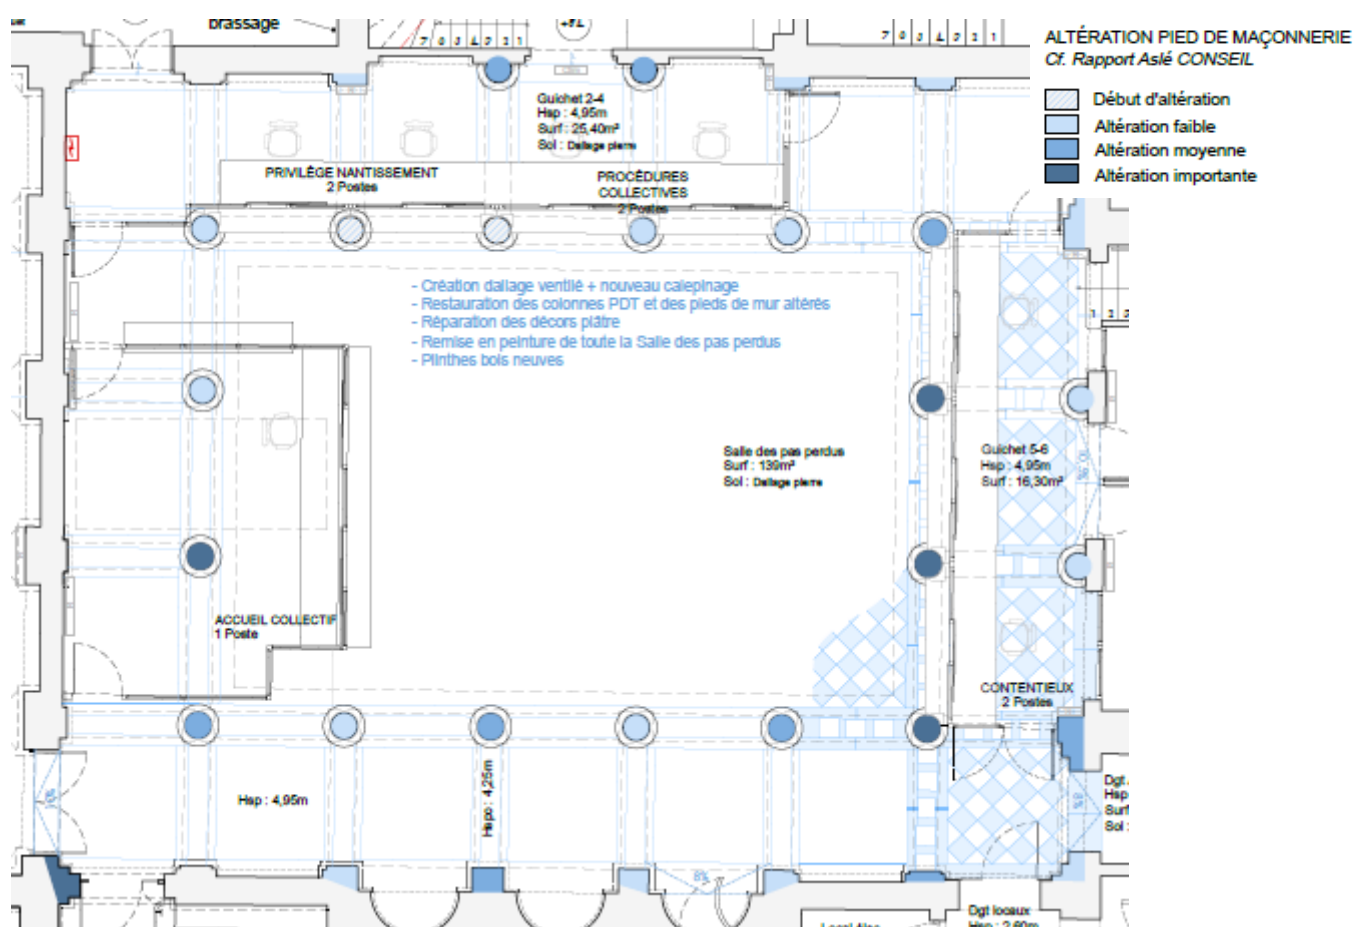
Les seize colonnes observées sont recouvertes de couches de peinture mates, de teinte beige à grises. Leurs altérations, hétérogènes mais plus marquées sur les colonnes des zones Est (6 à 9) et Sud-Ouest (14 et 15) se concentrent généralement en pied, juste au-dessus de la base moulurée, bien que certaines s'étendent verticalement sur plusieurs mètres. Les dégradations identifiées vont de simples boursoffures à des pertes de matière pluri-centimétriques, incluant pulvérulence, désagrégation et efflorescences, tandis que les bases moulurées présentent des éclats dus à des chocs.

Plan de repérage de l'intensité de l'altération des colonnes - ©Pavillon Architectures

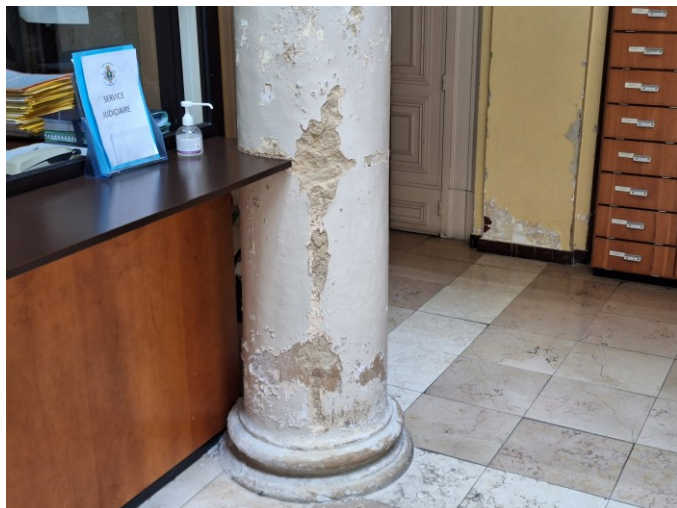
Les examens visuels effectués sur site désignent très nettement une problématique d'humidité ascensionnelle. En effet, l'hygrométrie naturellement plus importante du sol induit un premier phénomène général de transport d'humidité vers un environnement plus sec, en l'occurrence la salle des Pas Perdus. Ce phénomène s'opère naturellement afin d'équilibrer et de stabiliser les différents milieux. Cette eau sous forme liquide ou bien gazeuse va ainsi chercher à migrer verticalement, d'où l'appellation d'humidité ascensionnelle. Dans ce contexte et avec la présence d'une chape béton a priori peu perméable, les colonnes de pierres fondées à un niveau plus bas et possédant une porosimétrie favorisant la capillarité vont faire office de zones d'évaporation. La capillarité a priori presque nulle de la chape en béton ne permet donc l'évacuation de l'humidité que par les colonnes en pierres. Les murs périphériques semblent, mais ce, dans une moindre mesure, subir les mêmes problématiques d'humidité ascensionnelle.

Altération importante en pied de colonne

- > La démolition complète de la chape béton existante sera réalisée, de façon à rétablir l'équilibre hygrométrique général du sol et des maçonneries. L'évacuation des déblais et le nettoyage du support seront faits conformément aux prescriptions en vigueur.

- > Il sera réalisé un drainage de part et d'autre de la fondation filante comprenant la mise en œuvre d'un hérisson drainant.
- > Le dallage refait à neuf sera également désolidarisé des colonnes et de leurs fondations, la jonction horizontale sera effectuée à l'aide d'une cornière métallique.

- > Des mesures d'humidité et un monitoring des zones traitées seront mises en place avant traitement.
- > Un traitement contre les remontées capillaires sera mis en œuvre par injection de résine hydrophobe, de façon à créer, sur toute la section des murs périphériques concernés, une barrière continue limitant la migration de l'humidité. Cela se fera par l'utilisation de produits à base de silanes et/ou siloxanes, appliqués conformément aux prescriptions techniques du fabricant, aux recommandations professionnelles en vigueur et selon un protocole d'essais préalablement validé par la maîtrise d'œuvre.

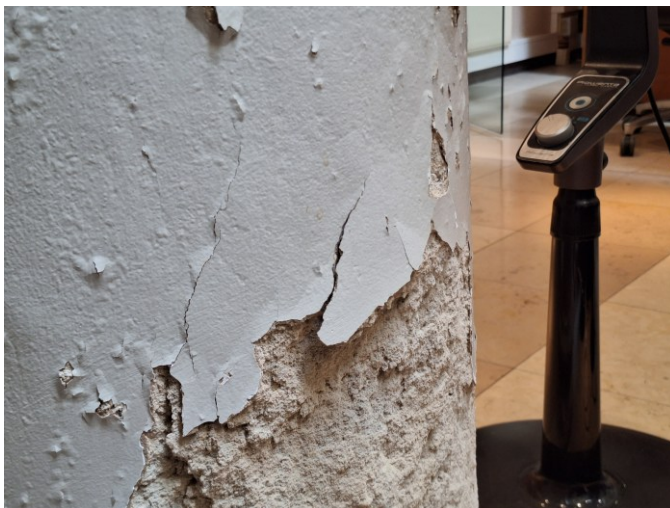
Décollement d'écailles centimétriques en zone altérée

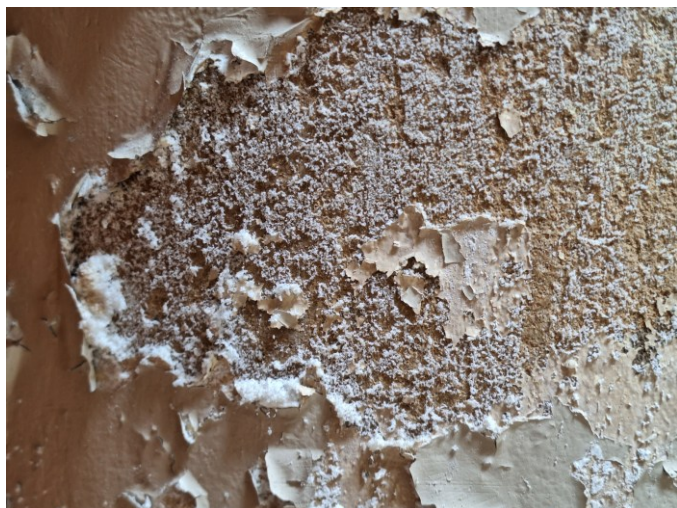
Les précédentes études ont clairement montré une importante présence de sels pathogènes de nature variée dans les colonnes, avec néanmoins une prédominance de cristallisations sodiques combinées avec les nitrates et les chlorures.

Les différents cycles d'imbibition par capillarité puis de séchage par évaporation favorisent la cristallisation de ces sels. Cette dernière induit une prise de volume de ces éléments pathogènes parfois supérieure à la taille des pores de la pierre, provoquant ainsi son altération, comme illustré par les images ci-dessous.

Vue macroscopique des efflorescences analysées

- > L'opération consistera à appliquer, selon un protocole déterminé, des compresses spécifiques permettant la migration et l'extraction progressive des sels présents au sein des colonnes. Avant la mise en œuvre du traitement, un protocole de mode opératoire sera transmis à la maîtrise d'œuvre pour validation. Il comprendra le phasage et la méthodologie envisagés ainsi que la formulation proposée. Les compresses testées pourront être de nature artisanale et établies à partir des matériaux expérimentés lors des essais, ou industrielles, sous réserve que leur utilisation soit compatible avec la nature et la porosimétrie du matériau en œuvre. Le choix final des compresses devra garantir une bonne capacité d'advection et une compatibilité physico-chimique avec la pierre.

- > Le dessalement sera effectué en plusieurs passes successives (au minimum trois passes) ; chacune faisant l'objet d'une mise en œuvre méthodique selon le protocole validé. À l'issue de chaque passe, l'entreprise effectuera des contrôles analytiques destinés à mesurer la concentration en sels solubles présents dans la pierre. Ces contrôles comprendront la réalisation de dosages des anions et cations selon la norme NF EN 16455. Les prélèvements seront réalisés à plusieurs profondeurs de la pierre, de manière à caractériser la distribution des sels au sein du matériau et à évaluer l'efficacité progressive de chaque passe de dessalement. Dans la mesure du possible, les prélèvements seront effectués aux emplacements des analyses antérieures, de façon à permettre une comparaison directe des résultats et à assurer la cohérence de suivi scientifique du traitement. De même, des mesures de conductivité des compresses retirées ainsi que du matériau avant mise en œuvre permettront de mettre en perspective les résultats de quantification par dosages.

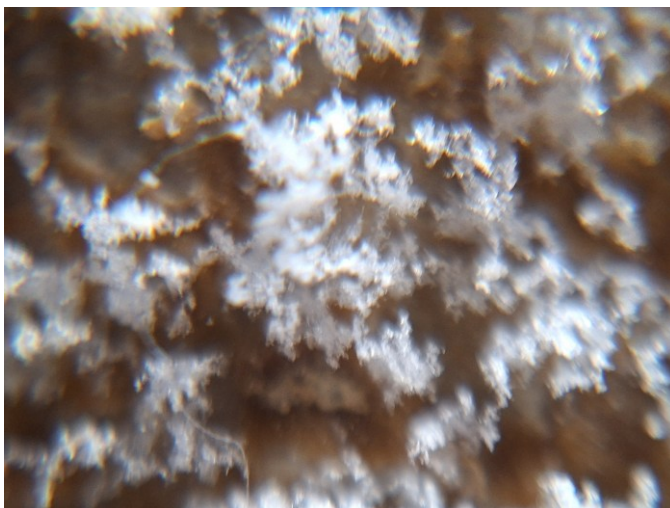
Vue sous loupe des efflorescences

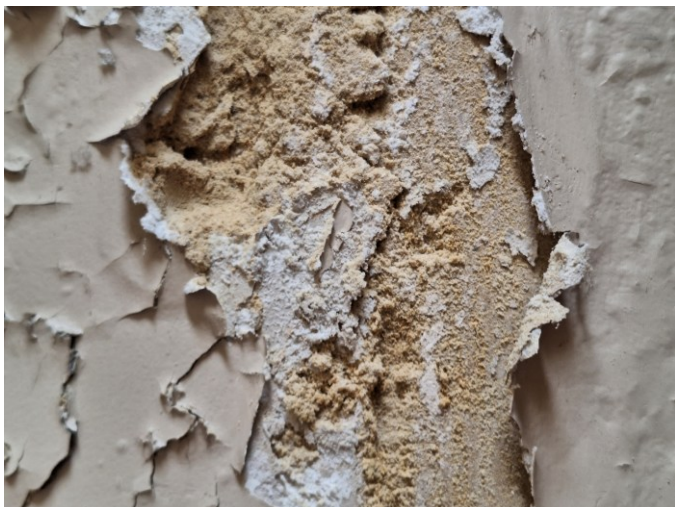
Les observations microscopiques indiquent la présence de trois types de revêtements picturaux. Ces couches sont principalement constituées de blanc de plomb, de chlorures de plomb ainsi que de blanc de titane. Au regard des faciès d'altérations observés, il semble fort probable que ces revêtements successifs ne favorisent pas une évaporation diffuse et homogène de l'humidité. Il semblerait plutôt que ces couches accentuent le phénomène d'altération, comme le montrent les images suivantes.

Altérations sous-jacentes au revêtement peint

La dépose de ces peintures semble indispensable dans le cadre d'une restauration des colonnes. La présence de plomb rend cependant l'opération complexe et nécessite la mise en œuvre d'un protocole spécifique de décapage. Un décapage par micro-abrasion à l'aide d'un projectile finement sélectionné permettra de trouver un équilibre entre enlèvement complet du revêtement et conservation de l'épiderme.

- > Avant toute intervention, une phase préalable d'essais sera réalisée sur des zones comparatives. Ces essais consistent à appliquer différents réglages de micro-abrasion, notamment la pression d'air, la typologie et la granulométrie de l'abrasif, la distance de projection et le temps d'exposition, afin de définir les paramètres les mieux adaptés. Le contrôle comparatif sera effectué par microscopie numérique sur site et par MEB-EDS sur échantillons. Cette analyse vise à vérifier le retrait effectif des couches plombées et à confirmer l'absence d'altération du support. Un rapport d'essais sera établi, présentant les paramètres testés, les résultats des observations microscopiques et le procédé recommandé. Ce rapport sera soumis au maître d'œuvre pour validation préalable à toute intervention sur les surfaces définitives.

- > Après validation des essais, le décapage sera mis en œuvre par le procédé de micro-abrasion retenu et appliqué sur l'ensemble des zones à traiter. Il sera réalisé à l'aide d'un jet d'abrasif micronisé projeté à basse pression, avec un abrasif adapté tel que le corindon ou le silicate d'alumine. Une aspiration continue à la source, équipée de filtres de type HEPA ou équivalents sera obligatoire afin de limiter la dispersion des poussières de plomb.

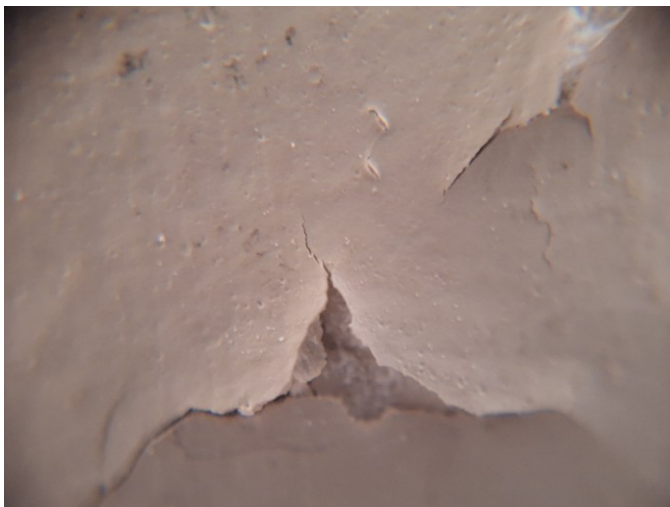
Vue sous loupe du craquellement du revêtement peint

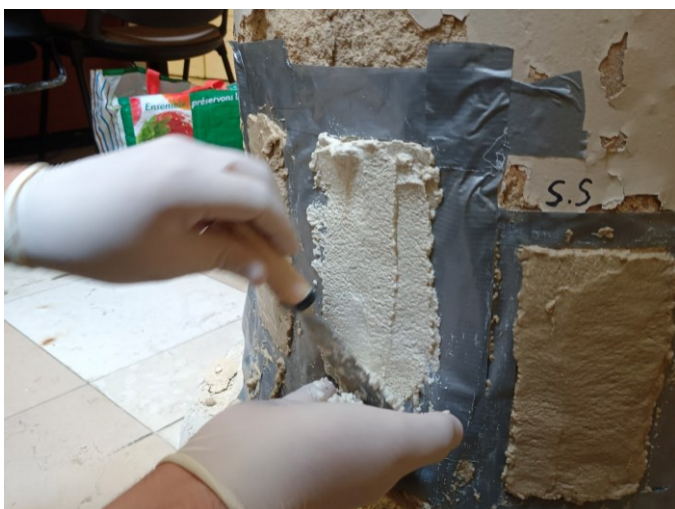
La formulation à base de sépiolite a montré un retrait important au séchage, tandis que le kaolin a démontré une meilleure stabilité et une application plus homogène. Les mesures de conductivité ont révélé dès la première passe une forte concentration saline, particulièrement en zones altérées et de manière accrue pour la compresse à base de sépiolite. Après dosage des sels solubles de l'état initial, les valeurs obtenues confirment une teneur accrue en chlorures et nitrates dans les zones altérées, en cohérence avec les résultats antérieurs.

Après deux passes, les résultats montrent une baisse générale des teneurs à toutes profondeurs, attestant de l'efficacité du dessalement malgré des phénomènes de migration des sels en profondeur ou en périphérie. Les taux d'extraction indiquent une meilleure performance des compresses au kaolin, tant en surface qu'en profondeur, même si deux applications ne suffisent pas pour atteindre les seuils d'acceptabilité. Le dessalement devra donc être étendu à l'ensemble des colonnes, avec un minimum de trois passes, ajustées selon le degré d'altération.

Mise en œuvre des compresses

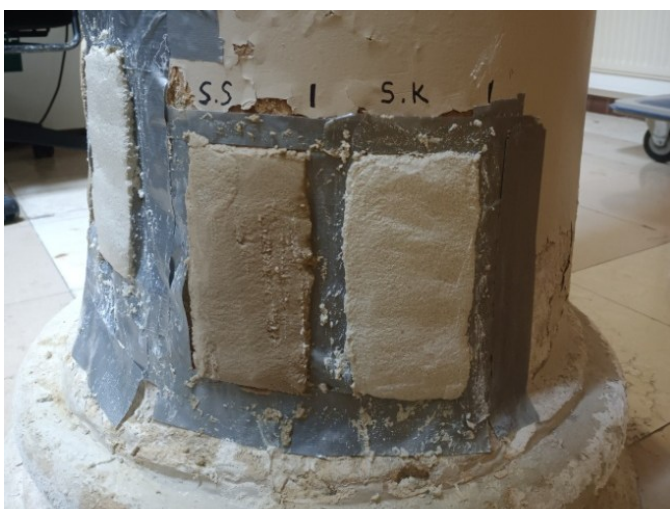
Compresses en cours de séchage
