**Rapport de mission de repérage des enrobés contenant de l'amiante et/ou HAP avant réalisation de travaux**

| Numéro de rapport | <b>59964-115905 A</b> |
| Nom et adresse du site | <b>194 avenue Rubillard<br/>72037 Le Mans</b> |

Référence du donneur d'ordre : **PROJET MONET NORD**

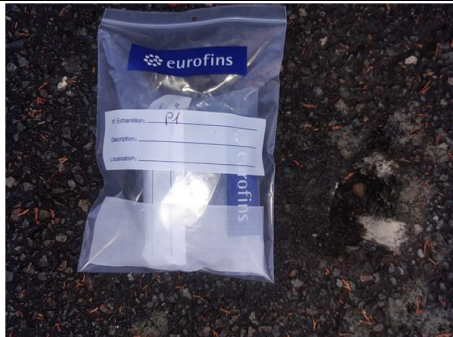
| PRELEVEMENT : P001 | | |
|---|---|---|
| Absence d'amiante | | |
| <b>Objet :</b><br>Enrobé bitumineux<br><b>Taille :</b><br>0 cm<br><b>Planche de croquis n° :1</b> | | |

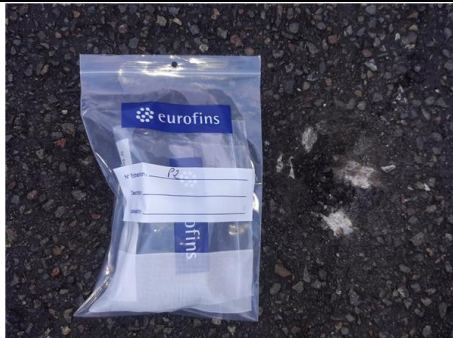
| PRELEVEMENT : P002 | | |
|---|---|---|
| Absence d'amiante | | |
| <b>Objet :</b><br>Enrobé bitumineux<br><b>Taille :</b><br>0 cm<br><b>Planche de croquis n° :1</b> | | |

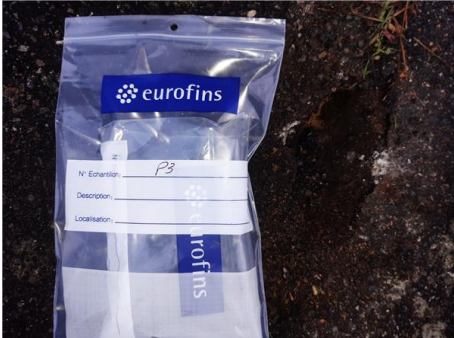
| PRELEVEMENT : P003 | | |
|---|---|---|
| Absence d'amiante | | |
| <b>Objet :</b><br>Enrobé bitumineux<br><b>Taille :</b><br>0 cm<br><b>Planche de croquis n° :1</b> | | |

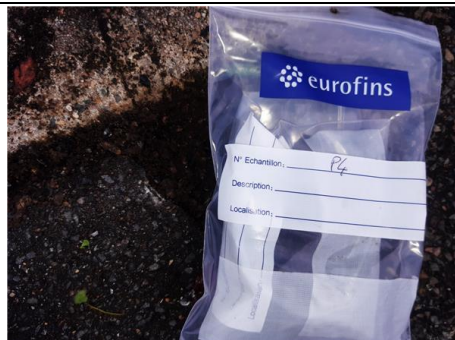
| PRELEVEMENT : P004 | | |
|---|---|---|
| Absence d'amiante | | |
| <b>Objet :</b><br>Enrobé bitumineux<br><b>Taille :</b><br>0 cm<br><b>Planche de croquis n° :1</b> | | |

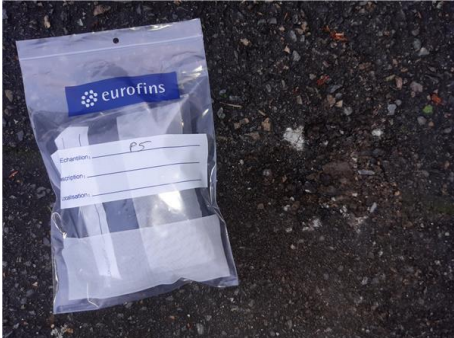
| PRELEVEMENT : P005 | | |
|---|---|---|
| Absence d'amiante | | |
| <b>Objet :</b><br>Enrobé bitumineux<br><b>Taille :</b><br>0 cm<br><b>Planche de croquis n° :1</b> | | |

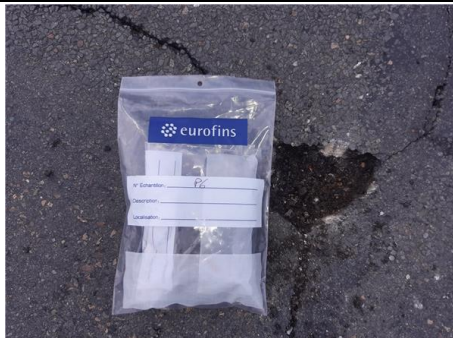
| PRELEVEMENT : P006 | | |
|---|---|---|
| Absence d'amiante | | |
| Objet :<br>Enrobé bitumineux<br>Taille :<br>0 cm<br>Planche de croquis n° :1 | | |

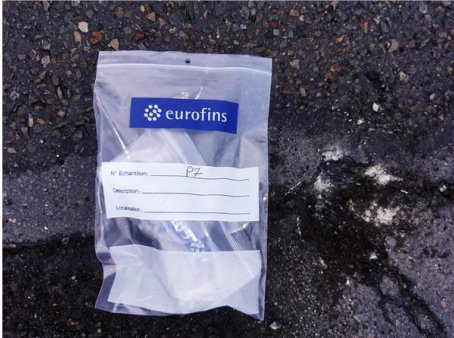
| PRELEVEMENT : P007 | | |
|---|---|---|
| Absence d'amiante | | |
| <b>Objet :</b><br>Enrobé bitumineux<br><b>Taille :</b><br>0 cm<br><b>Planche de croquis n° :1</b> | | |

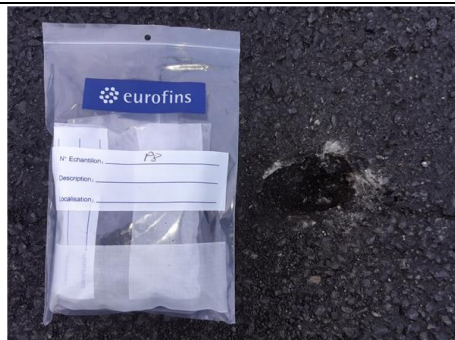
| PRELEVEMENT : P008 | | |
|---|---|---|
| Absence d'amiante | | |
| Objet :<br>Enrobé bitumineux<br>Taille :<br>0 cm<br>Planche de croquis n° :1 | | |

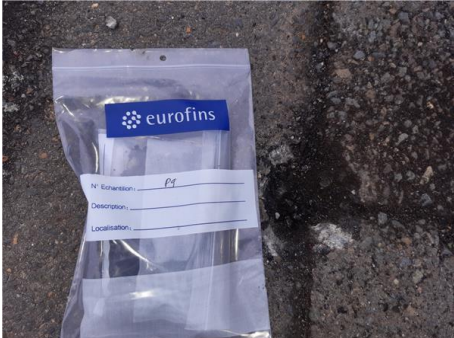
| PRELEVEMENT : P009 | | |
|---|---|---|
| Absence d'amiante | | |
| <b>Objet :</b><br>Enrobé bitumineux<br><b>Taille :</b><br>0 cm<br><b>Planche de croquis n° :1</b> | | |

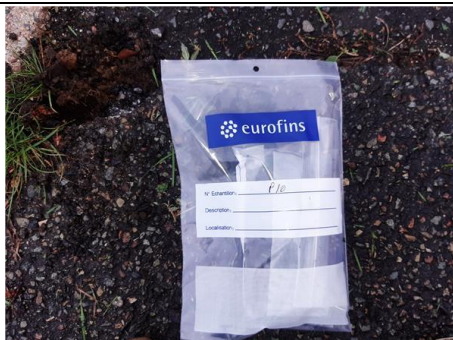
| PRELEVEMENT : P010 | | |
|---|---|---|
| Absence d'amiante | | |
| <b>Objet :</b><br>Enrobé bitumineux<br><b>Taille :</b><br>0 cm<br><b>Planche de croquis n° :1</b> | | |

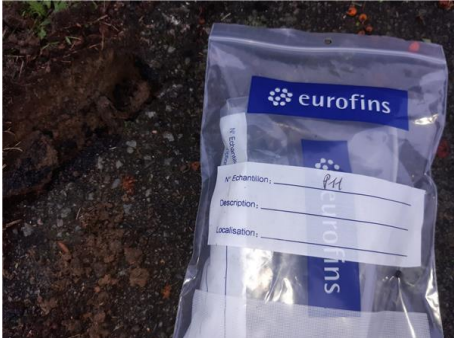
| PRELEVEMENT : P011 | | |
|---|---|---|
| Absence d'amiante | | |
| <b>Objet :</b><br>Enrobé bitumineux<br><b>Taille :</b><br>0 cm<br><b>Planche de croquis n° :1</b> | | |

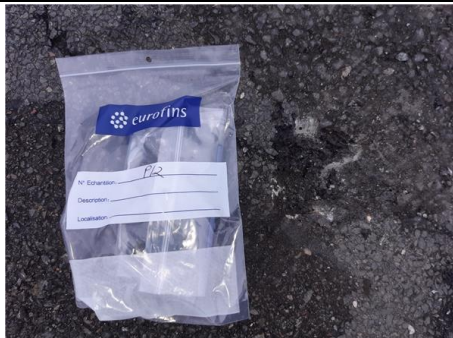
| PRELEVEMENT : P012 | | |
|---|---|---|
| Absence d'amiante | | |
| <b>Objet :</b><br>Enrobé bitumineux<br><b>Taille :</b><br>0 cm<br><b>Planche de croquis n° :1</b> | | |

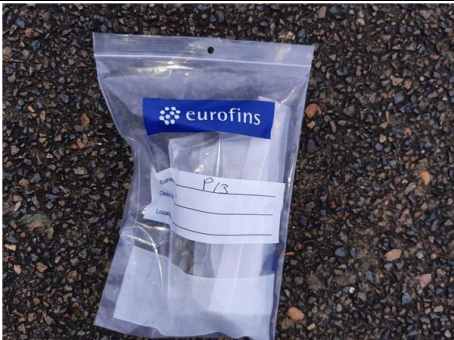
| PRELEVEMENT : P013 | | |
|---|---|---|
| Absence d'amiante | | |
| <b>Objet :</b><br>Enrobé béton<br><b>Taille :</b><br>0 cm<br><b>Planche de croquis n° :1</b> | | |

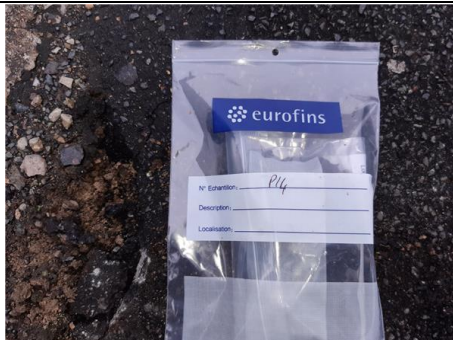
| PRELEVEMENT : P014 | | |
|---|---|---|
| Absence d'amiante | | |
| <b>Objet :</b><br>Enrobé bitumineux<br><b>Taille :</b><br>0 cm<br><b>Planche de croquis n° :1</b> | | |

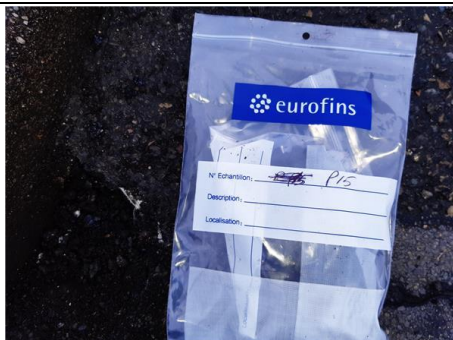
| PRELEVEMENT : P015 | | |
|---|---|---|
| Absence d'amiante | | |
| <b>Objet :</b><br>Enrobé bitumineux<br><b>Taille :</b><br>0 cm<br><b>Planche de croquis n° :1</b> | | |
