# Rapport de Repérage des matériaux et produits contenant de l'amiante avant réalisation de travaux dans un immeuble bâti

Numéro de dossier : MA2507107537  
Rapport édité le : 05/08/2025

Place Amélie Raba-Léon  
Pédiatrie  
33000 Bordeaux  
Bâtiment Pédiatrie

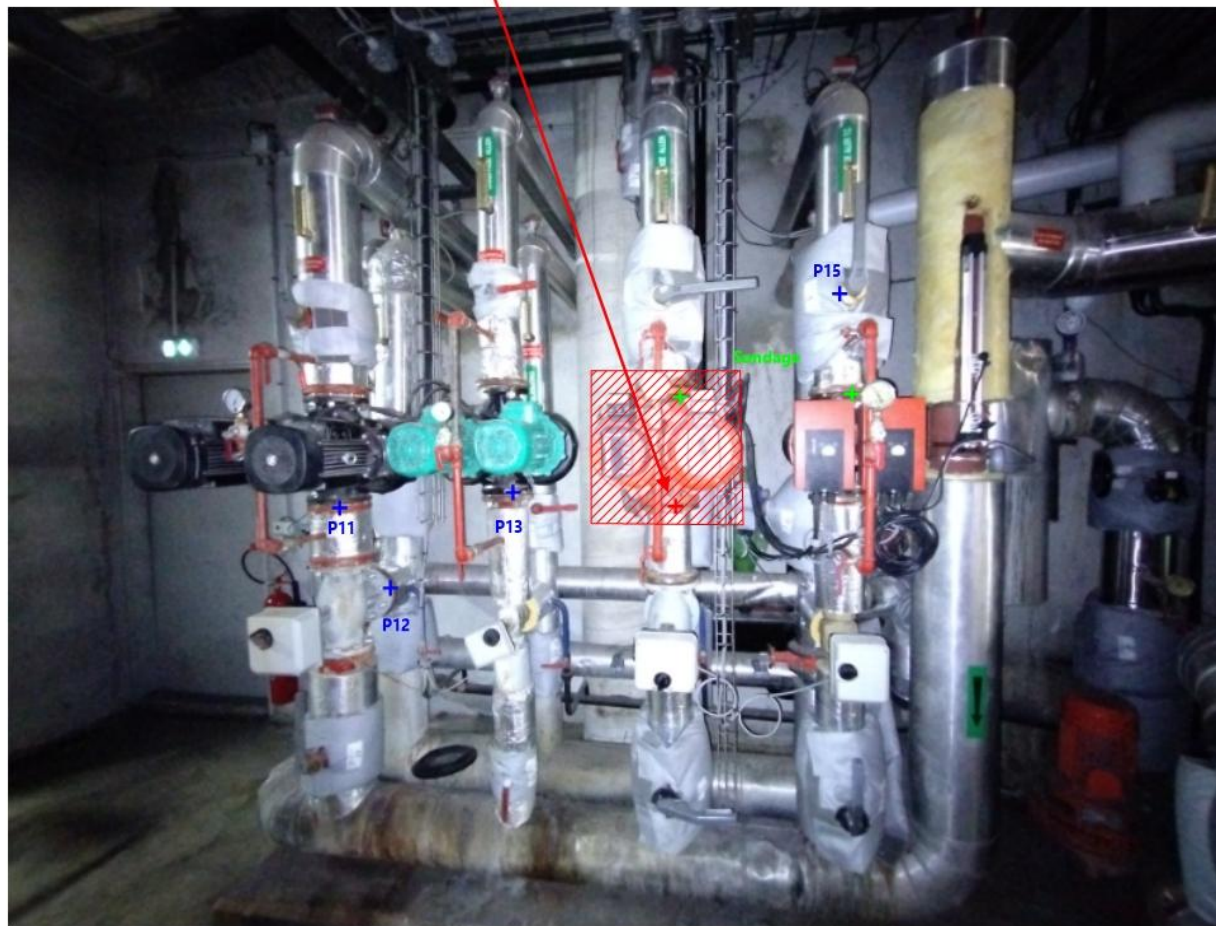
Sous-sol - Vue réseaux pompe mur A

**a P014 Joint d'étanchéité pour bride : Matériau semi-dur de type joint fibreux (beige)**  
(cf. tableau des analyses)

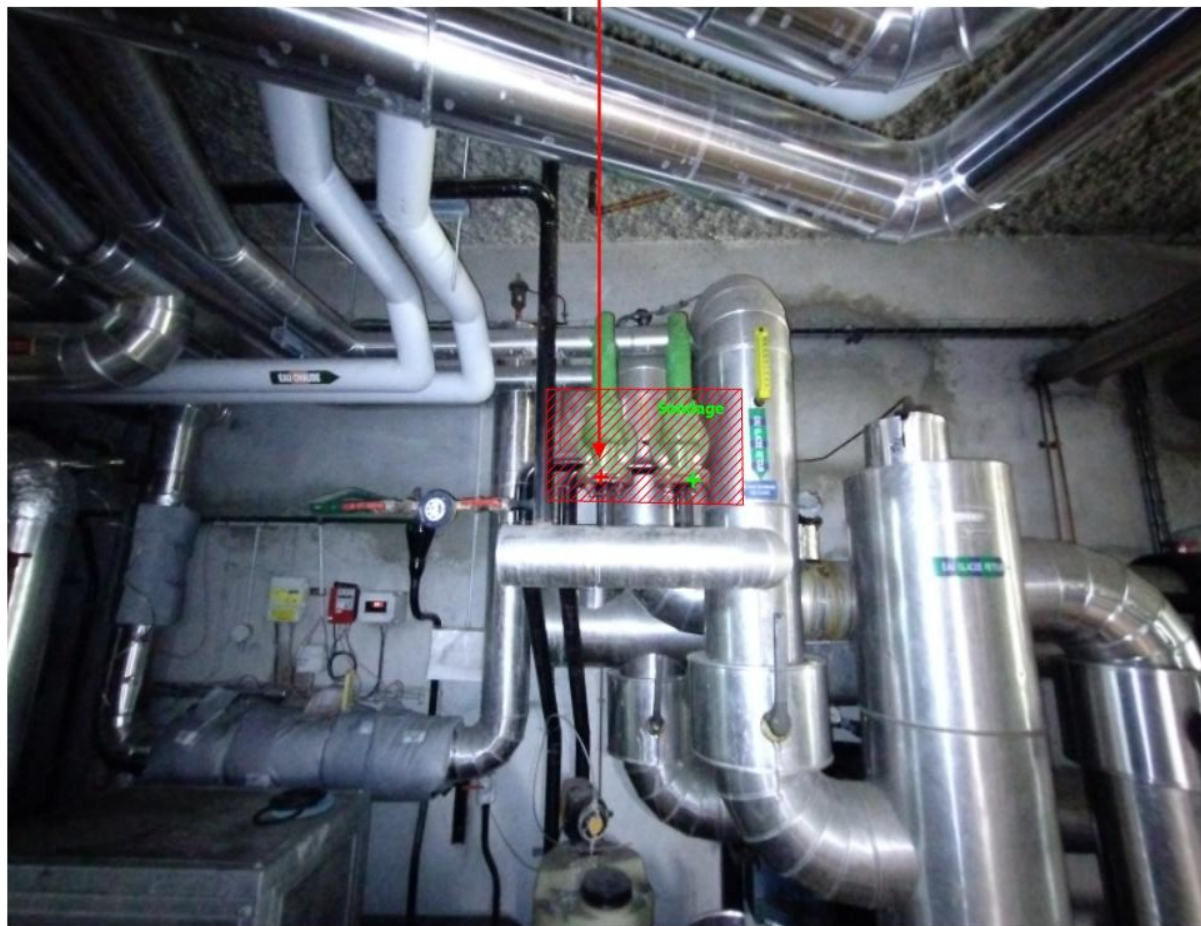
**Sous-sol - Vue réseaux bride verte**

**a P019 Joint d'étanchéité pour bride : Matériau souple de type joint fibreux (beige)**  
(cf. tableau des analyses)

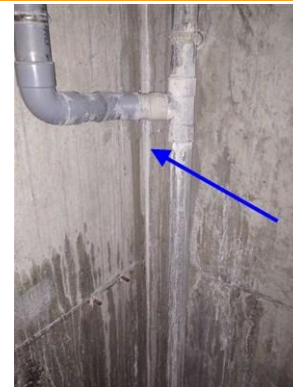
| Placard 03AX339 | Discontinue | 8 | Mur de refend | Oui<br>3ème étage - Gaine technique :<br>Mur de refend | <u>Identifiant:</u> ZPSO029<br><u>Echantillon:</u><br>MA2507107537/P032, réf. labo.: 25EK042661-003<br>MA2507107537/P033, réf. labo.: 25EK042661-004<br><u>Description:</u> Enduit à base de ciment, lissé ou taloché (ragréage, débullage, lissage)<br><u>Composant de la construction:</u> 3 - Parois verticales intérieures - Gains et coffres verticaux<br><u>Partie à sonder:</u> Enduit à base de ciment, lissé ou taloché (ragréage, débullage, lissage)<br><u>Justificatif:</u> Après analyse en laboratoire | <u>Analyse:</u><br>P033<br><u>Partie analysée par le laboratoire:</u><br>- Matériau semi-dur (granulaire) (gris) + (beige) : Absence d'amiante | |

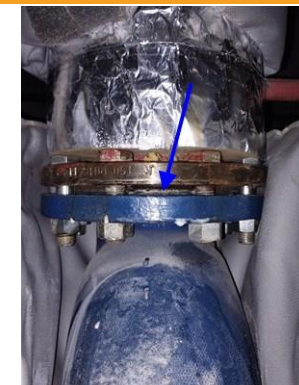
| Localisation | Continuité /<br>Discontinuité | n° de<br>sondage | Zone | Prélèvement effectué / Sondage<br>et extension | Echantillon | Analyse | Photo |
|---|---|---|---|---|---|---|---|
| Sous-station S1CX306 | Unique | 1 | Sur bride bleue | Oui<br>Sous-Sol Pédiatrie - Sous-<br>station S1CX306 : Sur bride<br>bleue | <u>Identifiant:</u> ZPSO016<br><u>Réf. échantillon:</u> MA2507107537/P017<br><u>Réf. laboratoire:</u> 25EK041666-009<br><u>Description:</u> Joint d'étanchéité; joint plat prédécoupé<br>pour bride (bleu)<br><u>Composant de la construction:</u> 8 - Équipements divers<br>et accessoires - Chaudières (mixtes, collectives),<br>chauffe bains, radiateurs gaz modulables, Poêles à<br>bois à fuel, à charbon, Groupes électrogènes<br><u>Partie à sonder:</u> Joint d'étanchéité, joint plat<br>prédécoupé pour bride<br><u>Justificatif:</u> Après analyse en laboratoire | <u>Analyse:</u><br>P017<br><u>Partie analysée par le laboratoire:</u><br>- Matériau semi-dur (bleu) en traces ;<br>matériau semi-dur de type joint (beige) :<br>Absence d'amiante | |

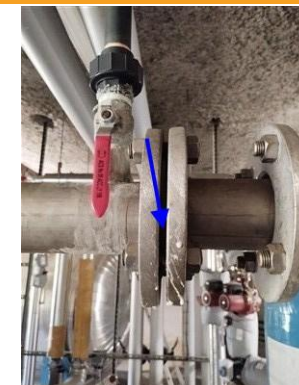
| Localisation | Continuité /<br>Discontinuité | n° de<br>sondage | Zone | Prélèvement effectué / Sondage<br>et extension | Echantillon | Analyse | Photo |
|---|---|---|---|---|---|---|---|
| Sous-station S1CX306 | Discontinue | 1 | Sur bride grise | Oui<br>Sous-Sol Pédiatrie - Sous-<br>station S1CX306 : Sur bride<br>grise | <u>Identifiant:</u> ZPSO019<br><u>Réf. échantillon:</u> MA2507107537/P020<br><u>Réf. laboratoire:</u> 25EK041666-012<br><u>Description:</u> Joint d'étanchéité; joint plat prédécoupé<br>pour bride (blanc)<br><u>Composant de la construction:</u> 8 - Équipements divers<br>et accessoires - Chaudières (mixtes, collectives),<br>chauffe bains, radiateurs gaz modulables, Poêles à<br>bois à fuel, à charbon, Groupes électrogènes<br><u>Partie à sonder:</u> Joint d'étanchéité, joint plat<br>prédécoupé pour bride<br><u>Justificatif:</u> Après analyse en laboratoire | <u>Analyse:</u><br>P020<br><u>Partie analysée par le laboratoire:</u><br>- Matériau souple de type joint (blanc) :<br>Absence d'amiante | |

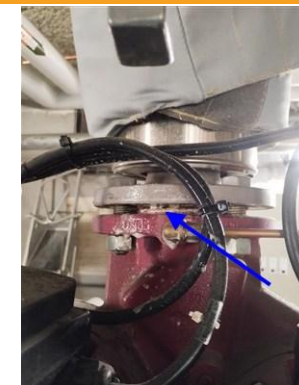
| Localisation | Continuité /<br>Discontinuité | n° de<br>sondage | Zone | Prélèvement effectué / Sondage<br>et extension | Echantillon | Analyse | Photo |
|---|---|---|---|---|---|---|---|
| Sous-station S1CX306 | Discontinue | 1 | Sur bride de la<br>pompe rouge<br>(N5) | Oui<br>Sous-Sol Pédiatrie - Sous-<br>station S1CX306 : Sur bride de<br>la pompe rouge (N5) | <u>Identifiant:</u> ZPSO021<br><u>Réf. échantillon:</u> MA2507107537/P022<br><u>Réf. laboratoire:</u> 25EK041666-014<br><u>Description:</u> Joint d'étanchéité; joint plat prédécoupé<br>pour bride (vert)<br><u>Composant de la construction:</u> 8 - Équipements divers<br>et accessoires - Chaudières (mixtes, collectives),<br>chauffe bains, radiateurs gaz modulables, Poêles à<br>bois à fuel, à charbon, Groupes électrogènes<br><u>Partie à sonder:</u> Joint d'étanchéité, joint plat<br>prédécoupé pour bride<br><u>Justificatif:</u> Après analyse en laboratoire | <u>Analyse:</u><br>P022<br><u>Partie analysée par le laboratoire:</u><br>- Phase 2 Matériau semi-dur (fibreux) (vert) ;<br>matériau semi-dur de type joint (beige)<br>Absence d'amiante | |

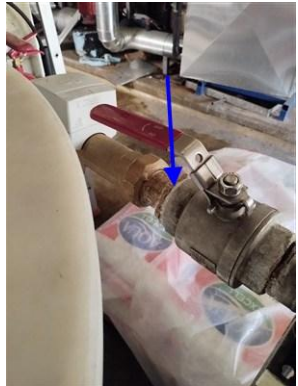
| Localisation | Continuité / Discontinuité | n° de sondage | Zone | Prélèvement effectué / Sondage et extension | Echantillon | Analyse | Photo |
|---|---|---|---|---|---|---|---|
| Sous-station S1CX306 | Discontinue | 1 | Entre conduite et valve | Oui<br>Sous-Sol Pédiatrie - Sous-station S1CX306 : Entre conduite et valve | <u>Identifiant:</u> ZPSO024<br><u>Réf. échantillon:</u> MA2507107537/P026<br><u>Réf. laboratoire:</u> 25EK041666-018<br><u>Description:</u> Joint tresse<br><u>Composant de la construction:</u> 8 - Équipements divers et accessoires - Chaudières (mixtes, collectives), chauffe bains, radiateurs gaz modulables, Poêles à bois à fuel, à charbon, Groupes électrogènes<br><u>Partie à sonder:</u> Joint tresse<br><u>Justificatif:</u> Après analyse en laboratoire | <u>Analyse:</u><br>P026<br><u>Partie analysée par le laboratoire:</u><br>- Phase 2 Matériau souple (fibreuse) (blanc) ; matériau de type colle (blanc) ; matériau semi-dur (gris) en traces<br>Absence d'amiante | |

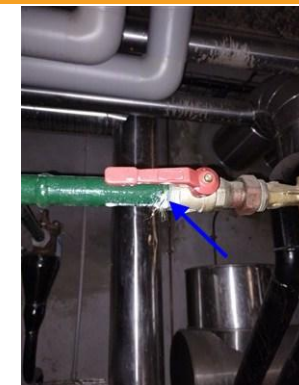
| Localisation | Continuité /<br>Discontinuité | n° de<br>sondage | Zone | Prélèvement effectué / Sondage<br>et extension | Echantillon | Analyse | Photo |
|---|---|---|---|---|---|---|---|
| Sous-station S1CX306 | Discontinue | 1 | Entre conduite<br>et valve | Oui<br>Sous-Sol Pédiatrie - Sous-<br>station S1CX306 : Entre<br>conduite et valve | <u>Identifiant:</u> ZPSO025<br><u>Réf. échantillon:</u> MA2507107537/P027<br><u>Réf. laboratoire:</u> 25EK041666-019<br><u>Description:</u> Joint tresse (vert)<br><u>Composant de la construction:</u> 8 - Équipements divers<br>et accessoires - Chaudières (mixtes, collectives),<br>chauffe bains, radiateurs gaz modulables, Poêles à<br>bois à fuel, à charbon, Groupes électrogènes<br><u>Partie à sonder:</u> Joint tresse<br><u>Justificatif:</u> Après analyse en laboratoire | <u>Analyse:</u><br>P027<br><u>Partie analysée par le laboratoire:</u><br>- Phase 2 Matériau de type peinture (vert) ;<br>matériau souple (fibreuse) (beige)<br>Absence d'amiante | |
